## INFORME DE SEGURIDAD OPERACIONAL

Título: Choque de trenes en cercanías de la estación Palermo, Ciudad Autónoma de Buenos Aires

Empresa operadora: Operadora Ferroviaria Sociedad del Estado (SOFSE)

Fecha y hora del suceso: 13 de noviembre de 2021, 21:36 (hora local)

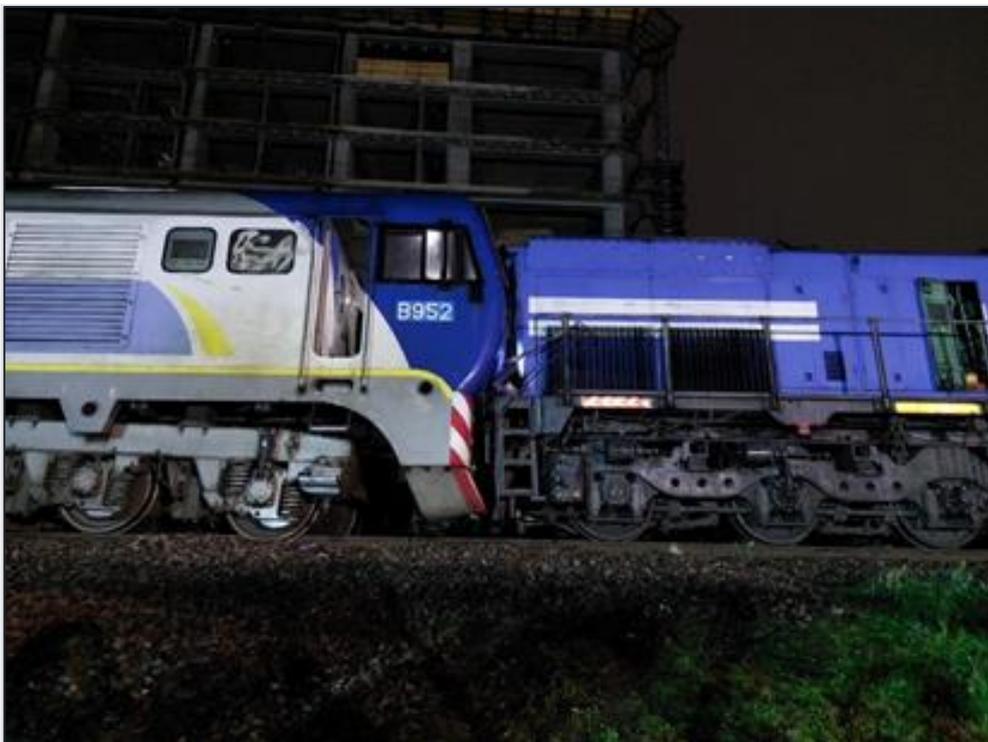
Alrededor de las 22:00, el tren de auxilio 3027, conformado por la locomotora B952, chocó frontalmente con la locomotora A901 del tren 3894, justo después de salir de la curva posterior al paso bajo nivel de la Avenida Libertador. Como resultado del impacto, el primer eje de la locomotora B952 descarriló

Figura 1. Imagen del choque de las locomotoras B952 y A901 en cercanías de la estación Palermo, CABA. Fuente: JST, 2021

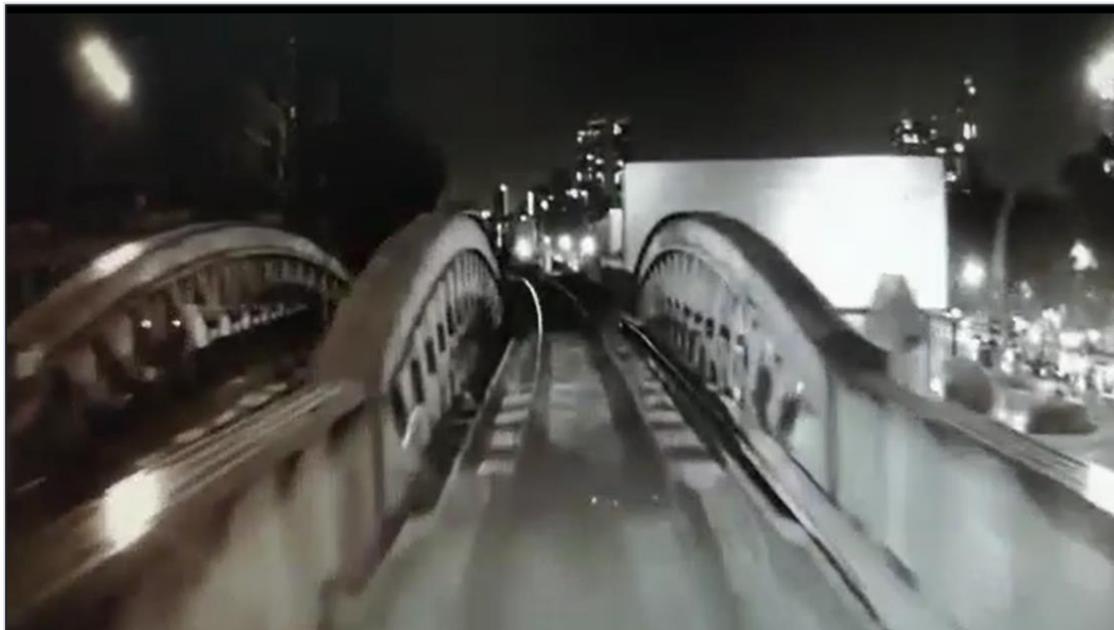
Figura 3. Captura de la cámara frontal de la locomotora B952 antes de ingresar a la curva en sentido a la estación Palermo. Fuente: SOFSE, 2021

Durante un relevamiento de campo realizado en abril de 2022, se constató que, mientras se transita la curva cercana a la Señal 55, no se logra visualizar con precisión el tramo de vía contiguo a la obra de arte (ODA) o puente ferroviario ubicado en dicha zona de la traza (ver Figuras 3 y 5.)

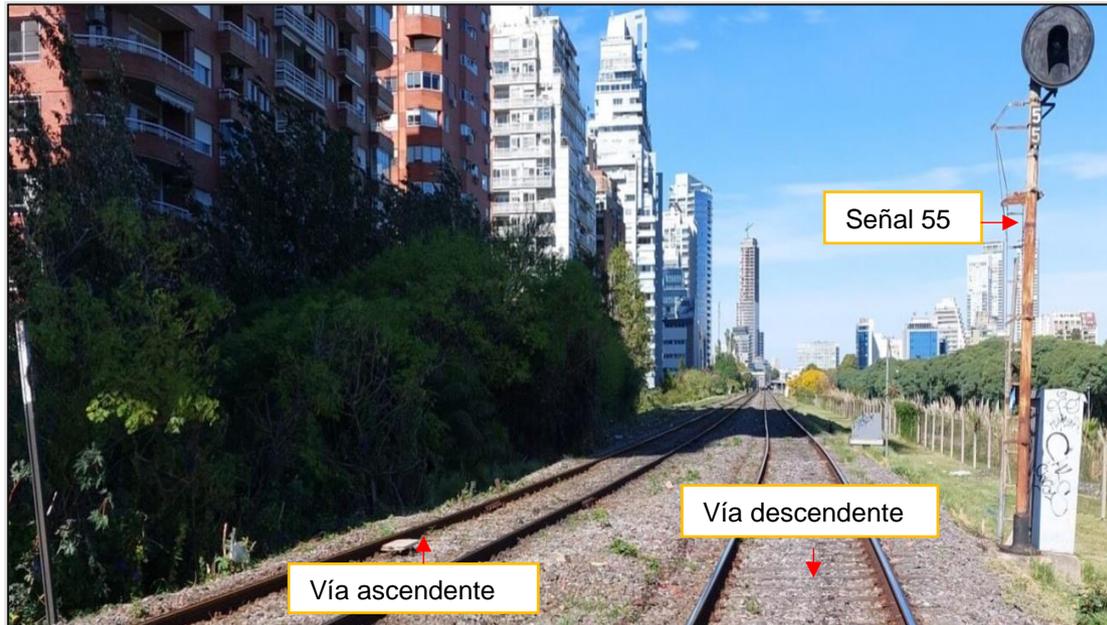
La Señal 55 donde se detuvo el tren 3894, se encuentra junto a la vía descendente y gobierna la circulación de los trenes de la vía ascendente.

Figura 4. Imagen de la señal 55 en sentido a la estación Palermo Fuente: JST, 2021

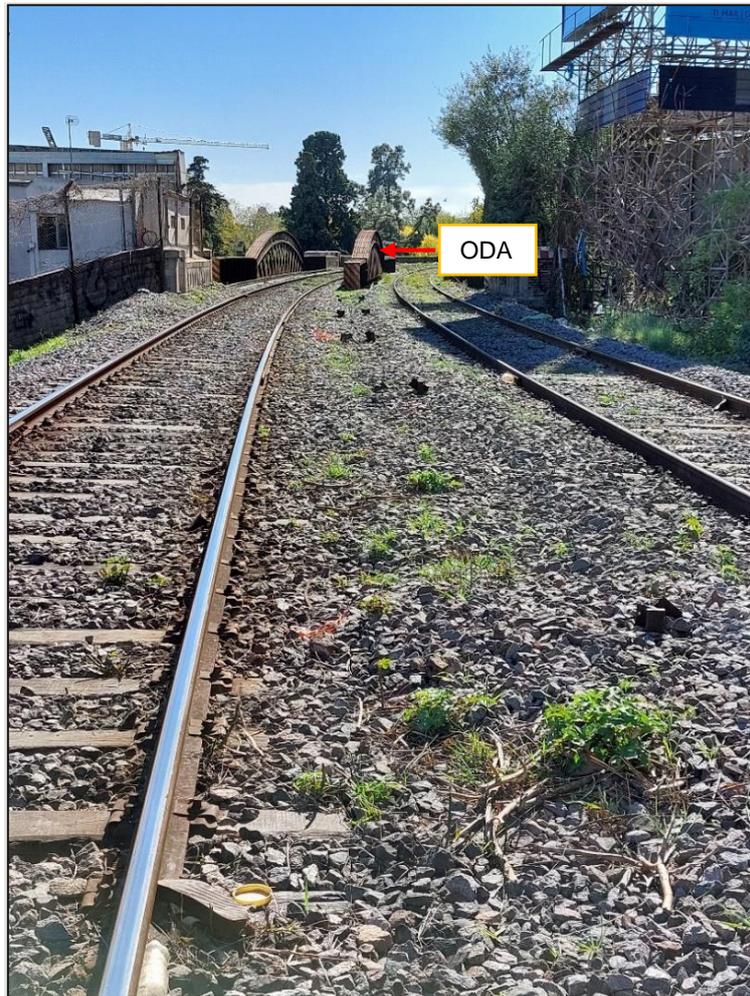
Figura 5. Curva cercana al suceso en sentido a la estación Retiro. Fuente: JST, 2022

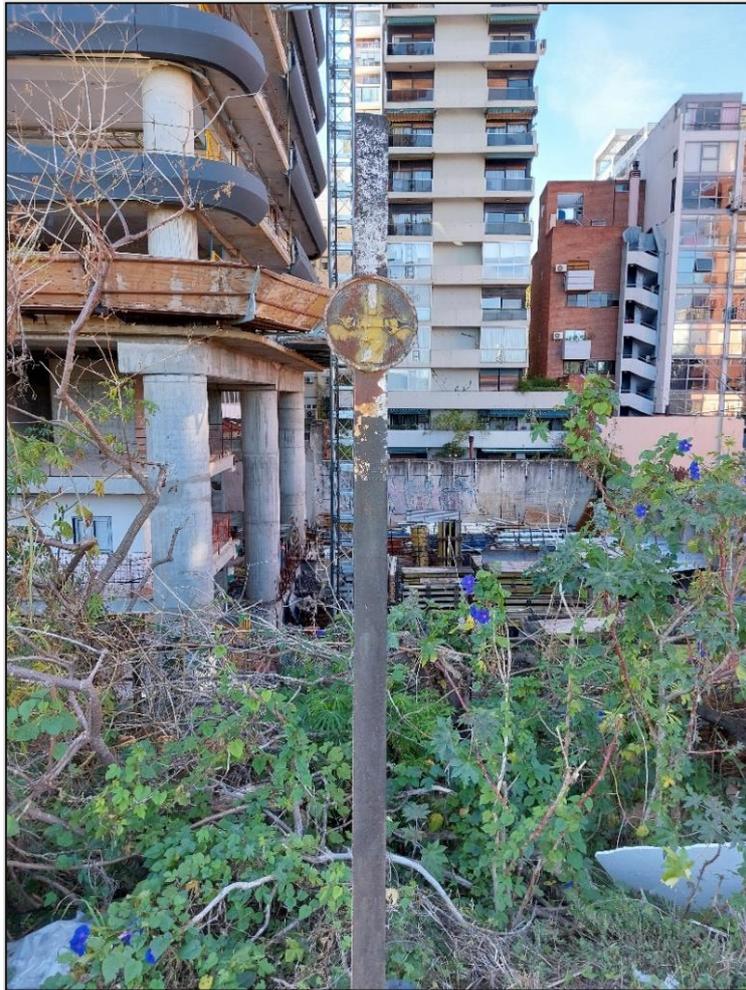
En el tramo relevado cercano al suceso, se observó la faltante de postes kilométricos en los márgenes laterales de la vía. A su vez, a la altura de la Señal 55, se encontró un mojón con el número  $\frac{1}{2}$ .

Figura 6. Mojón a la altura de la Señal 55. Fuente: JST, 2022

Con respecto a la presencia de postes kilométricos en la zona del suceso, tanto la información proveniente de las entrevistas como del relevamiento de campo coincidieron sobre la falta de dichos elementos en tramos de la vía.

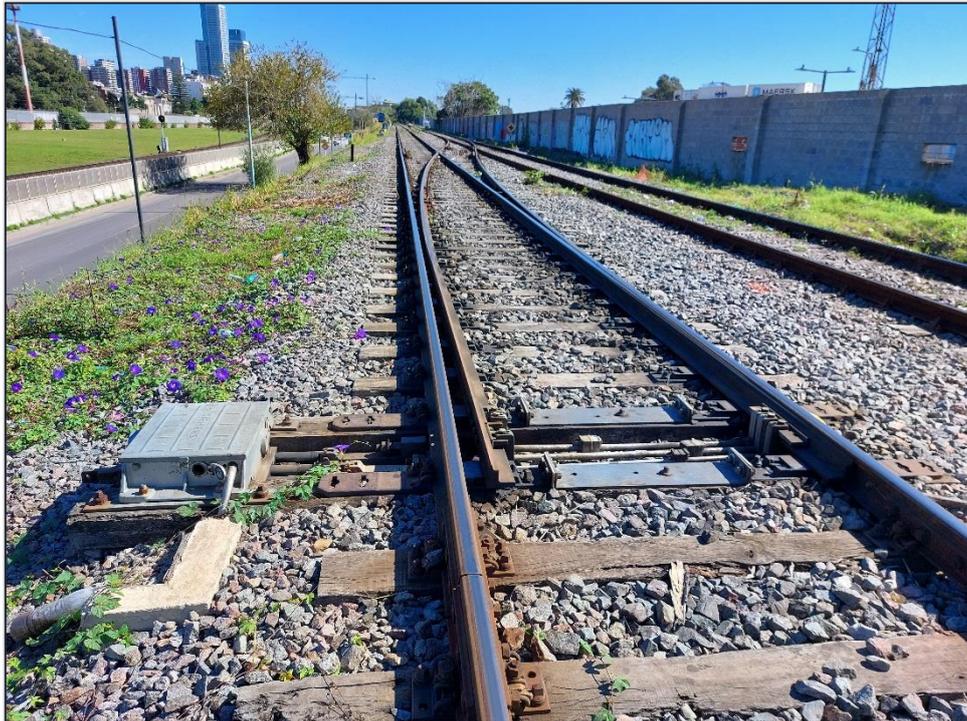
El día de la visita de campo se registró la presencia de restos de basura entre las partes constitutivas de una de las puntas del ADV.

Figura 7. ADV 29 punta A, lado Retiro. Fuente: JST, 2022

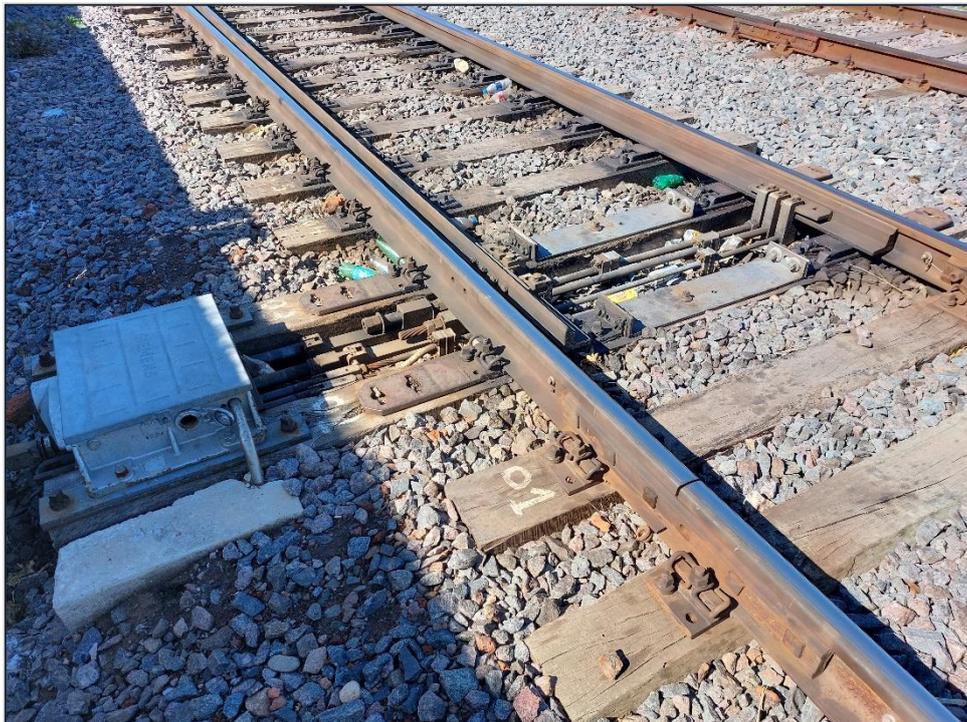
Figura 8. ADV 29 punta B, lado Palermo. Fuente: JST, 2022

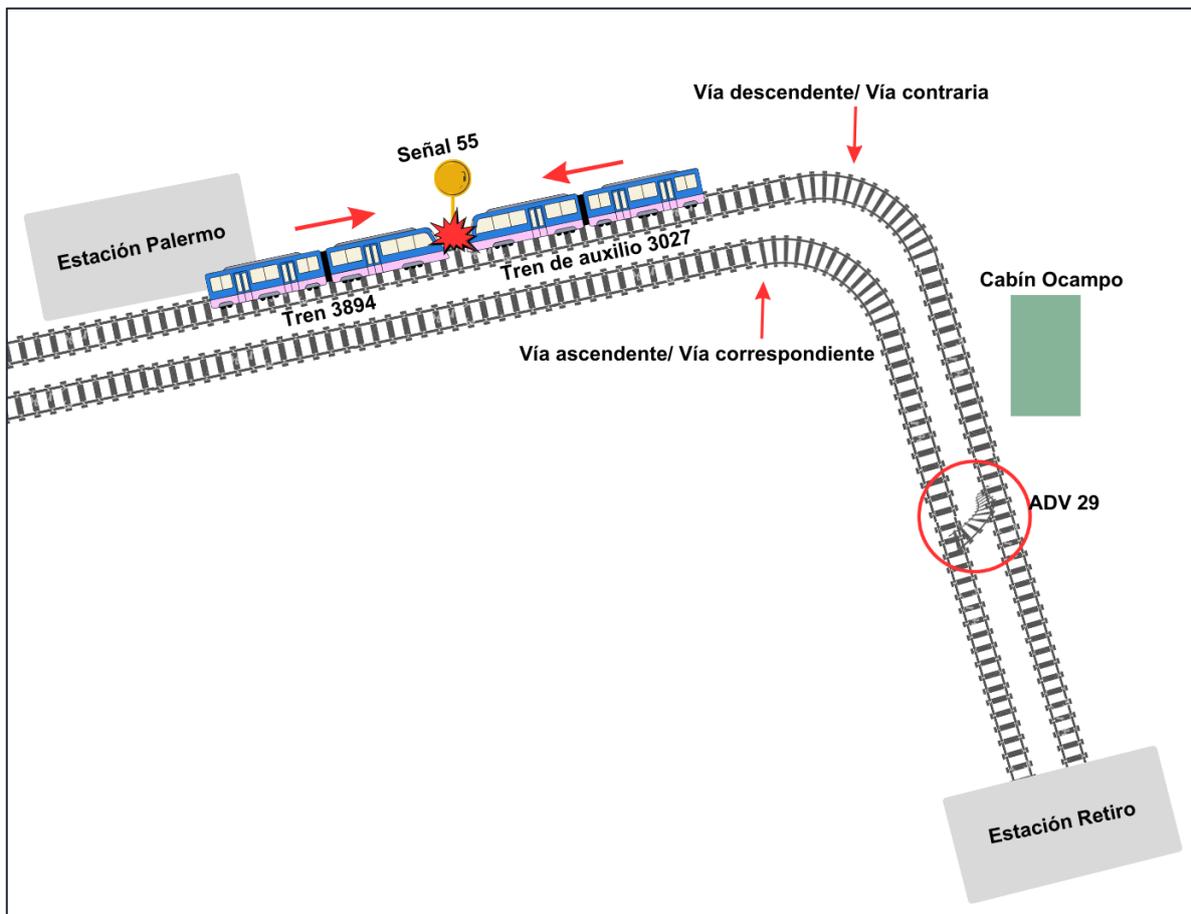
A la altura de la Señal 55, el tren de auxilio impactó de frente a la locomotora A901 del tren 3894, que estaba detenido en la misma vía, en la progresiva kilométrica 5,500, aguardando asistencia.

Figura 9. Croquis de suceso. Fuente: JST, 2023

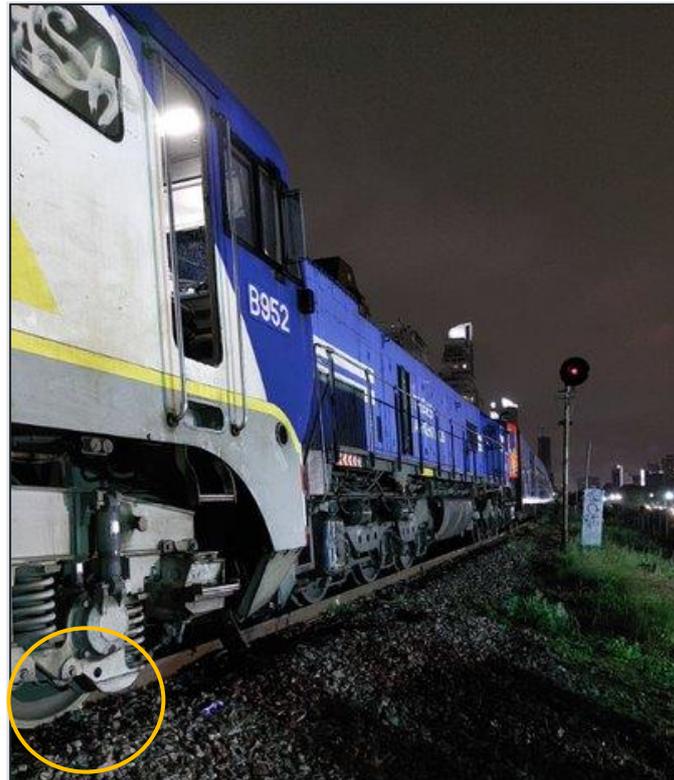
Cuando los investigadores de la JST se hicieron presentes en el lugar del suceso, las locomotoras impactadas aún se encontraban sobre la vía descendente. Debido al choque, la locomotora B952 del tren de auxilio sufrió el descarrilamiento de su primer eje.

Figura 9. Imagen de la locomotora B952 con su primer eje descarrilados. Fuente: JST, 2021

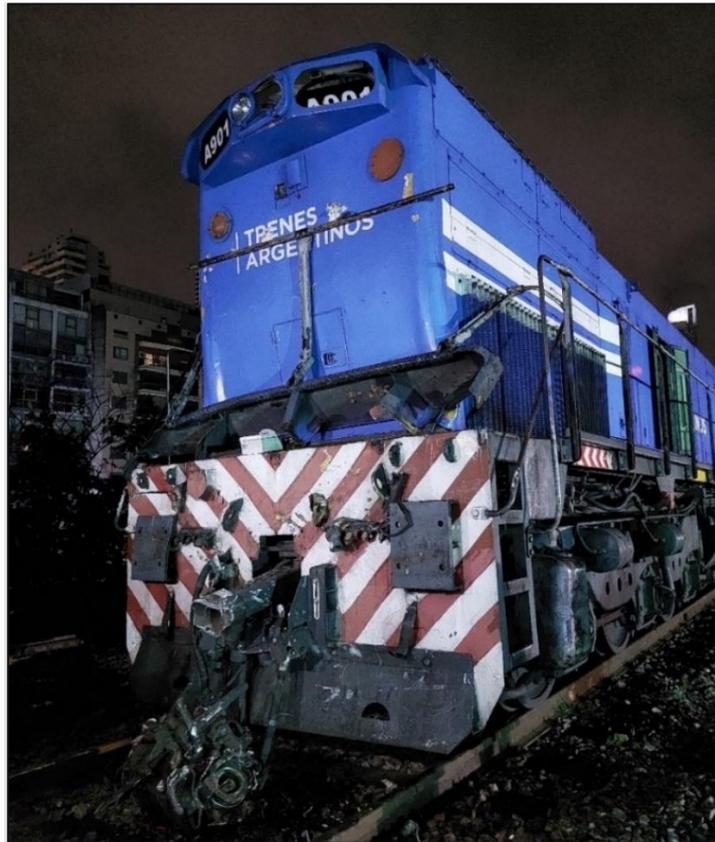
Se observaron daños graves en los frentes de las locomotoras impactadas y en sus enganches frontales. El enganche entre la locomotora A901 y el primer coche de la formación presentó daños leves. En cuanto a la locomotora B952, se hallaron daños en su miriñaque y parabrisas.

Figura 12. Daños en la locomotora A901. Fuente: JST, 2021

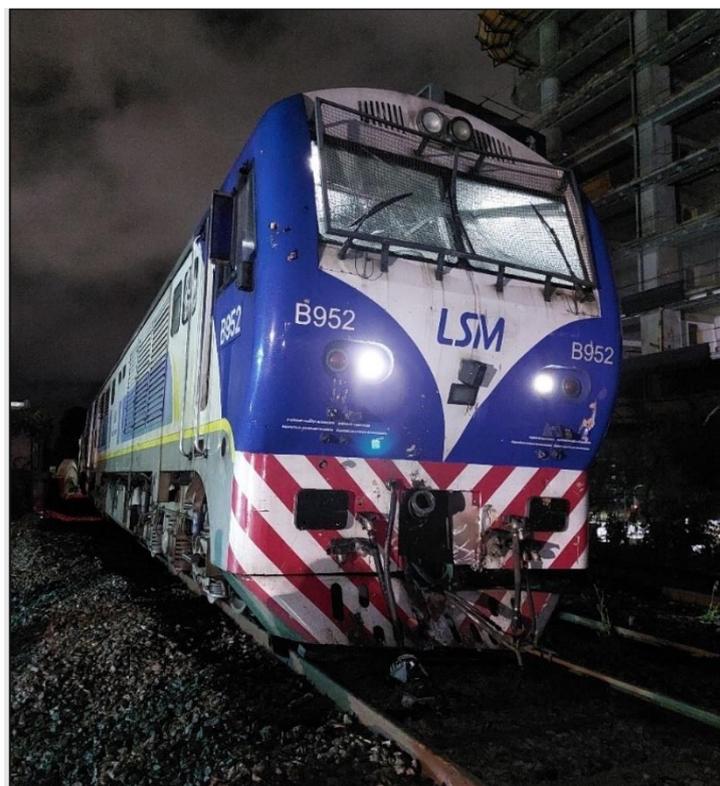
Figura 11. Daños en la locomotora B952. Fuente: JST, 2021

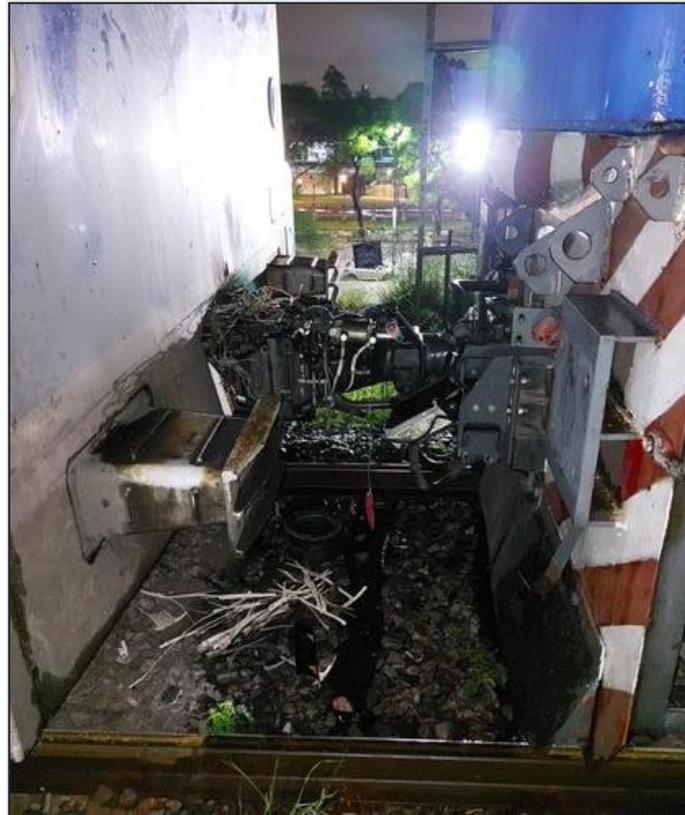
Figura 13. Daños en el enganche entre la locomotora A901 y el primer coche del tren.  
Fuente: JST, 2021
