INFORME BÁSICO (U)

DNISF

ID	TIPO	FECHA	HORA	HORA UTC
EX-2021-120516263-APN-JST#MTR	ACCIDENTE	10/12/2021	15:15	18:15

El tren Nº 401/343 se encontraba circulando en sentido Este-Oeste por la división Neuquén en la provincia de Río Negro. En el Km 1111, en cercanías de Villa Regina, se produce un descarrilamiento de 6 vagones y posterior caída de una alcantarilla al paso de la formación.

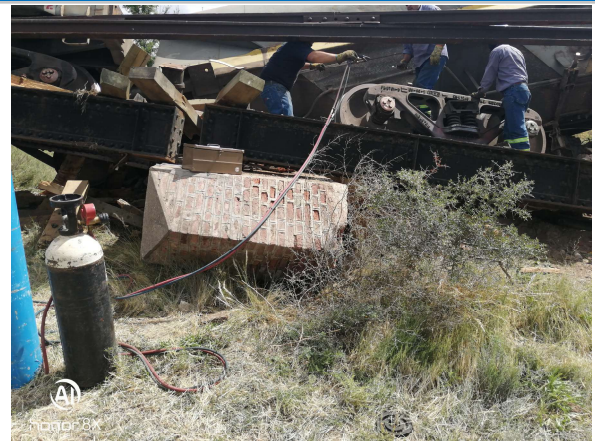
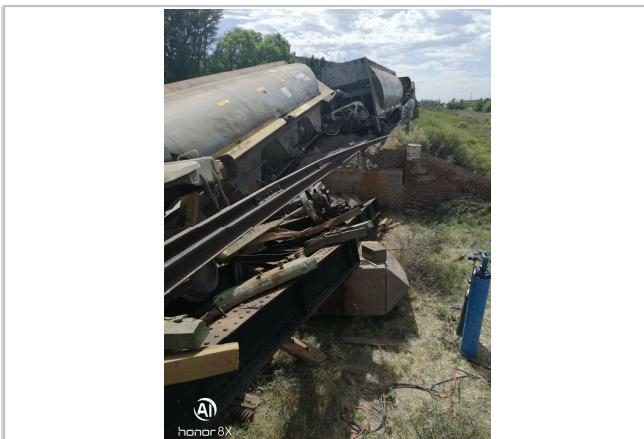
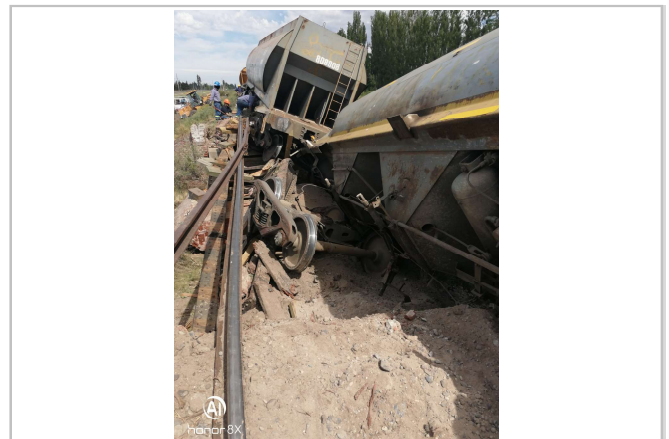
FOTOGRAFIA DEL SUCESO

Mediante el relevamiento de campo se pudo observar condición de humedad en el balasto. La pila central y los estribos de la alcantarilla se encontraban deteriorados y con presencia de grietas en la mampostería. Los 2 tableros metálicos resultaron dañados a causa del accidente.
