# Informe Provisional de Seguridad Operacional

Fractura de eje de locomotora y descarrilamiento en Vicealmirante Montes

Línea Belgrano Norte

Tren 3014, locomotora GECO U11B/1515

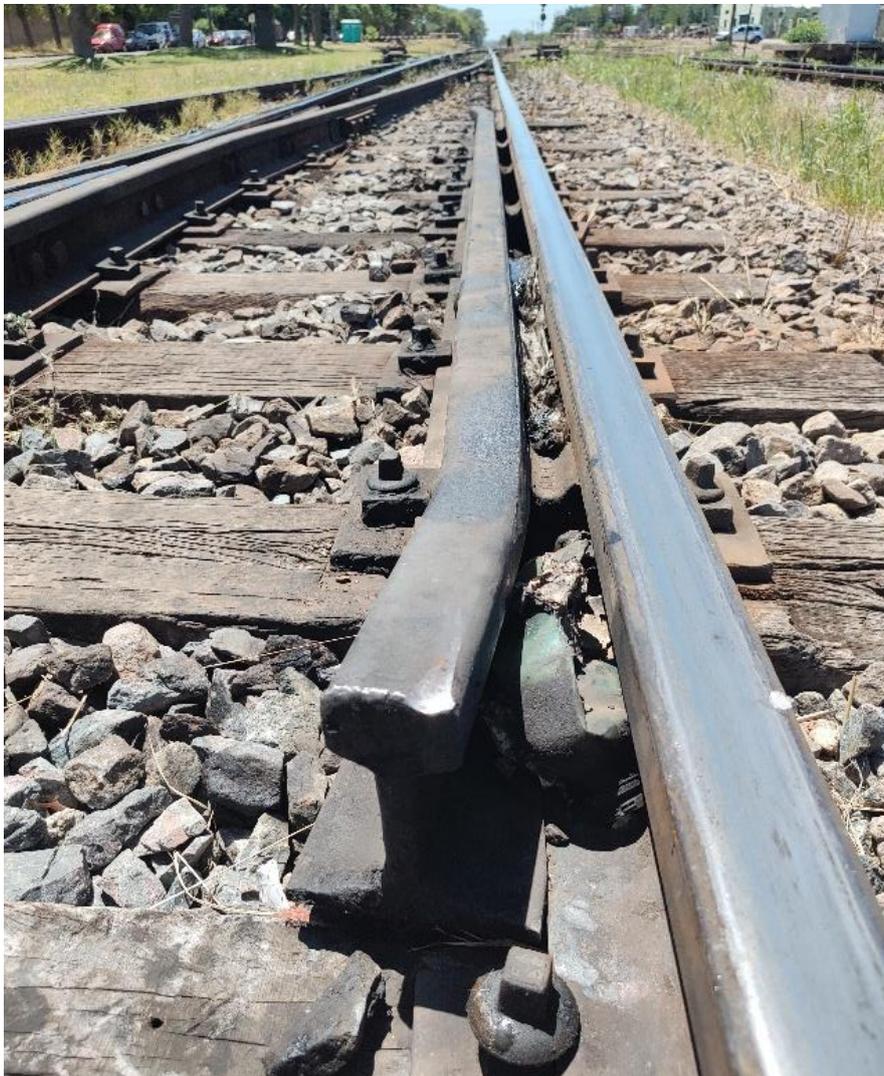
Figura 1. Sector donde se hallaron las primeras marcas del descarrilamiento en la vía descendente, en cercanías del cambio de salida de la estación Don Torcuato. Fuente: JST, 2022

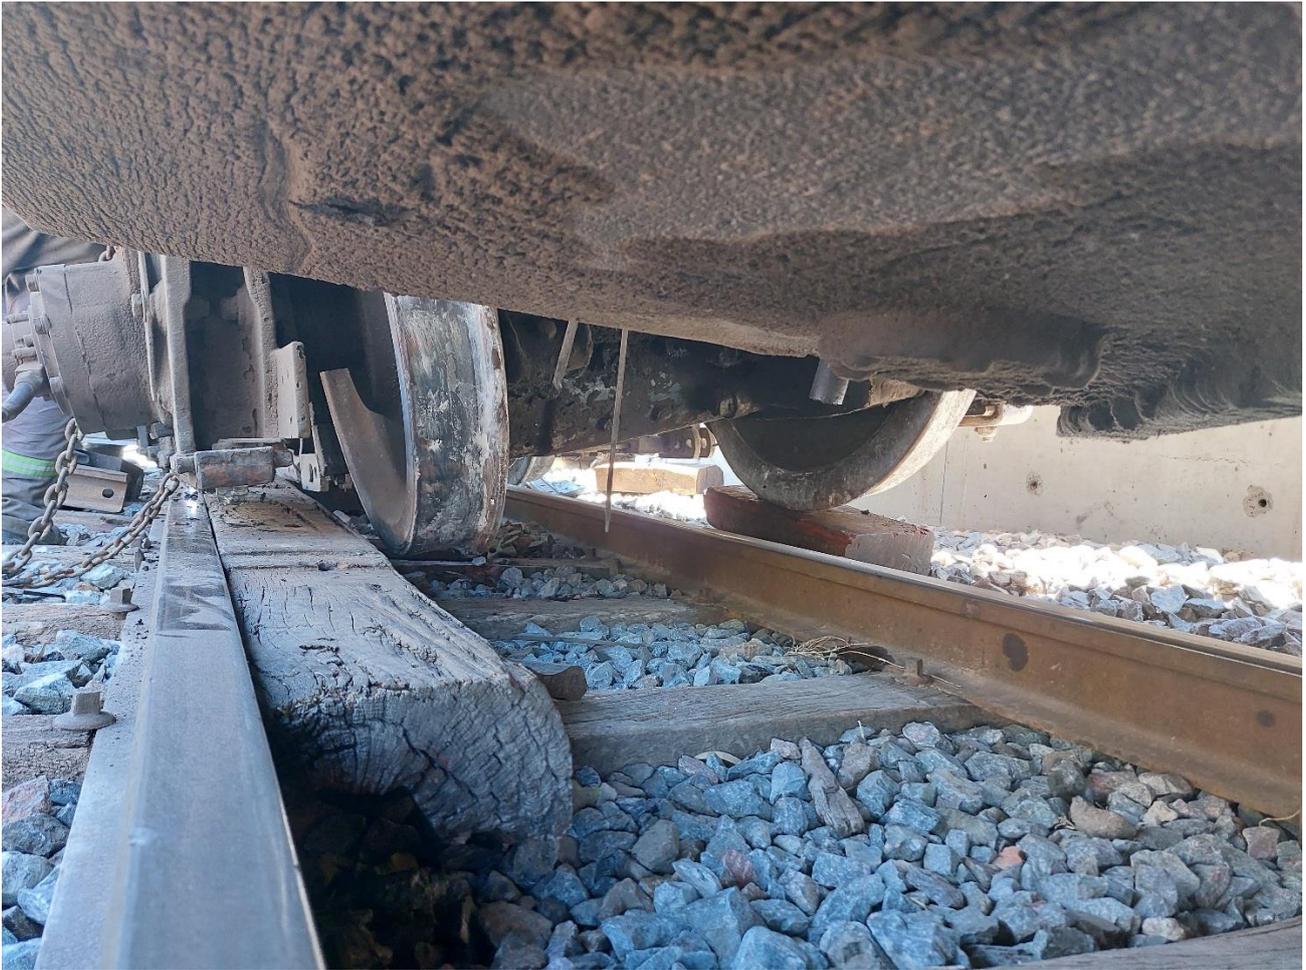
Figura 2. Eje fracturado de la locomotora 1515. Fuente: JST, 2022

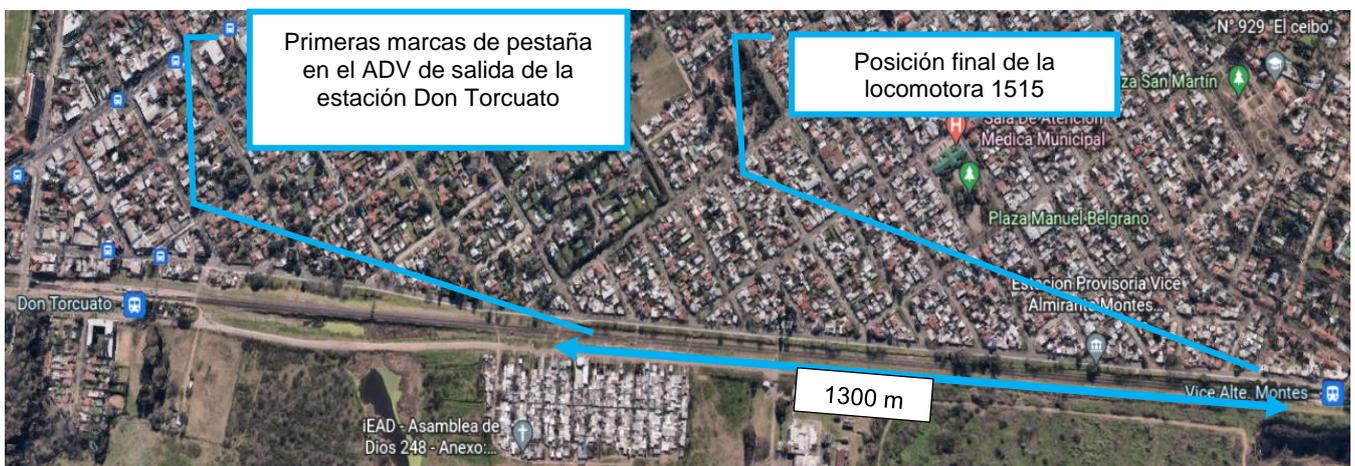
Figura 4. Croquis del descarrilamiento. Fuente: Google Earth, con anotaciones de la JST, 2022

El tramo de vía por donde circuló el tren con un eje descarrilado se encontraba en una zona de desmonte y con escasa vegetación a ambos lados de la vía doble. El descarrilamiento inició en el ADV de salida de la estación Don Torcuato y finalizó en la punta de andén de la estación Vicealmirante Montes.

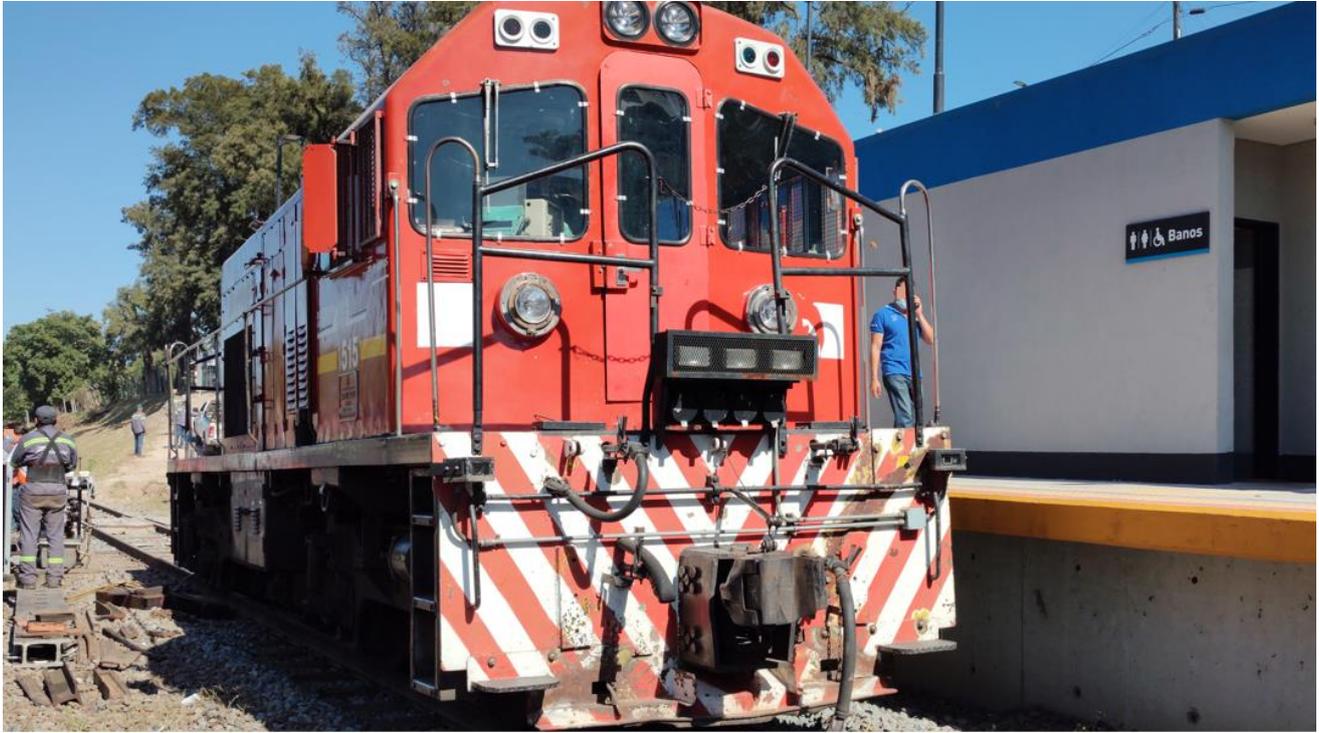
En cuanto a la posición final del tren, luego de circular 1300 m por la vía descendente, la locomotora se detuvo con ambos ejes de su segundo bogie en sentido de la marcha descarrilados, a la altura del andén de la estación Vicealmirante Montes.

Figura 5. Posición final de la locomotora descarrilada en el andén descendente de la estación Vicealmirante Montes.

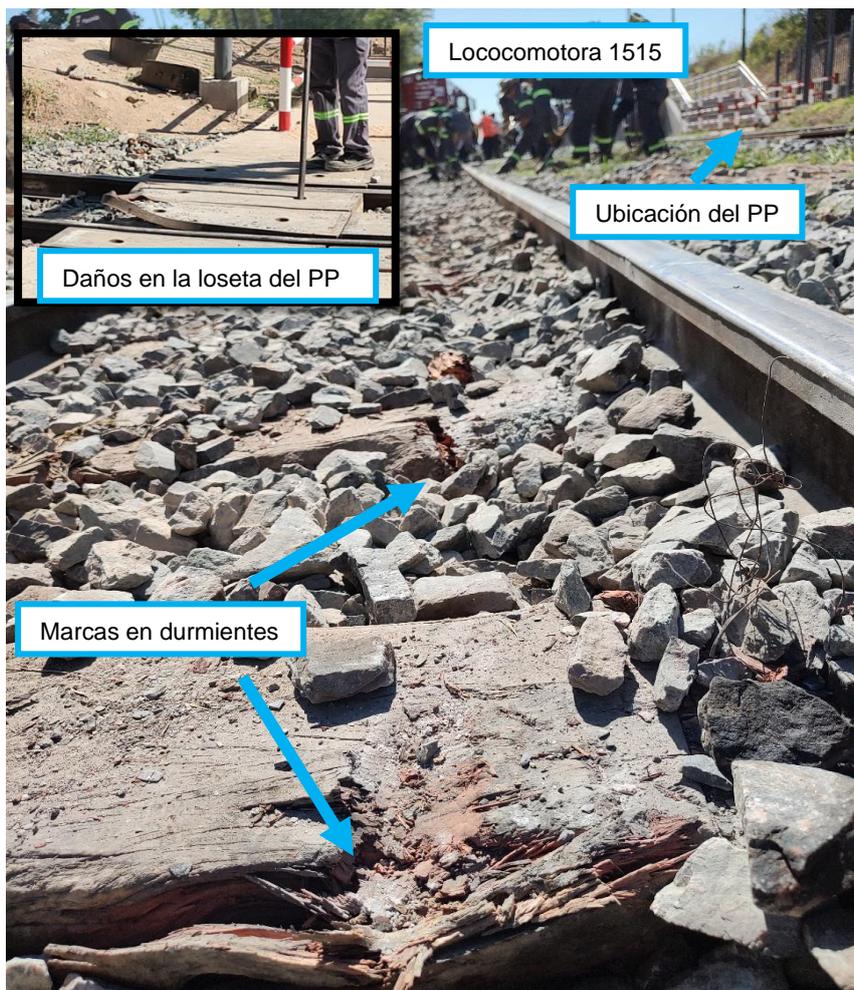
Como consecuencia de la circulación del eje fracturado en aproximadamente 1300 m de vía, se hallaron diversos daños en la superestructura. Entre ellos, se observaron eclisas, fijaciones y durmientes afectados, principalmente en la zona cercana a la cara interna del riel derecho, en sentido de circulación descendente.

También se encontraron daños en las losetas instaladas en el PP (puente peatonal), ubicado en el extremo del andén de la estación Vicealmirante Montes, donde quedó detenida la locomotora.

Figura 6. Daños materiales en durmientes y losetas. Fuente: JST, 2022

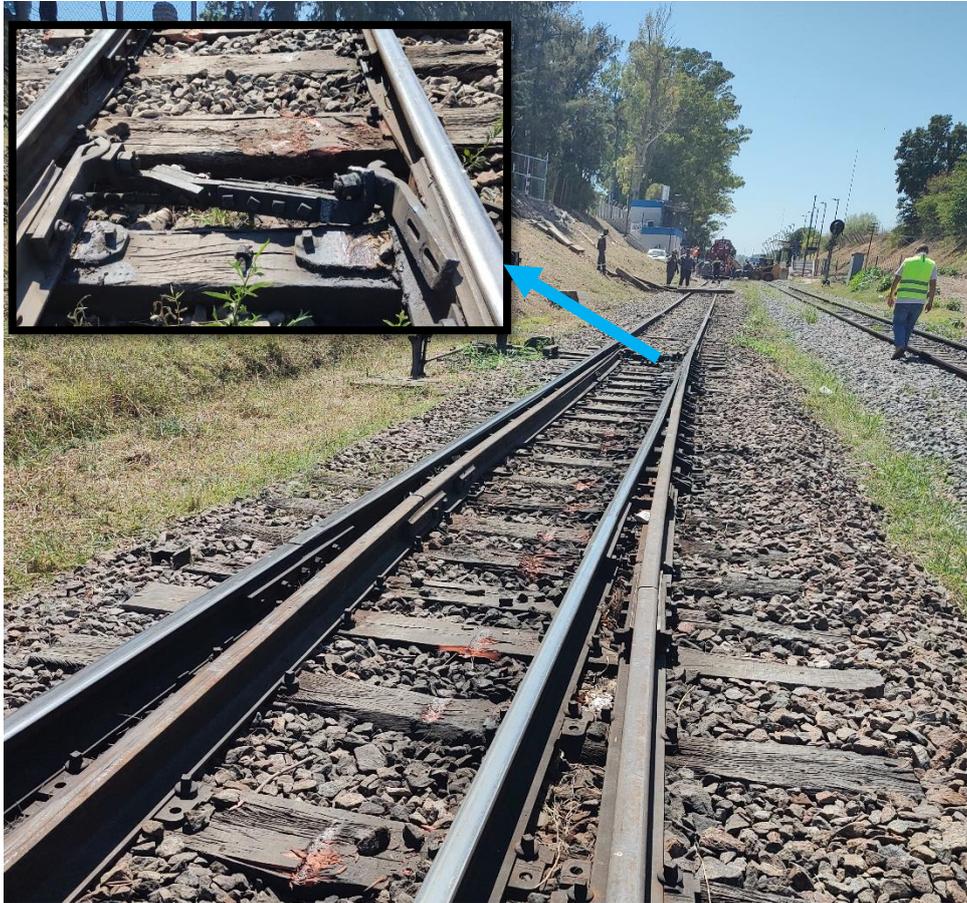
Asimismo, se encontró una torcedura en una de las barras del ADV ubicado a 80 m aproximadamente de la posición final de la locomotora afectada, como se observa en la figura 7.

Figura 7. Posición de la barra de ADV doblada. Fuente: JST, 2022

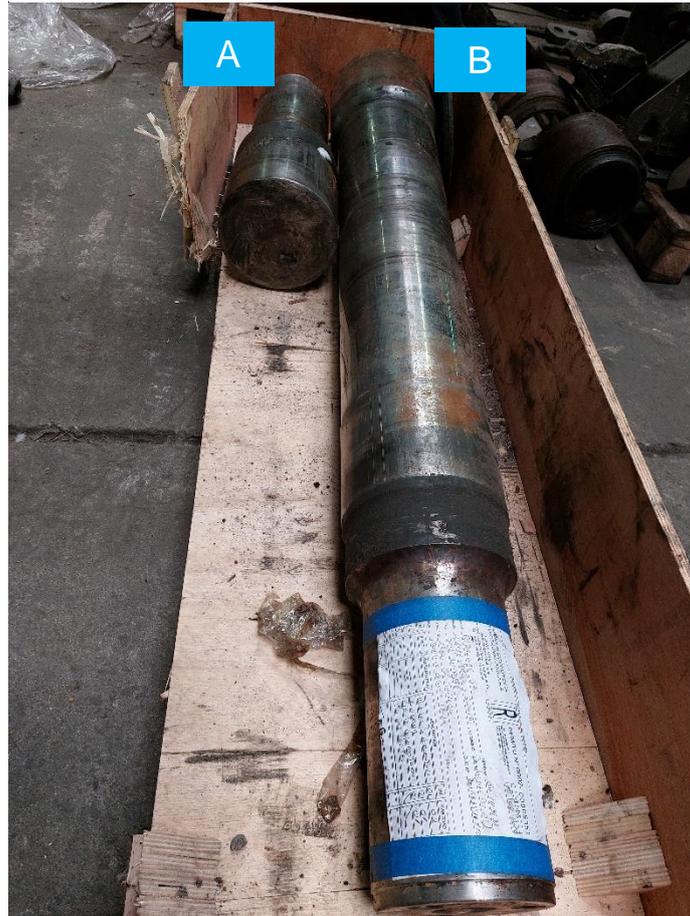
Figura 8. Eje fracturado de la locomotora 1515, caras A y B. Fuente: JST, 2022

La rotura del eje se produjo en el radio de acuerdo, que se encuentra entre la zona de calado de la rueda y la zona de calado de la corona, como puede observarse en las figuras anteriores.

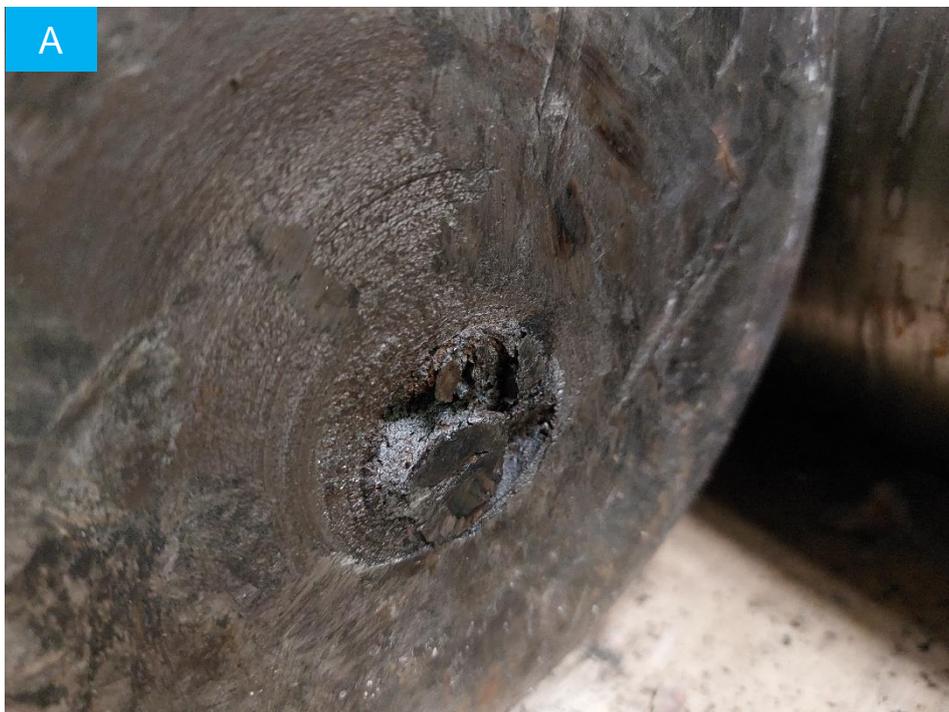
Figura 7. Cara A del eje fracturado. Fuente: JST, 2022

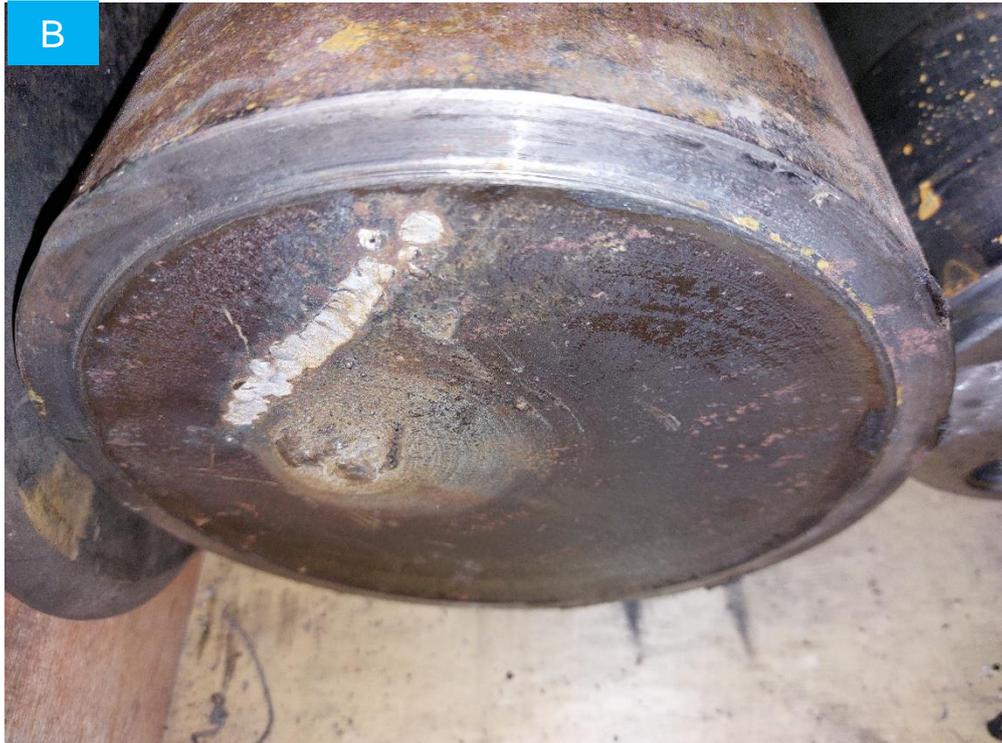
Figura 8. Cara B del eje fracturado. Fuente: JST, 2022
