Informe Preliminar de Seguridad Operacional

Descarrilamiento en vía principal

Nº de tren 333 - Locomotora A916

Cercanías de estación Pourtalé, Olavarría, Buenos Aires

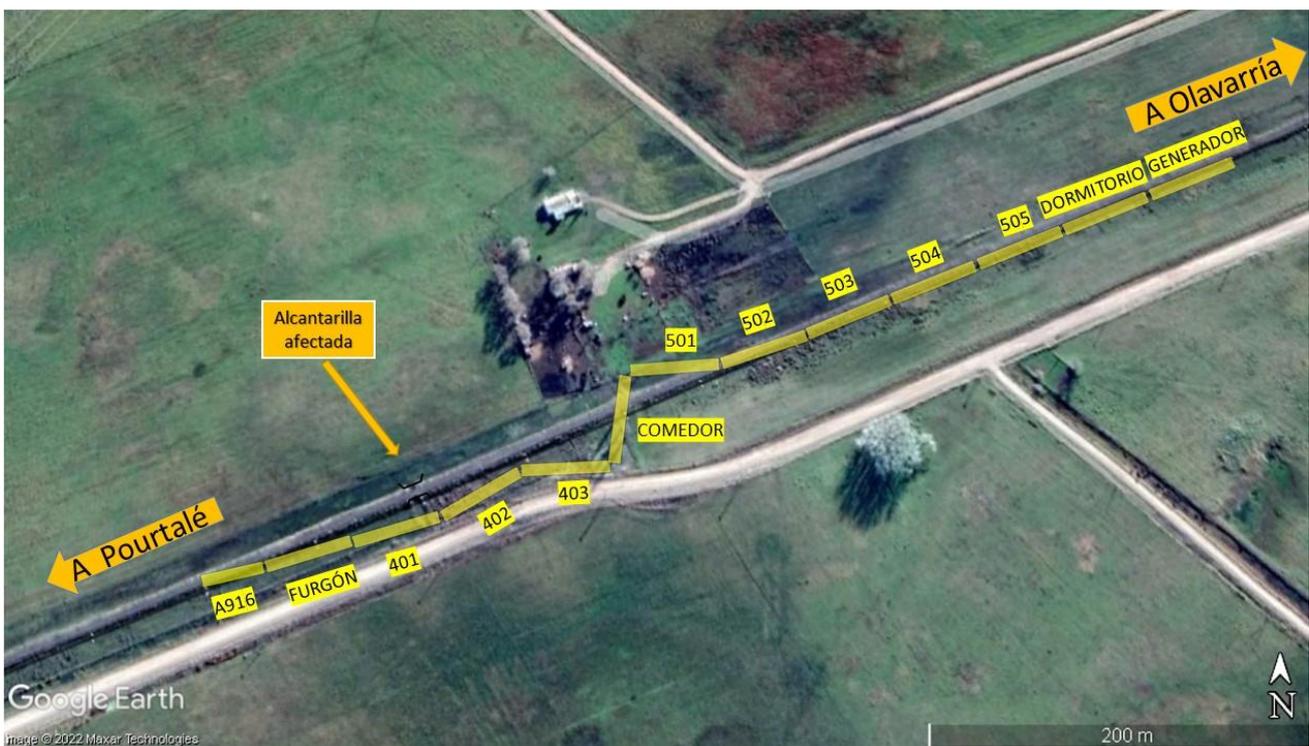
Figura 1. Croquis de la posición final del tren 333. Fuente: Google Earth, anotaciones JST

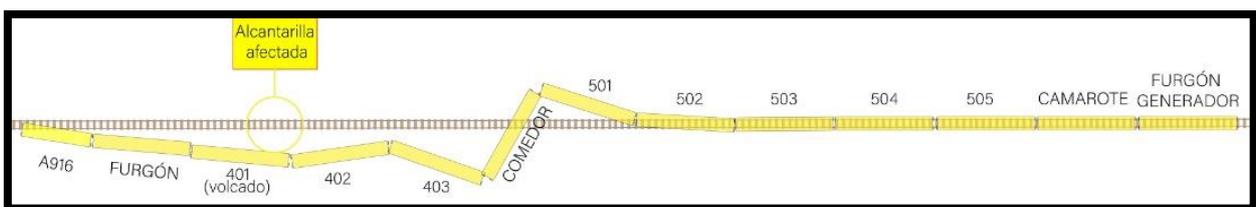
La zona donde se produjo el descarrilamiento se encuentra en el kilómetro 346, la misma presentaba acumulación de agua a los laterales del terraplén, y por debajo de una alcantarilla que se encontraba a la altura de la posición final del tercer coche (401). Dicha alcantarilla resultó dañada en sus apoyos izquierdos durante el suceso. De los 12 coches que conformaban el tren, 8 resultaron descarrilados con daños de importancia. En cuanto a los coches siniestrados, el coche 401 resultó volcado, siendo este el más afectado.

Figura 3. Croquis de la posición final de los coches respecto a la vía. Fuente: Archivo JST

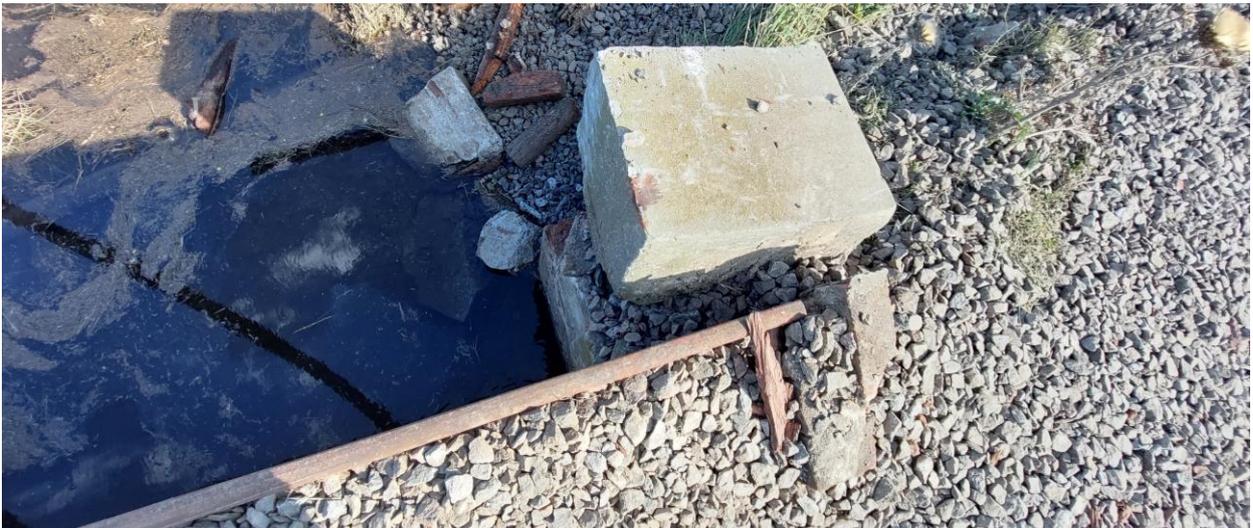
Se vio afectada una alcantarilla de 4,30 metros de luz, de tablero cerrado. La misma fue impactada por el material rodante, desprendiéndose parte de los pilares de su lado izquierdo, en sentido a Pourtalé.

Figura 9. Alcantarilla afectada por el descarrilamiento. Fuente: Archivo JST

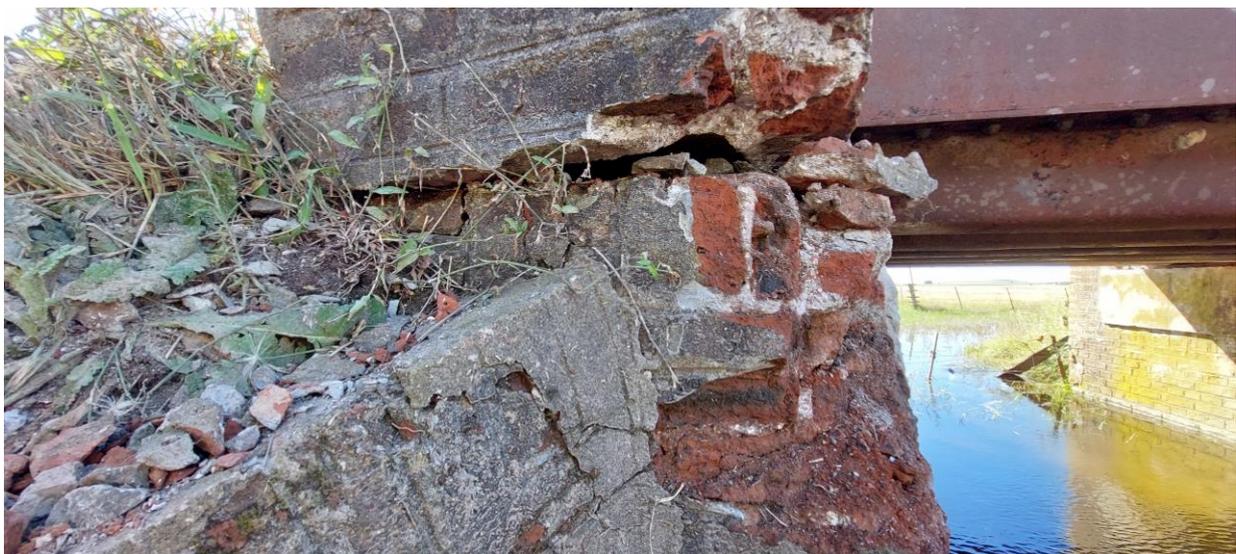
Figura 10. Alcantarilla afectada por el descarrilamiento. Fuente: Archivo JST

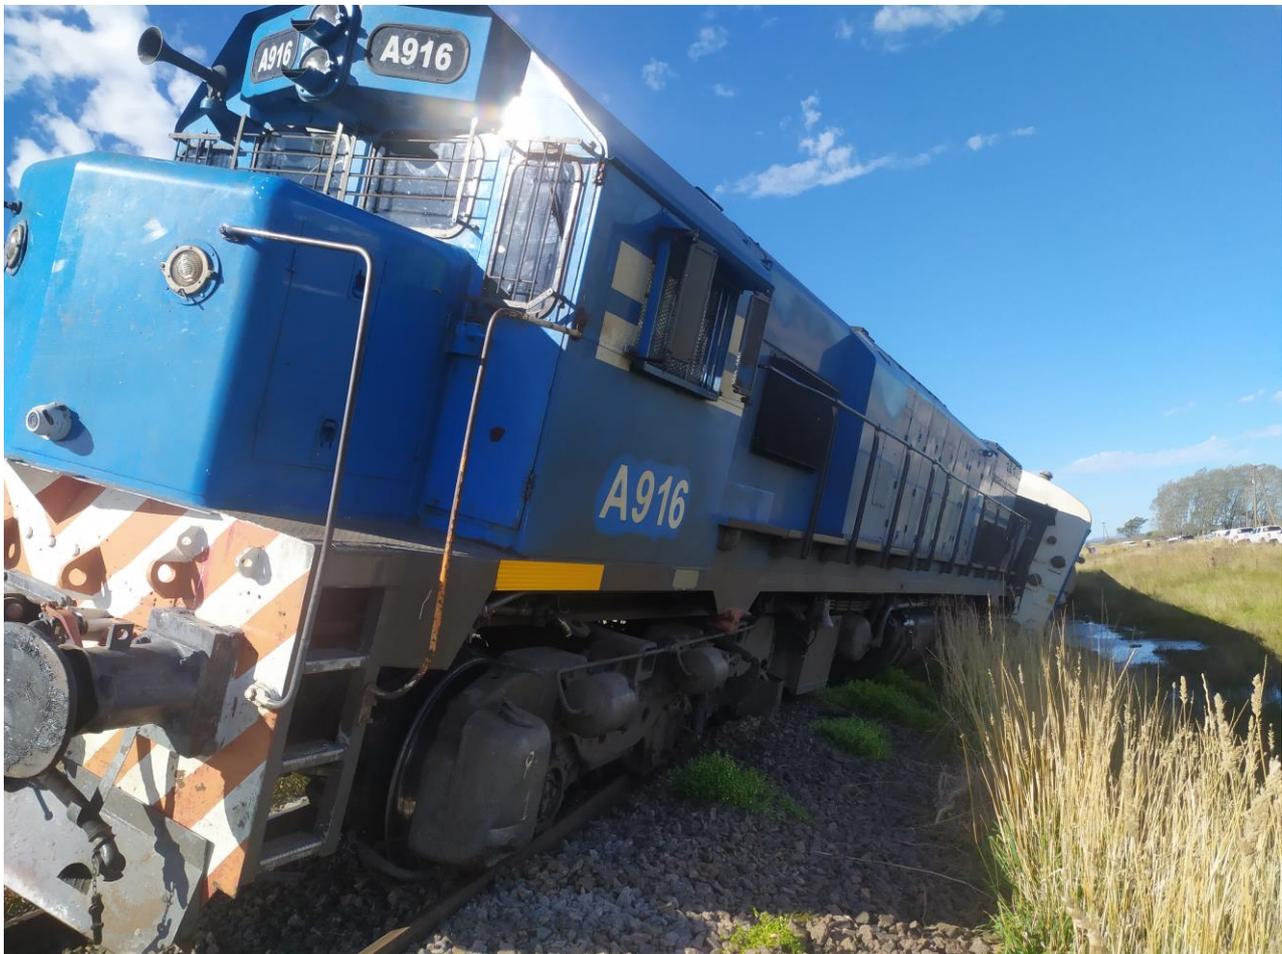
Número	Observaciones
LT	A916	<i>Suspendida sobre el terraplén, con su parte delantera en el aire. Apoyada sobre el tanque de combustible y motores de tracción. A simple vista no se observó daños de importancia.</i>

Figura 12. Posición final de la locomotora titular del tren N°333. Fuente: Archivo JST

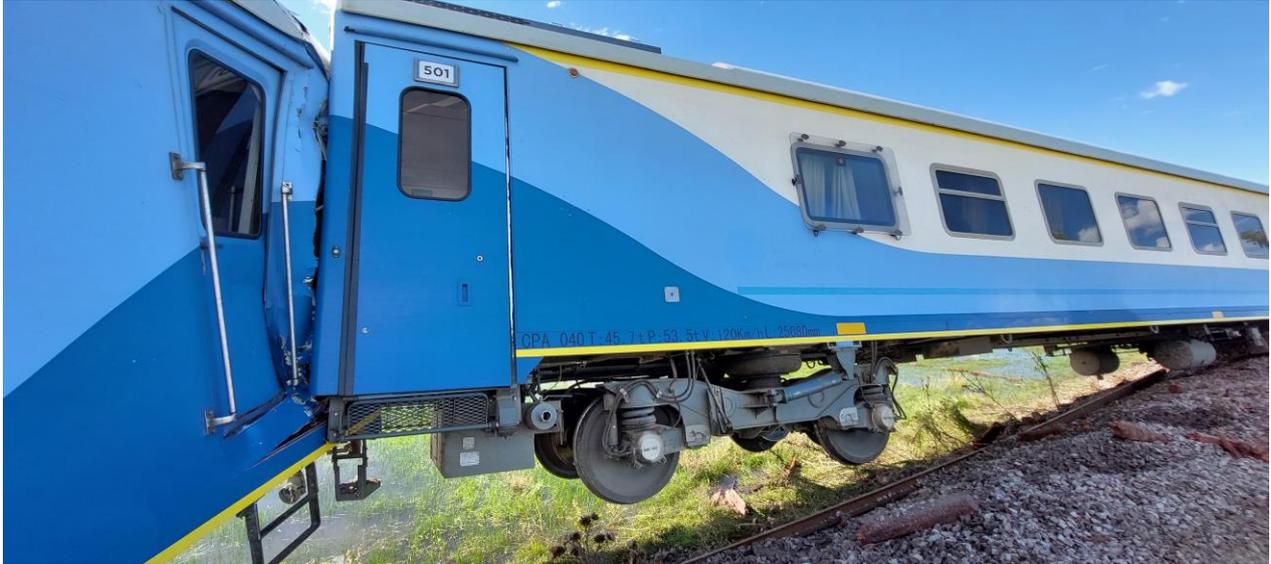
Figura 13. Coches Comedor (CRA004) y 501 (CPA040) colisionados. Fuente: Archivo JST

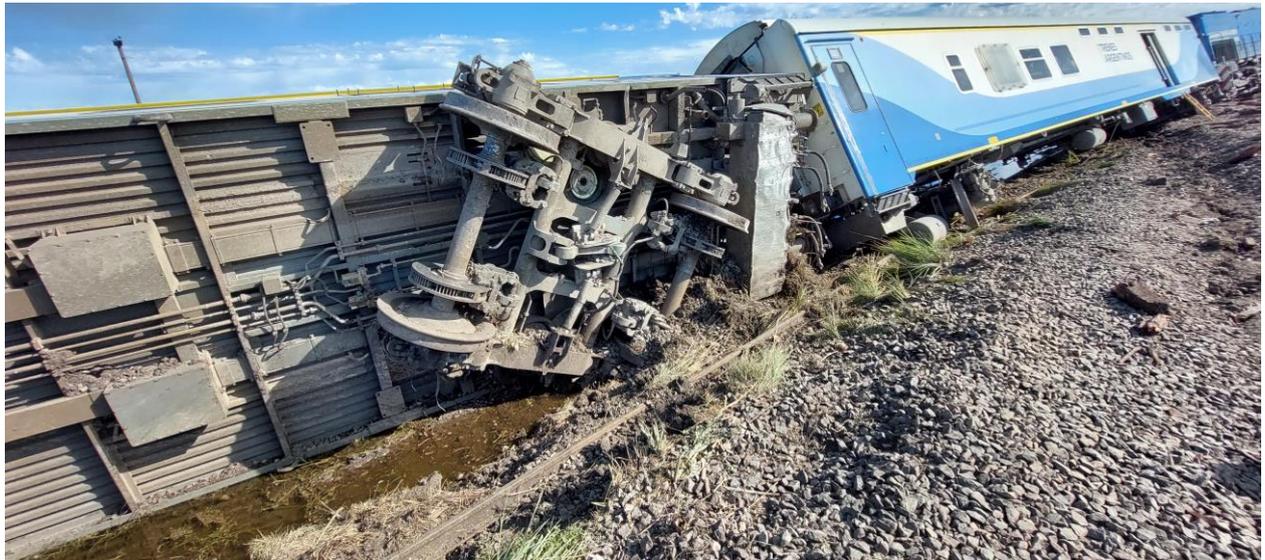
Coche	Observaciones
Disposición de coches	FS013	<i>Daño estructural. Suspendido sobre el terraplén. Rotura de elementos de tracción y choque.</i>
	PUA025	<i>Coche volcado sobre su lateral izquierdo, sumergido en agua acumulada. Daños en elementos de suspensión del coche y de tracción y choque.</i>
	PUA039	<i>Daño estructural de importancia, rotura de elementos de tracción y choque. Daños en bogues a determinar</i>
	PUAD014	<i>Daño estructural de importancia, rotura de elementos de tracción y choque</i>
	CRA004	<i>Daño estructural de importancia, colisionado con CPA004, rotura de elementos de tracción y choque, suspendido en el aire en su parte trasera. Bogues sumergidos en agua acumulada, daño a determinar</i>
	CPA004	<i>Daño estructural de importancia, colisionado con CRA004, rotura de elementos de tracción y choque, suspendido en el aire en su parte delantera</i>
	CPA040	<i>Primer bogue descarrilado</i>

Figura 14. Coches 401 (PUA025) volcado y Furgón (FS013). Fuente: Archivo JST
