INFORME PROVISIONAL DE SUCESO FERROVIARIO

Descarrilamiento en Olavarría

Línea Roca

8 de marzo de 2022

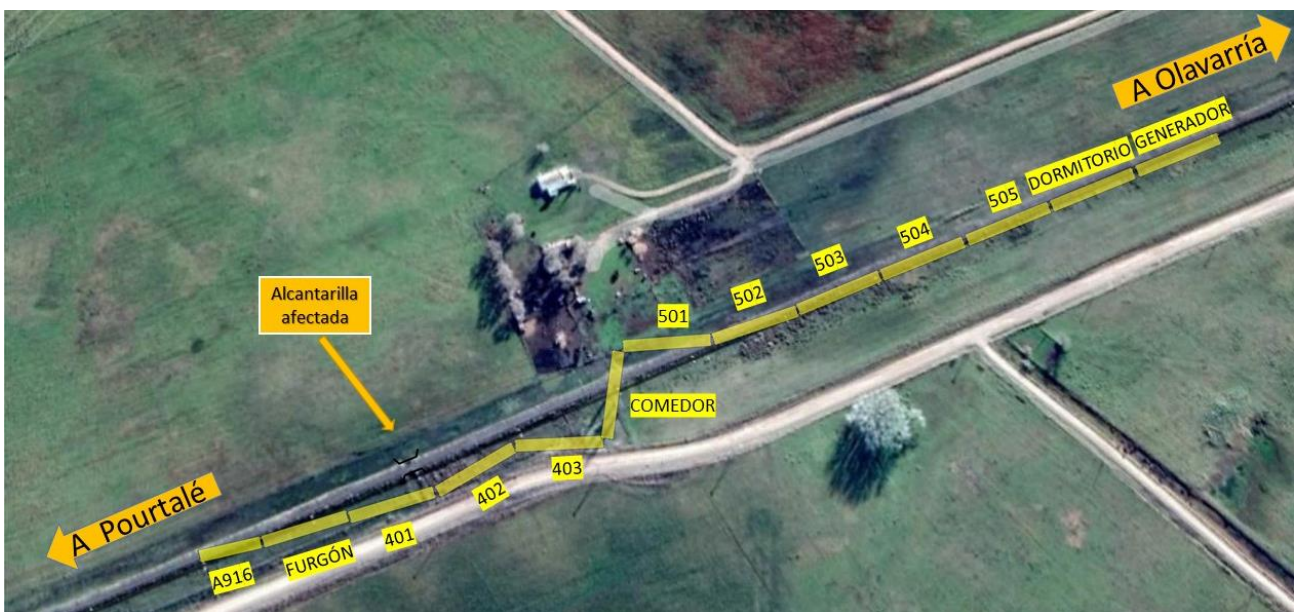
Figura 1. Croquis de la posición final del tren 333. Fuente: Google Earth, anotaciones JST, 2022

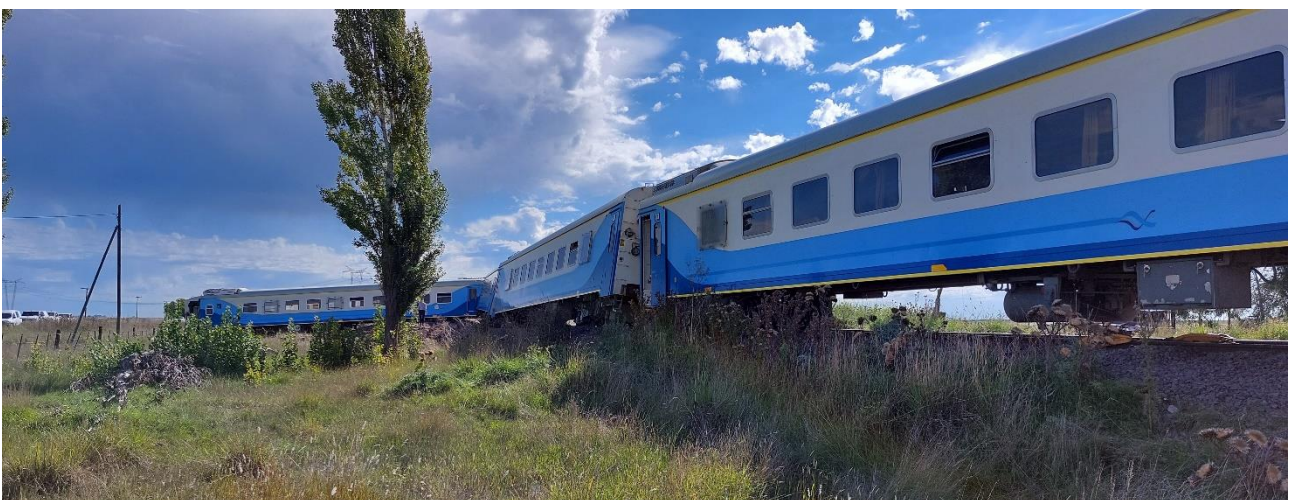
Figura 2. Coches descarrilados pertenecientes al tren 333. Fuente: JST, 2022

De los 12 coches que conformaban el tren, 8 descarrilaron y sufrieron daños de importancia. El coche 401 fue el más afectado, ya que volcó sobre el margen de la vía.

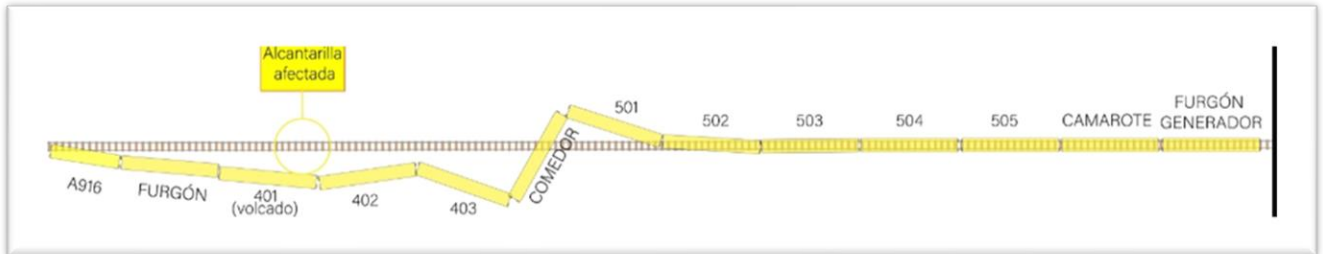
La zona donde se produjo el descarrilamiento presentaba acumulación de agua a los costados del terraplén. En el tramo de vía afectado se observó la presencia de una alcantarilla que se encontraba a la altura de la posición final del tercer coche (401).

Figura 3. Croquis de la posición final de los coches afectados en el descarrilamiento. Fuente: JST, 2022

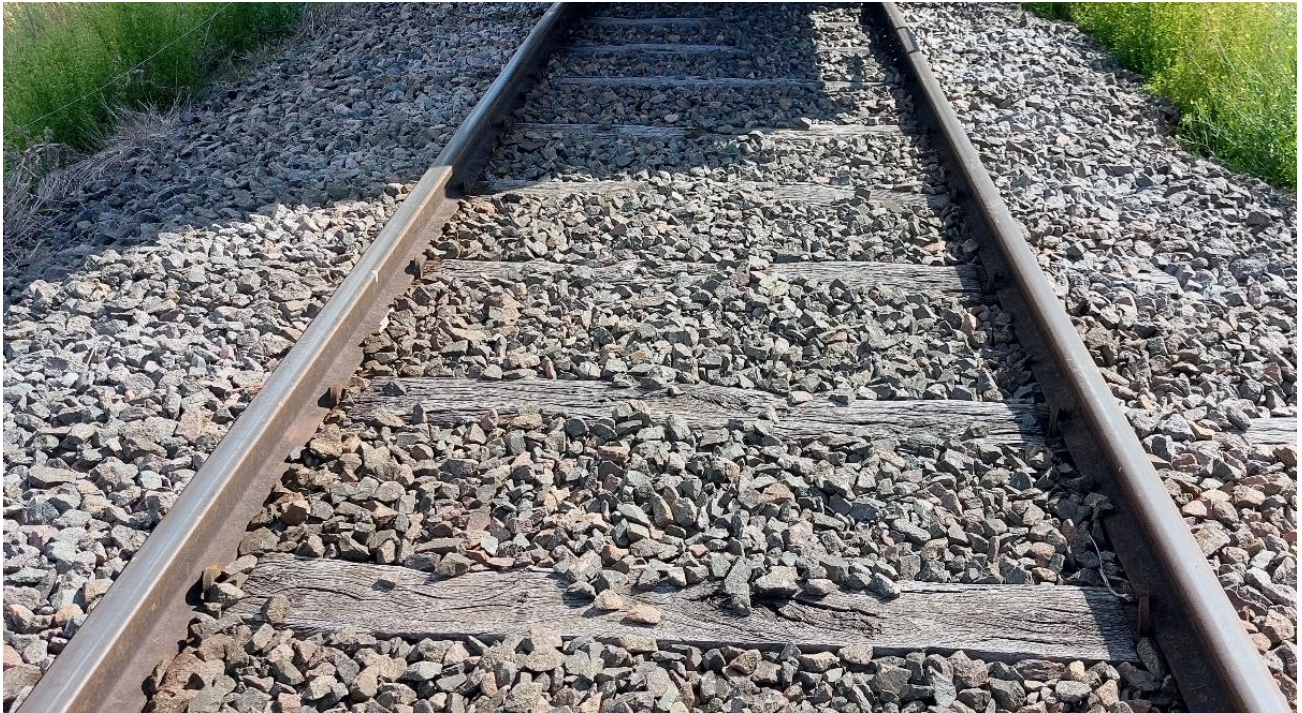
Figura 6. Superestructura de vía previa al lugar del descarrilamiento. Fuente: JST, 2022

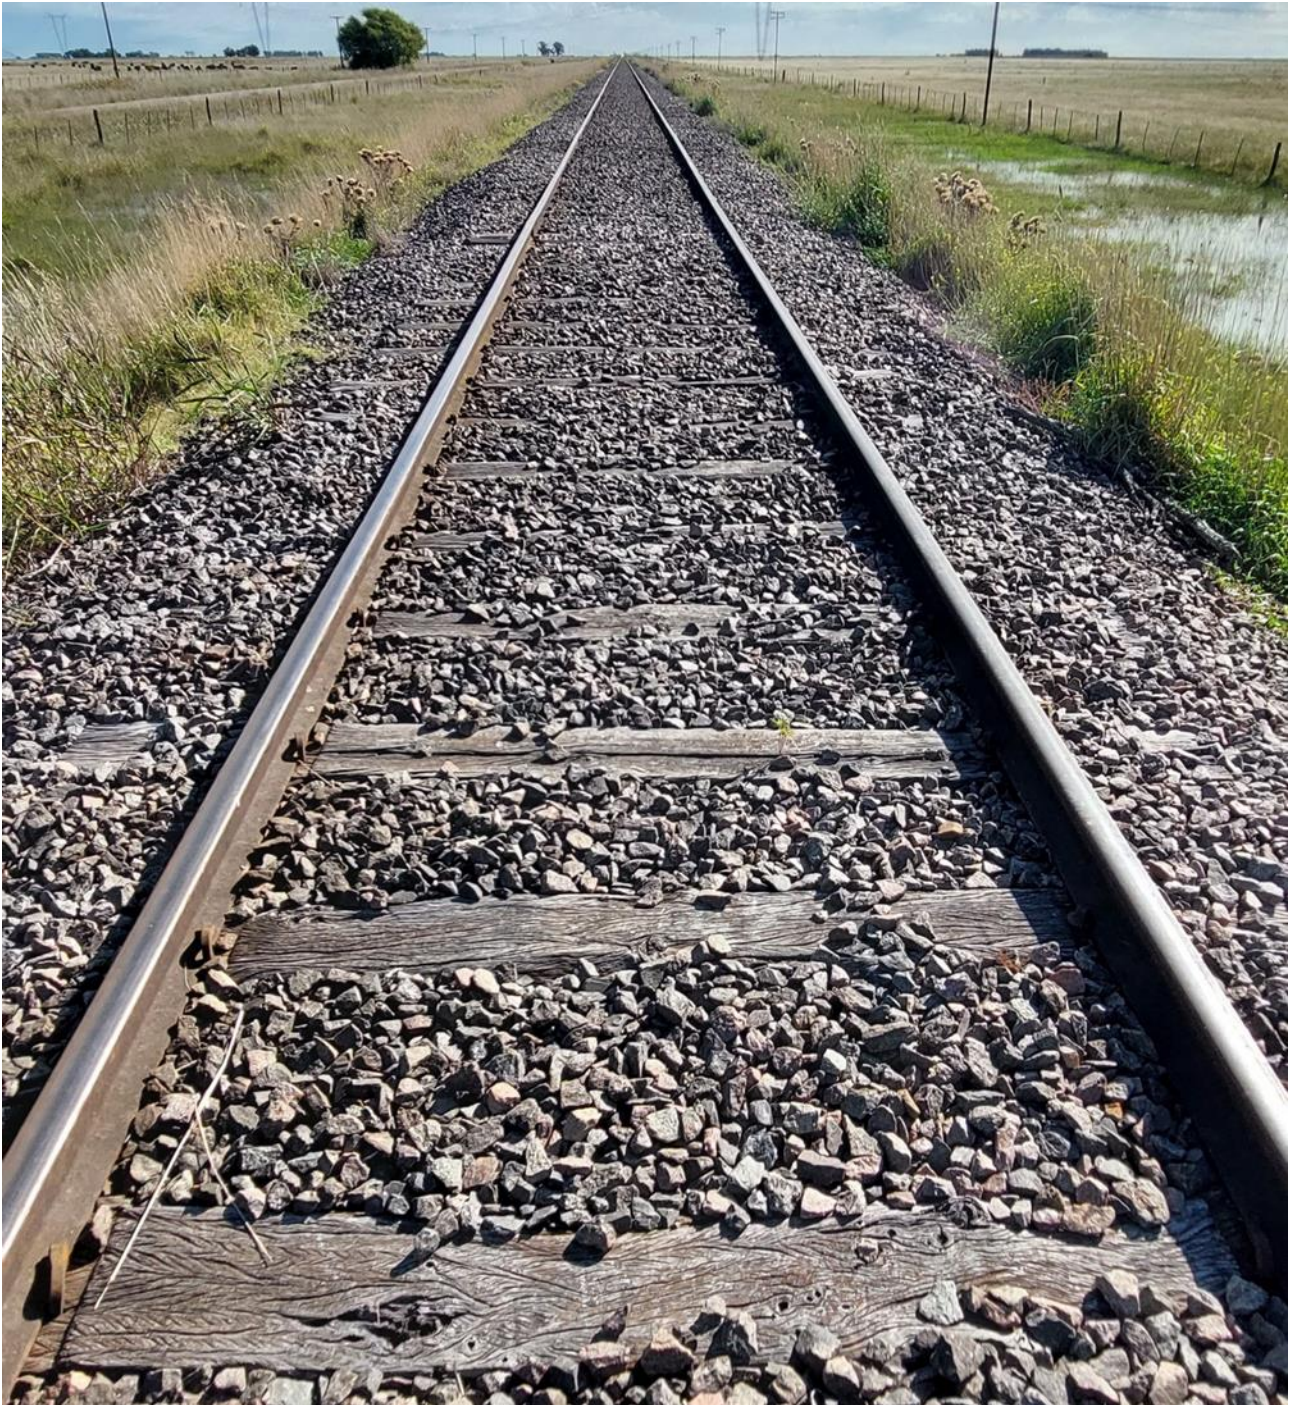
Figura 7. Superestructura de vía posterior a la zona del descarrilamiento. Fuente: JST, 2022

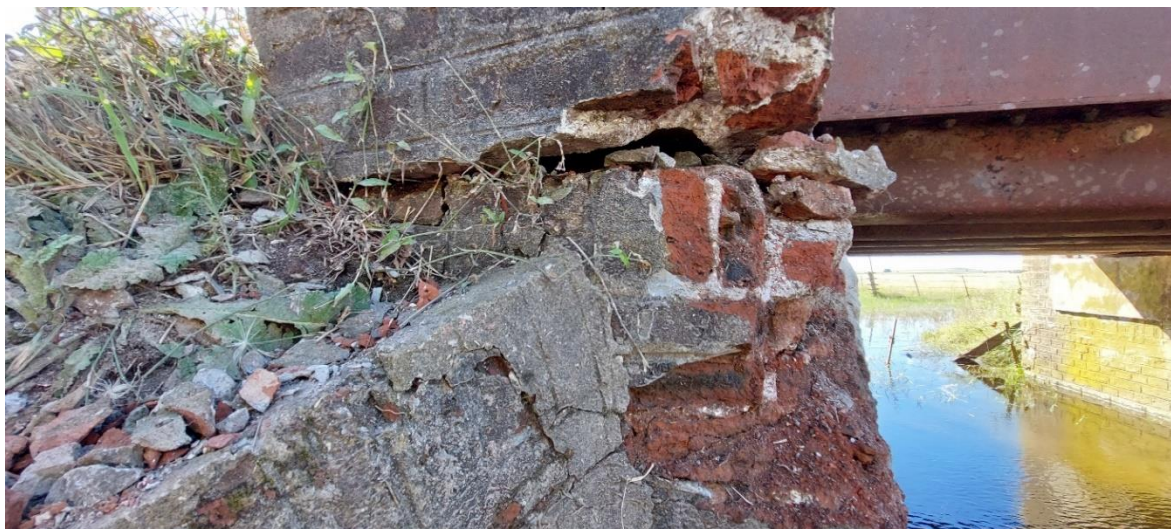
Como consecuencia del descarrilamiento, la superestructura de vía sufrió daños de importancia. Se observaron durmientes destruidos, rotura de rieles y de elementos de las fijaciones. También se vio afectada una alcantarilla de 4,30 metros de luz, de tablero cerrado. Esta fue impactada por el material rodante, ocasionando el desprendimiento de parte de los pilares de su lado izquierdo, en sentido a Pourtalé.

Figura 8. Alcantarilla afectada por el descarrilamiento. Fuente: JST, 2022

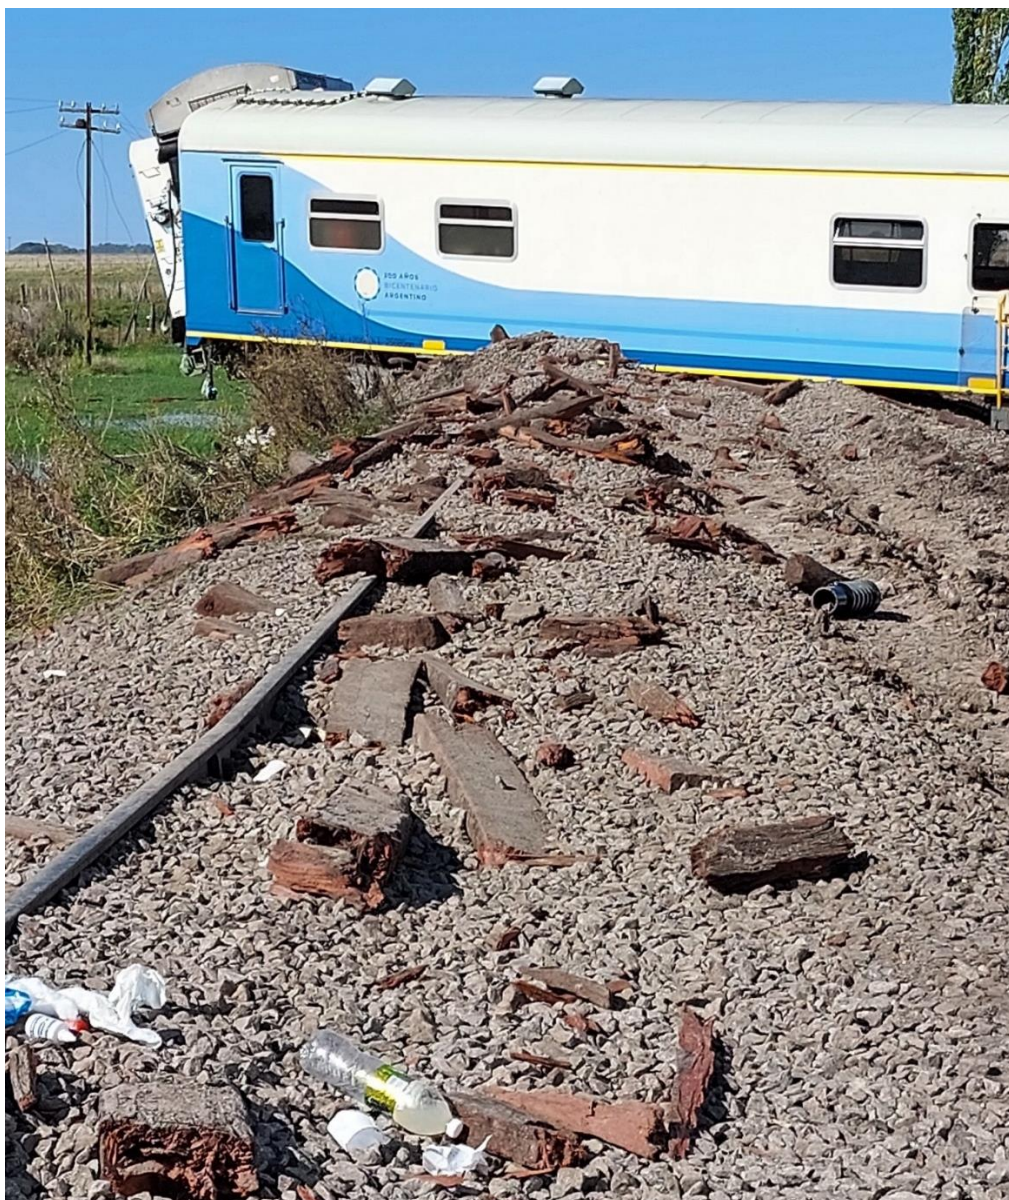
Figura 9. Superestructura de vía afectada por el descarrilamiento. Fuente: JST, 2022

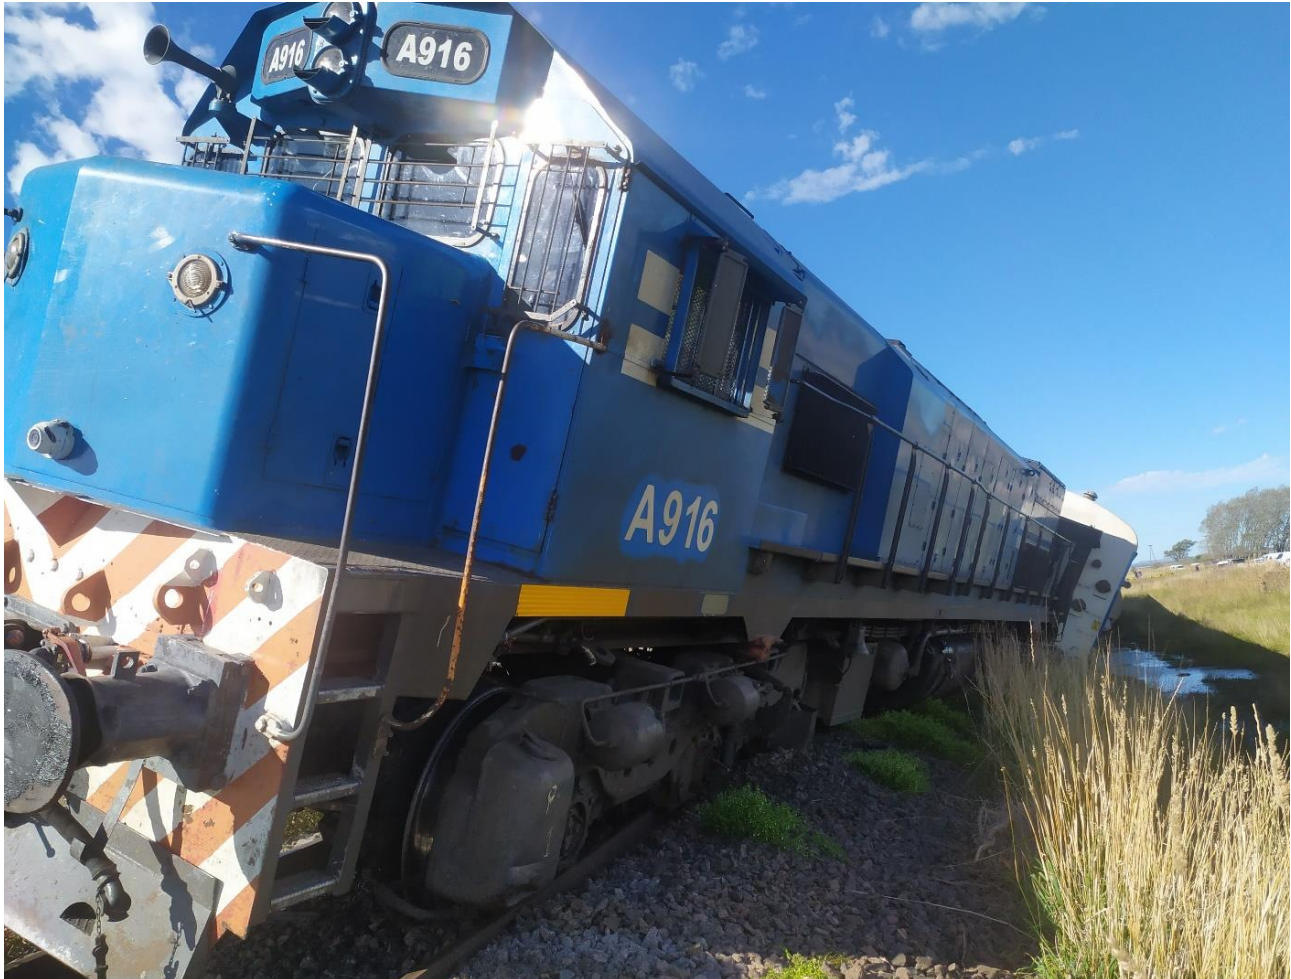
La locomotora A916 quedó suspendida sobre el terraplén, apoyada sobre el tanque de combustible y motores de tracción. No se observaron daños de importancia

Figura 10. Posición final de la locomotora titular del tren 333. Fuente: JST, 2022

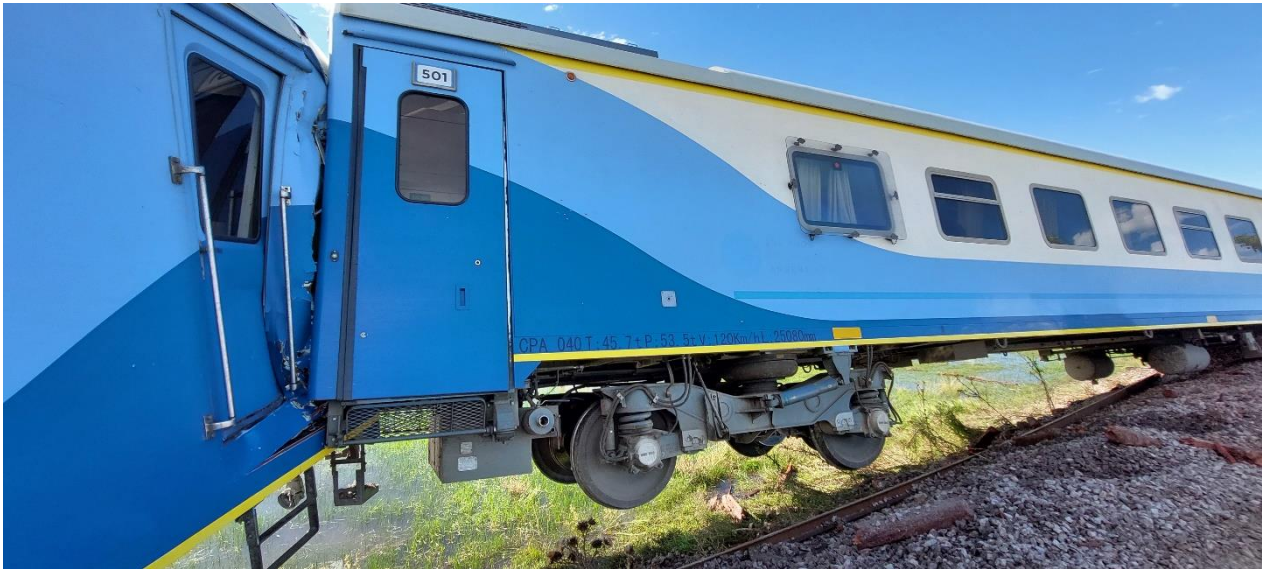
PUA025 (pullman)	Coche volcado sobre su lateral izquierdo, sumergido en agua acumulada al margen de la vía, con daños en elementos de suspensión y de tracción y choque.
	PUA039 (pullman)	Coche con daño estructural de importancia, rotura de elementos de tracción y choque. Daños en boguies a determinar.
	PUAD014 (pullman discapacitados)	Coche con daño estructural de importancia, rotura de elementos de tracción y choque.
	CRA004 (restaurante)	Coche con daño estructural de importancia, con su parte trasera suspendida en el aire. Colisionado con el coche CPA004. Presentaba rotura de elementos de tracción y choque, Boguies sumergidos en agua acumulada, daño a determinar.
	CPA004 (primera)	Coche con daño estructural de importancia, con su parte trasera suspendida en el aire. Colisionado con el coche CRA004. Presentaba rotura de elementos de tracción y choque.
	CPA040 (primera)	Primer boguie descarrilado.

Figura 11. Coche comedor (CRA004) y coche 501 (CPA040) colisionados. Fuente: JST, 2022

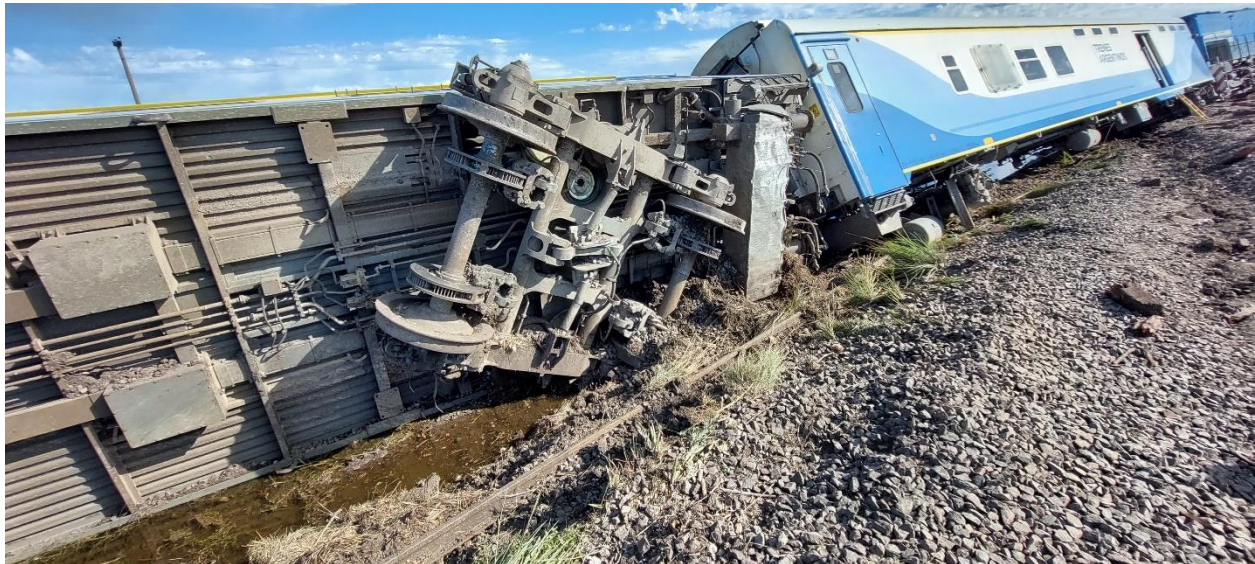
Coche	Observaciones
Disposición de los coches	FS013 (furgón)	Coche con daño estructural. Suspendido sobre el terraplén. Rotura de elementos de tracción y choque.

Figura 12. Coches 401 (PUA025) volcado y furgón (FS013). Fuente: JST, 2022

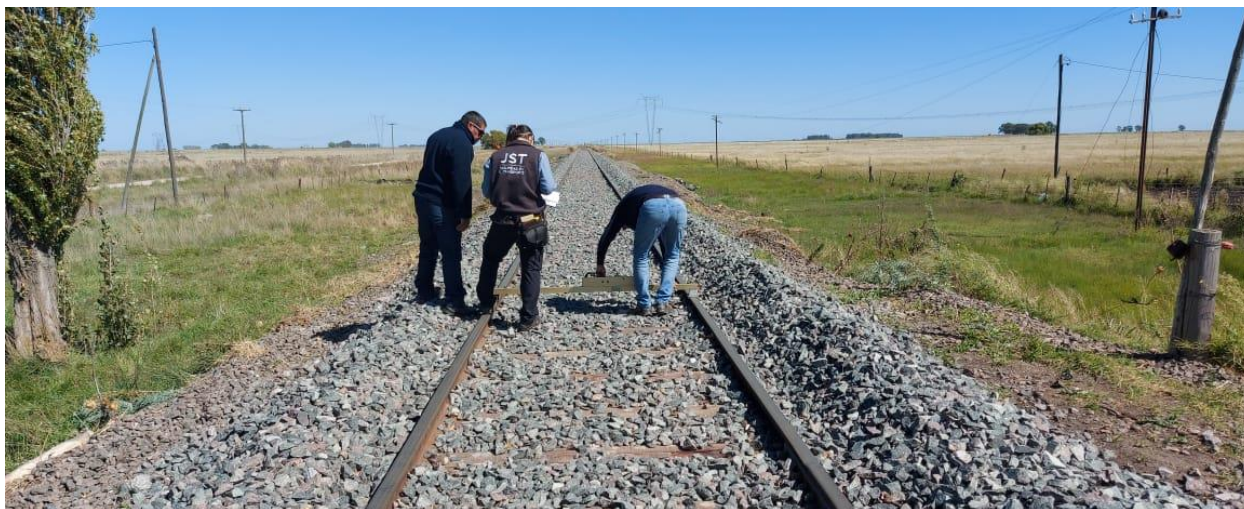
El día 02 de abril de 2022, investigadores de la JST de la sede Central participaron del relevamiento acotado entre los km 344 y 347, abarcando el lugar del suceso y puntos anteriores y posteriores que no fueron afectados por el descarrilamiento. Se revisó la superestructura de vía, en compañía del personal de FEPSA.

Figura 13. Tareas de relevamiento de vía en el sector comprometido. Fuente: JST, 2022
