# Informe de Seguridad Operacional

Título: Descarrilamiento del tren de pasajeros 333 en Olavarría, Buenos Aires

Empresa: Operadora Ferroviaria Sociedad del Estado (SOFSE)

Fecha y hora del suceso: 8 de marzo de 2022, 05:20 (hora local)

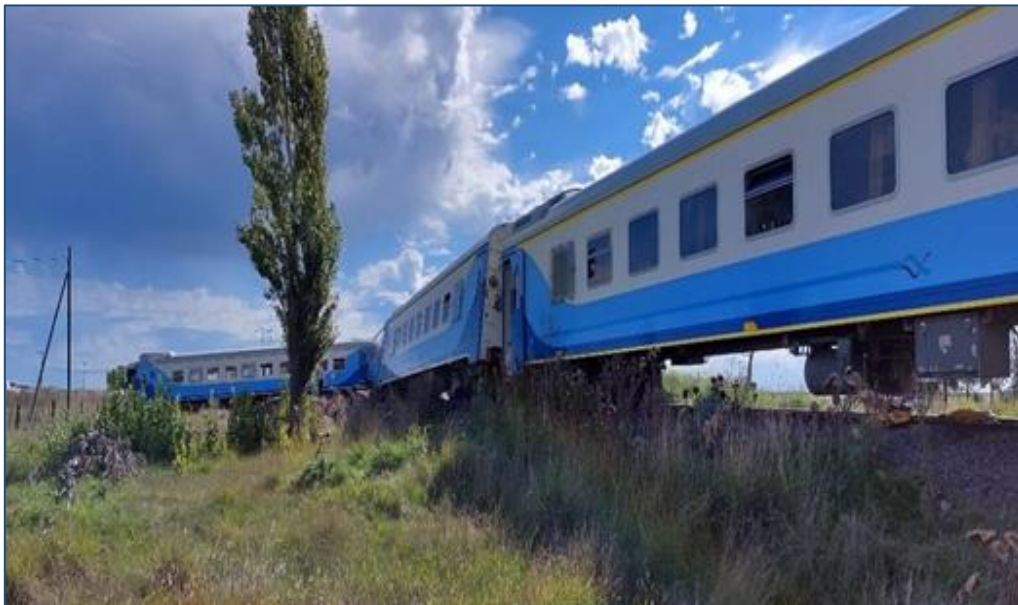
El tramo de vía donde ocurrió el suceso está concesionado a la empresa operadora FEPSA. El accidente afectó a la locomotora y a 8 coches del tren, ocasionando lesiones leves a 22 pasajeros

Figura 1. Coches descarrilados del tren 333. Fuente: JST, 2022

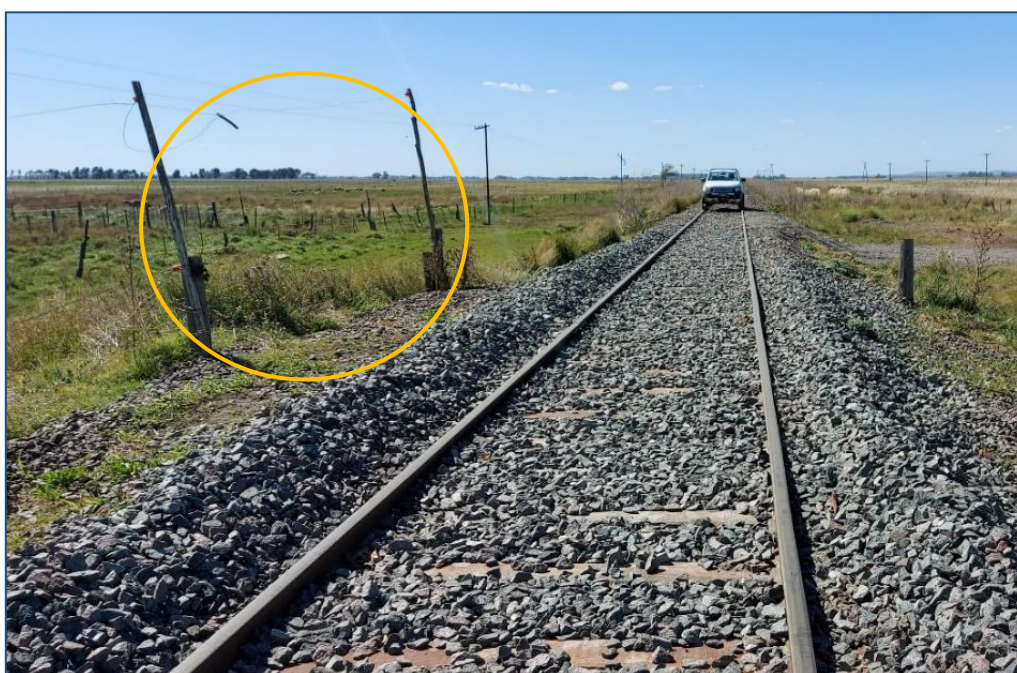
Durante el segundo relevamiento de campo, llevado a cabo en abril de 2022, en el sector donde inició el descarrilamiento se identificaron dos postes sin alambrado, que aparentemente forman parte de las instalaciones del criadero de animales contiguo a la vía.

Figura 2. Postes sin alambrado en el sector del suceso. Fuente: JST, 2022

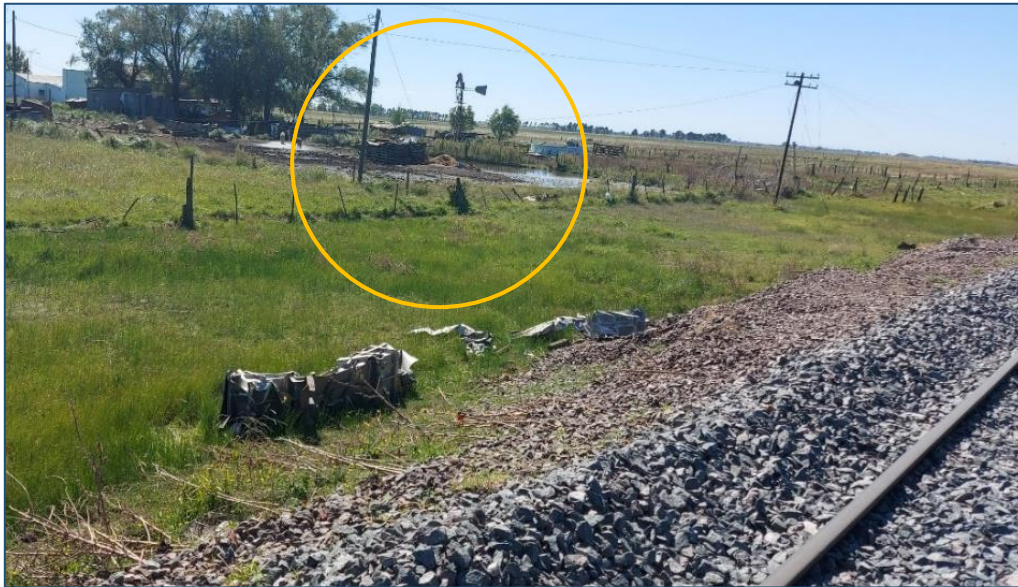
Figura 3. Criadero de animales contiguo a la vía en el sector del suceso. Fuente: JST, 2022

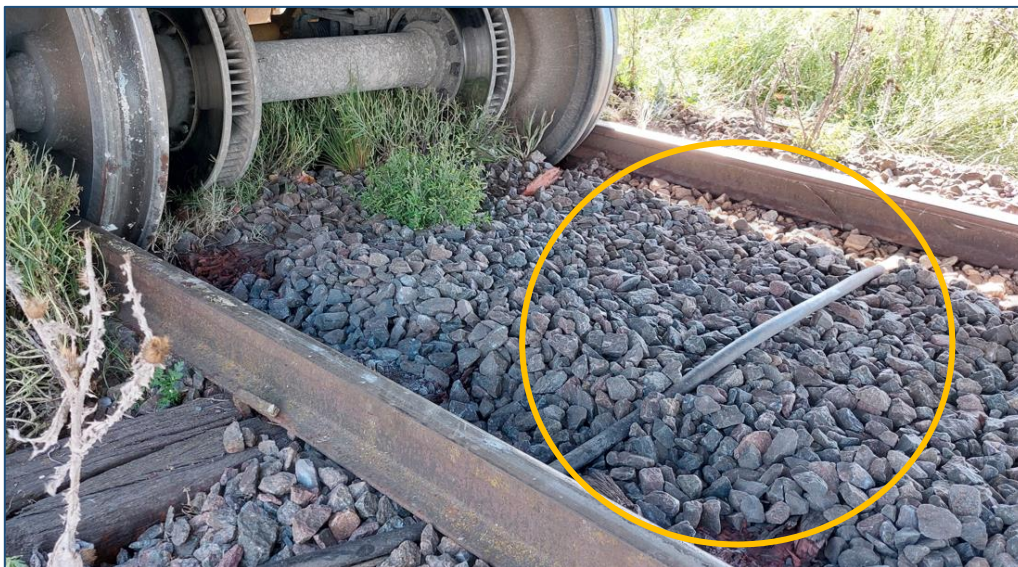
En la zona también se identificó una manguera que atravesaba la superestructura de vía por debajo de los rieles y acumulación de agua a ambos lados del terraplén.

Figura 4. Manguera que atraviesa la vía sobre el balasto de piedra. Fuente: JST, 2022

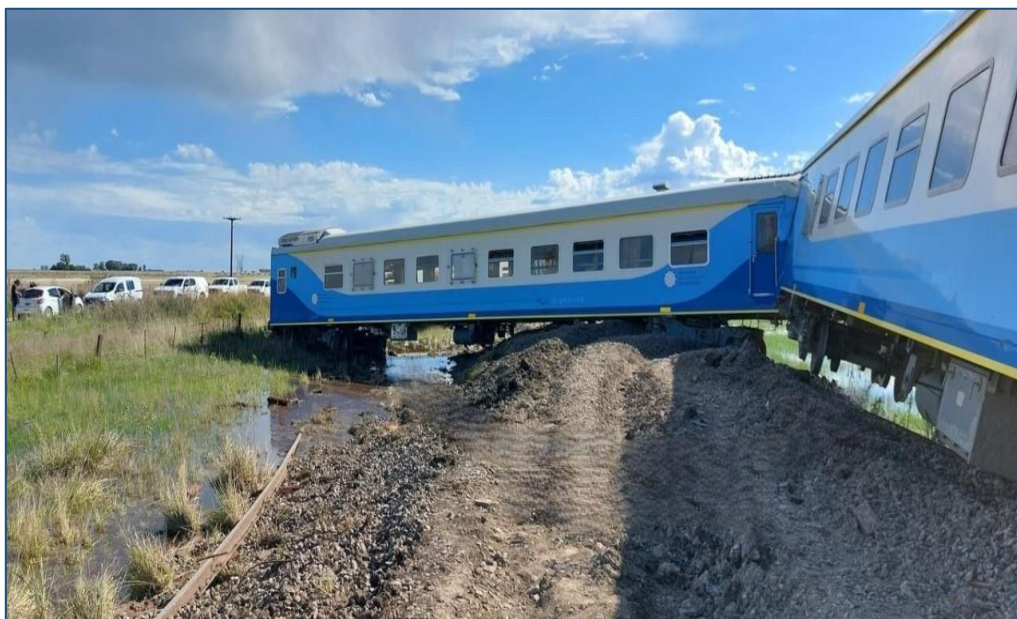
Figura 5. Agua acumulada a ambos lados del terraplén. Fuente: JST, 2022

Además, se considera que la acumulación de agua en los márgenes del terraplén, debido a las precipitaciones de los días anteriores al suceso y a una evacuación deficiente, pudo haber provocado la desconsolidación de la base del terraplén.

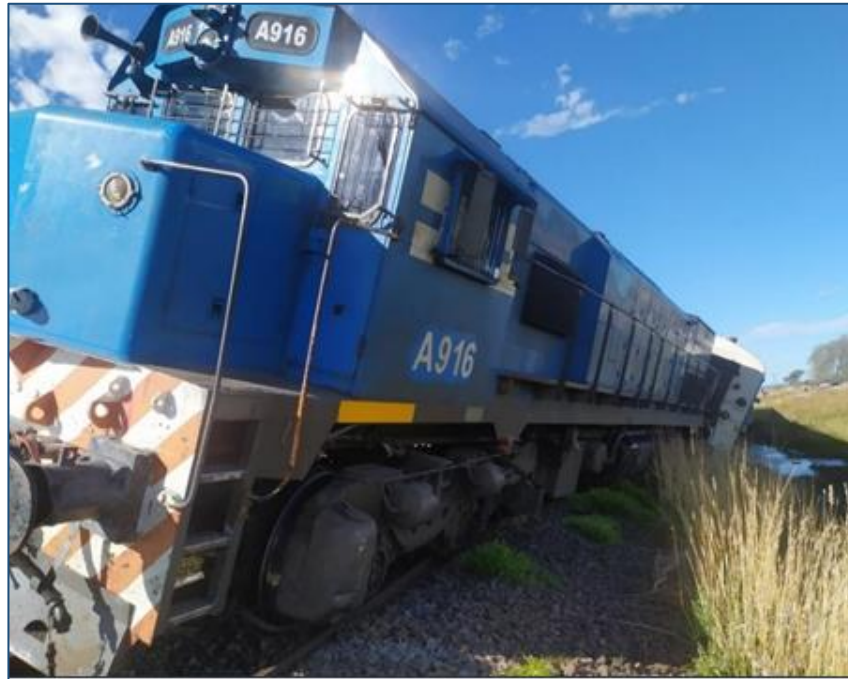
Figura 10. Posición final de la locomotora A916. Fuente: JST, 2022

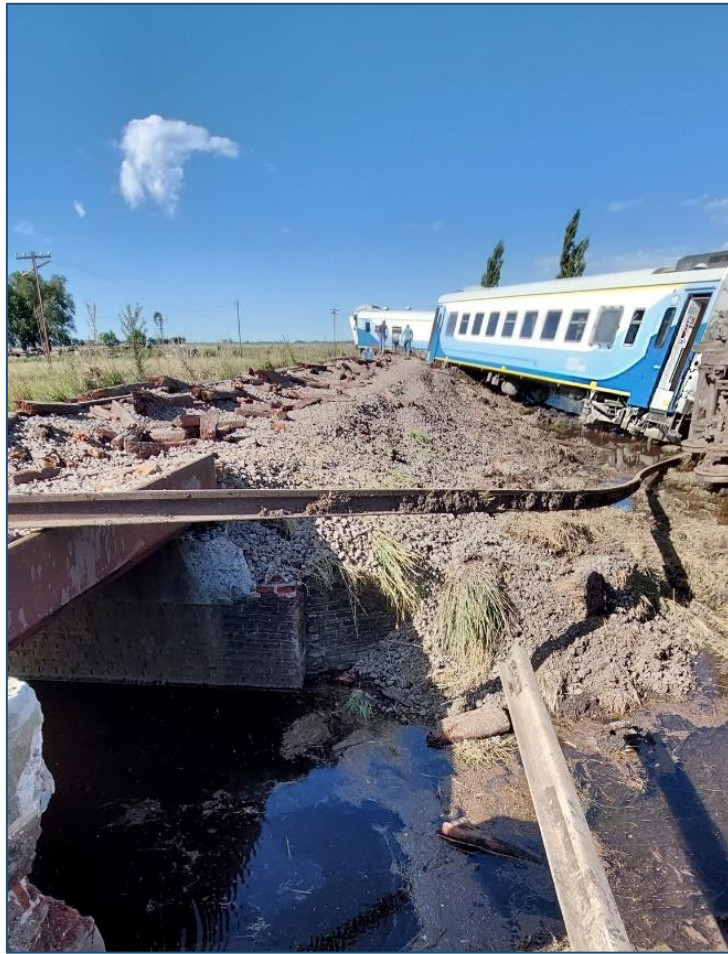
El descarrilamiento causó daños de importancia en la superestructura de vía. Se identificaron durmientes destruidos, rieles rotos y fijaciones dañadas.

Figura 11. Superestructura destruida luego del accidente. Fuente: JST 2022

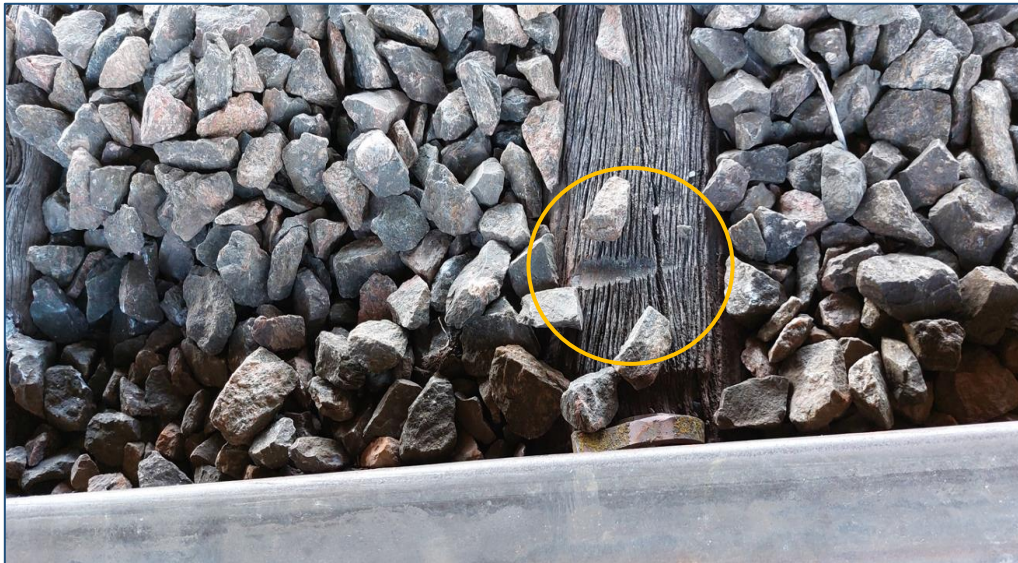
Asimismo, se detectaron indicios en la cara interna de los rieles que coinciden con un posible montaje de las pestañas de las ruedas y marcas sobre los durmientes de ambos lados del riel.

Las primeras marcas registradas en sentido de circulación se encontraron debajo del coche Primera en posición n.º 8, CPA014, chapa 503.

Figura 12. Marcas de pestañas sobre el durmiende. Fuente: JST, 2022

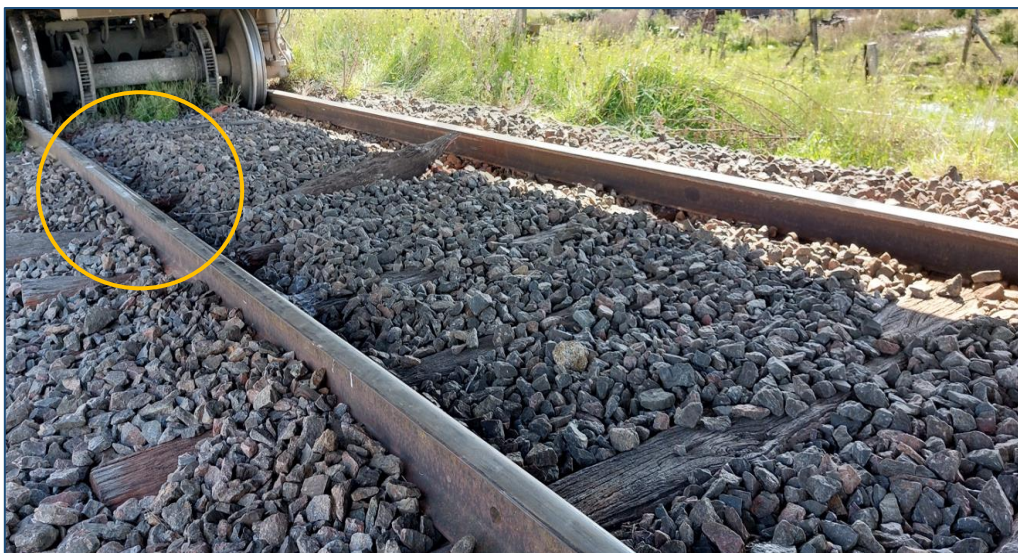
Figura 13. Marcas de pestañas sobre el hongo del riel, debajo del coche CPA 014. Fuente: JST, 2022

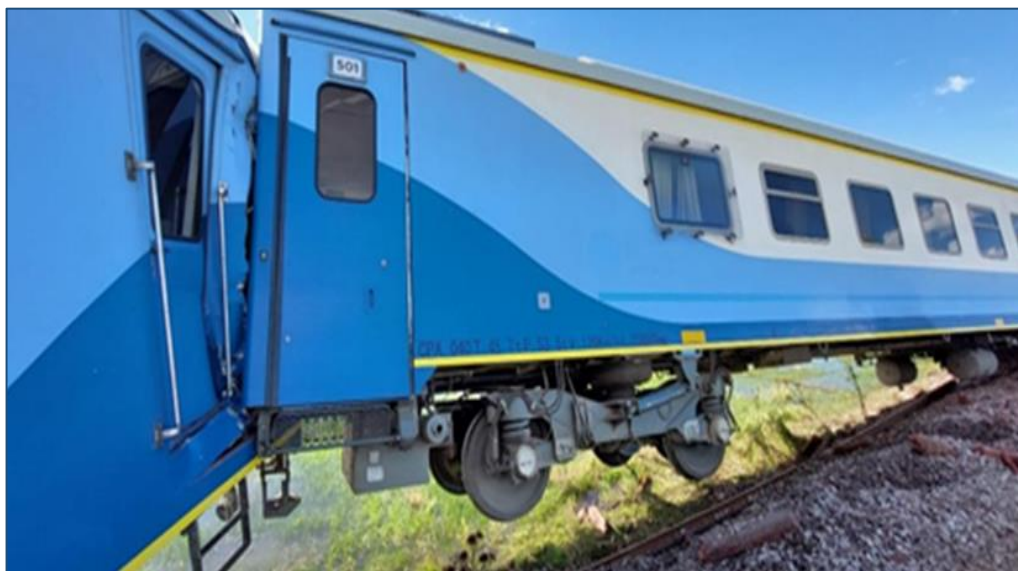
| Tipo de coche | Descripción de los daños |
|---|--|
| CRA004 (Restaurante) | Daños de importancia en la carrocería, bogies y elementos de tracción y choque. |
| CPA004 (Primera) | Daños de importancia en la carrocería debido a la colisión con el coche CRA004. Presentaba rotura de elementos de tracción y choque. |

Figura 14. Coches CRA004 y CPA040 colisionados. Fuente: JST, 2022

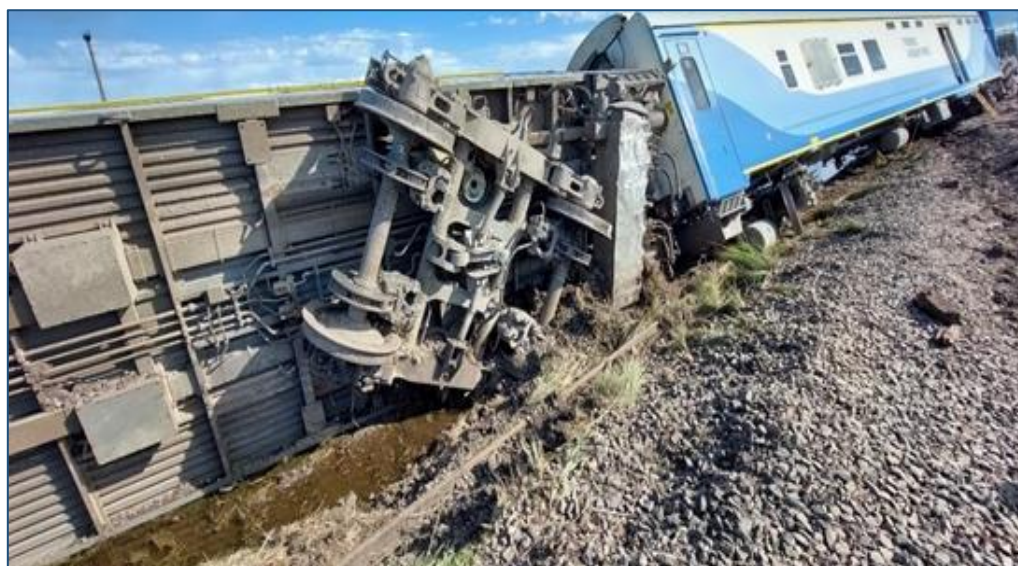
| Tipo de coche | Descripción de los daños |
|---|--|
| FS013 (Furgón) | Daños en la carrocería y en los elementos de tracción y choque. |
| PUA025 (Pullman) | Daños en los elementos de suspensión y de tracción y choque. |

Figura 145. Coche PUA025 volcado sobre el margen de la vía y coche Furgón (FS013) descarrilado. Fuente: JST, 2022

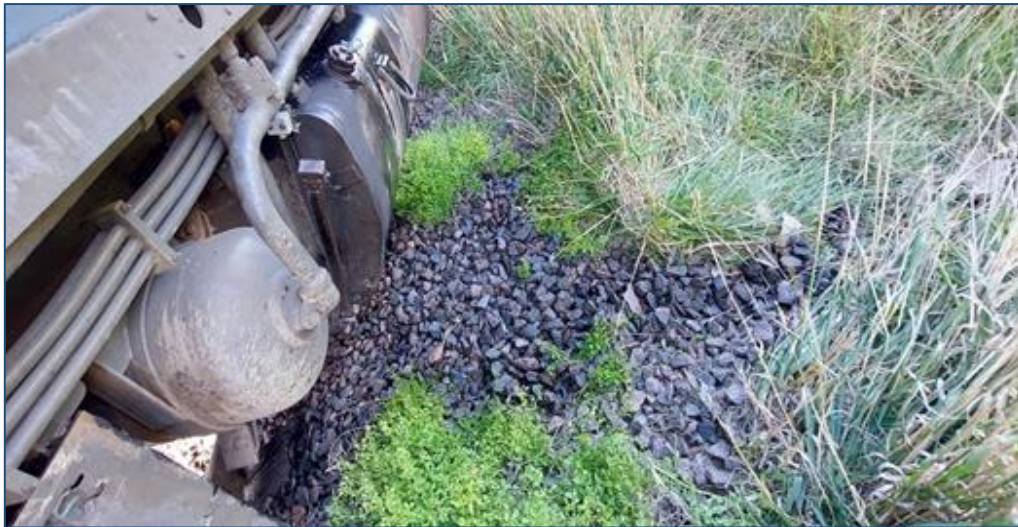
En el lugar del suceso, se registró la pérdida de combustible de la locomotora A916. Además, se observaron daños en los equipos de bombeo de los sanitarios de los coches descarrilados. No obstante, debido a la presencia de agua estancada con barro en los márgenes de la vía, no fue posible confirmar si hubo pérdidas en sus depósitos.

Figura 16. Pérdida de combustible de la locomotora A916. Fuente: JST, 2022

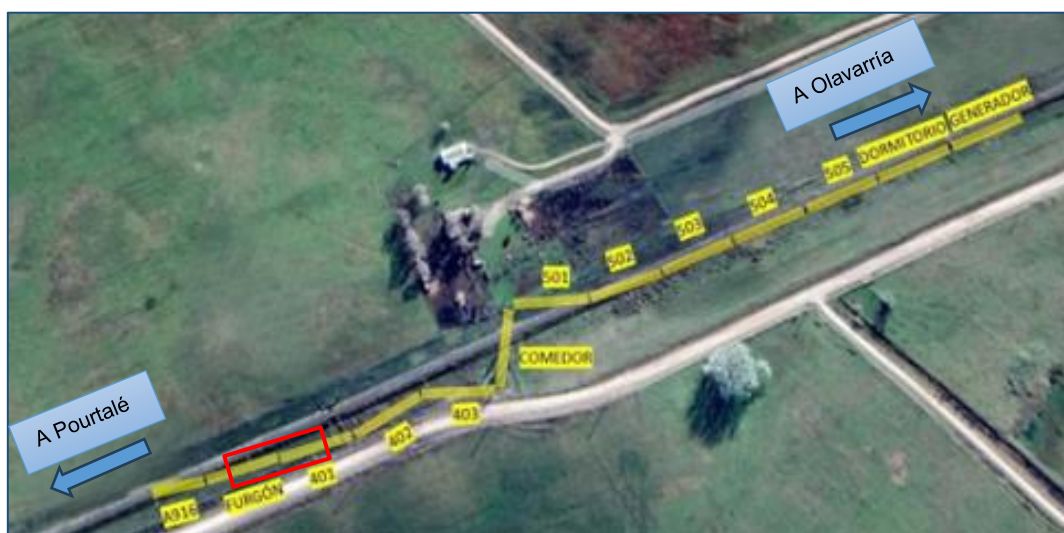
En el registro fílmico se observa que, una vez iniciado el descarrilamiento, el coche Furgón FS013 se orientó hacia el lateral izquierdo de la vía en sentido a Bahía Blanca. A su vez, durante las observaciones de campo, se constató el aspecto zigzagueante de la posición final de los coches PUA039 (chapa 402), PUAD014 (chapa 403), CRA004 (coche Comedor) y el CPA004 (chapa 501); lo cual pudo haber sido consecuencia de la inercia del tren, producto de una desaceleración abrupta de los vehículos anteriores. Lo anterior sugiere que la desvinculación rueda riel se produjo entre el segundo bogie del coche FS013 y el coche PUA025 (chapa 401).

Figura 157. Croquis de la posición final de los coches afectados y del posible punto de inicio del descarrilamiento. Fuente: JST, 2022

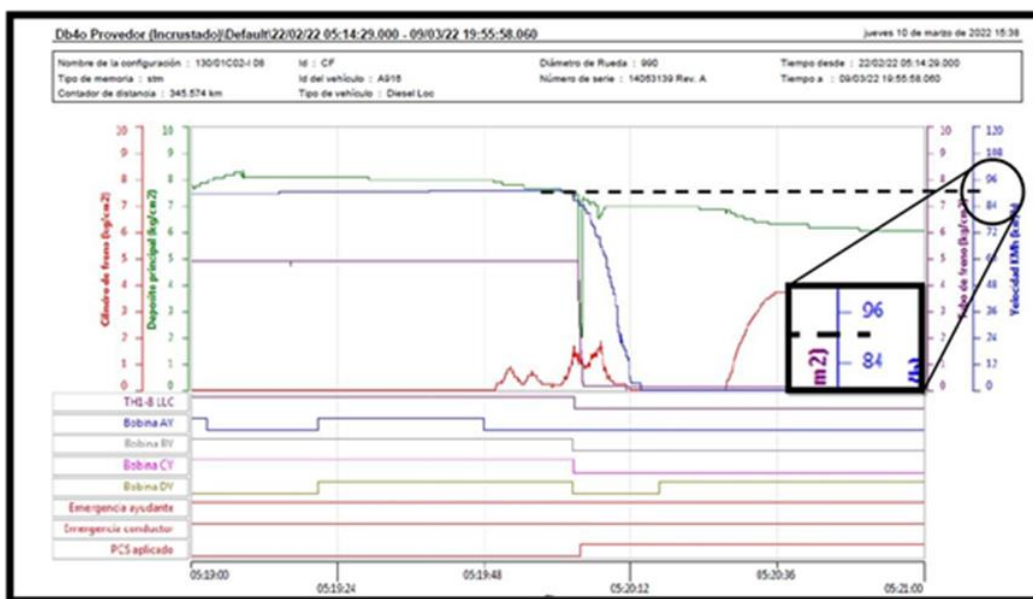
- Registrador de eventos: entre 84 km/h y 96 km/h
- Detalle de corrida-GPS: 89 km/h
- Video de la cámara “Loc916 cond”: 90 km/h

Figura 19. Captura del registrador de eventos con el detalle de la velocidad de corrida, segundos antes de la desaceleración por el descarrilamiento. Fuente: SOFSE, anotaciones JST, 2022

Las diferencias en los valores de velocidad anteriormente mencionados se deben a que las mediciones se realizan con diferentes equipos que no se encuentran sincronizados entre sí.

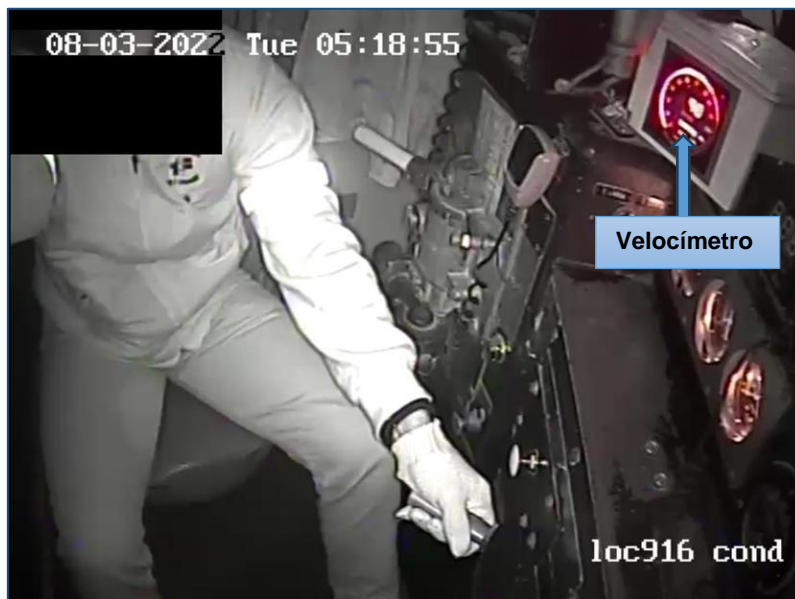
Cabe aclarar que el personal de conducción mientras realiza la corrida, solo dispone de la lectura del velocímetro ubicado a su izquierda, sobre el pupitre de conducción. Sin embargo, dicha ubicación no resultaría adecuada para una visualización óptima al momento de circular con capot corto hacia adelante.

Figura 20. En la imagen se observa al conductor sentado en posición recta, mirando hacia la vía, con el velocímetro ubicado a su izquierda. Fuente: SOFSE, anotaciones JST, 2022
