## INFORME PROVISIONAL DE SUCESO FERROVIARIO

Descarrilamiento de tren de carga en cercanías de la estación Palacios

Nuevo Central Argentino Sociedad Anónima

31 de marzo de 2022

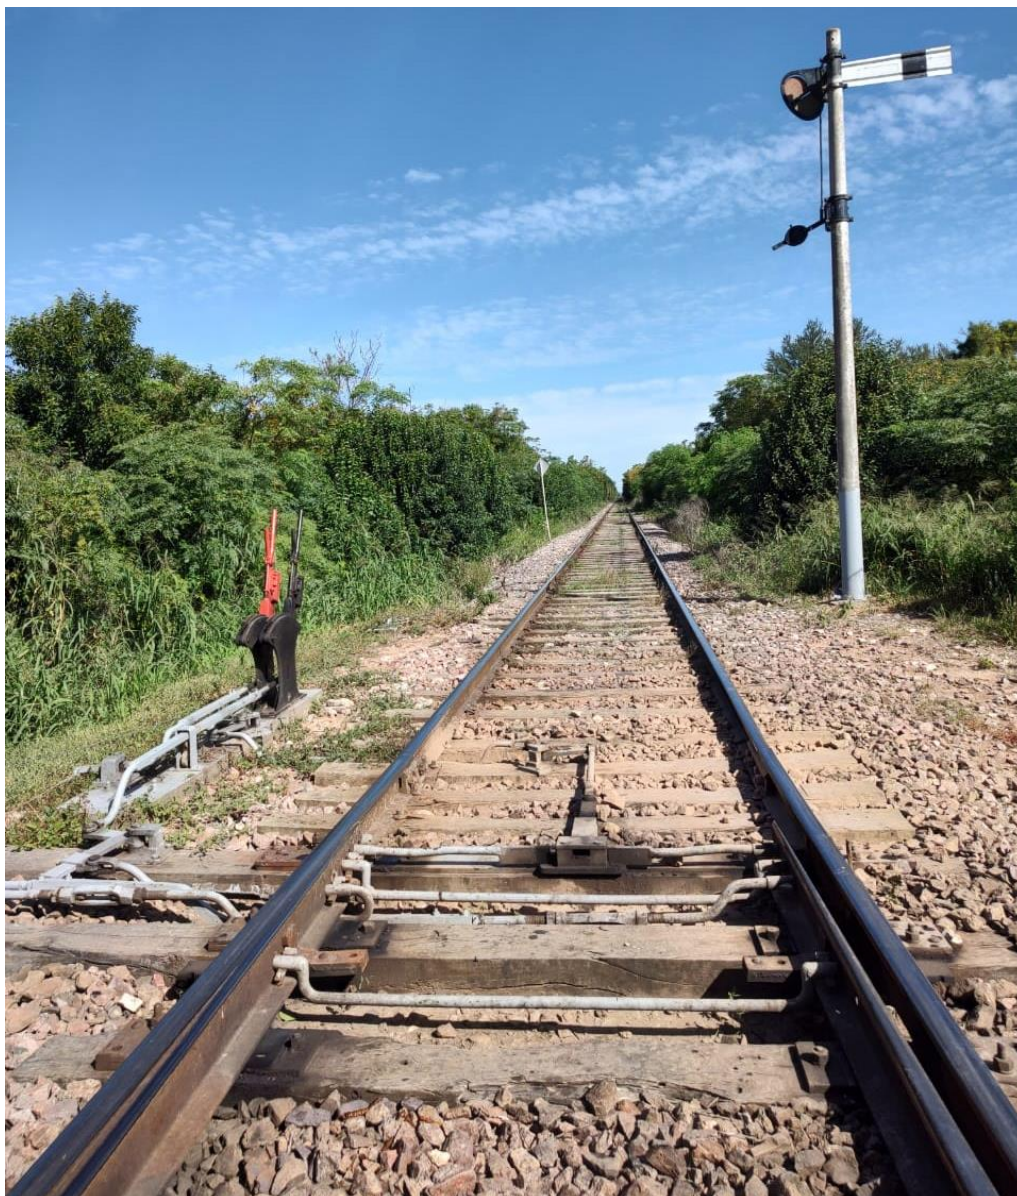
Figura 1. Indicador de posición de ADV presente en el ingreso del desvío, lado sur. Fuente: JST, 2022

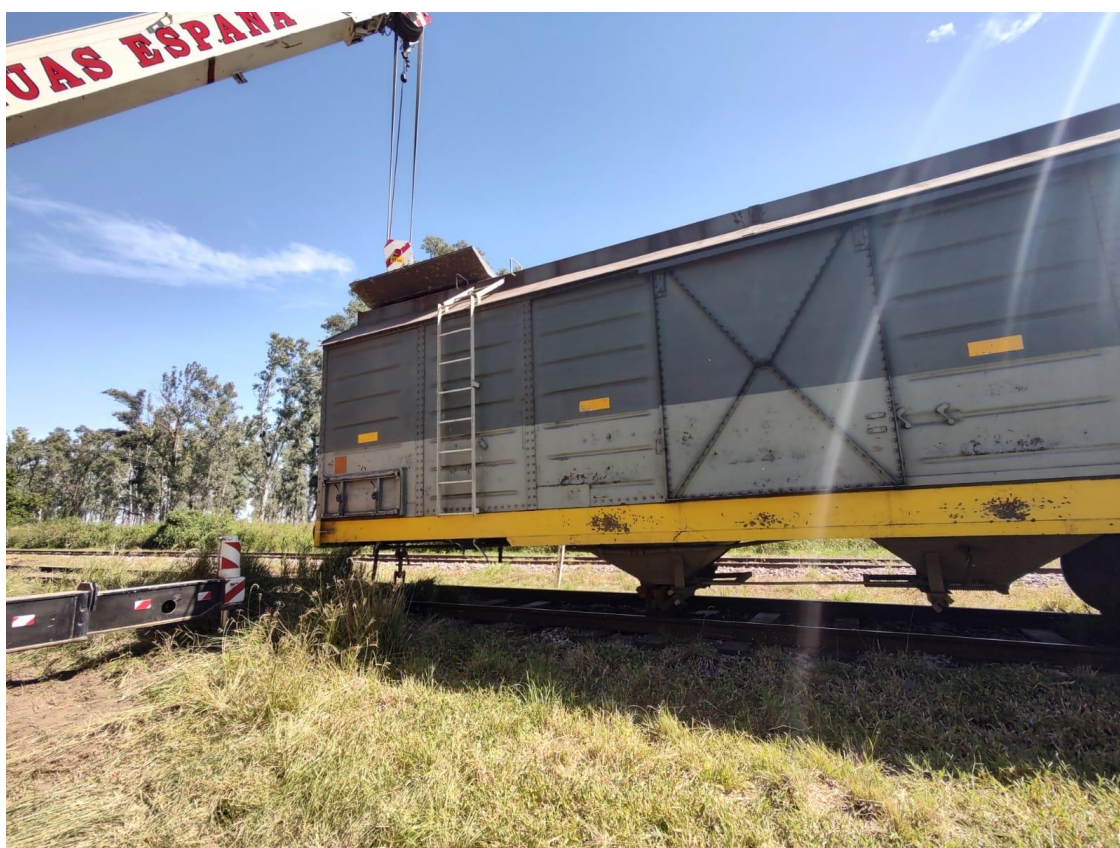
Figura 2. Tareas de encarrilamiento con grúa vial. Fuente: JST, 2022

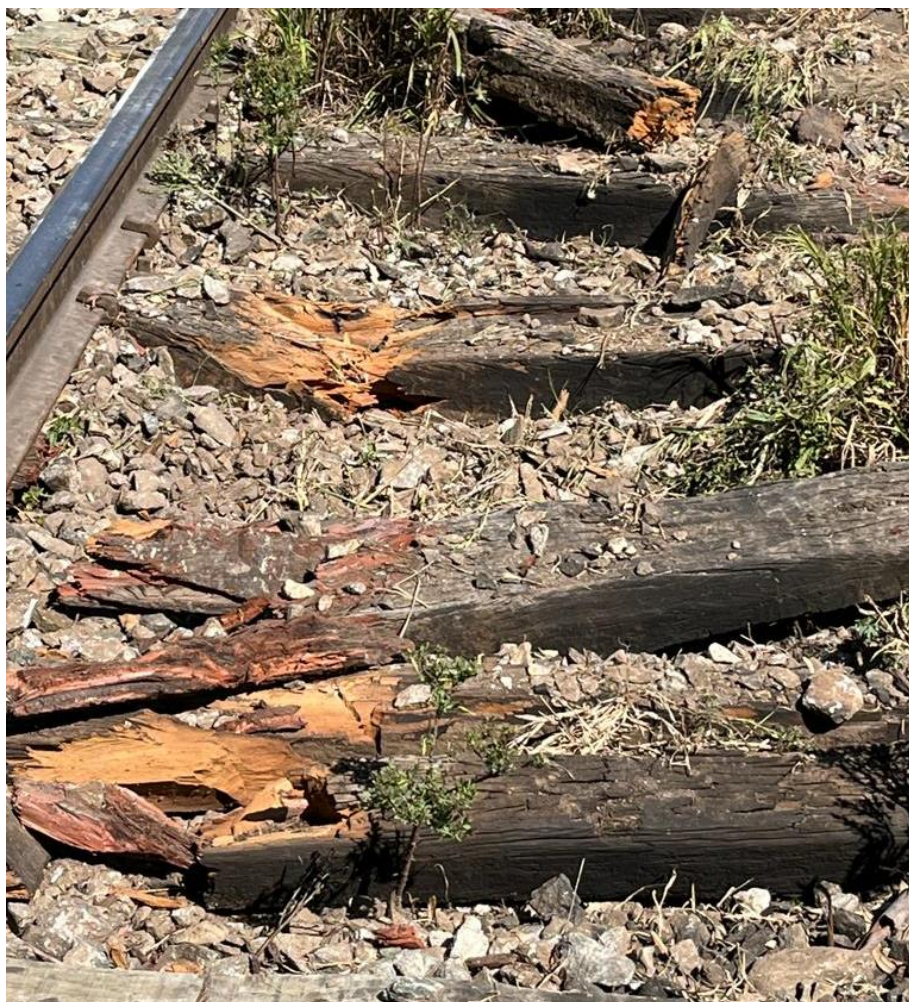
Los vagones afectados por el suceso circularon descarrilados 1400 m aproximadamente. En este tramo se observaron daños en la cama de rieles del paso a nivel sur, durmientes partidos y marcas de impacto en eclisas. También se registraron daños en la base de hormigón del tanque de agua de la estación Palacios.

Figura 3. Daños en durmientes. Fuente: JST, 2022

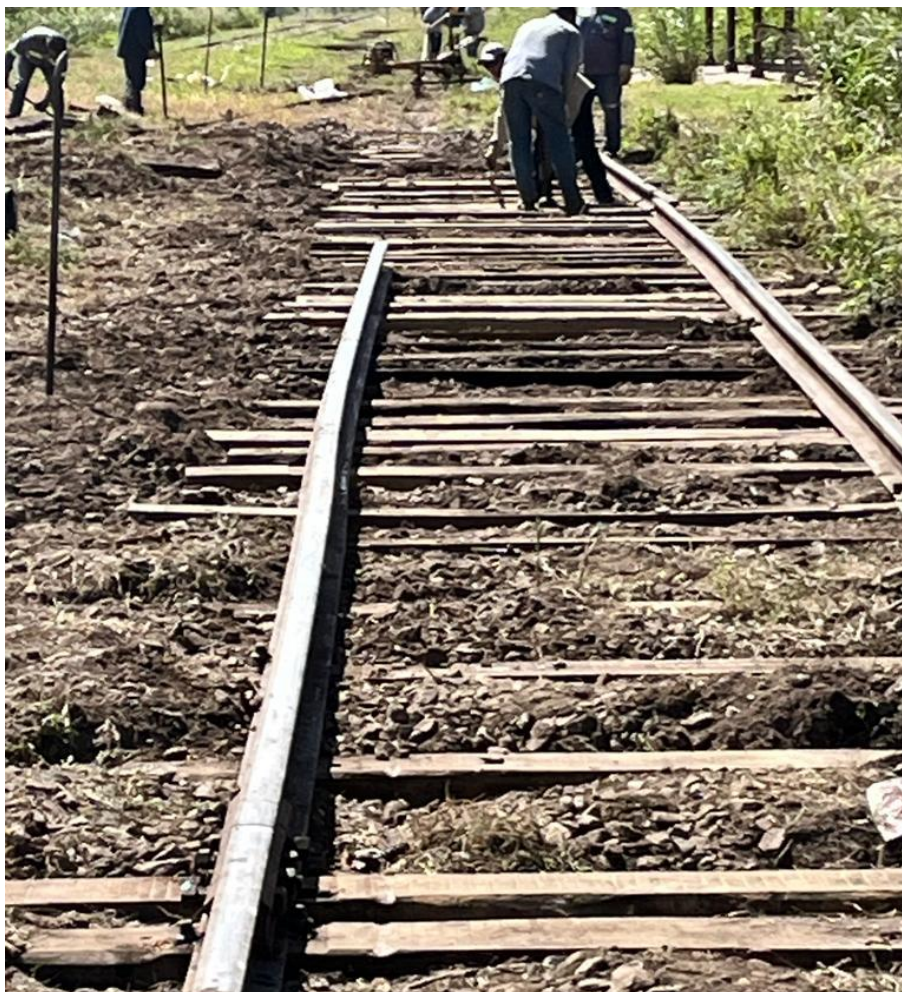
Figura 4. Tramo de infraestructura afectada por el suceso. Fuente: JST, 2022

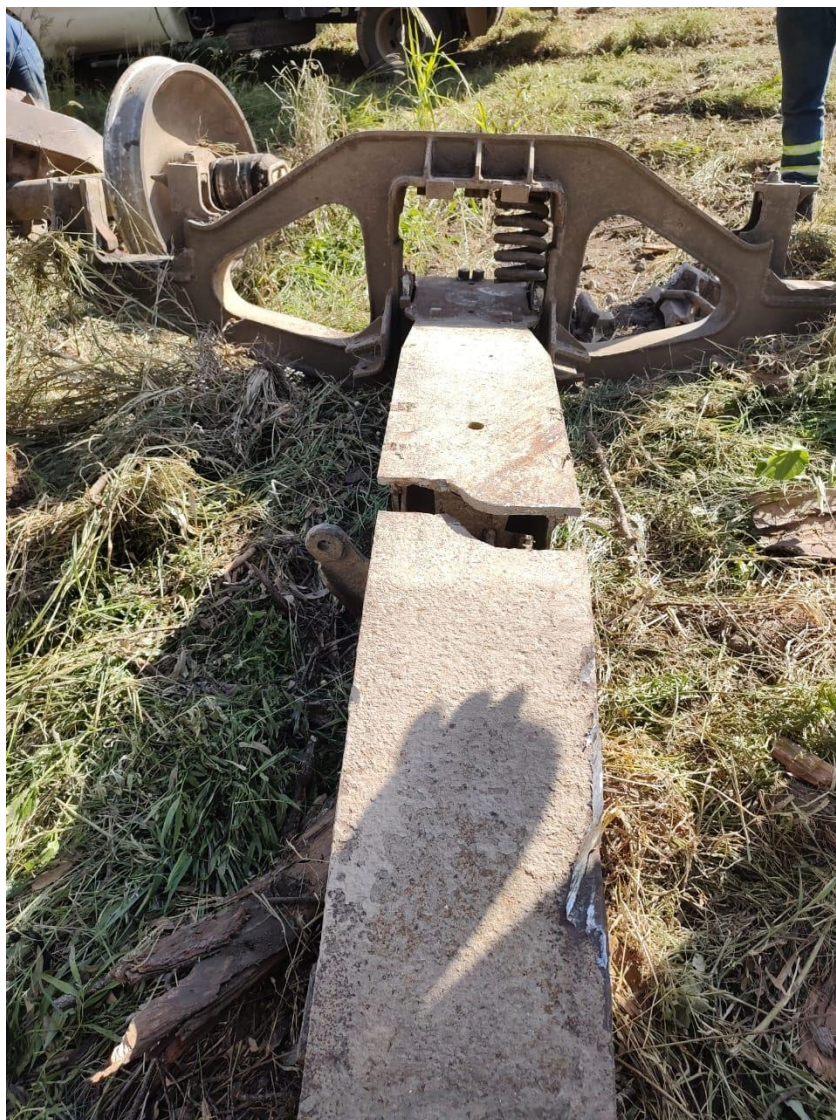
El primer bogie del vagón 645176, que impactó contra la base de hormigón del tanque de agua de la estación, sufrió daños de gravedad.

Figura 5. Bogie n.º 1 del vagón 645176 afectado por el suceso. Fuente: JST, 2022
