INFORME BÁSICO (U)

FORMULARIO OPERATIVO Nº 5

| ID | TIPO | FECHA | HORA | HORA UTC |
|---|---|---|---|---|
| EX-2022-31856143-APN-JST#MTR | Accidente | 02/04/2022 | 21:45 | 00:45 |

RESEÑA CATEGORÍA DE SINIESTRO Descarrilamiento sobre obra de arte (puente)

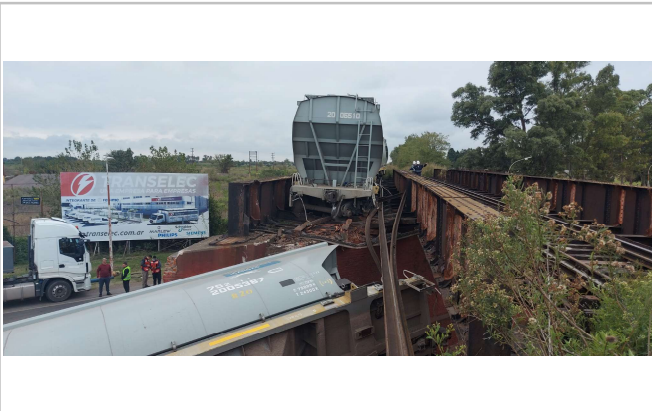
Fig. 1. Vista norte del puente afectado. Fuente: JST

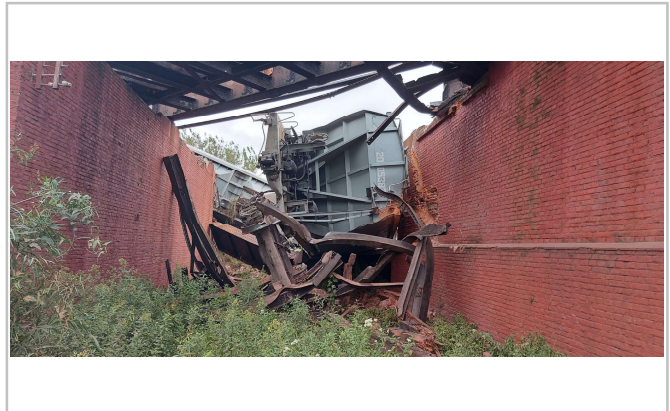
Fig. 2. Vista del vagón y la sección colapsada. Fuente: JST

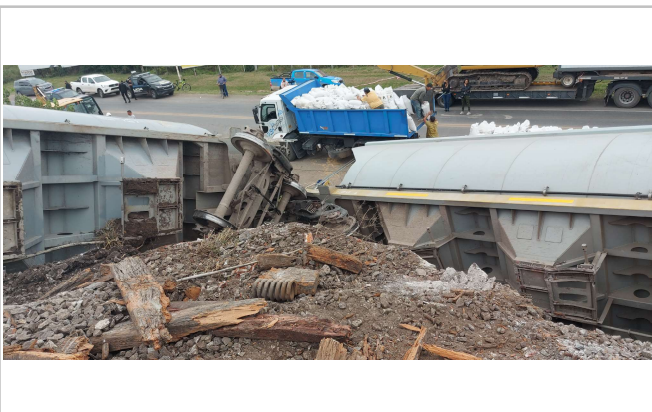
Fig. 3. Vista de los dos vagones volcados. Fuente: JST

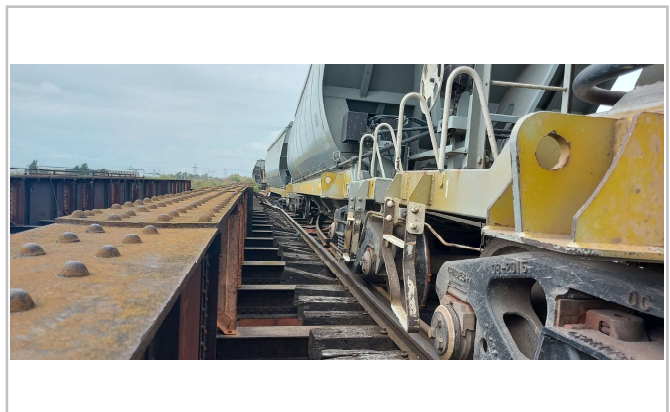
Fig. 4. Vista sur del puente afectado. Fuente: JST
