Nota de Seguridad Operacional

Expediente: EX-2022-31856143- -APN-JST#MTR

Título: Descarrilamientos en obras de arte

Dirección Nacional de Investigación de Sucesos Ferroviarios

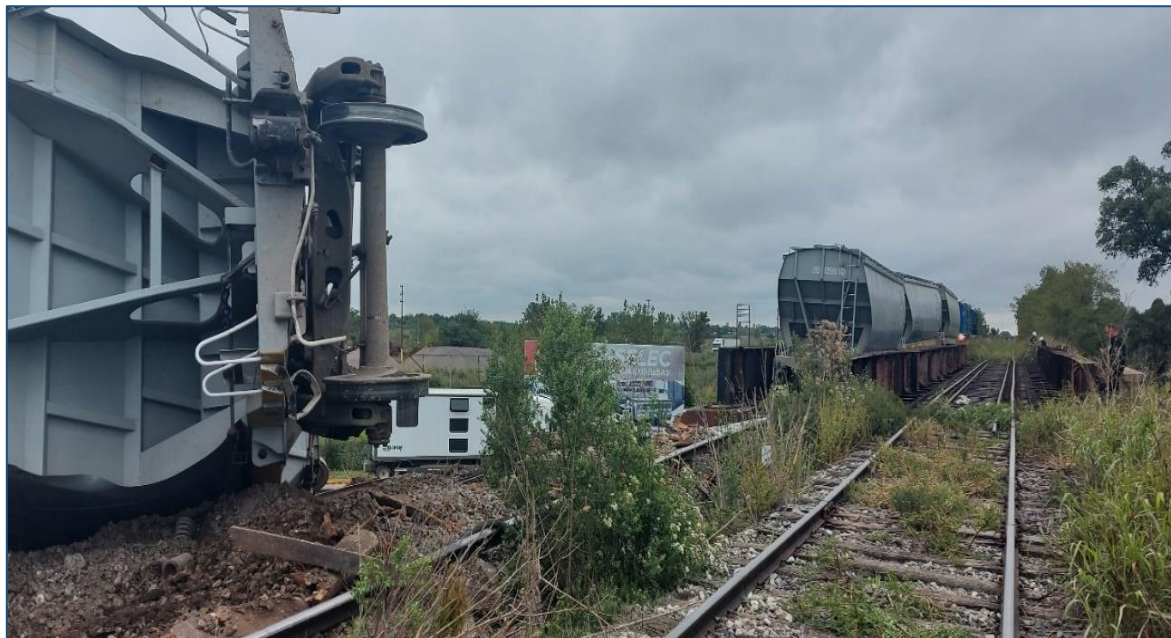
El 2 de abril de 2022, a las 21:45, el tren de carga H66, operado por BCyL, sufrió un descarrilamiento en el kilómetro 64,350 de la división 71, en cercanías de la localidad de Pérez, ubicada en Santa Fe. El accidente ocurrió sobre un puente ferroviario que atraviesa la Ruta Nacional 33 a unos 4 metros de altura.

El tren estaba compuesto por la locomotora 9474 y 60 vagones cerealeros. El descarrilamiento no afectó a la locomotora y ni a los primeros 18 vagones de carga. No obstante, los vagones en las posiciones 19 y 20 descarrilaron y quedaron detenidos sobre el segundo tramo del puente en sentido de circulación. Los vagones en las posiciones 21 y 22 cayeron sobre una vía de NCA que cruza debajo del puente,

Figura 1. Vista del descarrilamiento en sentido de la marcha del tren. Fuente: JST, 2022.

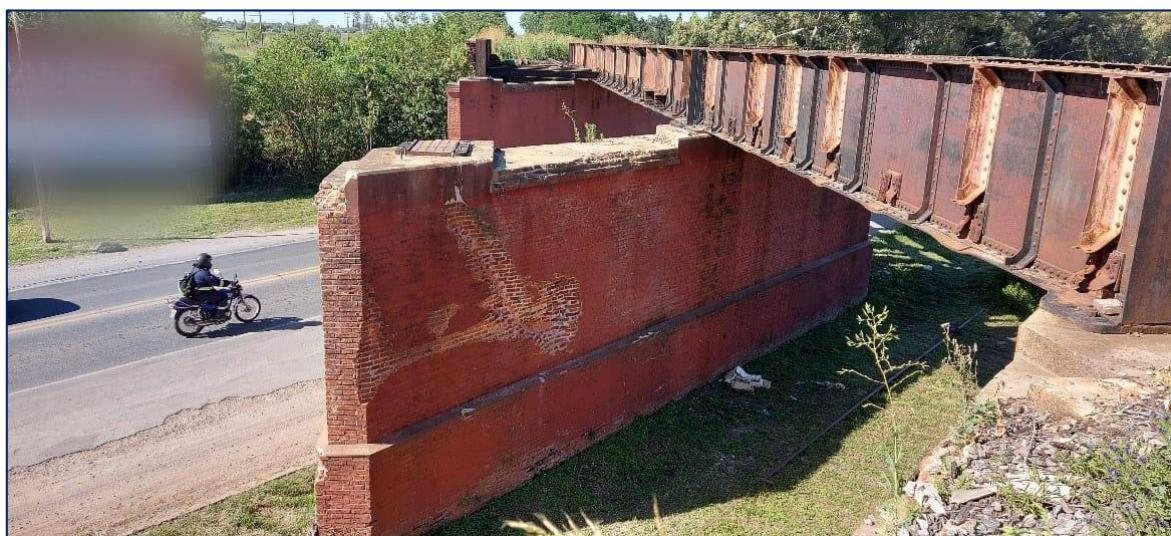
Figura 3. Estado del puente ferroviario de Pérez a un año del suceso, con la vía descendente clausurada. Fuente: JST, 2023.

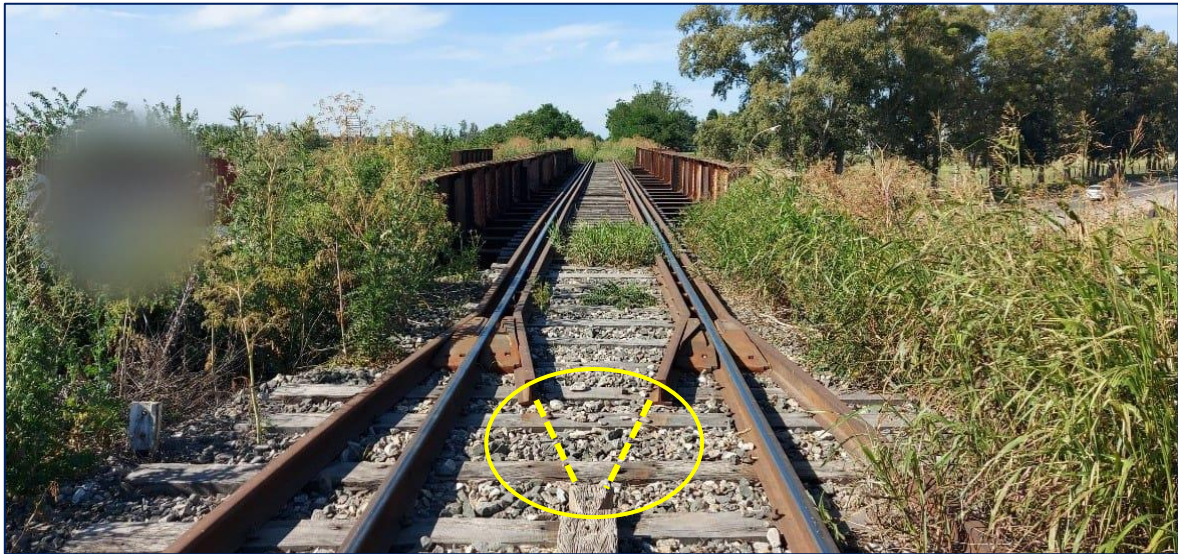
Figura 4. Estado del puente ferroviario de Pérez a un año del suceso. En la imagen se observa la instalación del sistema de contención de descarrilamientos, aunque se denota la ausencia de elementos en sus contrarrieles internos (línea punteada). Fuente: JST, 2023.

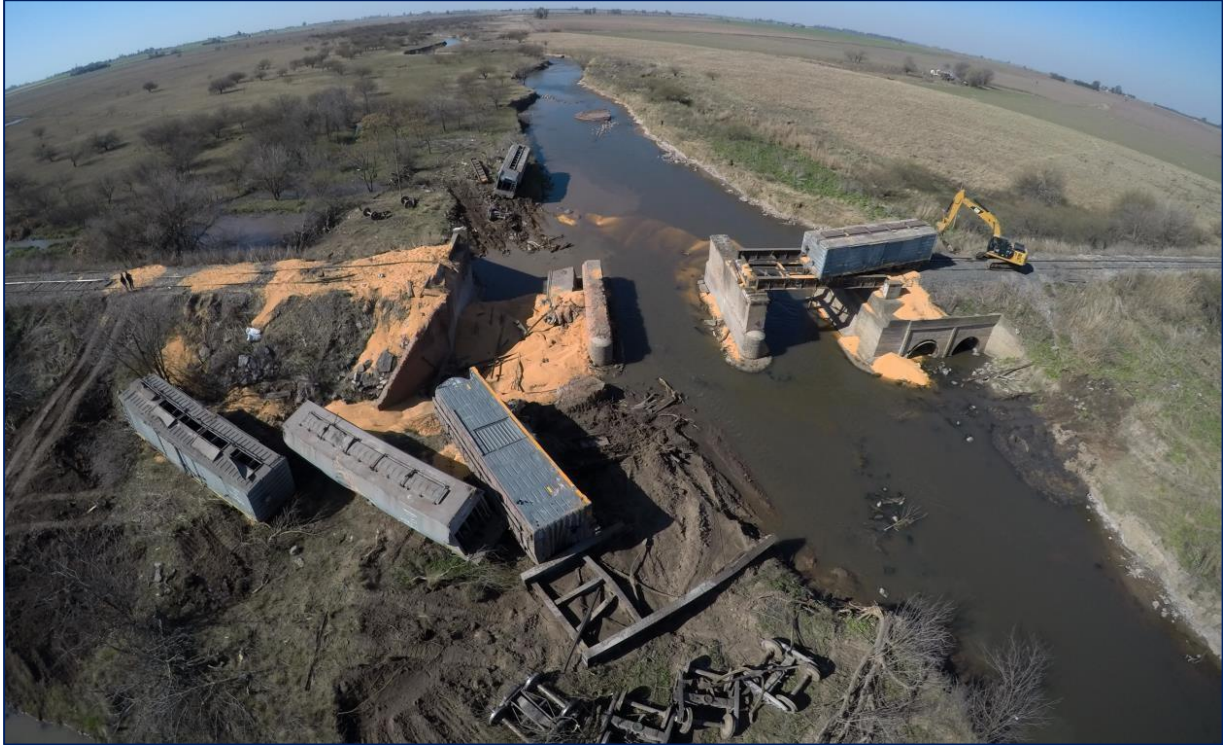
El 14 de agosto de 2020, alrededor de las 22:00, el tren de carga H68, operado por BCyL, línea San Martín, sufrió el descarrilamiento de uno de sus bogies en el kilómetro 30 de la división 71, en cercanías de la estación Pavón Arriba, en Santa Fe. El tren ingresó al puente ferroviario que cruza el Río del Sauce con varios vagones descarrilados, lo cual ocasionó el colapso parcial de la obra de arte. De un total de 60

Figura 5. Posición final de los vagones descarrilados del tren H68. Fuente: JST, 2020

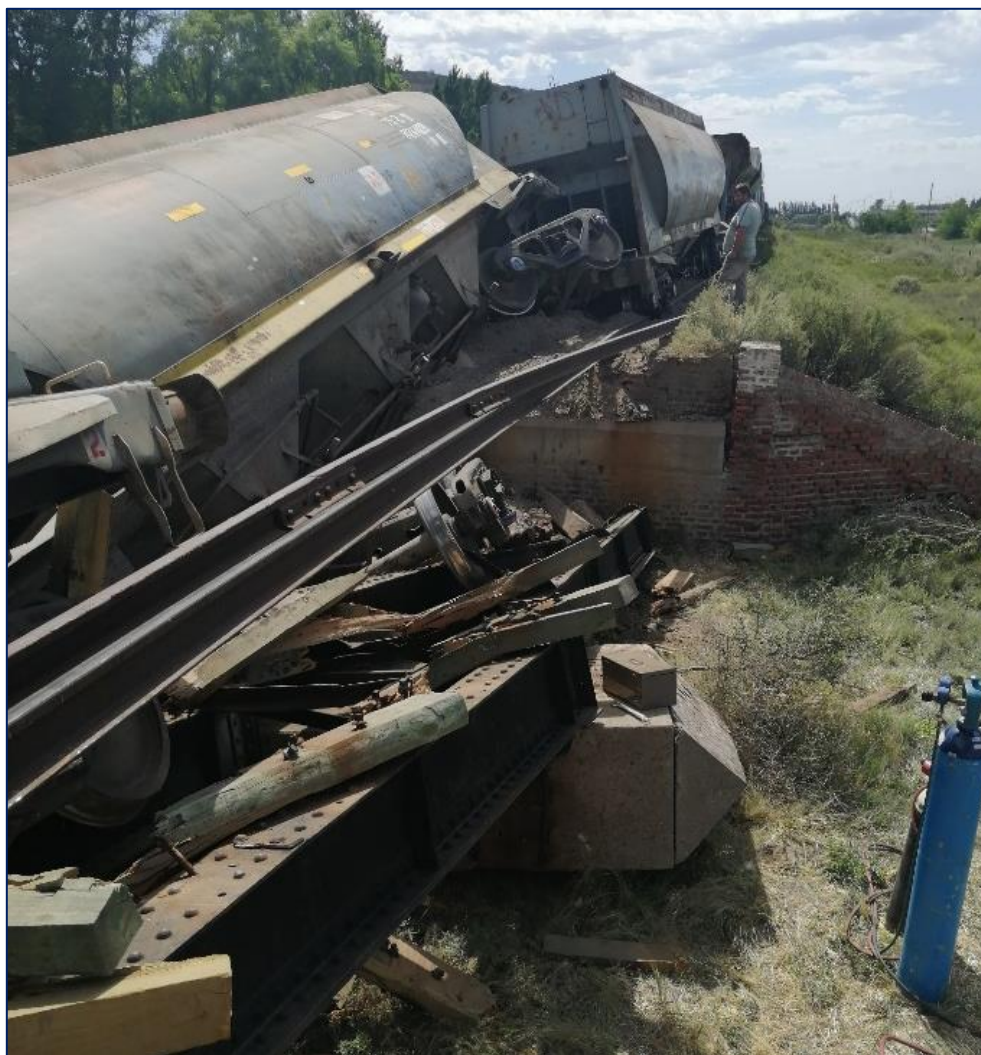
El 9 de diciembre de 2021, alrededor de las 15:15, el tren de carga 401/343, operado por Ferrosur Roca, sufrió un descarrilamiento en el kilómetro 1111 de la división 5, entre las localidades de Villa Regina y General Enrique Godoy, en Neuquén. El tren estaba compuesto por 40 vagones. Durante el accidente, los 6 vagones descarrilados impactaron contra un puente ferroviario de dos tramos, lo cual provocó el colapso parcial de su estructura.

Figura 6. Daños en el puente ferroviario ocasionados por el descarrilamiento del tren 401/343.

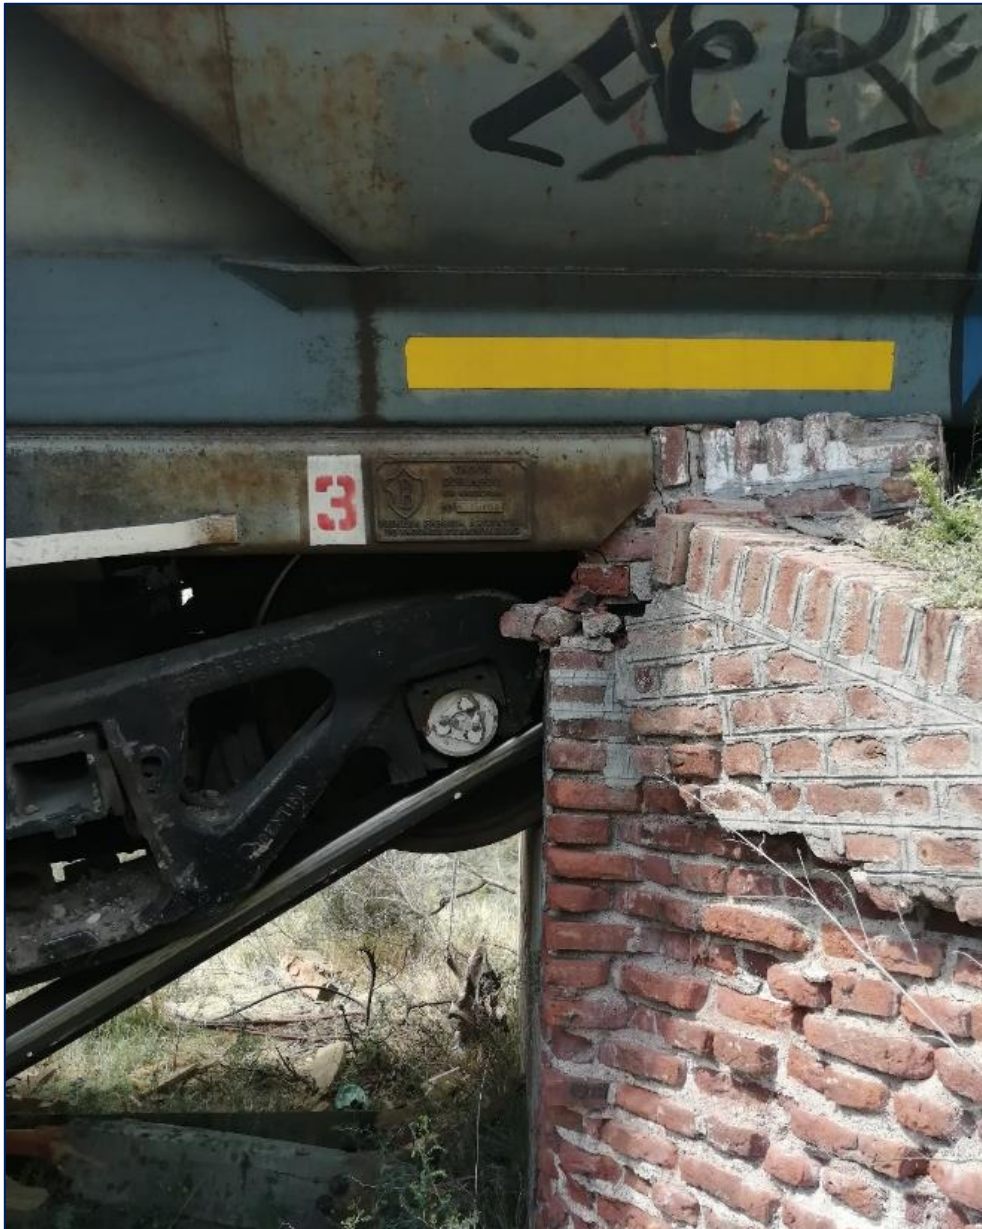
Figura 7. Vagón del tren 401/343 impactado contra la mampostería de la obra de arte.

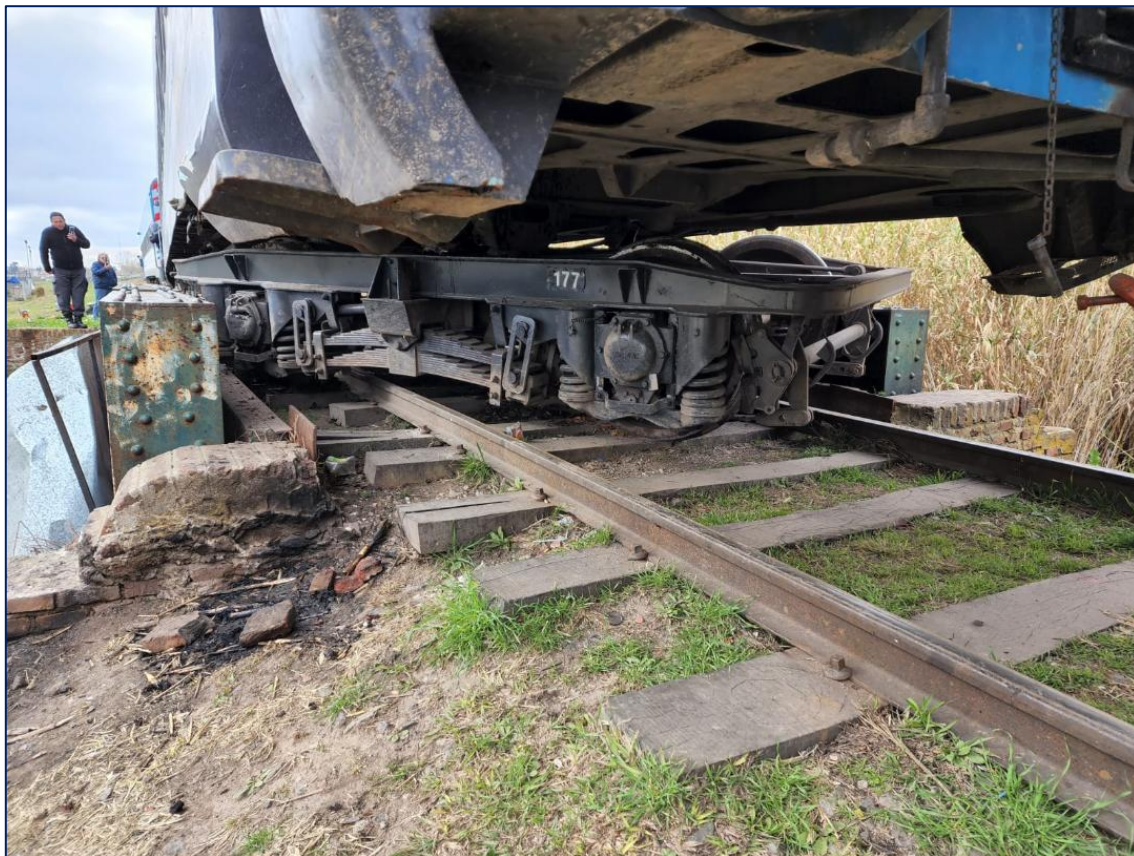
bogies del tren impactó contra una alcantarilla, lo cual ocasionó daños en la estructura, en el material rodante y lesiones leves a pasajeros.

Figura 8. Bogie del tren de pasajeros descarrilado sobre una alcantarilla.

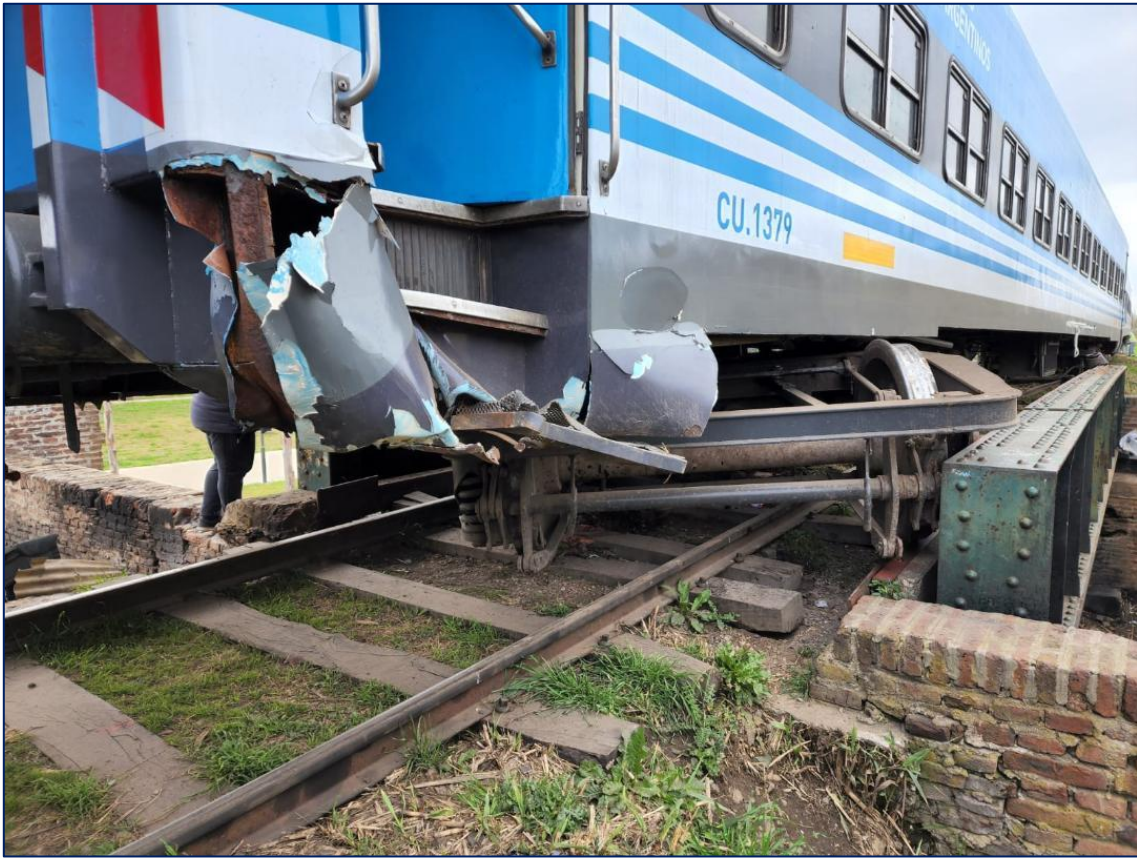
Figura 9. Daños en el material rodante ocasionados por el impacto contra una alcantarilla.

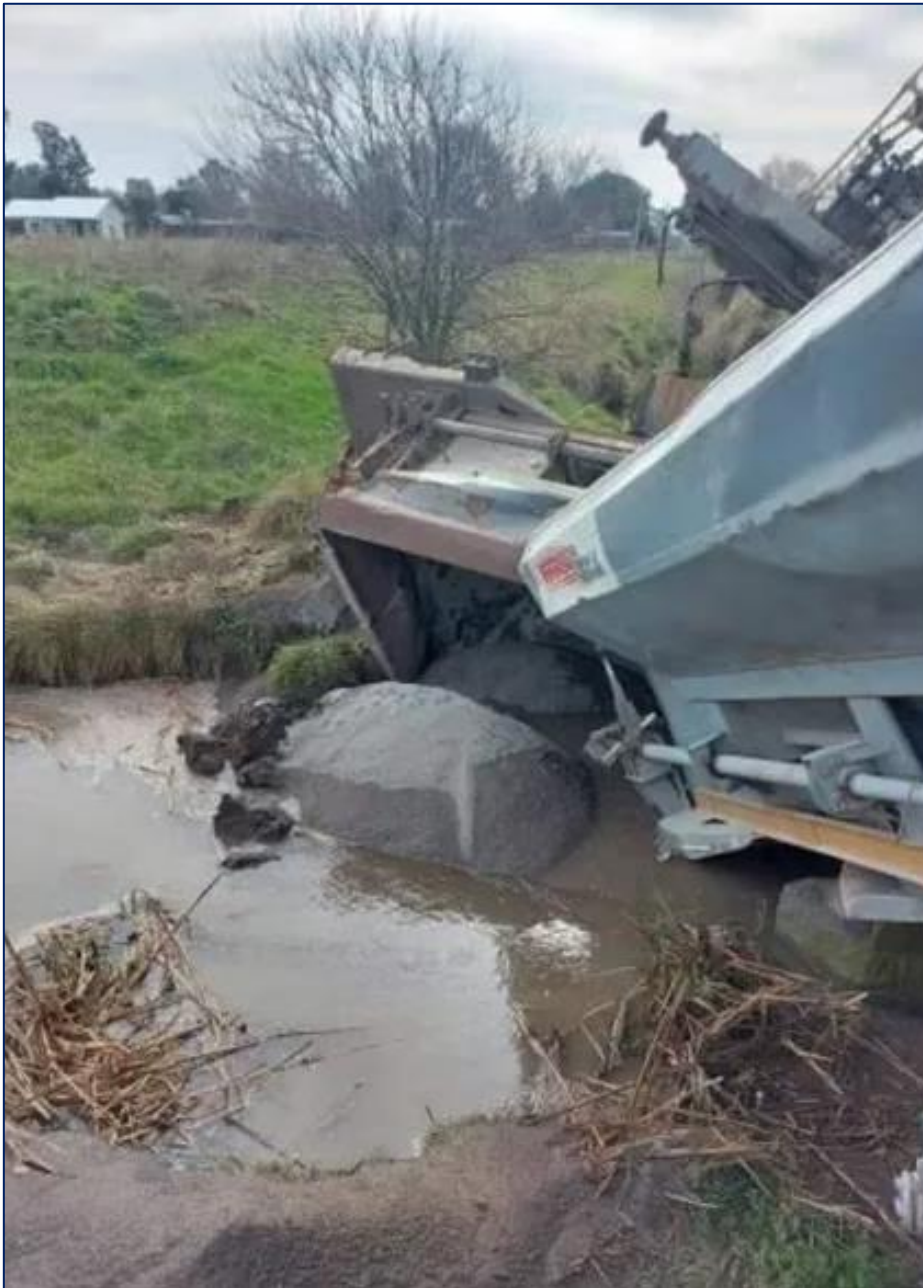
El 24 de agosto de 2022, aproximadamente a las 15:00, un tren de cargas de la empresa Ferrosur Roca sufrió el descarrilamiento de 3 vagones mientras cruzaba un puente ferroviario sobre el arroyo Colonia San Miguel, en el partido bonaerense de Olavarría. El accidente causó daños graves en la estructura del puente, el cual cedió ocasionando la caída de vagones al arroyo.

Figura 10. Vagones caídos al arroyo Colonia San Miguel. Fuente: [Infocielo](#), 2022

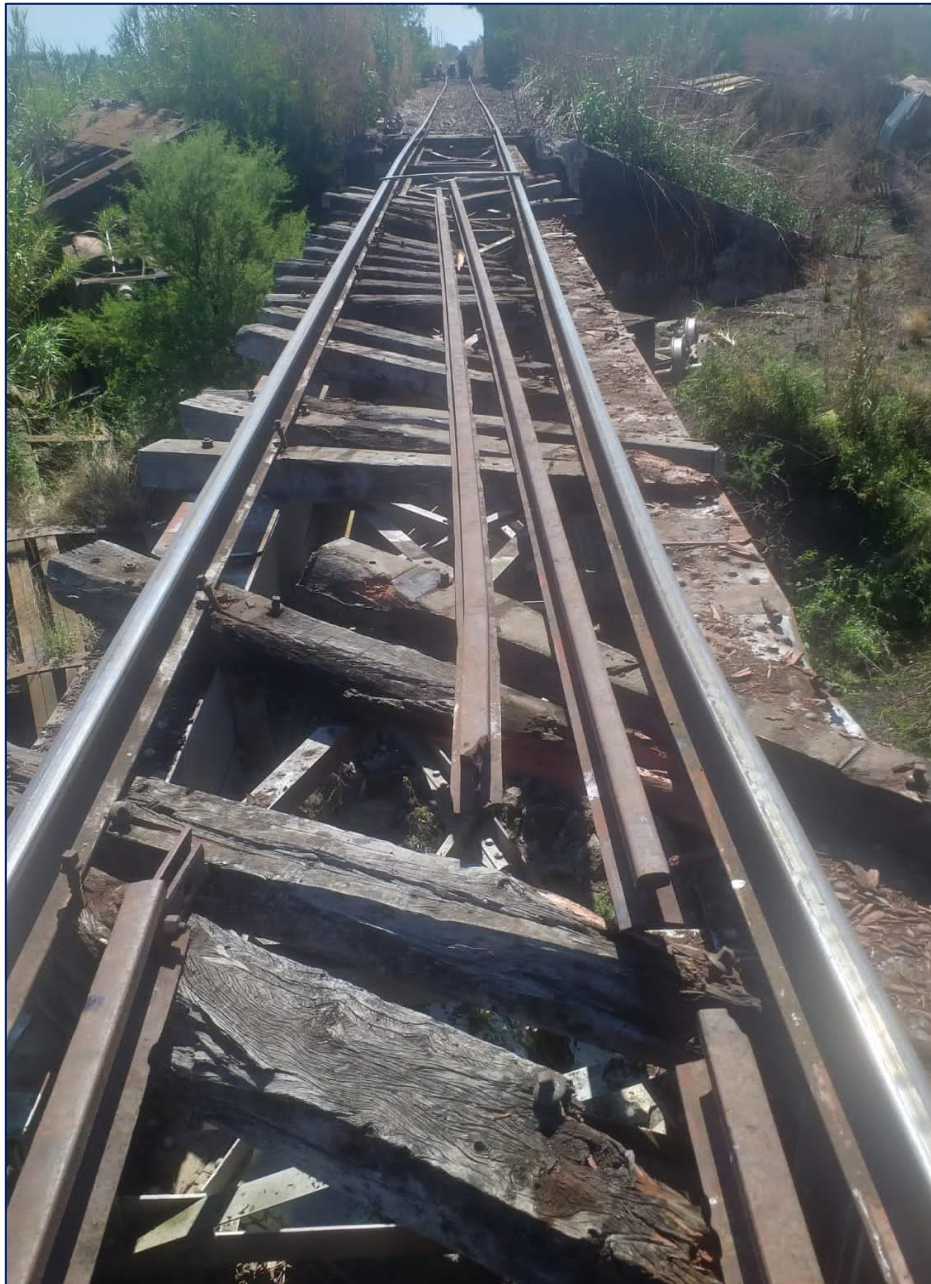
El 24 de febrero de 2023, un tren de carga, operado por BCyL, línea Urquiza, sufrió el descarrilamiento de 2 vagones sobre el puente que cruza el Arroyo Sandoval, ubicado en la localidad de Villaguay, Entre Ríos. El accidente provocó daños graves en la estructura del puente y el material rodante. Uno de los vagones descarrilados cayó sobre el arroyo.

Figura 11. Daños en la obra de arte que cruza el Arroyo Sandoval.

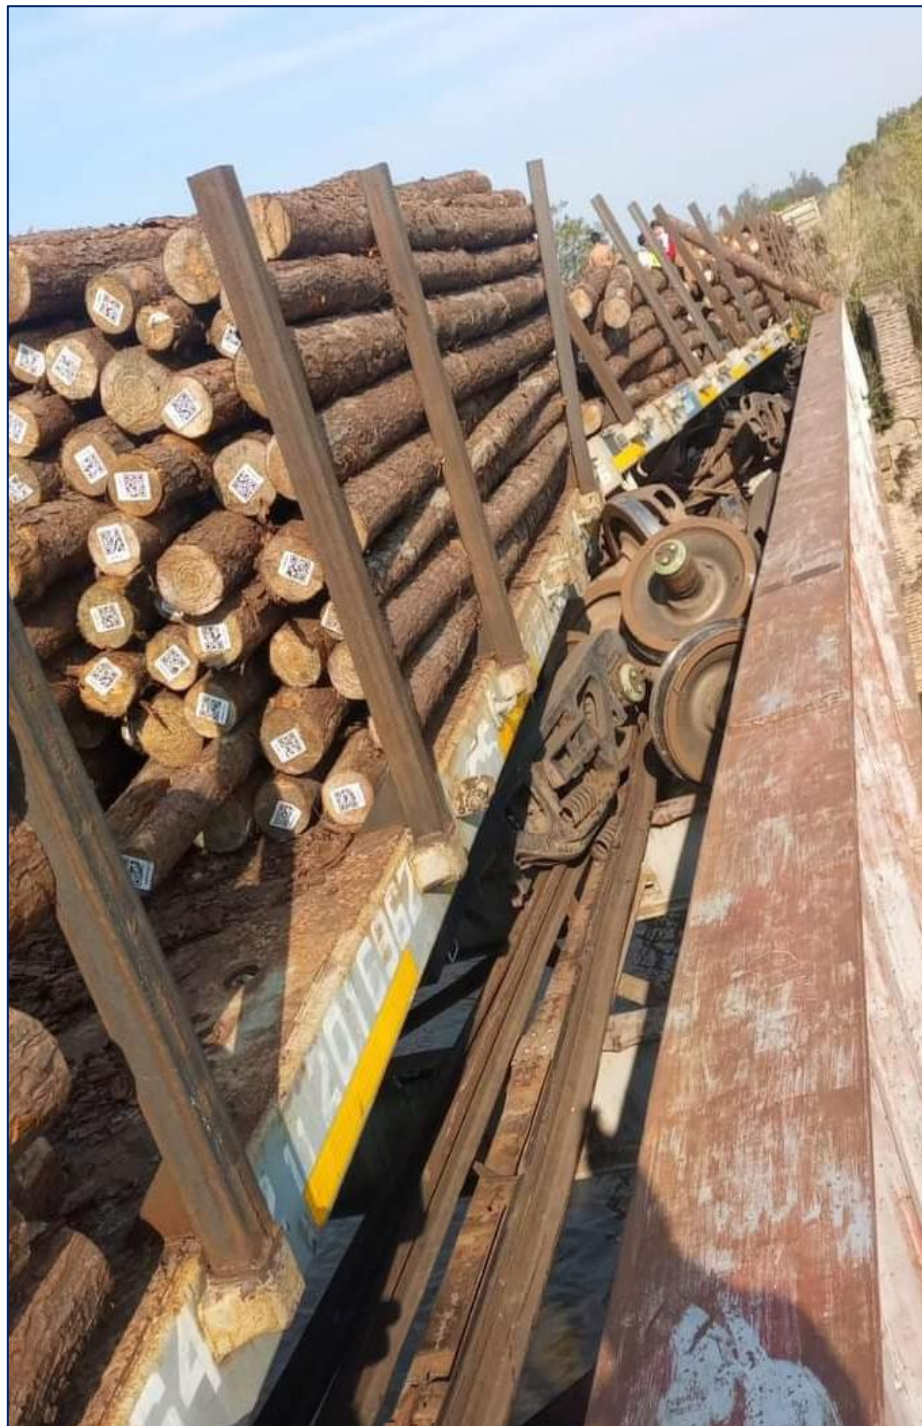
Corrientes. Durante el suceso, parte del tren impactó contra la mampostería de un puente ferroviario.

Figura 12. Desprendimiento de pares montados sobre el tramo metálico del puente ferroviario de Monte Caseros. Fuente: [Crónica Ferroviaria](#), 2023
