Informe Preliminar de Seguridad Operacional

Descarrilamiento de tren de cargas en cercanías del paso a nivel Hornos

Tren C52/N°2271, locomotora 9456

23 de abril de 2022

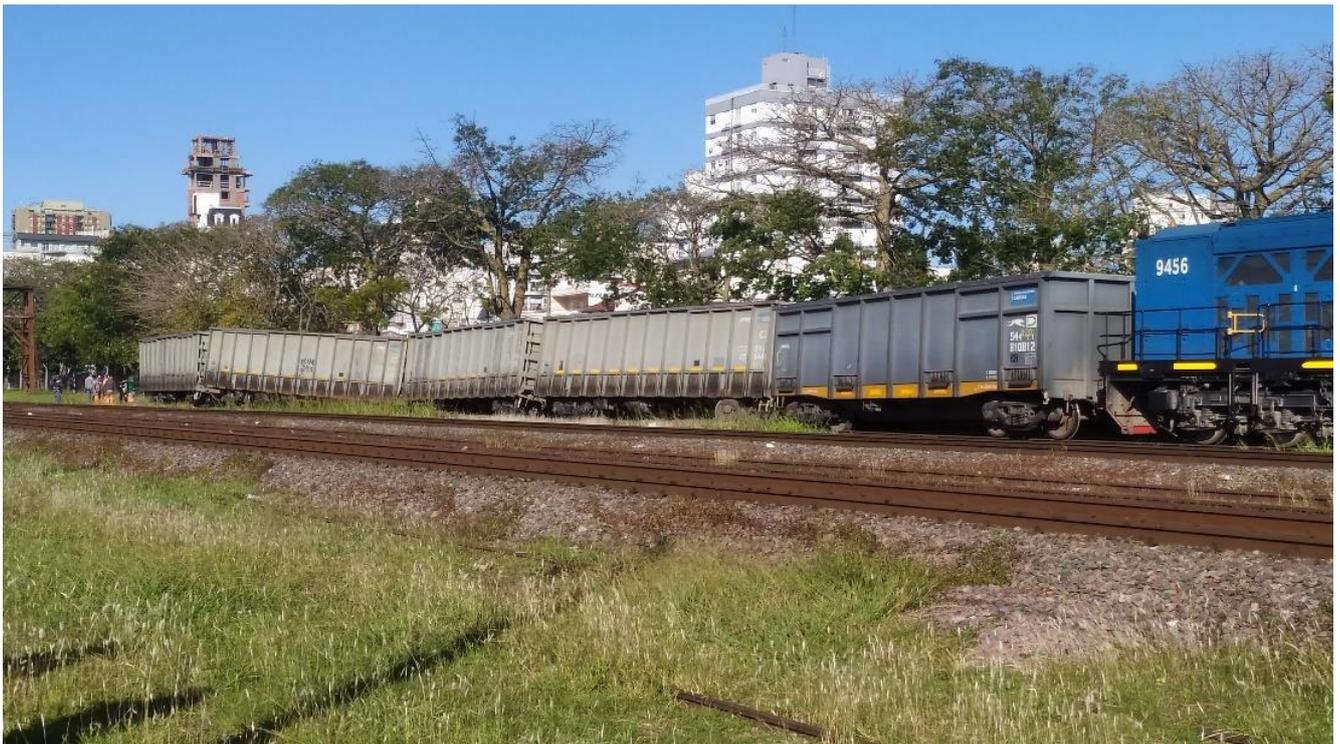
Figura 1. Vista general del tren C52/N°2271 involucrado en el accidente. Fuente: JST, 2022

En el lugar del suceso se observó el descarrilamiento de 6 vagones cargados con carbón, los cuales obstruyeron la circulación del ramal Caseros-Haedo y el paso a nivel Hornos. Los

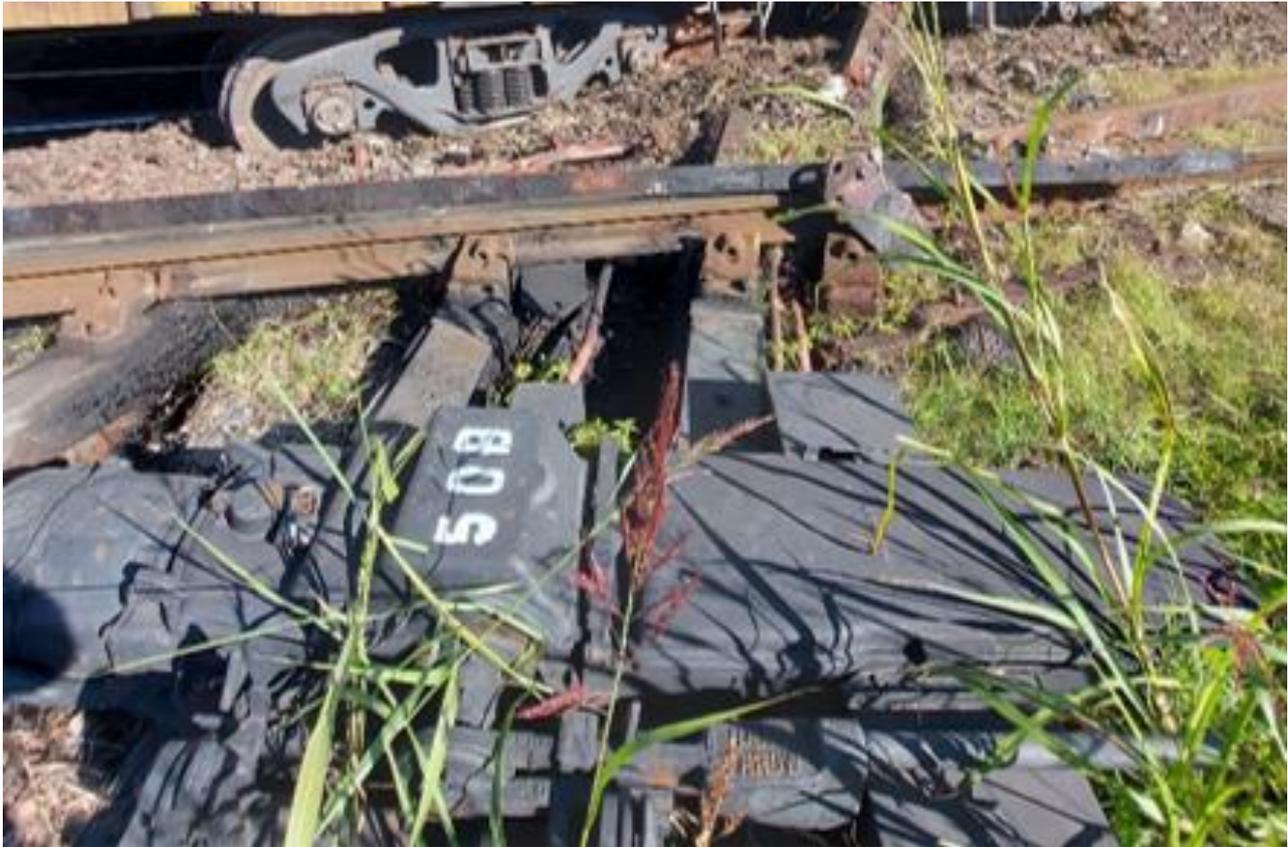
Figura 2. Máquina de cambio del ADV 50B. Fuente: Archivo JST 2022

Debido al descarrilamiento se vieron afectados los accionamientos de la máquina de cambio 50B. También se observaron rieles partidos y daños en las juntas de rieles y en las del sistema de señalamiento que forman parte de la superestructura de vía.

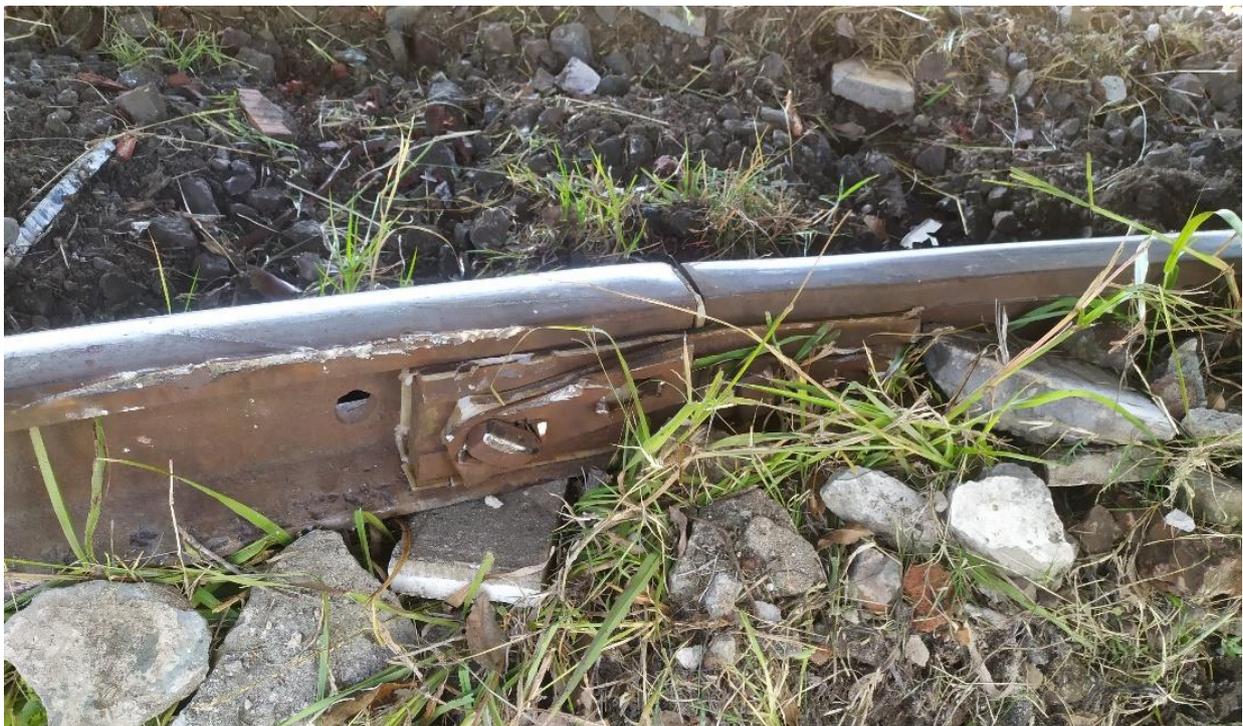
Figura 3. Daños en la junta aislada para señalamiento. Fuente: JST, 2022

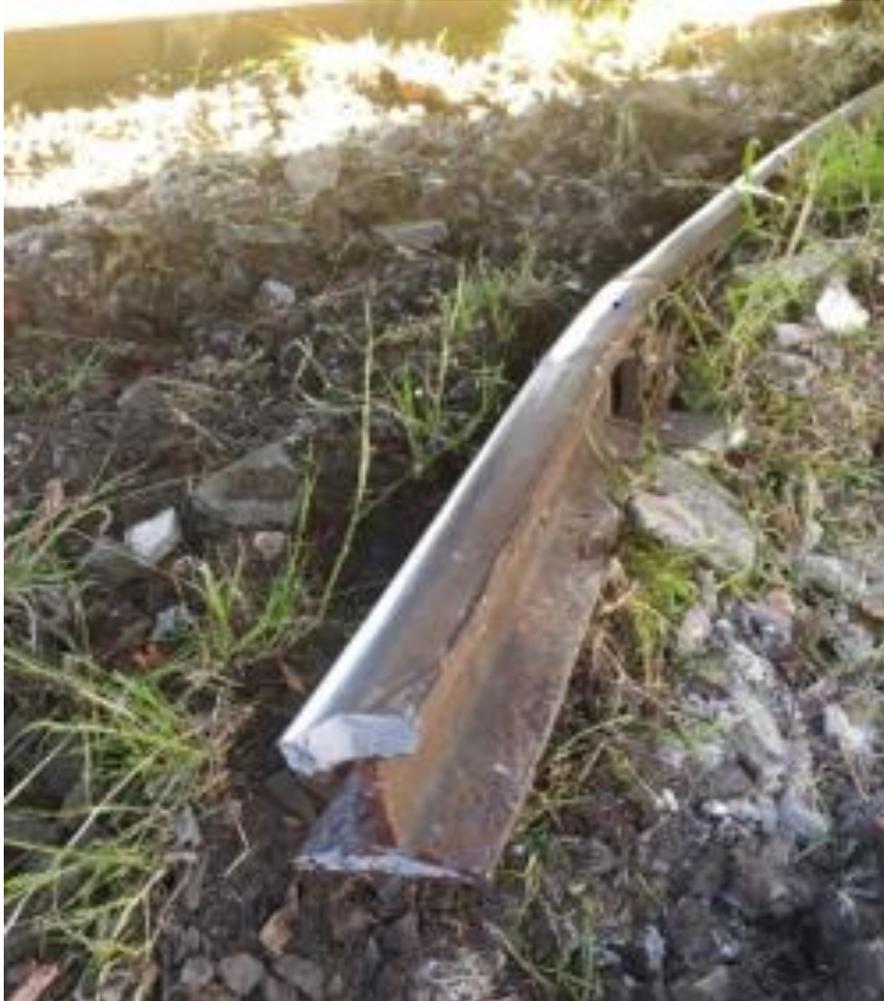
Figura 4. Riel partido en el lugar del suceso. Fuente: JST, 2022
