INFORME PROVISIONAL DE SUCESO FERROVIARIO

Expediente: EX2022-63075018-APN-JST#MTR

Título: Descarrilamiento de tren de pasajeros en Empalme Norte

Lugar: Empalme Norte, Retiro, Ciudad Autónoma de Buenos Aires

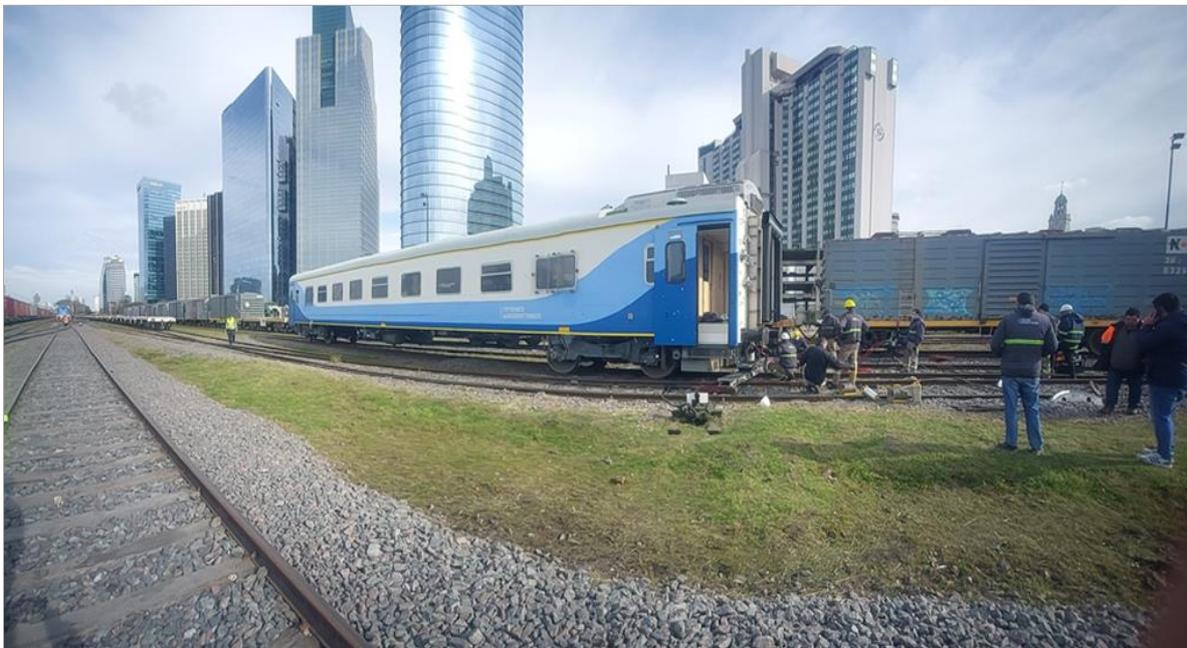
El 22 de junio de 2022, a las 00:35 aproximadamente, el tren 8412, traccionado por la locomotora diésel-eléctrica A605, sufrió el descarrilamiento de 2 de sus 12 coches, mientras circulaba por el aparato de vía (ADV) de entrada de la playa Empalme Norte, ubicada en el barrio porteño de Retiro. El día del suceso el tren circulaba sin pasajeros, ya que se encontraba realizando el traslado de coches de larga distancia hacia el taller ferroviario de Tolosa. No se registraron personas lesionadas.

Figura 1. Coche 038 descarrilado en la playa Empalme Norte del barrio de Retiro. JST, 2022

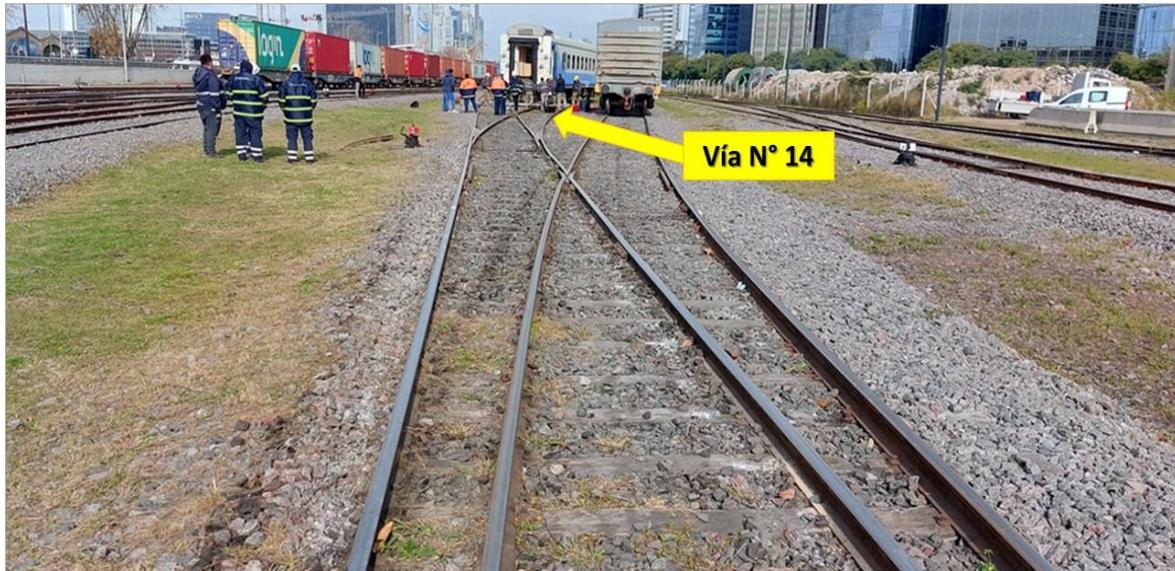
Figura 4. ADV de ingreso a la vía 14 de la playa Empalme Norte. JST, 2022

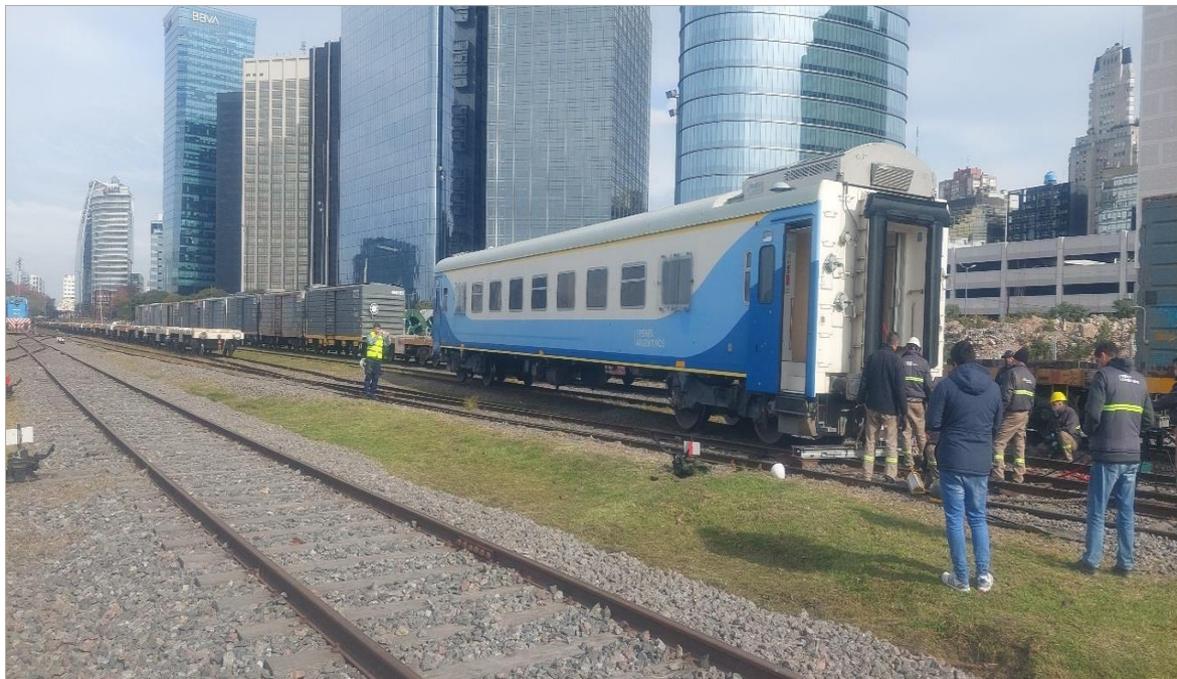
Figura 6. Coche CPA 038 en proceso de encarrilamiento. JST, 2022

Cuando los investigadores se hicieron presentes en el lugar del suceso, personal operativo se encontraba realizando las tareas de encarrilamiento del coche CPA 038 y el resto del tren ya había sido retirado de la zona.

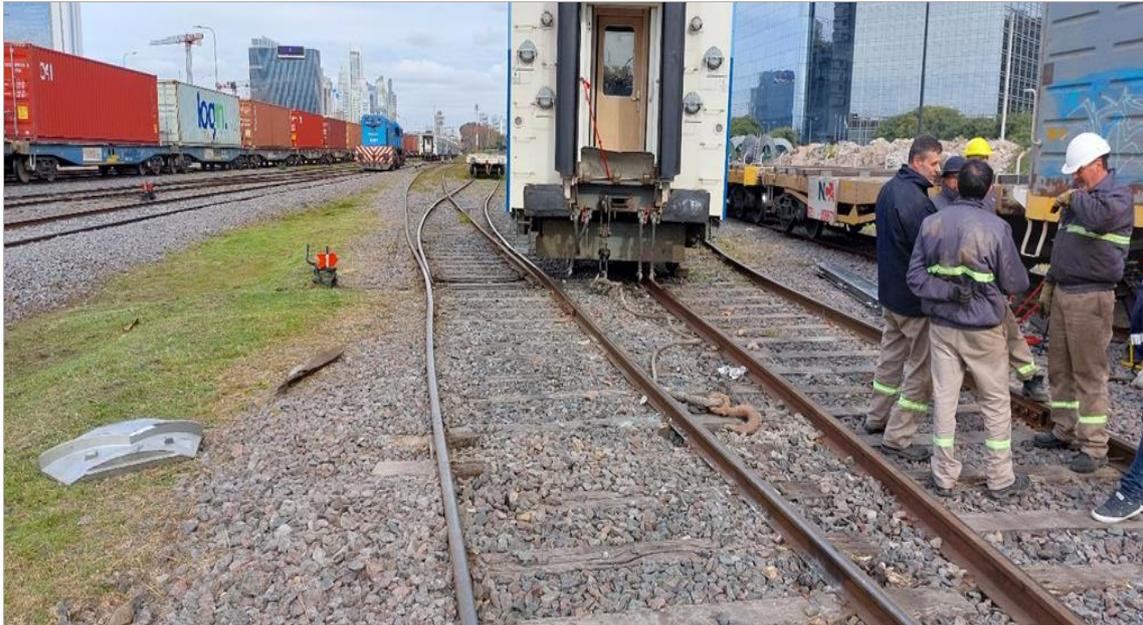
El descarrilamiento derivó en el cierre de la vía 14 y las vías adyacentes el 22 de junio de 2022. La vía quedó expedita luego de la remoción de los coches afectados y de las tareas de vía y obra que subsanaron el desplazamiento de la superestructura.

Figura 8. Vías adyacentes afectadas por el descarrilamiento del coche CPA 038. JST, 2022

Como consecuencia del descarrilamiento, la vía 14 y el ADV de entrada a la playa Empalme Norte sufrieron el desplazamiento de la superestructura. Los daños de los coches descarrilados se encuentran en proceso de análisis. No se observaron daños en la locomotora A605.

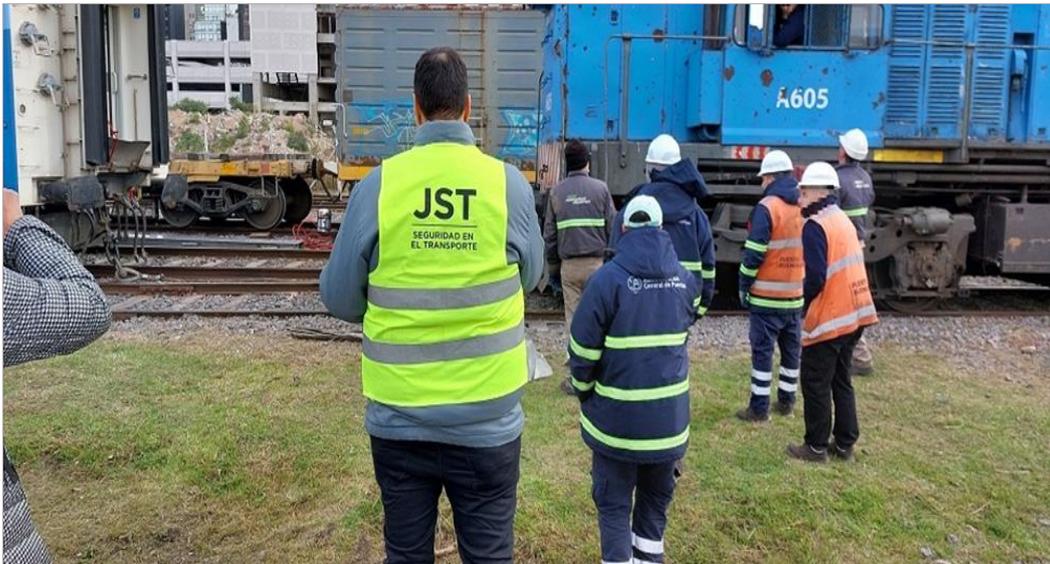
Figura 9. Tareas de encarrilamiento a cargo de la locomotora A605. Fuente: JST, 2022

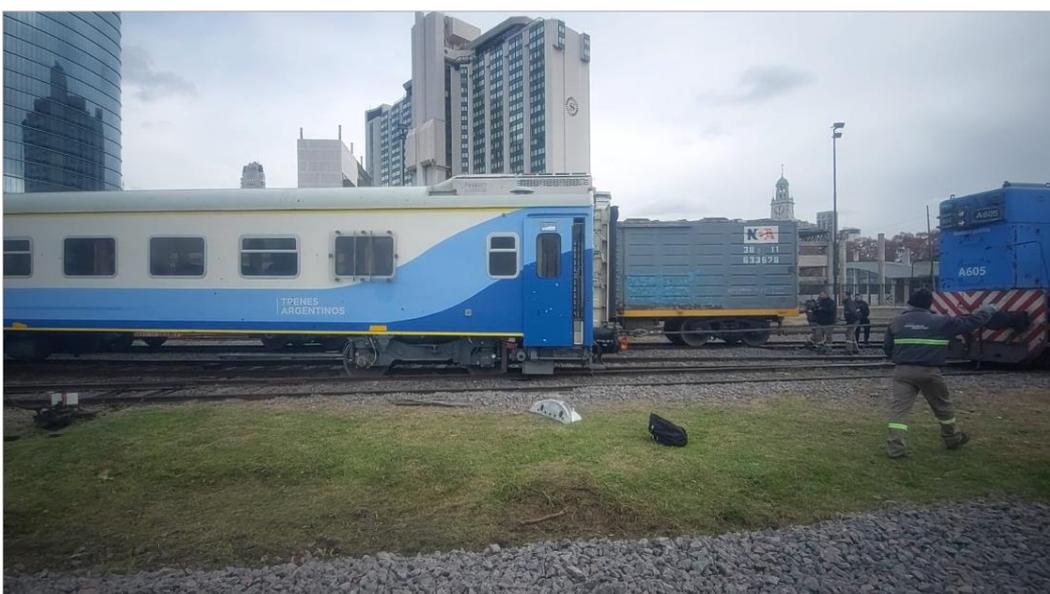
Durante las tareas de encarrilamiento, realizadas con la misma locomotora titular que intervino en el suceso (A605), las ruedas del bogie del coche CPA 038 circularon 50 m aproximadamente sobre los durmientes y el balasto de piedra. Esto provocó daños en las bandas de rodaduras de las ruedas y en las pestañas.

No se obtuvo evidencia sobre daños ocasionados en el bogie y en los elementos bajo bastidor.

Figura 10. Encarrilamiento del bogie del Coche CPA 038. JST, 2022
