INFORME PROVISIONAL DE SUCESO FERROVIARIO

Título: Choque de tren de carga y formación en el desvío de cruce Darregueira

Tren y operadora: Ferro Expreso Pampeano SA

Fecha y hora: 25 de junio de 2022, 01:20 (hora local)

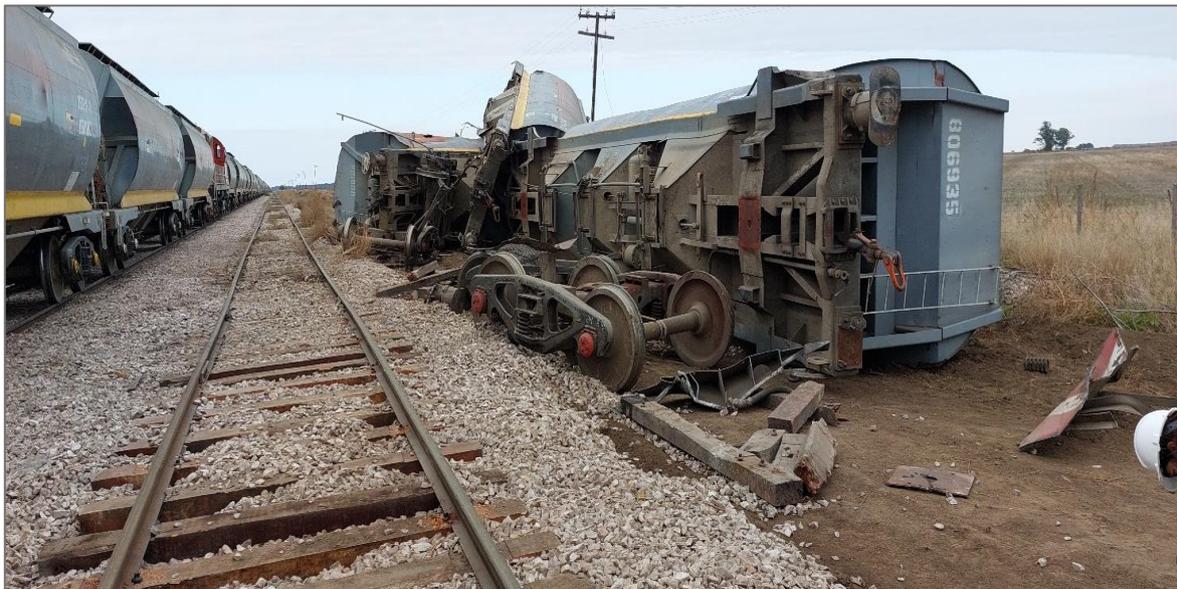
Figura 1. Restos de los vagones de la formación impactada por el tren que fueron removidos para liberar la vía. Vista hacia Bordenave. JST, 2022

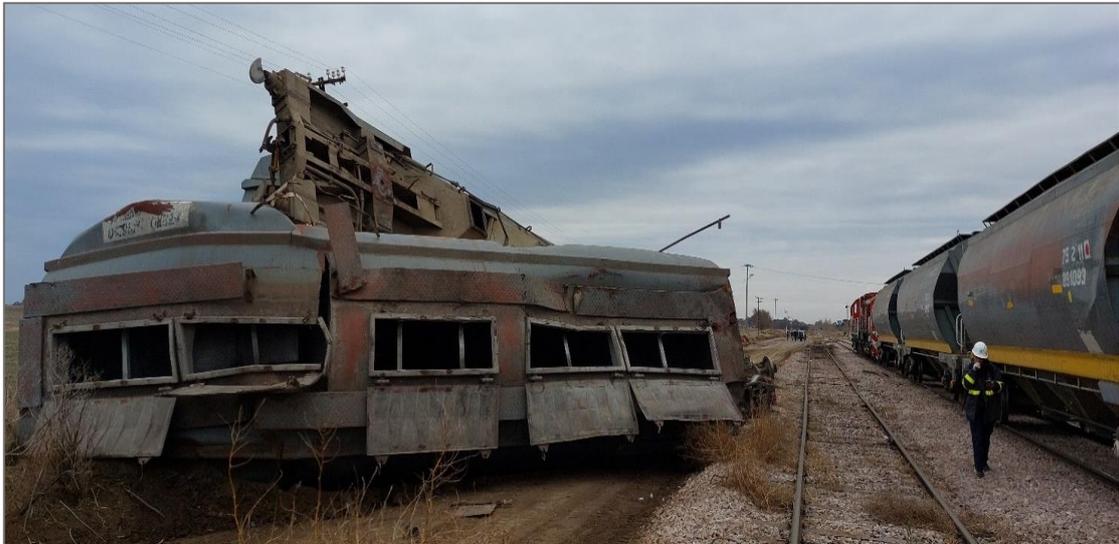
Figura 2. Resto de los vagones accidentados que se encontraban estacionados en la vía auxiliar del desvío. Vista hacia Darregueira. JST, 2022

Los vagones ubicados en las posiciones n.º 1, 2 y 3 sufrieron daños de importancia en su carrocería y en el bastidor. La locomotora 6606, ubicada en la posición n.º 4 de la formación como simple vehículo, recibió el impacto de los 3 vagones mencionados, que fueron desplazados por encima de la línea del bastidor de la locomotora, causando daños de importancia.

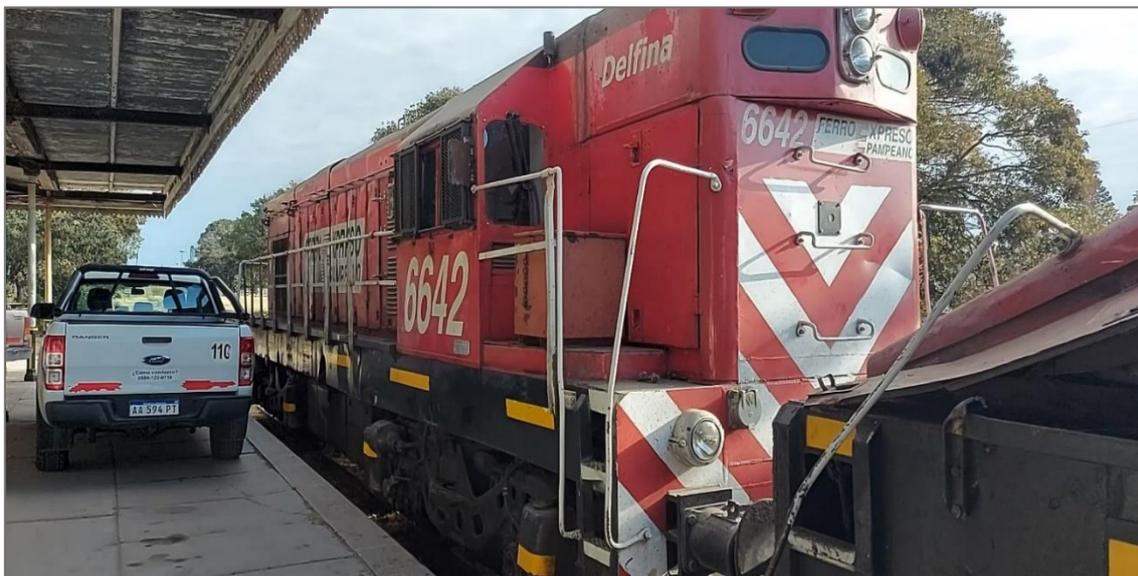
Figura 3. Locomotora titular del tren FEP 6642 en la estación Darregueira, vista desde el frente impactado. JST, 2022

La locomotora titular 6642 que impactó con la formación estacionada en el desvío de cruce Darregueira sufrió daños de importancia en sus paragolpes, miriñaque y el motor de tracción n.º 1, ubicados del lado del capot corto.

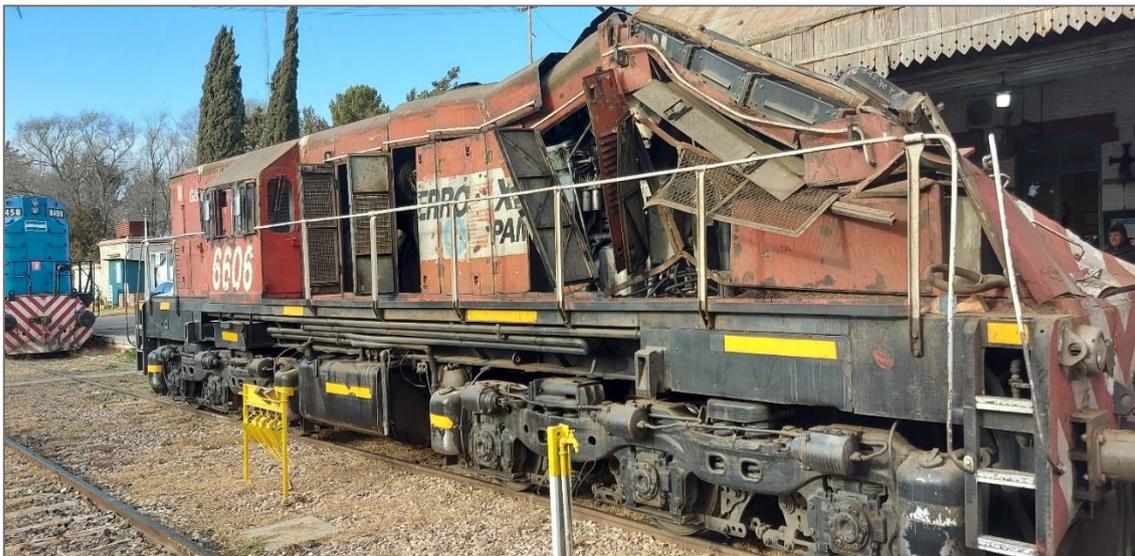
Figura 6. Vista desde el capot largo de la locomotora 6606 impactada por el tren FEP 6642. JST, 2022

- Paragolpes
- Miriñaque
- Carrocería
- Techo del capot largo
- Coladores de lubricante
- Tanque de agua para enfriamiento
- Enfriador de lubricante
- Filtros de lubricante
- Bomba de combustible
- Radiadores de enfriamiento
- Ventilador de enfriamiento
- Multiplicador de velocidad del ventilador
- Posible daño en MD y su sistema de escape

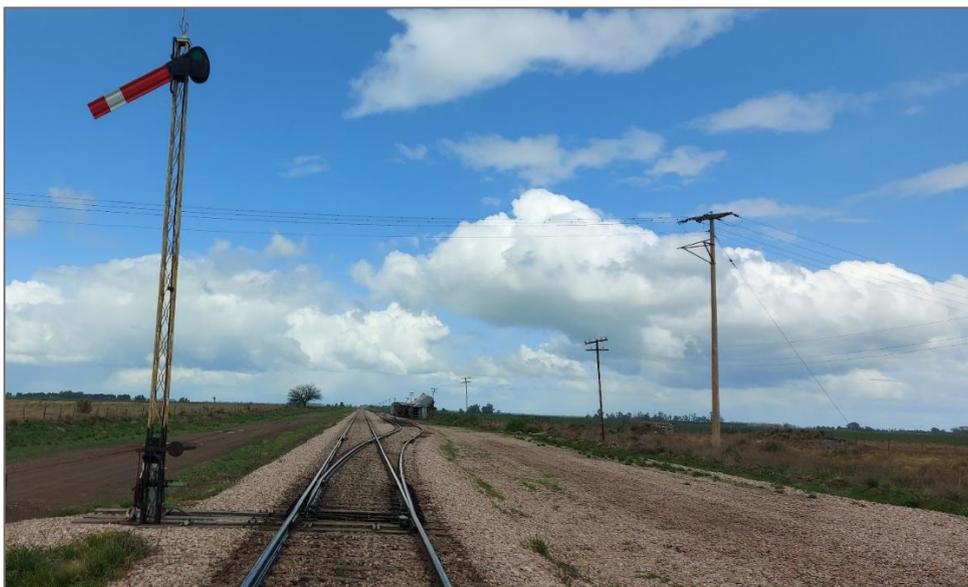
Dadas sus condiciones de indicador, no cumple las condiciones de señal absoluta, ya que puede ser traspuesta en posición de “peligro”. Cabe mencionar que este indicador no se encuentra totalmente enclavado con el cambio de ingreso al desvío de cruce Darregueira.

Figura 9. Señal de brazo adaptada para cumplir la función de indicador de cambio. JST, 2022
