INFORME BÁSICO (U)	DNISF			
	FORMULARIO OPERATIVO Nº 5 V10 – Agosto 2022

ID	TIPO	FECHA	HORA	HORA UTC
EX-2022-87330343- -APN-JST#MTR	Accidente	19/08/2022	18:14	21:14

RESEÑA	CATEGORÍA DEL SINIESTRO	Descarrilamiento
<p>El 19 de agosto de 2022, el tren de pasajeros N°2720 descarriló mientras transitaba el aparato de vía (ADV) ubicado luego del paso a nivel Fray Mamerto Esquiú, en sentido a la estación Moreno, provincia de Buenos Aires. Debido al suceso, el tren obstruyó ambas vías (ascendente y descendente) y la circulación en el sector quedó interrumpida.</p>

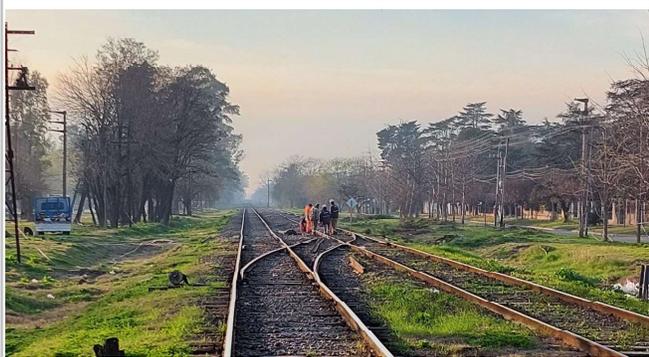
Fig. 1. Aparato de vía donde ocurrió el descarrilamiento, JST

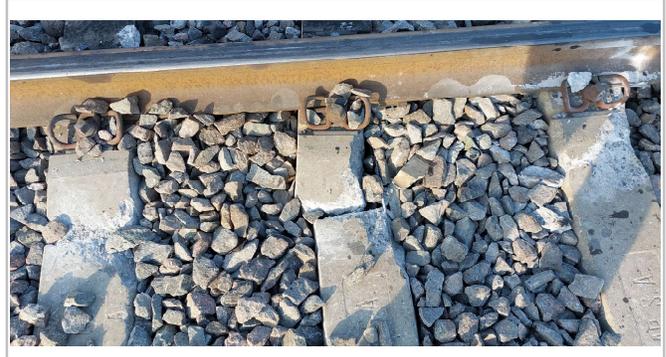
Cuando los investigadores de la JST arribaron a la zona del suceso, el tren descarrilado ya había sido retirado del lugar y el personal de vía y obra se encontraba trabajando para asegurar la circulación. Durante el relevamiento se registraron durmientes dañados producto del paso de los bogies descarrilados. A su vez, se observó que el ADV donde ocurrió el accidente se habría tomado de punta. Este cambio se acciona manualmente, con palanca o marmita. Por último, se observó que la aguja del ADV se encontraba asegurada de forma provisoria para evitar su inversión.

Fig. 2. Marcas del paso de los bogies descarrilados sobre los durmientes, JST

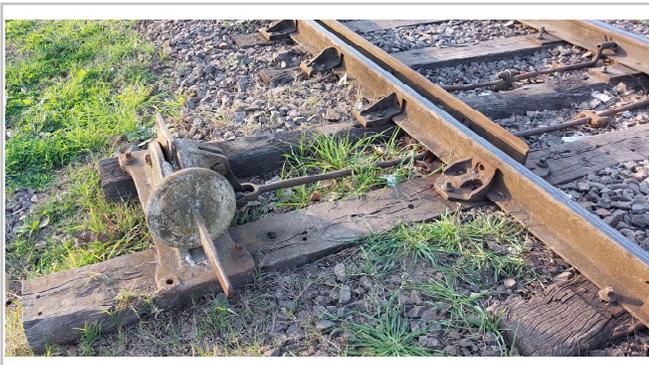
Fig. 3. Palanca o marmita de accionamiento del aparato de vía, JST

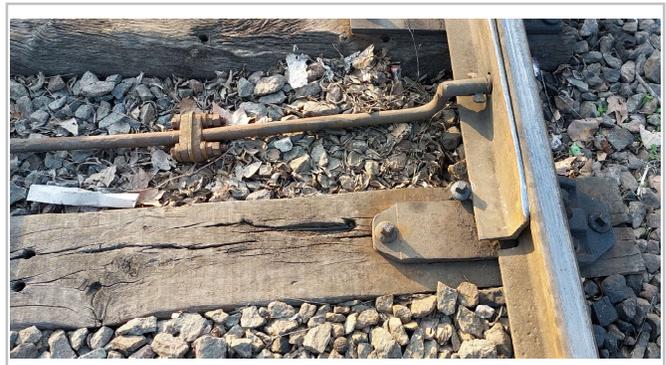
Fig. 4. Aguja del aparato de vía asegurada provisoriamente, JST
