## INFORME ABREVIADO DE SUCESO FERROVIARIO

Descarrilamiento en cercanías de la estación Francisco Álvarez

Línea Sarmiento

19 de agosto de 2022

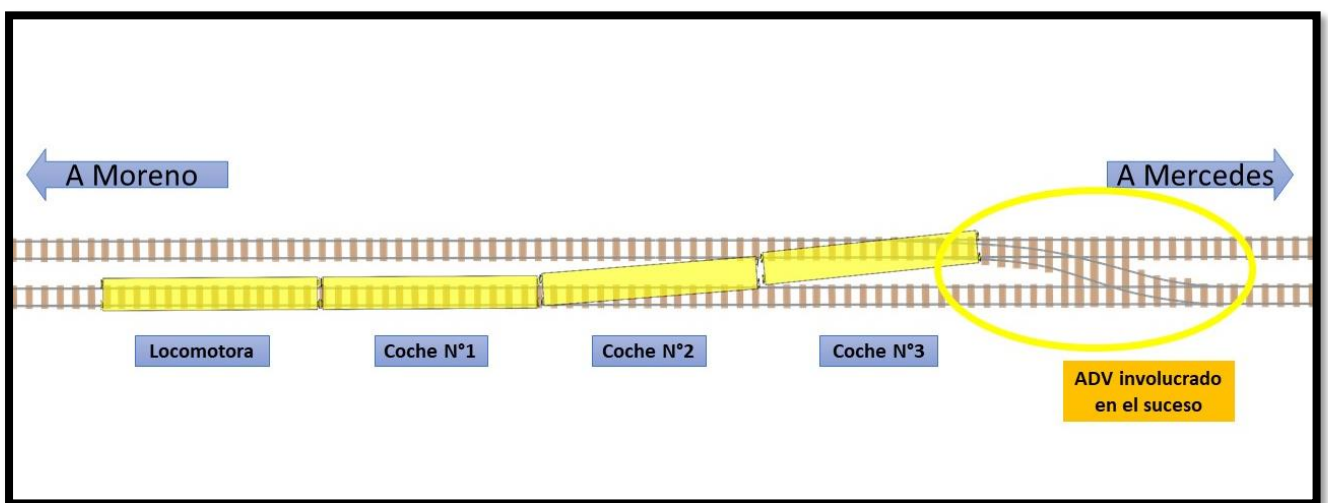
La locomotora y el coche n.º 1 del tren 2720 transitaron la desviación del ADV y quedaron detenidos sobre la vía descendente. El coche n.º 2 sufrió el descarrilamiento del segundo bogie, produjo el arrastre de parte de la superestructura y quedó cruzado sobre ambas vías (ascendente y descendente). El coche n.º 3 descarriló completamente sobre la vía ascendente.

Figura 1. Croquis de la posición final de los vehículos con respecto al ADV. Fuente: JST, 2022

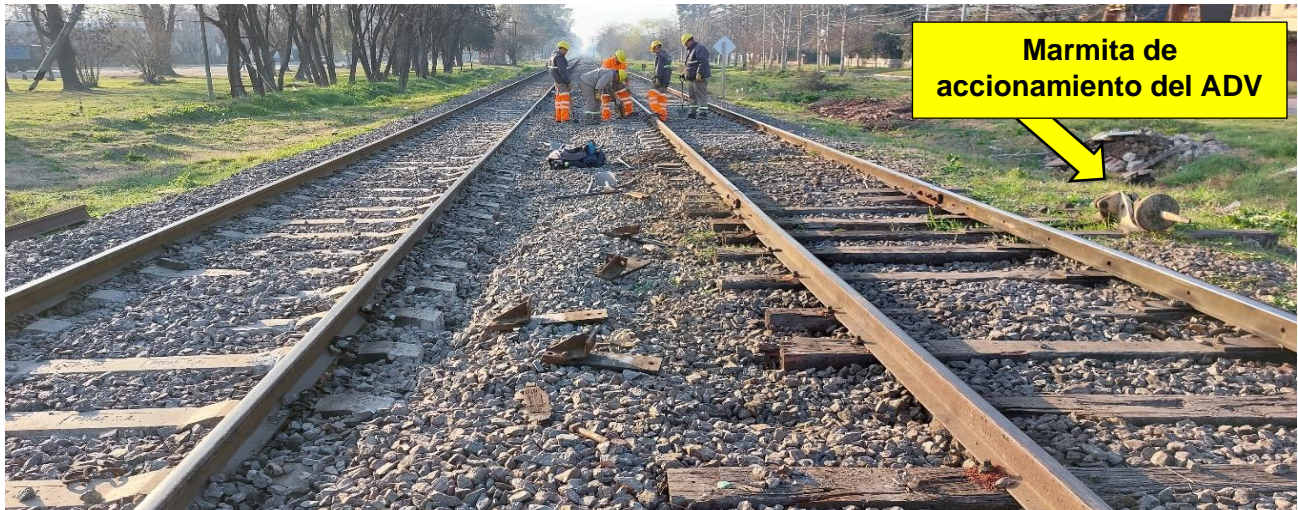
El ramal Mercedes-Moreno es de vía doble (ascendente y descendente). La superestructura afectada por el suceso está compuesta de balasto de piedra partida, durmientes de hormigón pretensado monobloque, fijaciones elásticas tipo Vossloh W14, rieles UIC 54 E1, unidos mediante el sistema de riel largo soldado.

La zona del aparato de vía (ADV) se compone del mismo tipo de balasto, durmientes de madera dura, fijaciones con tirafondos y silletas específicas para ADV, rieles tipo BS100 y uniones con eclisas tipo barra.

Figura 2. Diferencias de la superestructura entre la vía de corrida y el ADV. Fuente: JST, 2022

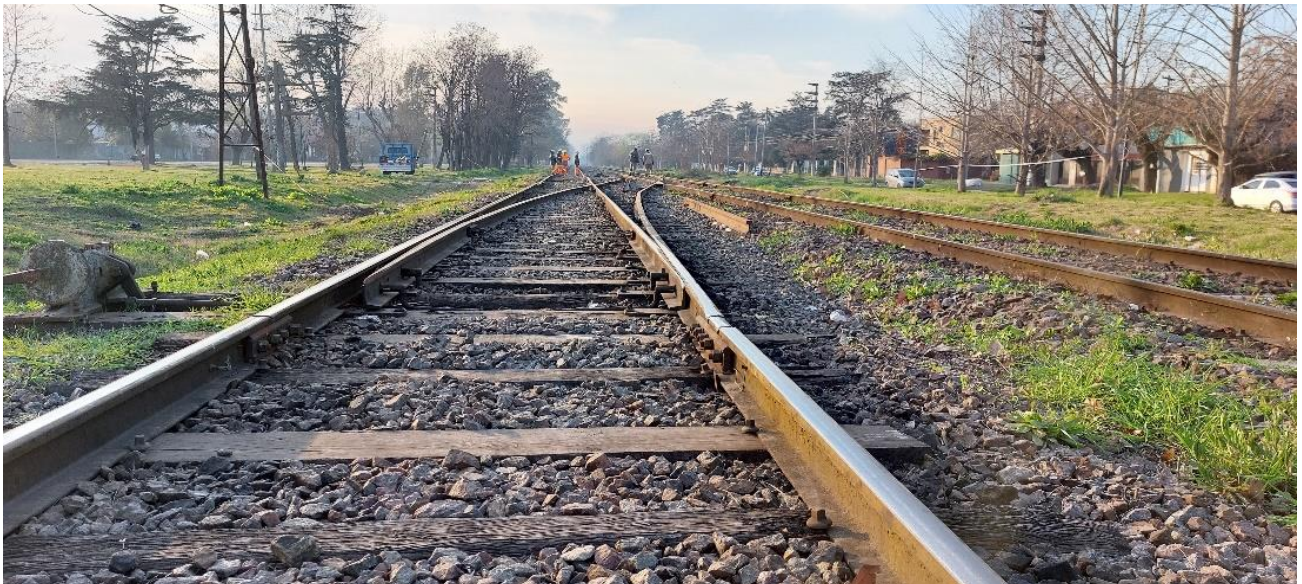
Figura 3. Estado del ADV al momento del arribo de los investigadores, en sentido a la estación Moreno. Fuente: JST, 2022

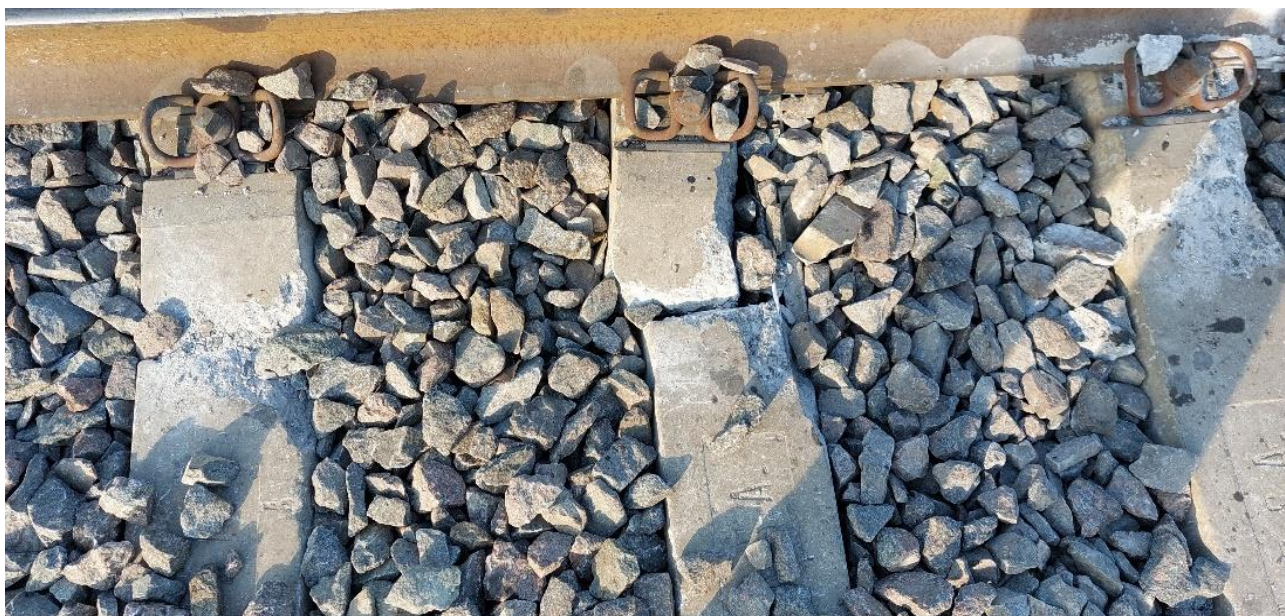
El descarrilamiento produjo daños en la superestructura de vía, principalmente en el cruzamiento con la vía ascendente. Se detectaron marcas de los golpes de las ruedas del tren en rieles y durmientes, rotura de durmientes de hormigón y dispersión de balasto. Cuando los investigadores se hicieron presentes en el lugar, el cruzamiento de la vía ascendente se encontraba desarmado y reemplazado por rieles, que aseguraban la corrida únicamente a vía recta. Sobre la vía descendente, las agujas estaban aseguradas a vía recta con tirafondos.

Figura 4. Durmientes de hormigón afectados por el suceso. Fuente: JST, 2022

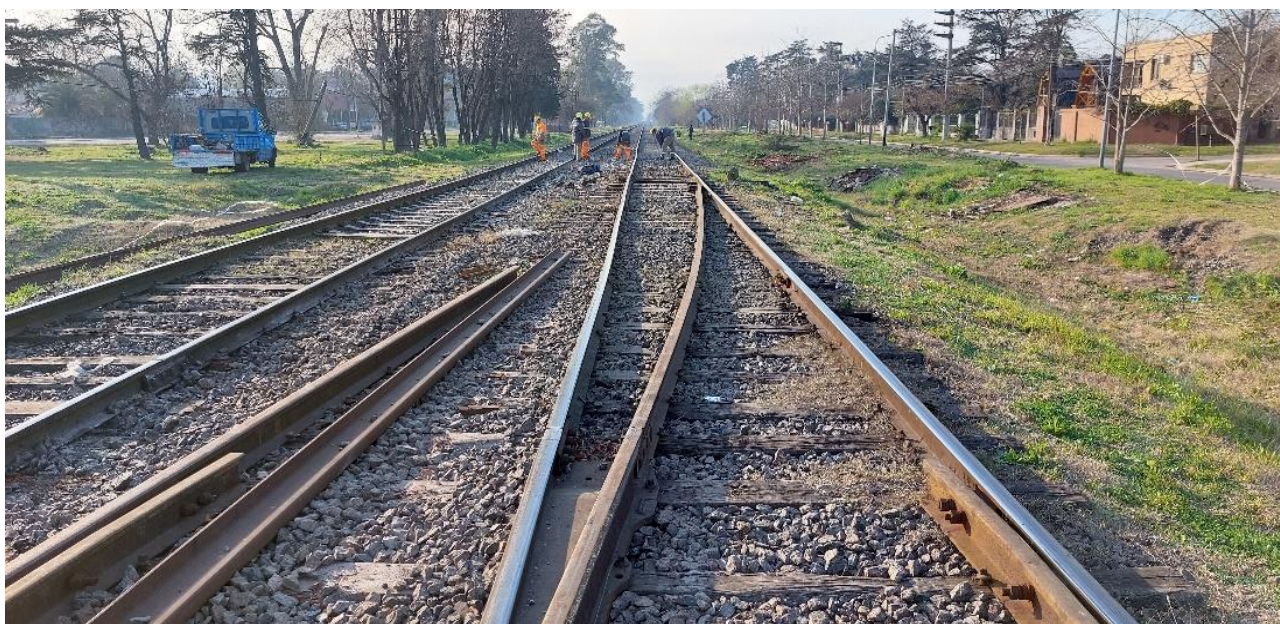
Figura 5. Vía ascendente con el ADV desarmado. Fuente: JST, 2022

Por la mañana del día 20, una segunda cuadrilla se encontraba realizando tareas de reparación de la superestructura dañada. Procedieron a realizar el desarme parcial del enlace de las vías involucradas y retiraron la aguja y contraaguja del ADV de la vía ascendente, reemplazándolas por un riel de vía de corrida para asegurar la circulación en el sector.

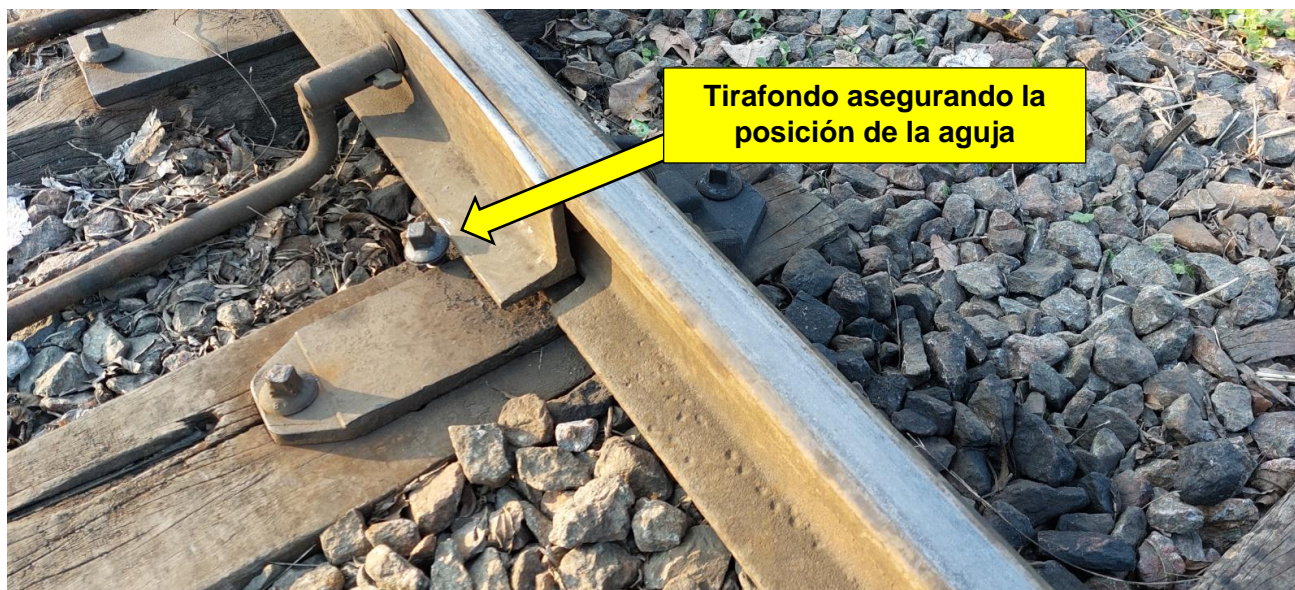
Figura 6. Aguja del ADV en sentido a la estación Moreno, asegurada con tirafondo. Fuente: JST, 2022

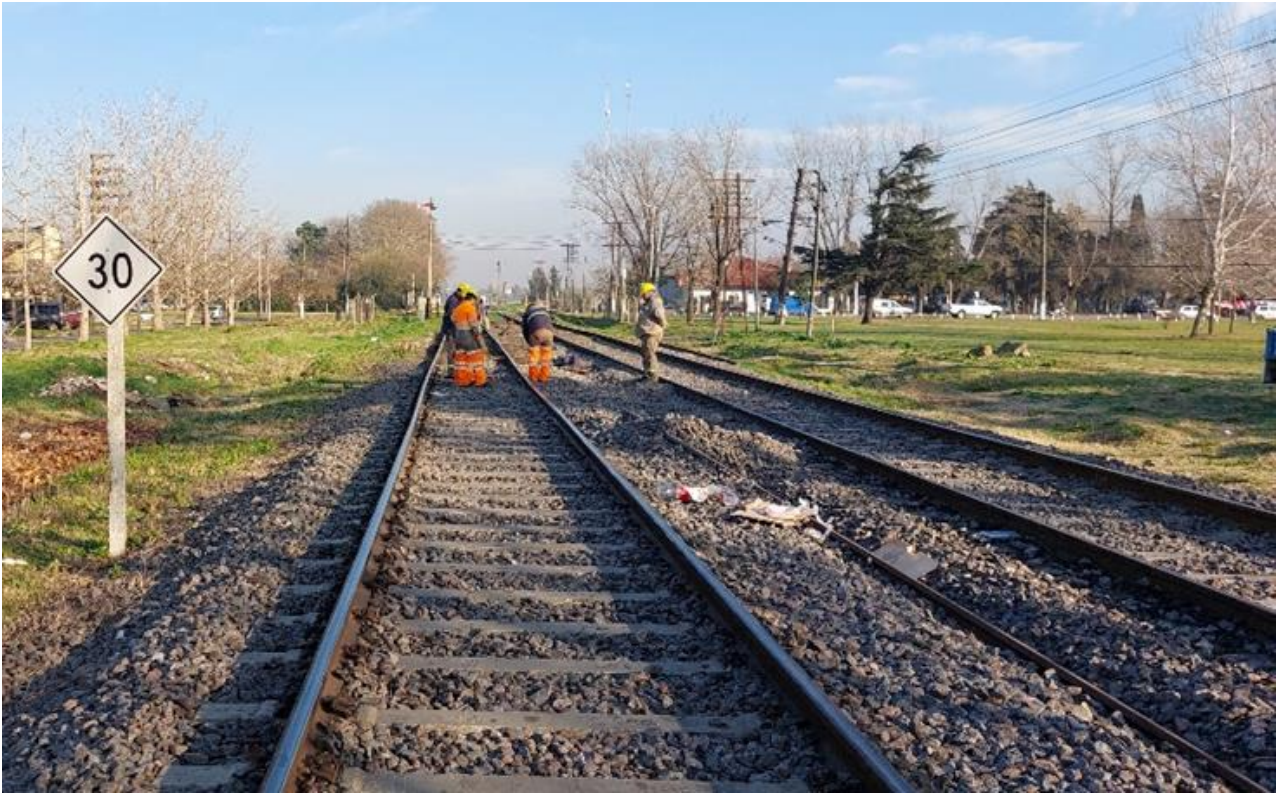
Figura 7. Precauciones en el sector afectado por el descarrilamiento. Fuente: JST, 2022

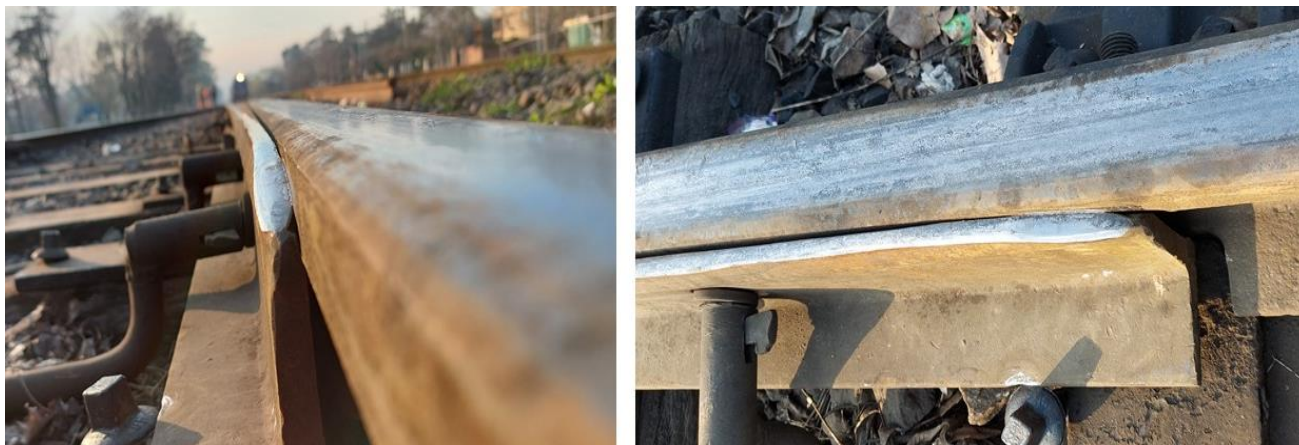
Otra cuestión que se observó durante el relevamiento de campo fue que la aguja del ADV, en sentido a la estación Moreno, no se insertaba correctamente en la contraaguja.

Figura 8. Aguja del ADV en sentido a la estación Moreno. Fuente: JST, 2022

Otra cuestión importante que se observó en el relevamiento de campo es el hecho de que la aguja derecha del ADV, en sentido a la estación Moreno, posee un grosor que no le permite insertarse correctamente en la contraaguja. Si bien no se considera que tal situación haya tenido injerencia en la ocurrencia del suceso, representa un riesgo, ya que las pestañas de las ruedas de un tren podrían montarse en la punta gruesa de la aguja, ocasionando un descarrilamiento.

- ✓ La aguja de la vía descendente en sentido a la estación Moreno no se insertaba correctamente en el riel de la contraaguja.
- ✓ Si bien se corroboró que dicha aguja no tuvo injerencia en el descarrilamiento del tren 2720, la situación representa un riesgo futuro, debido a que las pestañas de un tren podrían montarse en la punta gruesa de la aguja, ocasionando un descarrilamiento.
