## INFORME ANTICIPADO DE SUCESO FERROVIARIO

Expediente: EX-2022-114110649-APN-JST#MTR

Título: Choque de formación (tren 2833 en maniobras, locomotora 319-315) con dispositivo de fin de vía en la estación Merlo, provincia de Buenos Aires

Dirección Nacional de Investigación de Sucesos Ferroviarios

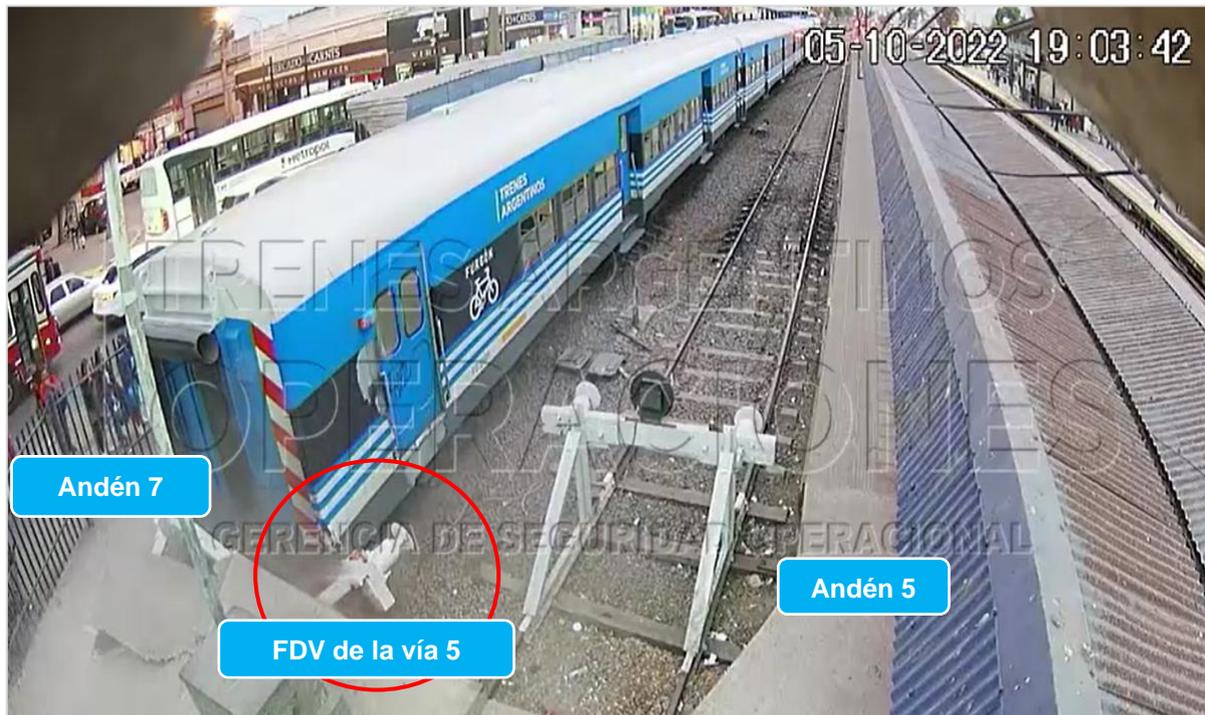
El 5 de octubre de 2022, el tren de pasajeros 2832 finalizó su recorrido en la estación Merlo a las 18:50. Luego, el personal de conducción inició la maniobra habitual de inversión de la formación para poder prestar el próximo servicio. Durante dicho procedimiento, la formación chocó con el FDV de la vía 5, a las 19:03 aproximadamente. A raíz del accidente, el FDV y el andén 7 de la estación sufrieron daños en su estructura. No se registraron personas lesionadas.

Figura 1. Estado final de la formación luego del choque con el FDV de la vía 5 de la estación Merlo.  
Fuente: SOFSE, anotaciones JST, 2022

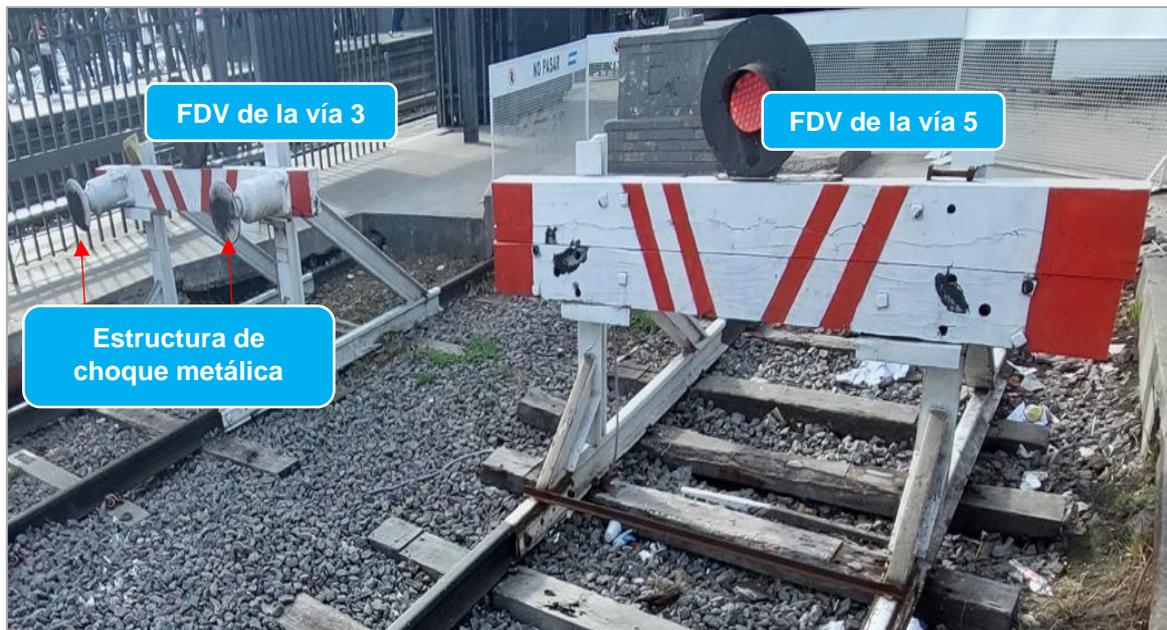
El 8 de mayo de 2023 se realizó un relevamiento en la estación ferroviaria donde se observó el estado de los FDV instalados en las vías 5 y 3. Durante el procedimiento se registró que el FDV de la vía 5 no contenía una estructura de choque metálica, a diferencia del FDV de la vía 3.

Figura 2. Estado de los FDV de la vía 3 (izquierda) y de la vía 5 (derecha) de la estación Merlo.  
Fuente: JST, 2023

Actualizar las variables utilizadas para la evaluación de riesgos de los FDV de las vías 3 y 5 de la estación Merlo y adoptar medidas de mitigación a partir de la nueva evaluación.

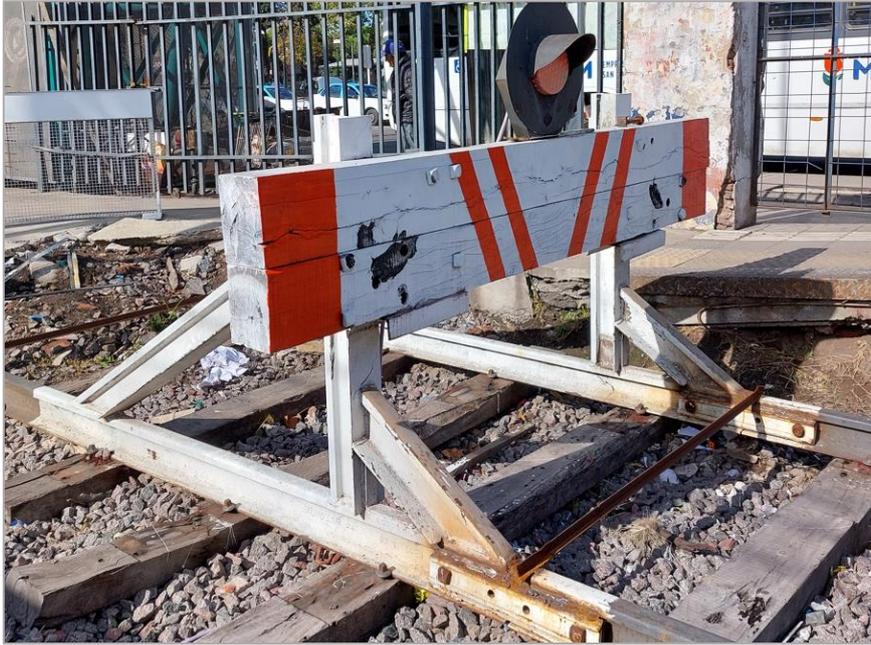
También se observaron marcas de impacto en la estructura de madera del FDV de la vía 5 y una fisura en una de las partes en su soporte.

Figura 3. Marcas de impacto en el FDV de la vía 5. Fuente: JST, 2023

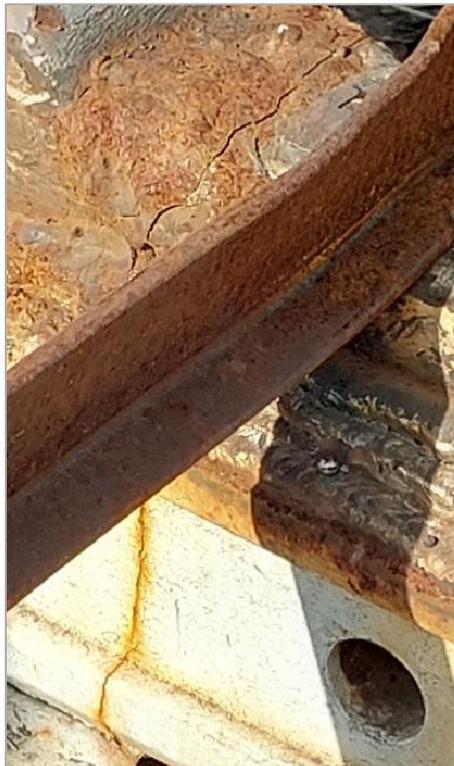
Figura 4. Fisuras en la estructura de soporte del FDV de la vía 5. Fuente: JST, 2023

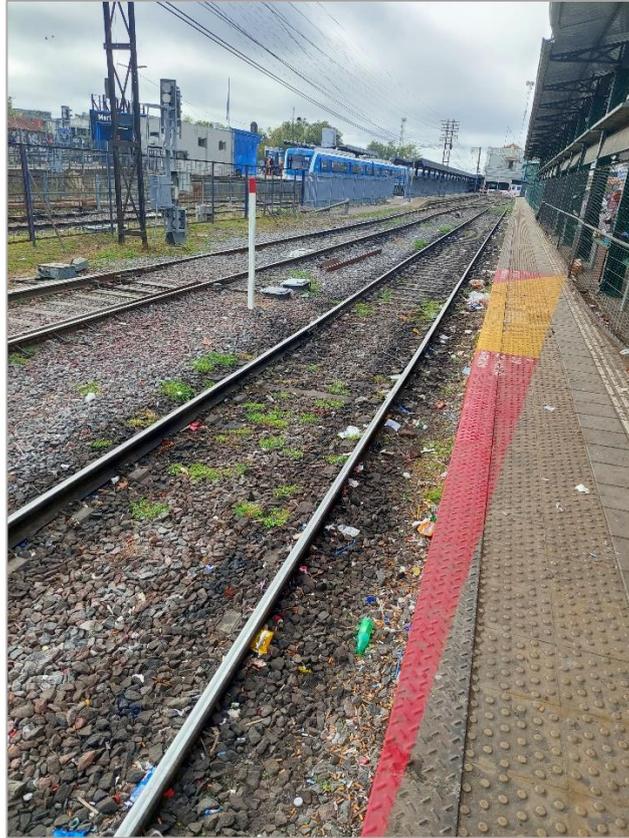
Por último, se observó la existencia de un triángulo en el andén 7, el cual se pintó para referenciar la distancia entre las formaciones y el FDV de la vía 5. Sin embargo, durante la visita se constató que el triángulo no se utilizaba en la actualidad, ya que,

según la información provista por la empresa operadora, se establecieron lineamientos sobre la prohibición del retroceso de las formaciones en la estación Merlo.

Figura 2. Triángulo y estaca de referencia. Fuente: JST, 2023
