Informe provisional

Título: Choque de formación (tren 2833 en maniobras) con dispositivo de fin de vía en la estación Merlo, Buenos Aires

Fecha y hora del suceso: 5 de octubre de 2022 a las 19:03 (hora local)

Junta de Seguridad en el Transporte

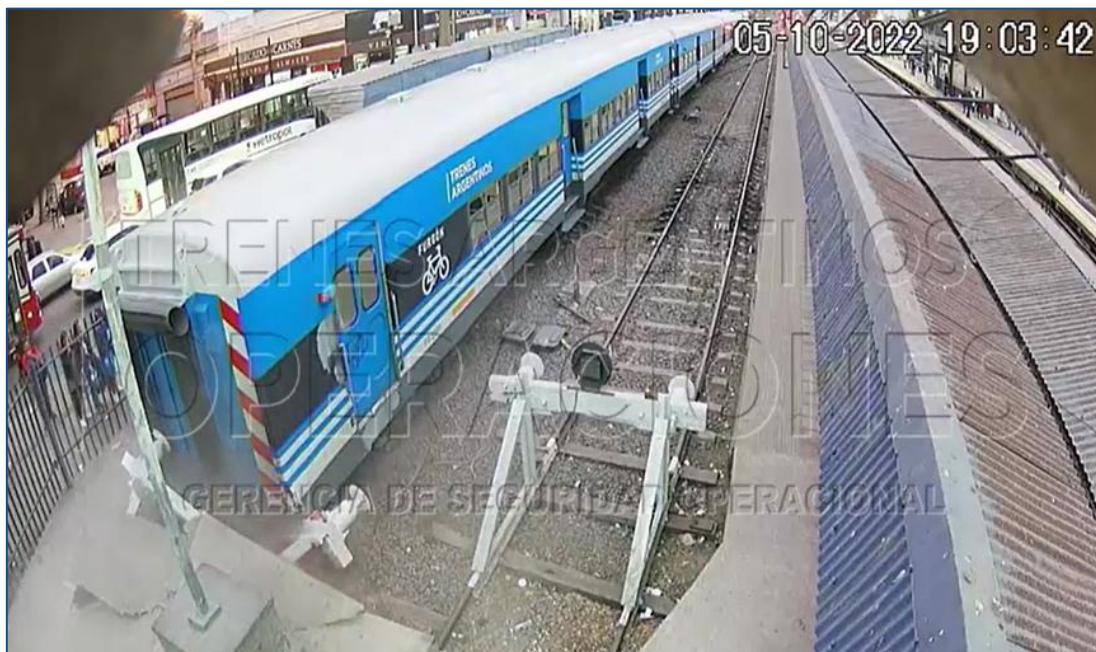
El 5 de octubre de 2022, el tren de pasajeros 2832 finalizó su recorrido en la estación Merlo a las 18:50. Luego, el personal de conducción inició la maniobra habitual de inversión de la formación para poder prestar el próximo servicio. Durante dicho procedimiento, la formación chocó con el FDV de la vía 5, a las 19:03 aproximadamente. A raíz del accidente, el FDV y el andén 7 de la estación sufrieron daños en su estructura. No se registraron personas lesionadas.

Figura 1. Estado final de la formación luego del choque con el FDV de la vía 5 de la estación Merlo.
Fuente: SOFSE, anotaciones JST, 2022

El choque de la formación con el FDV de la vía 5 provocó el descarrilamiento del último boguie del coche n.º 2505, el cual se desplazó unos metros sobre el andén 7 (ver Figura 1).

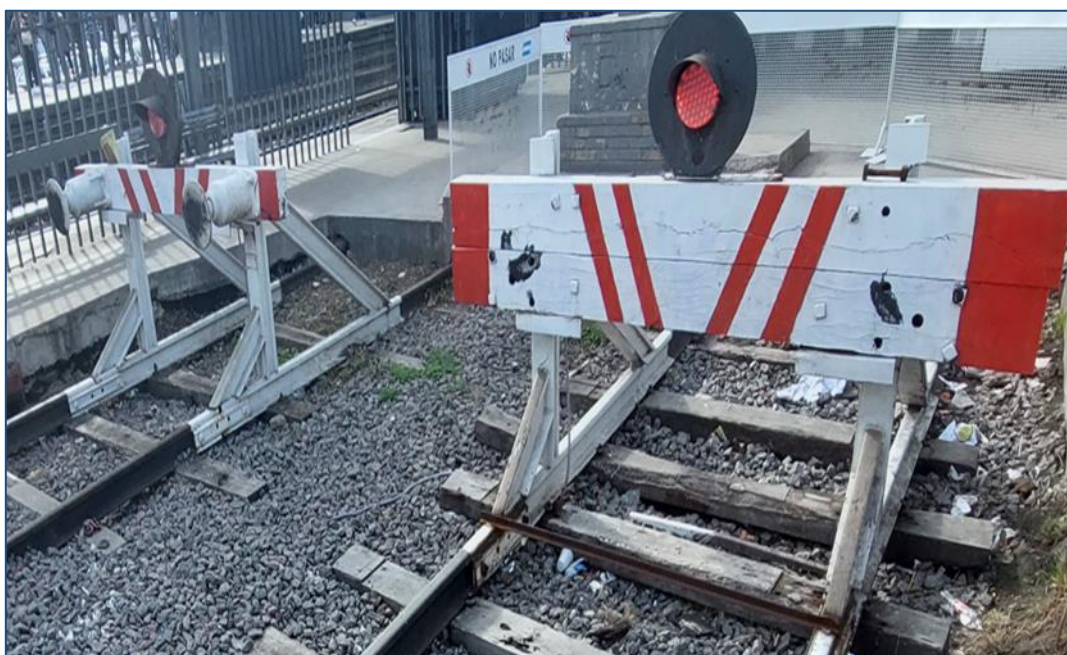
El 08 de mayo de 2023 se realizó un relevamiento de campo en la estación Merlo donde se observó el estado de los FDV instalados en las vías 5 y 3. Durante el procedimiento se registró que el FDV de la vía 5 no contenía una estructura de choque metálica, a diferencia del FDV de la vía 3.

Figura 3. Estado de los FDV de la vía 3 (izquierda) y de la vía 5 (derecha) de la estación Merlo.

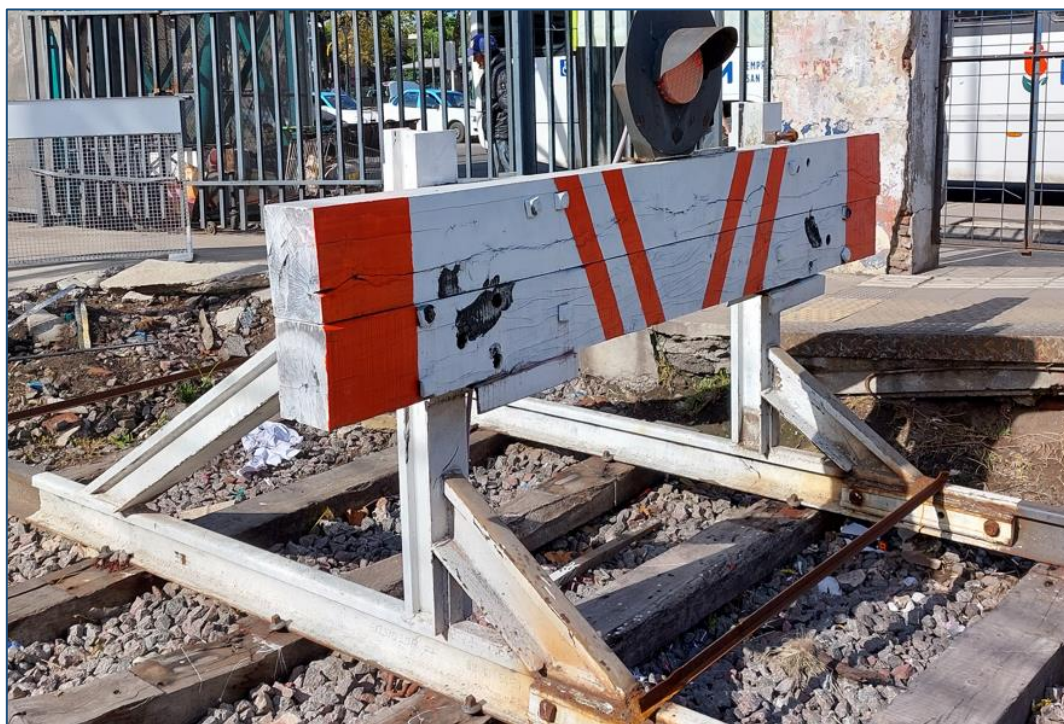
En tal ocasión, también se observaron marcas de impacto en la estructura de madera del FDV de la vía 5 (Figura 4) y una fisura en una de las partes en su soporte (Figura 5).

Figura 4. Marcas de impacto en el FDV de la vía 5. Fuente: JST, 2023

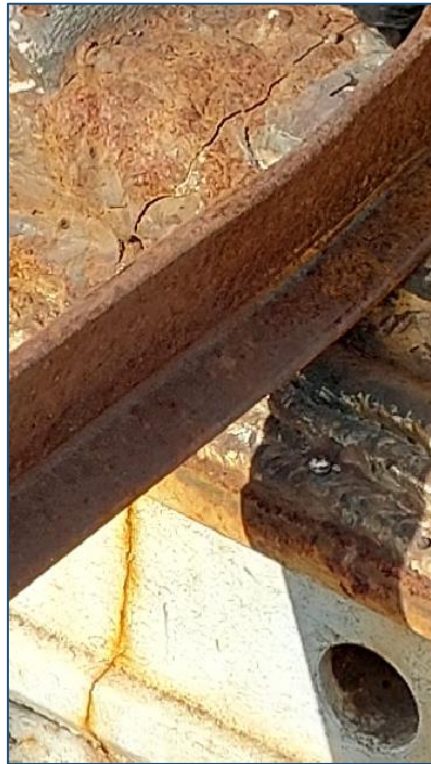
Figura 5. Fisuras en la estructura de soporte del FDV de la vía 5. Fuente: JST, 2023

- Durante el relevamiento de campo llevado a cabo en el marco de la investigación, se observó que el FDV de la vía 5 no presentaba estructura metálica de choque y su estructura de soporte se encontraba fisurada.
- La circunstancia de que se realicen repetidas maniobras de acercamiento de las formaciones a los FDV implica un aumento del riesgo.
- Las variables utilizadas para el cálculo del índice de riesgo de los FDV son susceptibles de revisión en la actualidad.

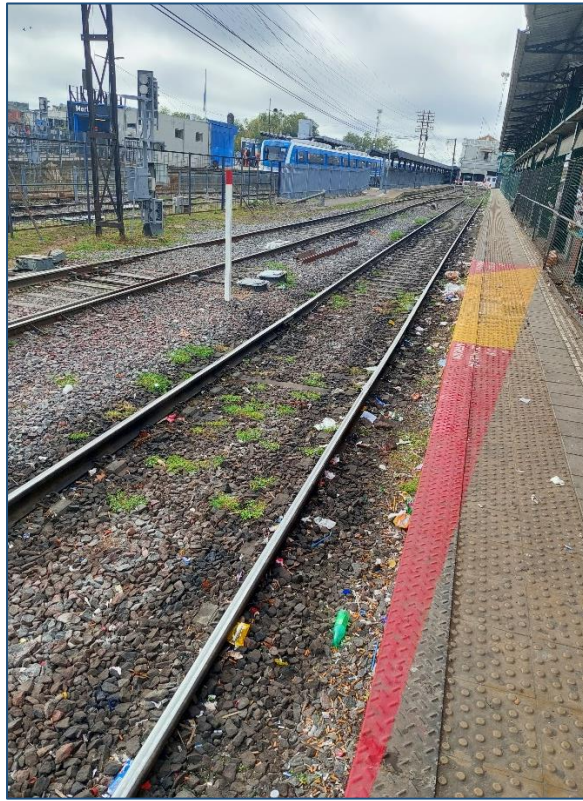
Por último, se identificó la presencia de un triángulo en el andén 7, el cual fue pintado para indicar la distancia entre las formaciones y el FDV de la vía 5. No obstante durante la visita se comprobó que en la actualidad el triángulo no se emplea. Esto se debe a que, según la información proporcionada por la empresa operadora, se han establecido lineamientos que prohíben el retroceso de las formaciones en la estación Merlo.

Figura 6. Triángulo y estaca de referencia. Fuente: JST, 2023
