# Informe de Seguridad Operacional

TÍTULO: Choque de formación en maniobra con dispositivo de fin de vía (FDV) en la estación Merlo, Buenos Aires

FECHA Y HORA DEL SUCESO: 5 de octubre de 2022, 19:10 (hora local)

**DIRECCIÓN NACIONAL DE INVESTIGACIÓN DE SUCESOS FERROVIARIOS**

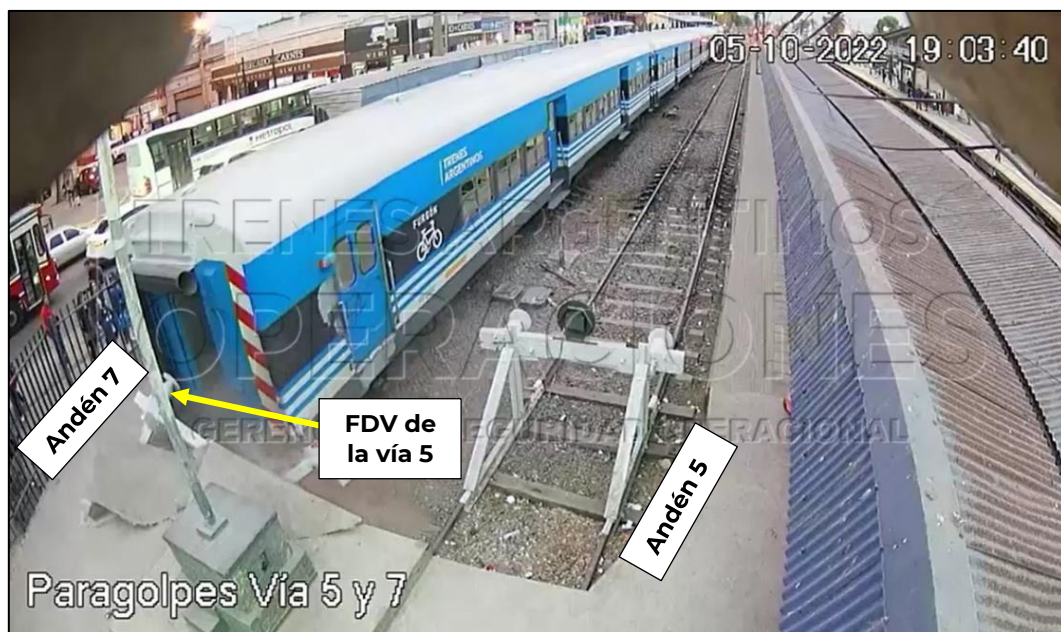
El 5 de octubre de 2022, el tren de pasajeros 2832, operado por la empresa Sociedad Operadora Ferroviaria Sociedad del Estado (SOFSE), finalizó su recorrido en la estación Merlo a las 18:50. Luego, el personal de conducción inició la maniobra habitual de inversión de la formación para poder prestar el próximo servicio. Durante este procedimiento, a las 19:03 aproximadamente, se produjo un choque con el dispositivo de fin de vía (FDV) de la vía 5.

Figura 1. Choque de la formación con el FDV de la vía 5. Fuente: SOFSE, 2022

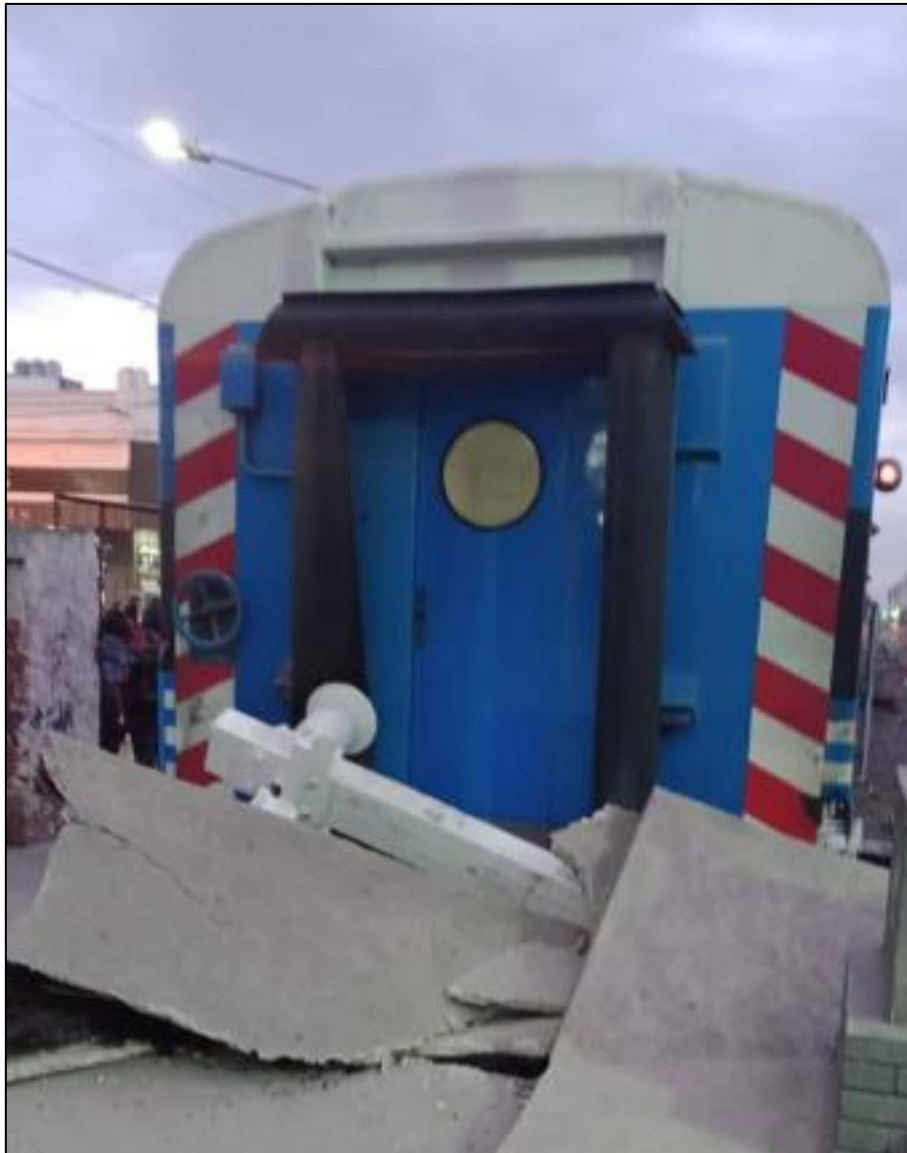
Se identificaron daños en la cara posterior del último coche de la formación, causados por el impacto con la viga horizontal del FDV de la vía 5 y con el hormigón del andén 7.

El descarrilamiento del coche n.º 2505 causó daños significativos en el andén de la vía 5, como se muestra en la Figura 2. Además, el FDV impactado sufrió daños en su estructura y fue desplazado de su posición original.

Figura 2. Daños en el andén 7 y en el FDV de la vía 5. Fuente: SOFSE, 2022

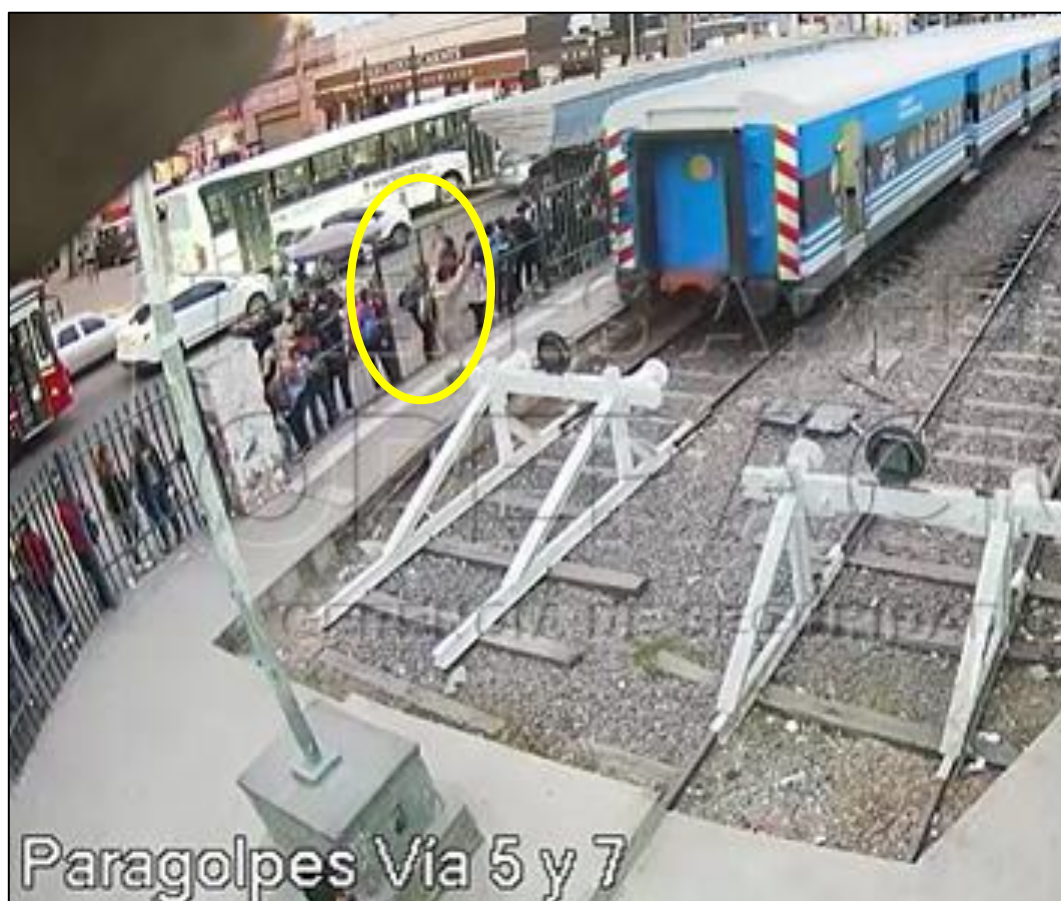
En el análisis de la información fílmica se observó que, durante la maniobra de retroceso de la formación en la estación Merlo, una persona con uniforme de la operadora ferroviaria pareció advertir un posible impacto del vehículo ferroviario con el FDV de la vía 5 y se desplazó desde el andén 5 al andén 7 para realizar señales con la mano durante los últimos segundos de la maniobra. Sin embargo, el registro fílmico no muestra a ningún personal ferroviario efectuando señales de mano desde el inicio del retroceso.

Figura 3. Persona con uniforme de la operadora ferroviaria efectuando señales de mano.

inicio de la maniobra propia del suceso. Las características de la intervención de la persona mencionada anteriormente, quien realizó señales para detener la formación, indican un intento tardío de advertir sobre la etapa final del retroceso y la proximidad del FDV, con el fin de evitar el choque o mitigar los daños. Esta acción no parece constituir un procedimiento formal o teórico que permita analizar desviaciones en la práctica. En vistas de lo expuesto, debe interpretarse dicha acción como la intervención de un miembro del personal cercano al suceso y no como un procedimiento preestablecido.

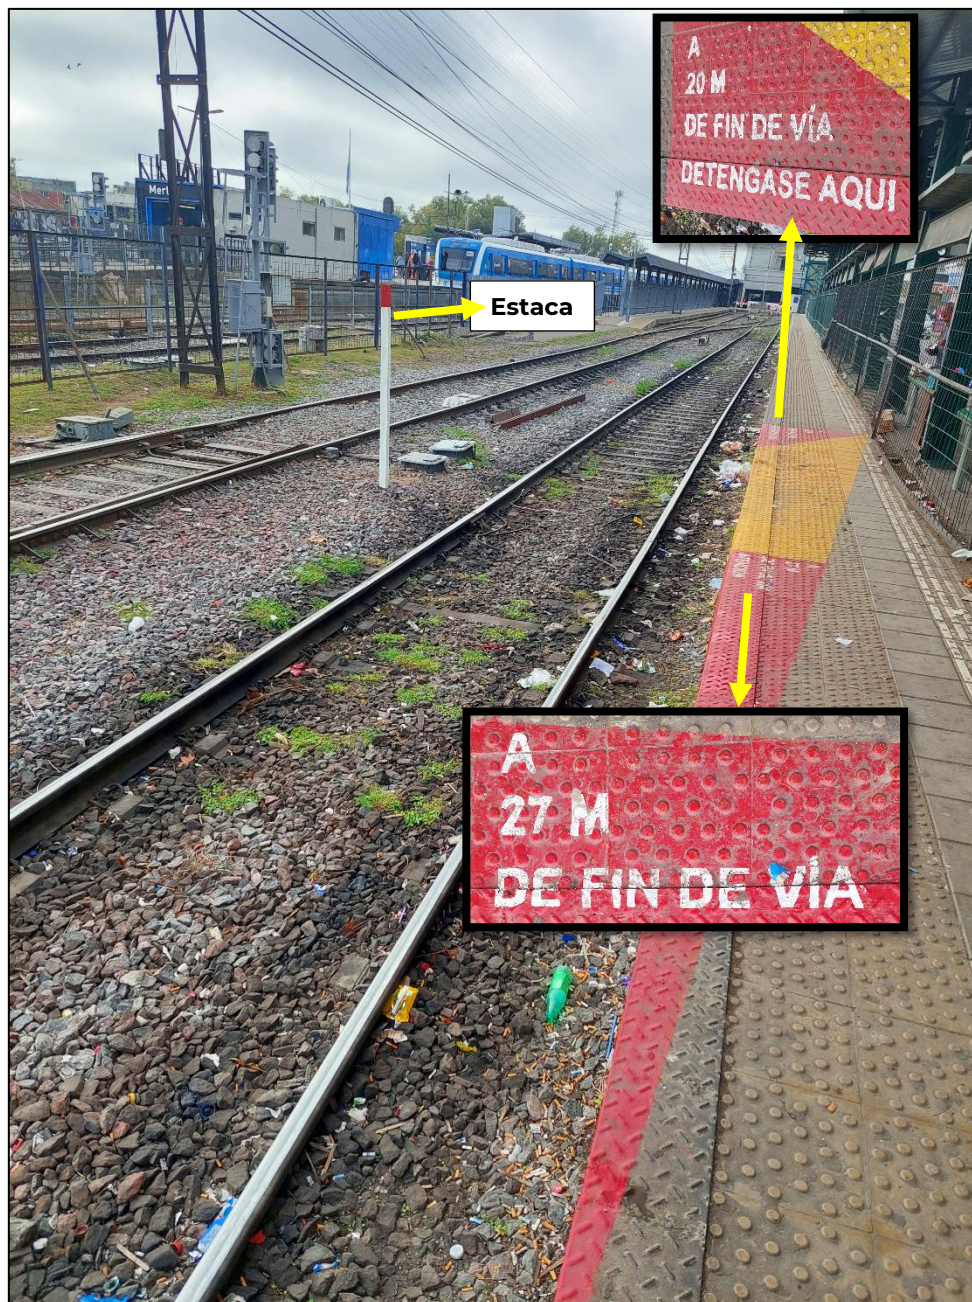
En mayo de 2023, un relevamiento realizado en la estación Merlo permitió identificar la presencia de una marca triangular pintada en el andén 7, junto con una estaca en la entrevía. El triángulo contiene leyendas informativas sobre distancias que se tomarían en relación con el FDV de la vía 5. Estas referencias se ilustran en la Figura 6.

Figura 6. Estaca en la entrevía y triángulo con referencias del FDV en la periferia de la vía 5 de la estación Merlo. Fuente: JST, 2023

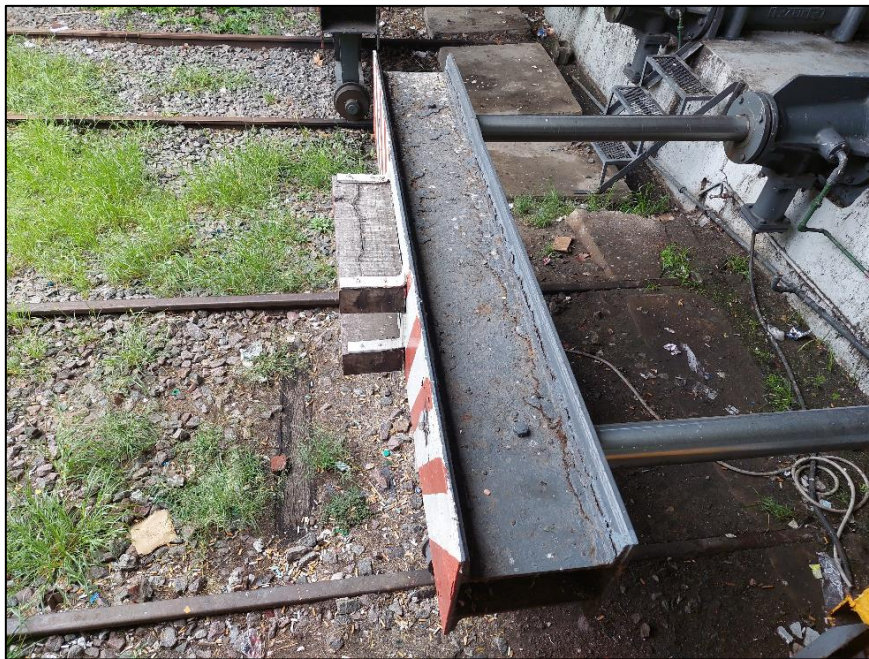
Entre los FDV, destaca el estado de la viga superior del FDV de la vía 3. En ella se observó pérdida de material debido a la corrosión.

Figura 9. Viga del FDV con pérdida de material en la estación Once. Fuente: JST, 2024

A modo de ejemplo, en relación con el párrafo anterior, se puede mencionar el estado de corrosión de determinadas vigas de los FDV, que ante un impacto podrían colapsar y desviar el material rodante hacia un lugar no deseado durante el proceso de absorción de energía. Esta dirección no deseada del material rodante también podría ser consecuencia de una interferencia en la rodadura de los carros portantes de las vigas de los FDV, dentro de las diferentes soluciones de fin de vía observadas en las cabeceras.

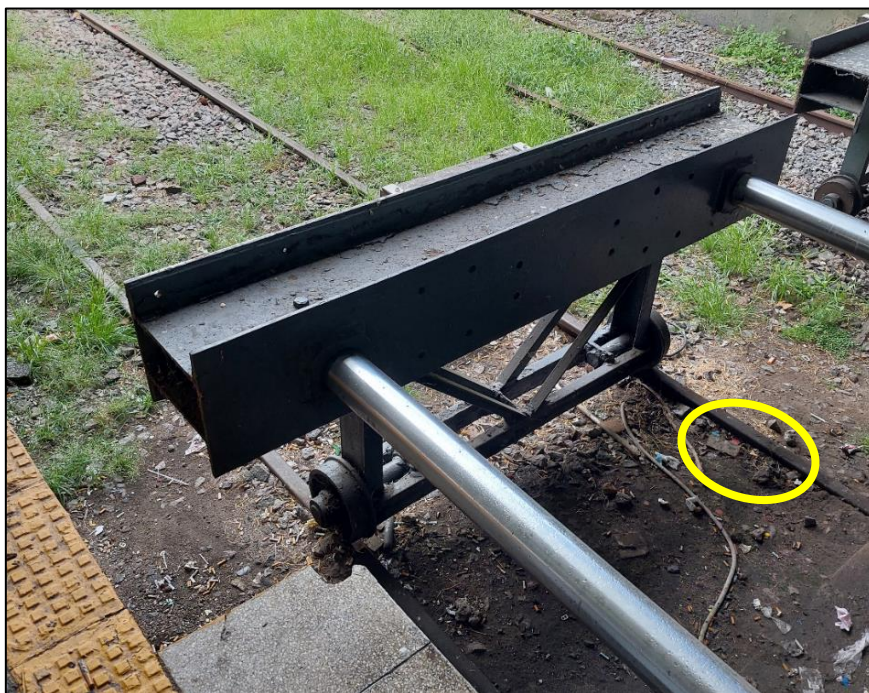
Asimismo, se observó acumulación de tierra entre el FDV y el muro donde están fijados los cilindros hidráulicos. Esta acumulación se encuentra en un área que podría ser recorrida por las pestañas de las ruedas del carro en caso de desplazamiento del dispositivo.

Figura 10. Presencia de tierra junto a la cara interna de riel, estación Once. Fuente: JST, 2024

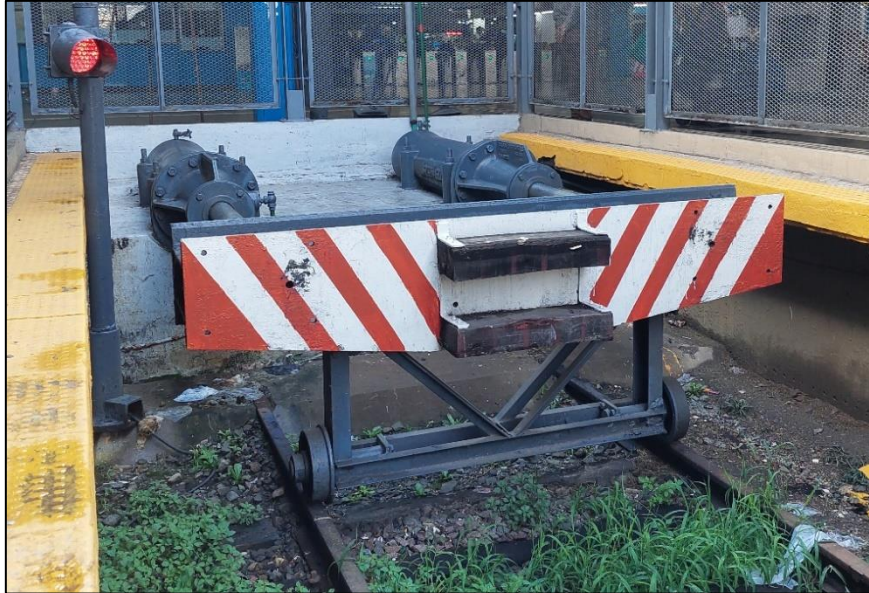
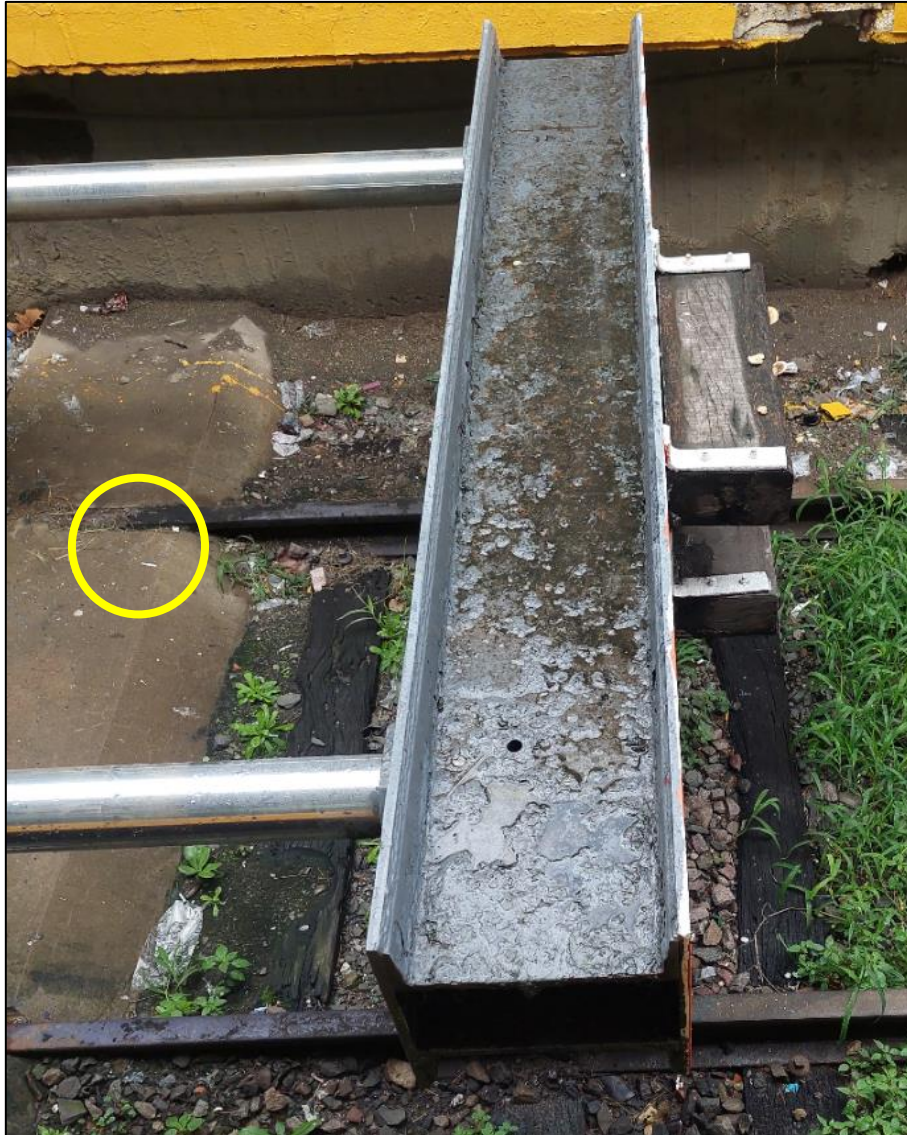
Con respecto al FDV instalado en la vía 5, se detectó pérdida de material en la viga superior y la presencia de una superficie de concreto que podría obstaculizar el desplazamiento del carro portante de la viga.

Figura 11. FDV de la vía 5, estación Once. Fuente: JST, 2024

Figura 12. Viga superior y superficie de concreto. Fuente: JST, 2024

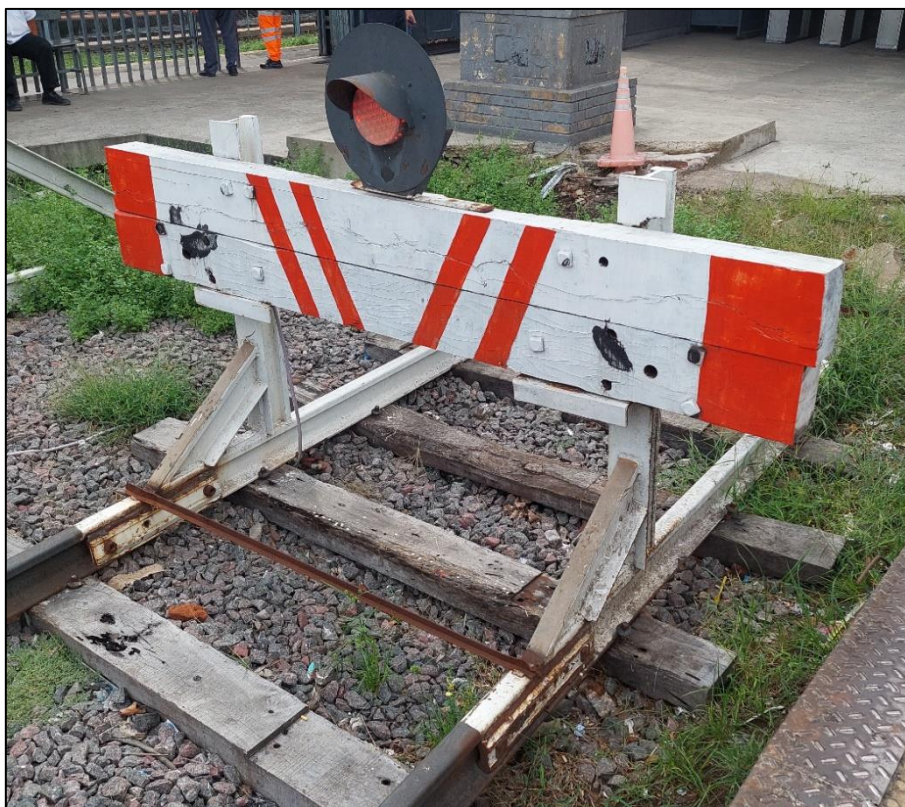
Figura 13. FDV de la vía 5, estación Merlo. Fuente: JST, 2024

En el relevamiento de 2024 se constató que las características del FDV instalado en la vía 5 de la estación Merlo mantenían similitudes con las observadas tanto el día del accidente en 2022 como durante el relevamiento de mayo de 2023. Además, se verificó que las vías 3 y 5 de dicha estación estaban fuera de servicio para la operación del tramo Merlo-Lobos, mientras que la vía general 1 permanecía en uso. En este contexto operativo, la vía general 1 se utilizaba para el arribo y partida de trenes y las vías del sector eléctrico se destinaban a las maniobras de inversión.

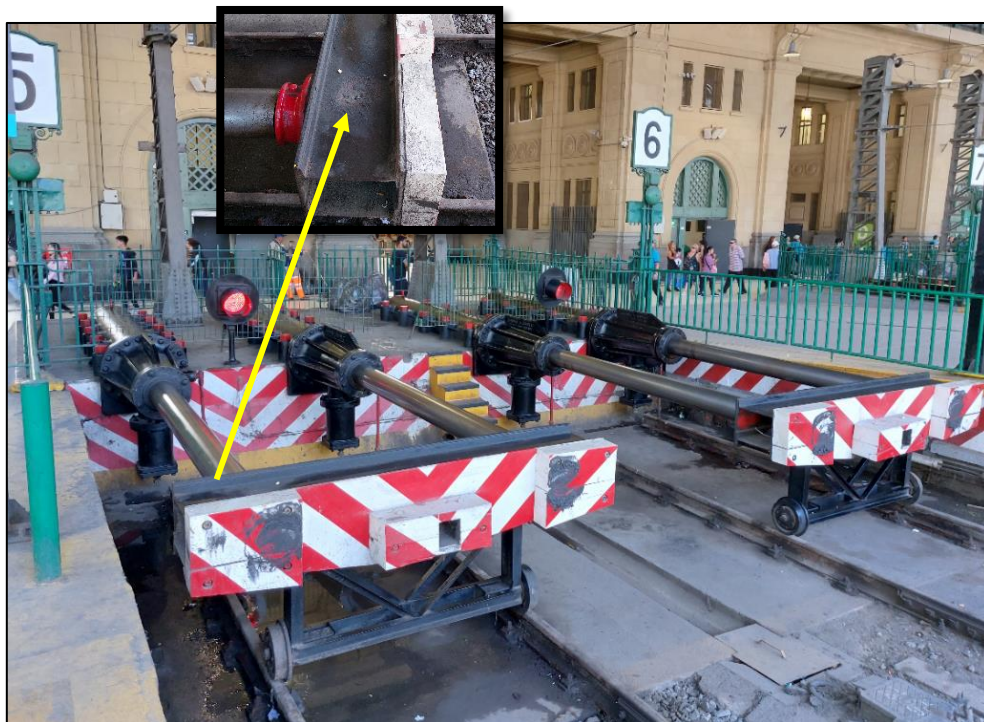
Si bien durante el relevamiento se constató que la estación se encuentra techada, se observó una pérdida de material apreciable en la viga horizontal del FDV de la

vía 5, aparentemente causada por corrosión debido a la caída de agua a través de una filtración cercana.

Figura 17. FDV de vía la 6 y FDV de la vía 5 con corrosión, estación Constitución.
