Informe Preliminar de Seguridad Operacional

Descarrilamiento en General Levalle

Belgrano Cargas y Logística

27 de octubre del 2022

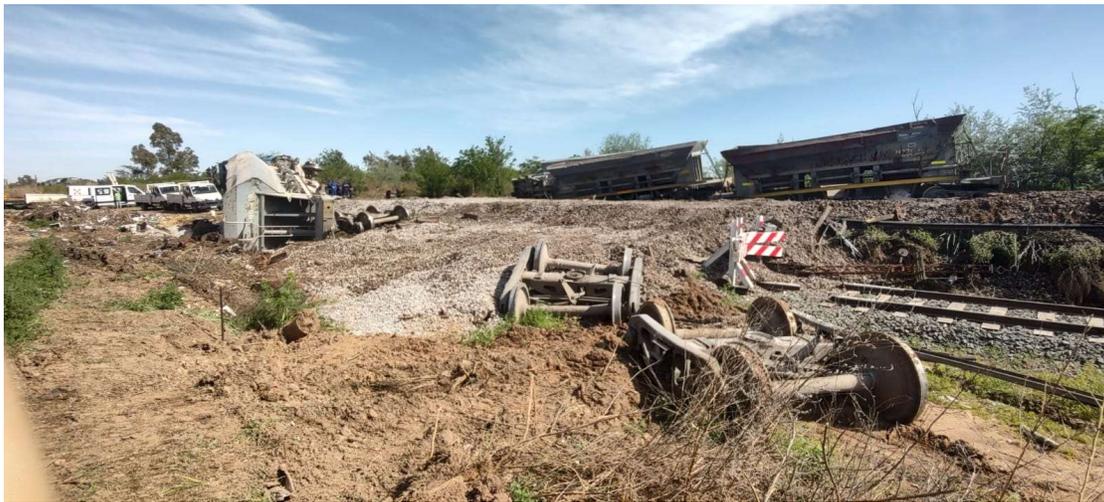
Figura 1. Vagones del tren N°FO4 descarrilados y volcados. Fuente: JST, 2022

En el accidente descarrilaron 12 vagones y 4 volcaron sobre el lateral de la vía. Cuando los investigadores de la JST arribaron al lugar del suceso, 10 vagones ya habían sido encarrilados y 2 se encontraban en proceso de encarrilamiento. Los 4 vagones volcados permanecían sobre los márgenes de la vía.

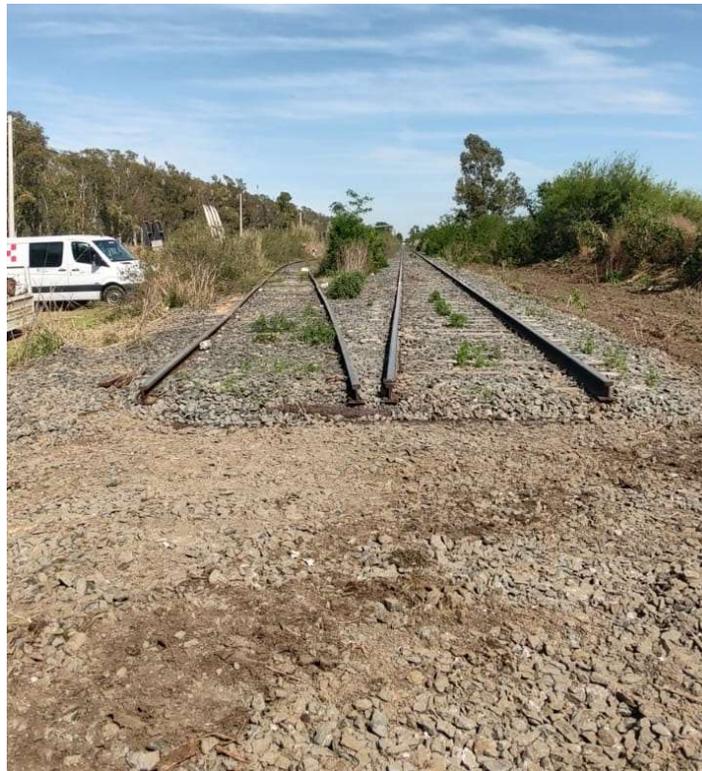
Se observaron daños en la superestructura, particularmente en el aparato de vía afectado por el descarrilamiento.

Figura 2. Zona del aparato de vía afectado por el descarrilamiento. Fuente: JST, 2022

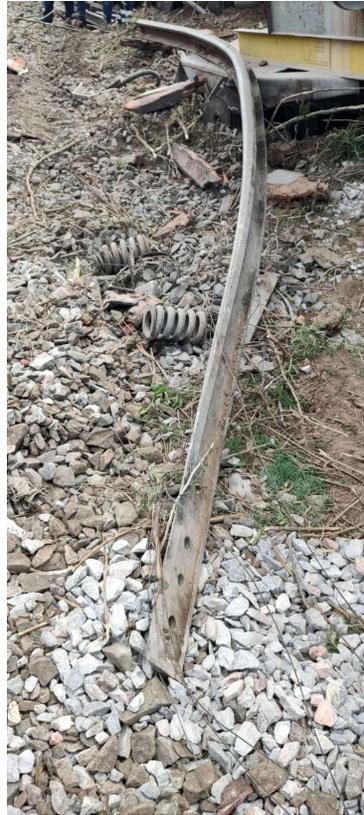
Figura 3. Aguja del aparato de vía a metros de la zona donde ocurrió el accidente. Fuente: JST, 2022

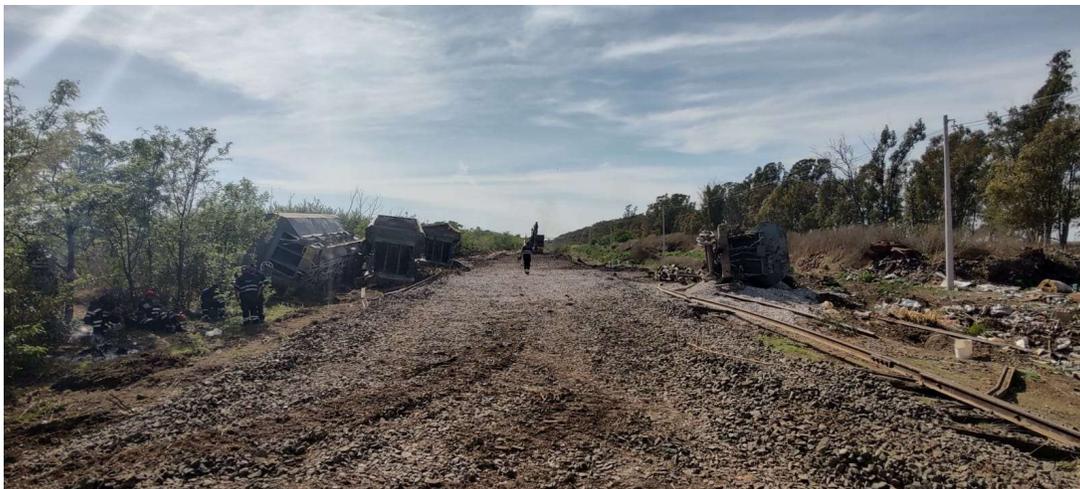
Figura 4. Superestructura de vía en proceso de reparación. Fuente: JST, 2022

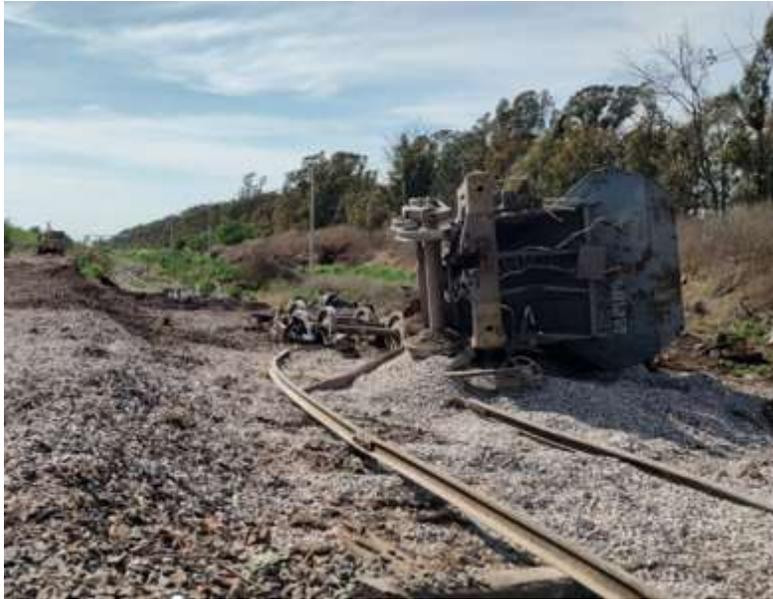
Se registraron daños en el material rodante. Algunos de los vagones volcados sufrieron el desprendimiento de sus boguies.

Figura 5. Vagón volcado y boguies desprendidos. Fuente: JST, 2022
