<b>INFORME BÁSICO (U)</b>	<b>DNISF</b>
	<b>FORMULARIO OPERATIVO Nº 5</b> V10 – Septiembre 2022

ID	TIPO	FECHA	HORA	HORA UTC
EX-2023-08172689- -APN-JST#MTR	Accidente	19/01/2023	15:23	18:23

<b>RESEÑA</b>	<b>CATEGORÍA DEL SUCESO</b>	Descarrilamiento
<p>El 19 de enero de 2023, el tren A26, conformado por la locomotora G22 7921 y 37 vagones de carga, sufrió un descarrilamiento en el km 101,700, en cercanías de la localidad de Mocoretá, provincia de Corrientes. En el suceso descarrilaron 10 vagones, de los cuales 6 volcaron sobre el lateral de la vía. En la zona involucrada se produjeron daños en durmientes y arrastre de la superestructura. Luego del accidente, 16 vagones fueron remolcados por la locomotora titular hasta la estación Mocoretá. El resto permaneció en el lugar a la espera de las tareas de encarrilamiento y de reparación de la vía afectada.</p>

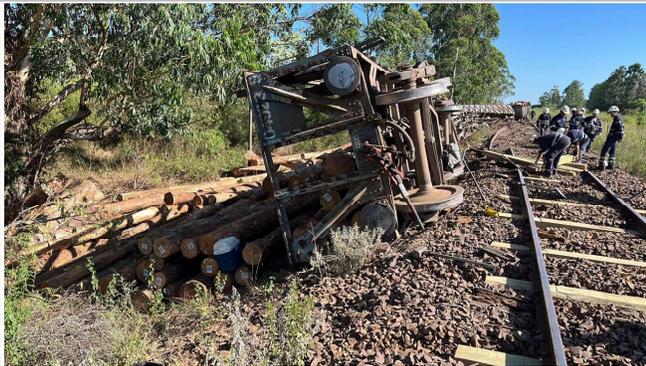
1. Vista general de los vagones volcados. JST, 2022

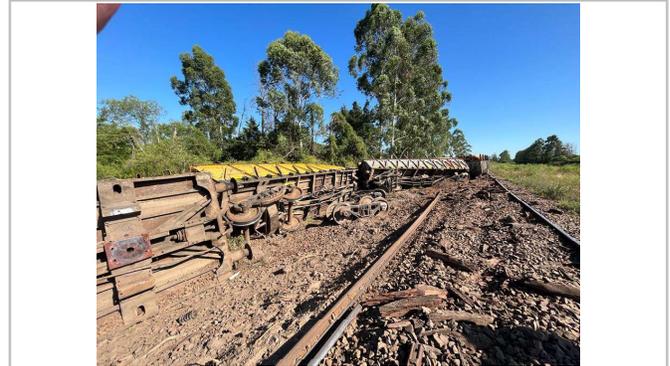
2. Superestructura de vía en reparación. JST, 2022

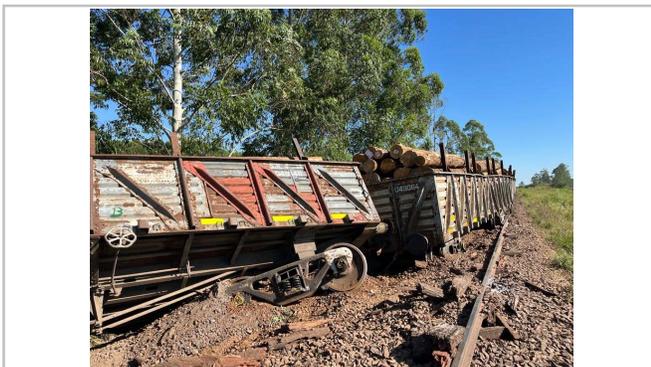
3. Vagones descarrilados con rollizos de eucalipto. JST, 2022

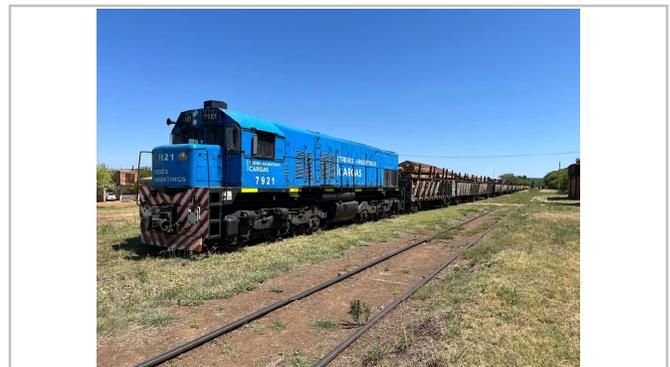
4. Locomotora 7921 a cargo del tren A26 en la estación Mocoretá. JST, 2022
