INFORME PRELIMINAR DE SUCESO FERROVIARIO

Descarrilamiento de tren de carga en Mocoretá

Belgrano Cargas y Logística Sociedad Anónima

19 de enero de 2023

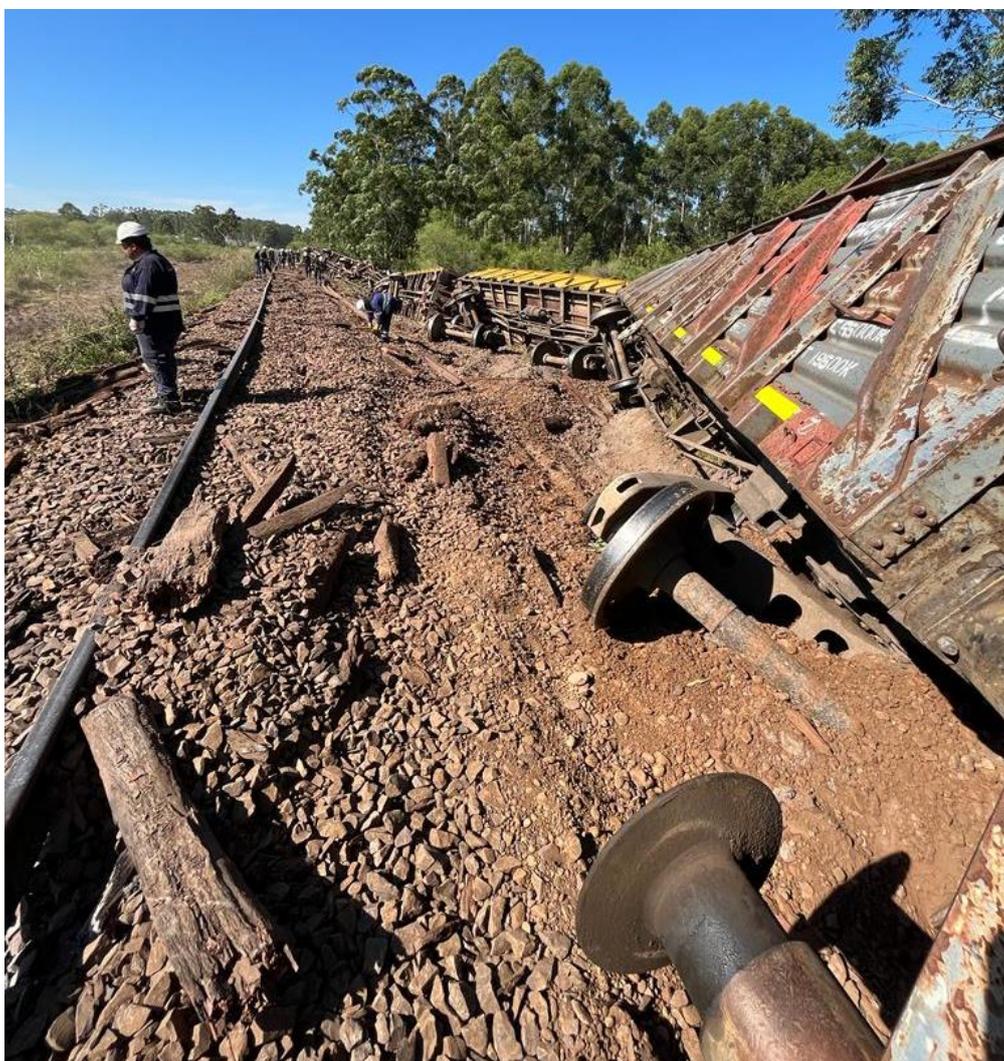
El 19 de enero de 2023, el tren A26 de la empresa BCyL, Línea Urquiza, sufrió un descarrilamiento en el km 101,700 en cercanías de la localidad de Mocoretá, provincia de Corrientes. El tren tenía como origen Santo Tomé, Corrientes y destino Holt, Entre Ríos. Estaba compuesto por la locomotora 7921 y 37 vagones cargados de rollizos de madera. En el suceso se vieron afectados 8 vagones, de los cuales 6 volcaron sobre el margen lateral de la vía.

Figura 1. Estado de la superestructura de vía y del material rodante afectado en el suceso. Fuente: JST, 2023

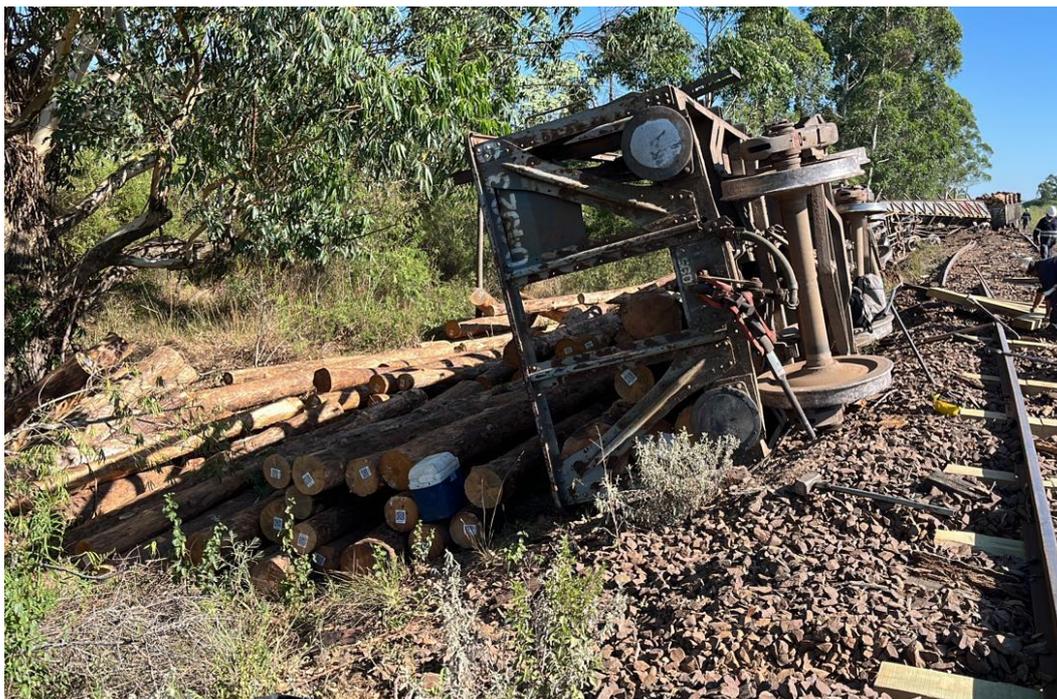
Figura 2. Estado de los vagones volcados. Fuente: JST, 2023

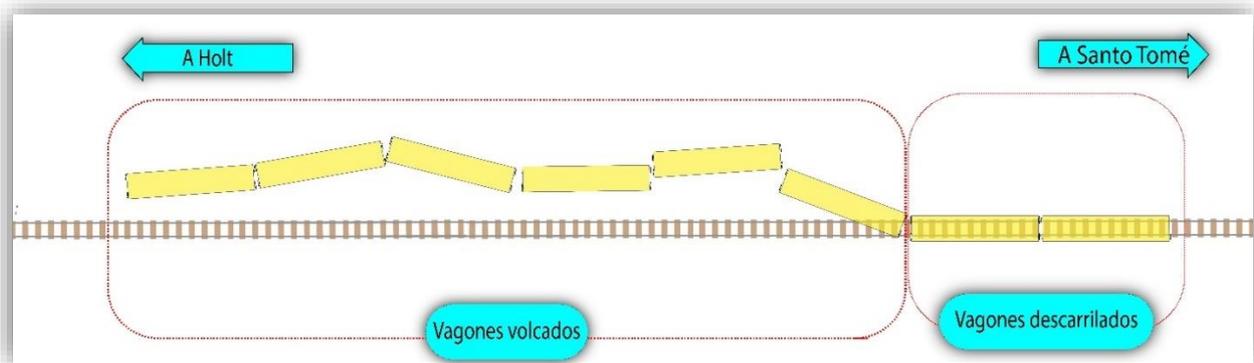
Cuando se arribó al lugar del suceso, 6 vagones permanecían volcados con pérdida parcial de carga, 2 se encontraban descarrilados sobre la vía y 13 vagones estaban sobre la vía sin verse afectados por el descarrilamiento. El resto del tren, conformado por los primeros 16 vagones y la locomotora, prosiguió el viaje y quedó estacionado en la estación Mocoretá.

Figura 4. Croquis del estado final del tren. Fuente: JST, 2023

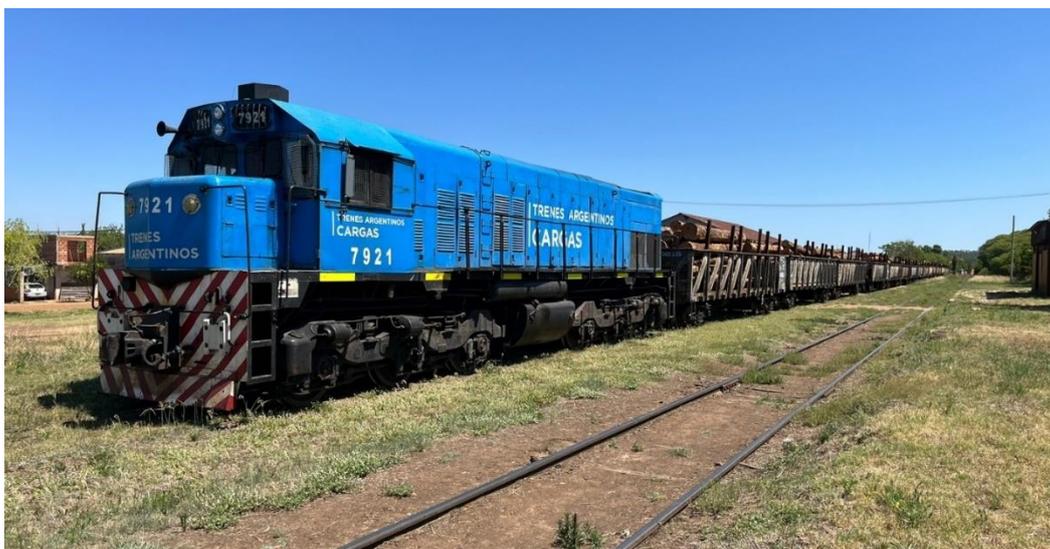
Figura 5. Tren A26 estacionado en la estación Mocoretá, luego del descarrilamiento. Fuente: JST, 2023

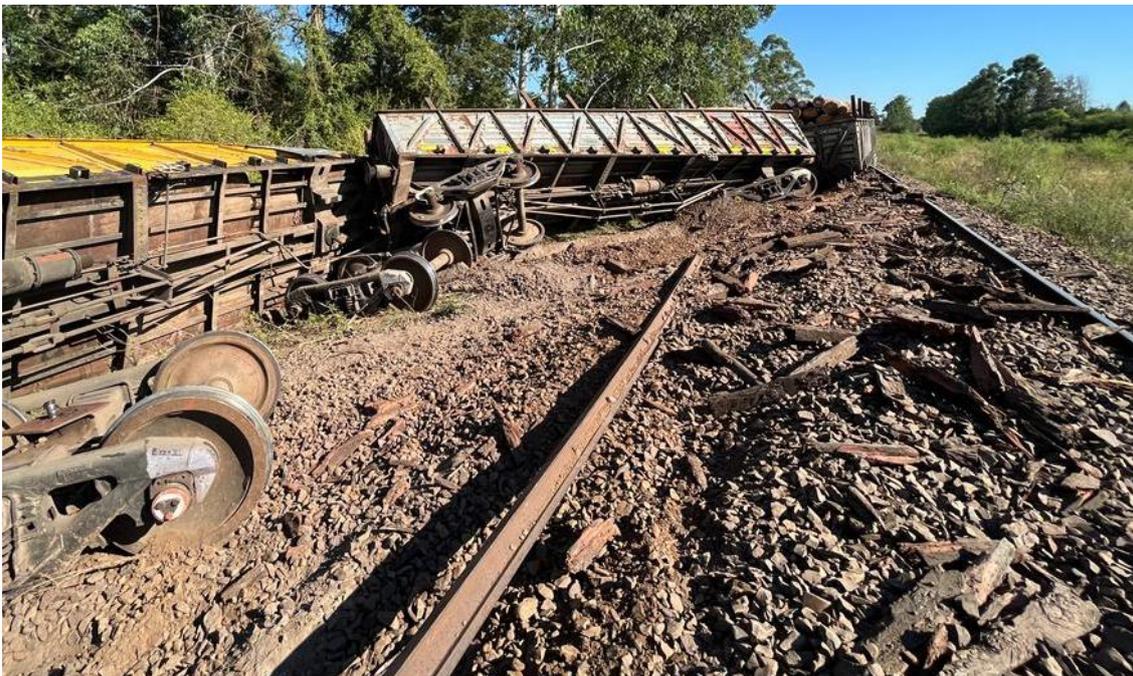
El descarrilamiento produjo daños en la superestructura. Se observó el arrastre de la vía y de piedra balasto en aproximadamente 120 metros.

Figura 6. Estado de la superestructura luego del descarrilamiento. Fuente: JST, 2023
