<b>INFORME BÁSICO (U)</b>	<b>DNISF</b>			
	<b>FORMULARIO OPERATIVO Nº 5</b> V10 – Septiembre 2022

ID	TIPO	FECHA	HORA	HORA UTC
EX-2023-19280790-APN-JST#MTR	Accidente	20/02/2023	18:00	21:00

El 20 de febrero de 2023 se produjo el descarrilamiento del tren de carga 1016, operado por Belgrano Cargas y Logística Sociedad Anónima, mientras transitaba el aparato de vía norte de la estación Timbúes, provincia de Santa Fe. En el accidente volcaron 2 de los 4 vagones descarrilados. No se registraron personas lesionadas. La investigación se encuentra a cargo de sede Central de la JST, en colaboración con la sede Rosario.

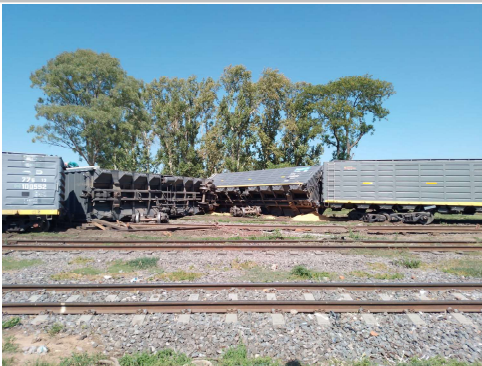
Fig. 1. Vista general de la zona del descarrilamiento, donde se aprecia la posición de los vagones volcados

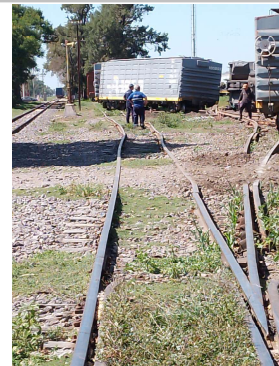
Durante el relevamiento se observaron daños de importancia en 50 metros aproximadamente de superestructura (vías segunda y cuarta), incluidos dos ADV, ubicados en la vía principal y en la vía segunda.

Fig. 2. Vista de la superestructura desde el ADV ubicado sobre la vía segunda

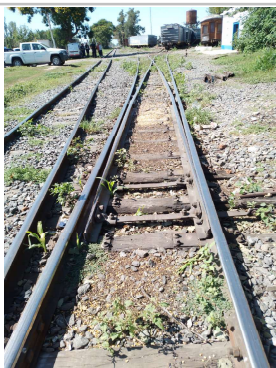
Fig. 3. Vía libre otorgada para el paso del tren

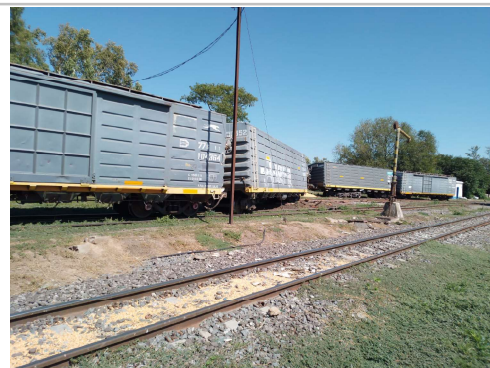
Fig. 4. Vista parcial de los vagones descarrilados
