## INFORME PRELIMINAR DE SUCESO FERROVIARIO

Título: Descarrilamiento de tren de pasajeros en cercanías de la estación Olavarría

Tren y operadora: tren 333, locomotora A917. SOFSE

Lugar: localidad de Olavarría, provincia de Buenos Aires

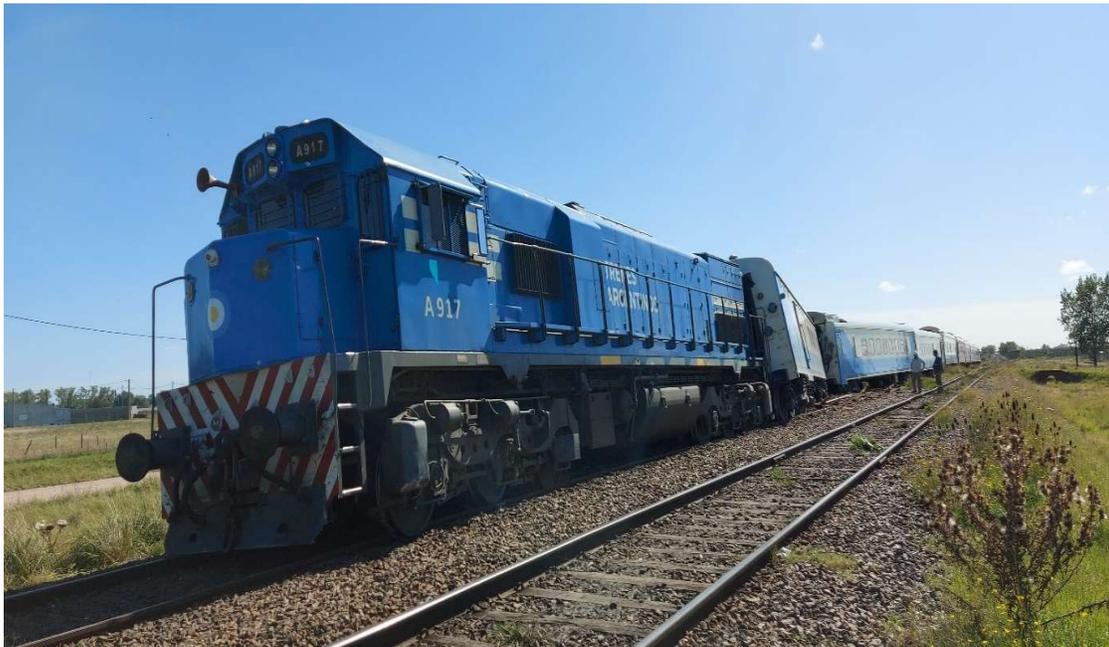
El 21 de marzo de 2023, a las 23:50 aproximadamente, el tren de pasajeros 333, operado por SOFSE, sufrió un descarrilamiento mientras transitaba por la vía principal de la División DP operada por la empresa FEPSA, en cercanías de la estación Olavarría, provincia de Buenos Aires. En el accidente descarrilaron la locomotora y 4 coches de la formación. No se registraron daños a personas entre la dotación y los pasajeros del tren.

Figura 1. Vista general del tren 333 descarrilado en cercanías de la estación Olavarría.

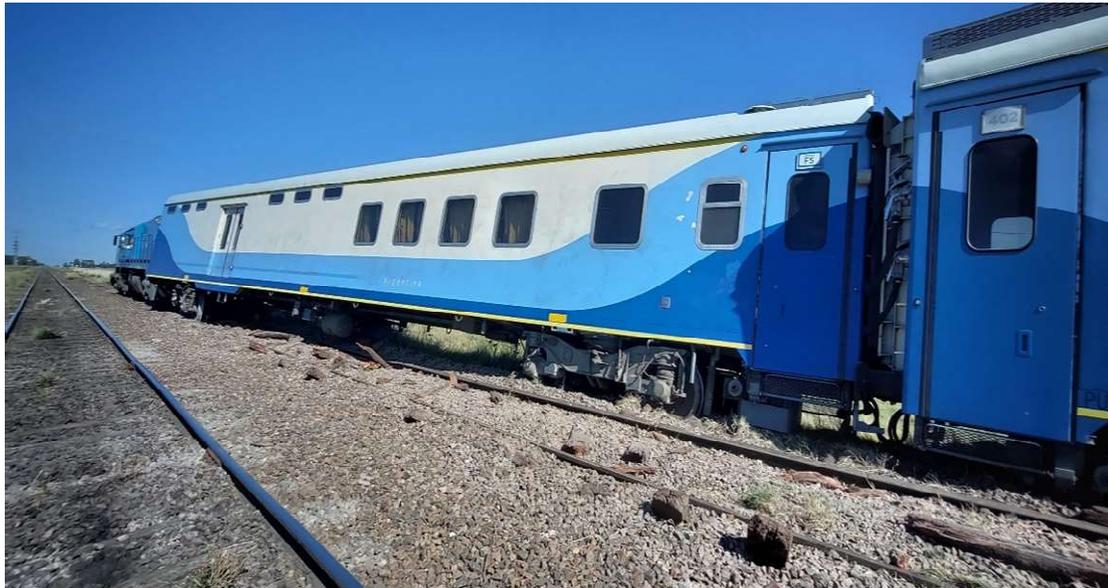
Figura 3. Coche FS 007 furgón generador, desplazado del eje de la vía. Fuente: JST, 2023

En el lugar del suceso se observó el descarrilamiento de la locomotora titular y de los 4 primeros coches del tren. El coche furgón generador (primero en la formación luego de la locomotora) se desplazó 0,8 metros del eje de la vía de la División DP. Los siguientes coches no sufrieron desplazamientos de magnitud, quedaron descarrilados sobre el terraplén de piedra.

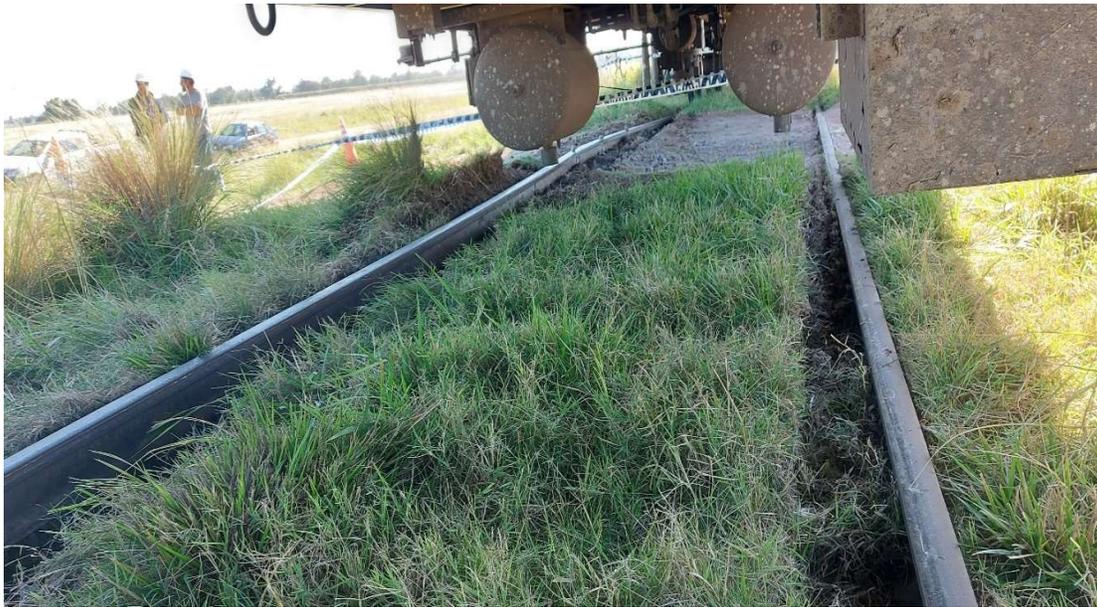
Figura 4. Punto de inicio del descarrilamiento. Fuente: JST, 2023

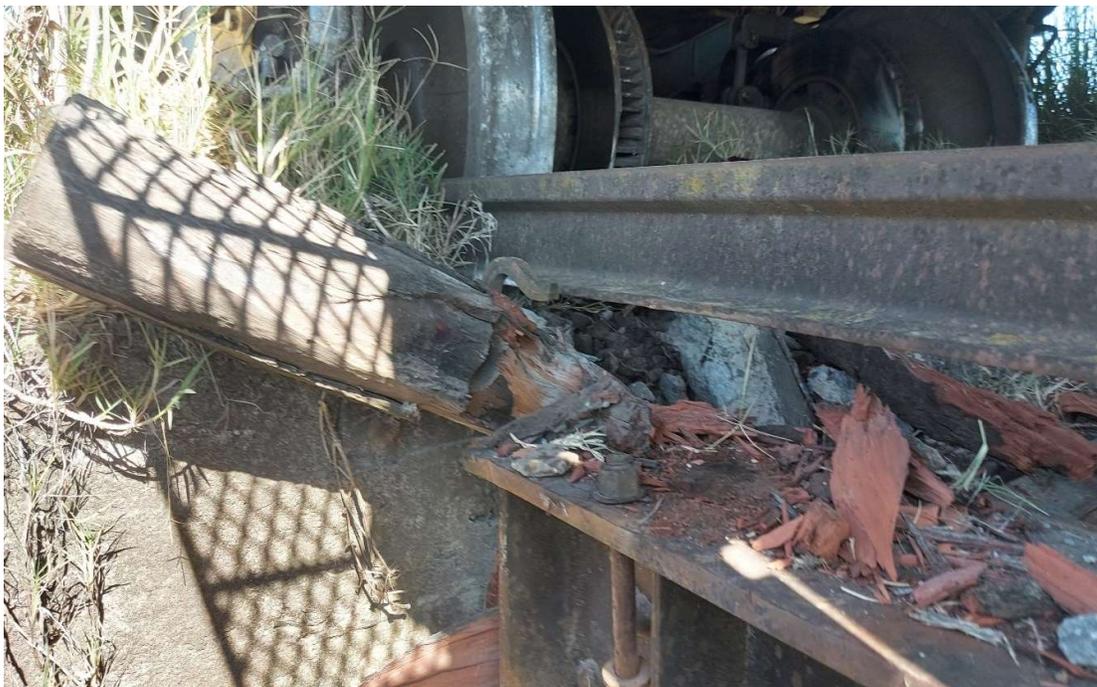
Se observaron 130 metros de superestructura de vía dañada, correspondiente a la División DP de FEPSA. Entre los daños se registraron roturas de eclisas, durmientes y fijaciones, por lo que en gran parte del sector afectado se perdió la vinculación estructural de los componentes. También se observó la afectación de una alcantarilla de 2 metros, que sufrió golpes en sus vigas principales y estribos.

Figura 5. Durmientes afectados de la alcantarilla. Fuente: JST, 2023

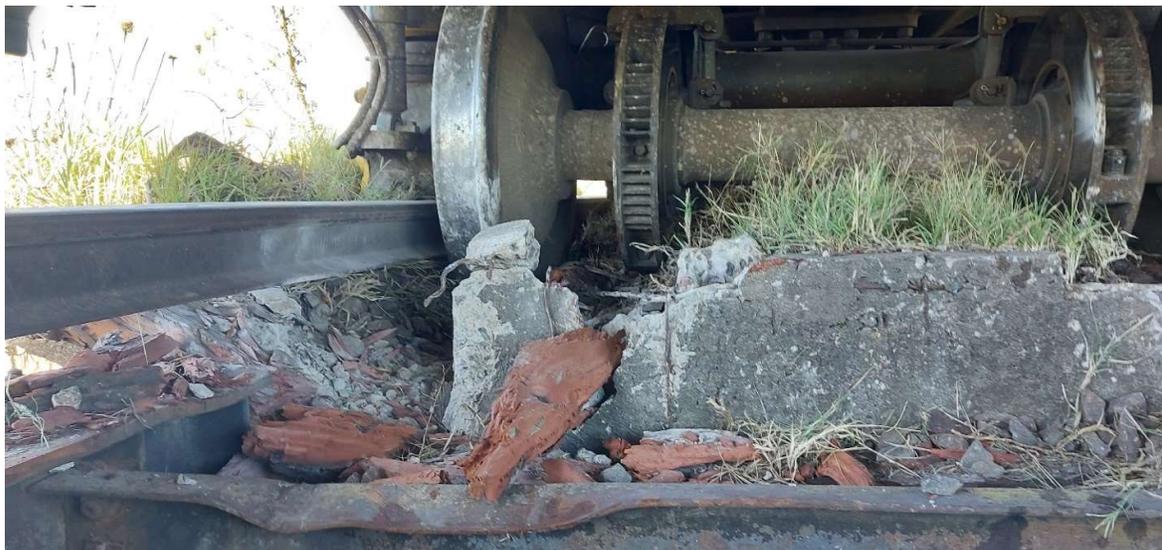
Figura 6. Daños sufridos por la estructura metálica y los estribos de la alcantarilla. Fuente: JST, 2023

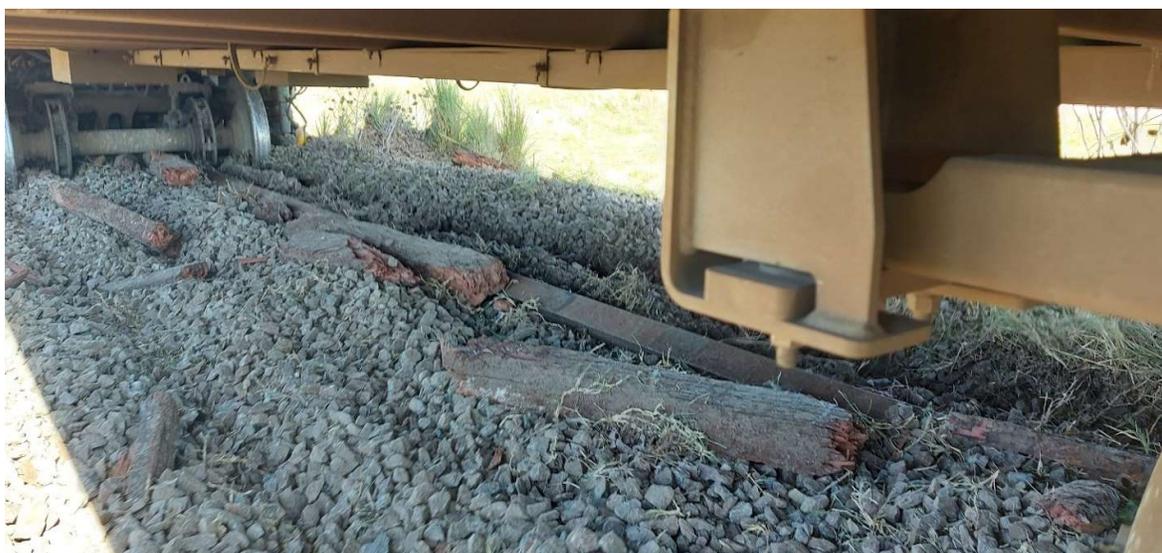
Figura 7. Daños en la superestructura. Fuente: JST, 2023

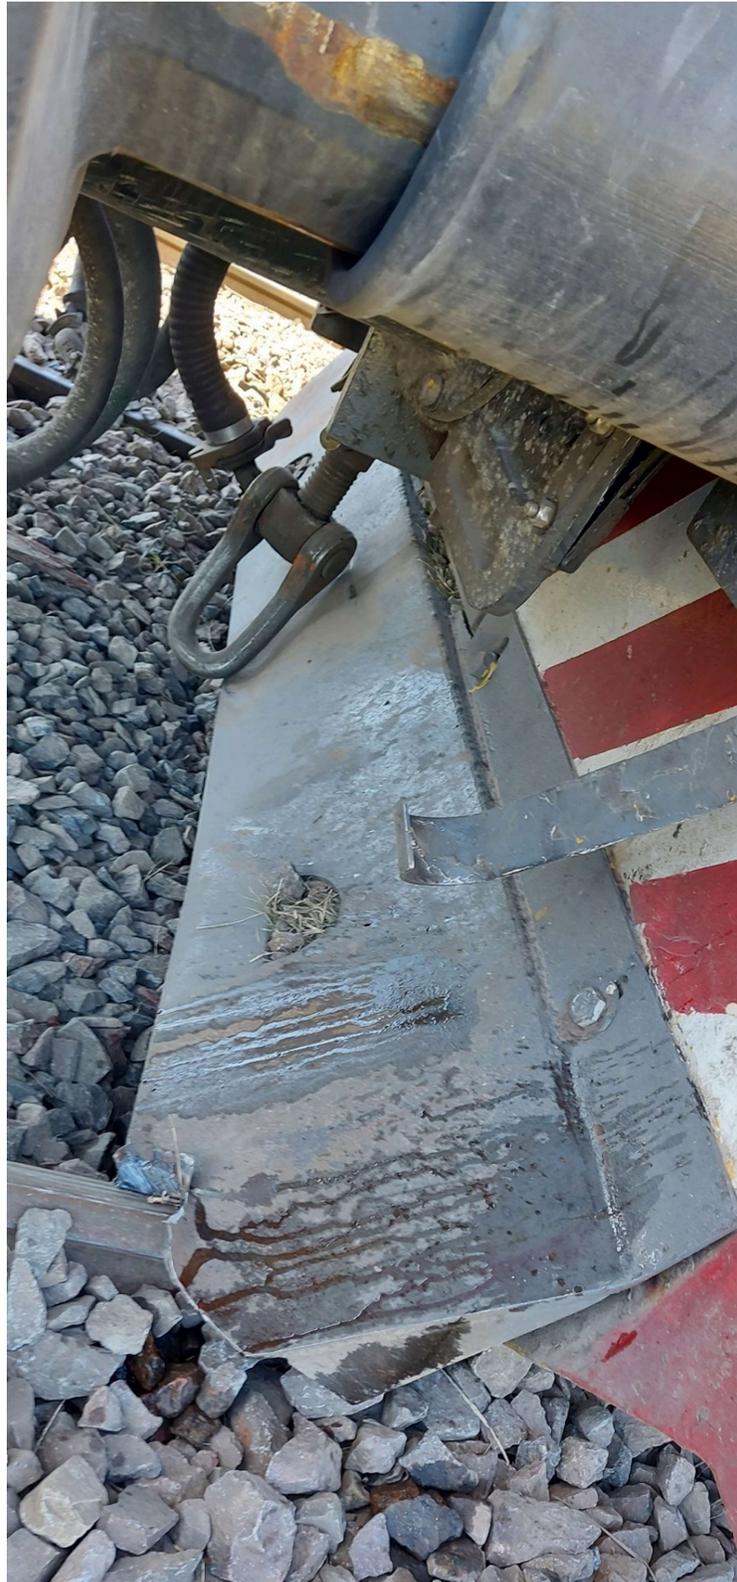
La locomotora sufrió daños leves en sus miriñaques y golpes en sus componentes ubicados debajo del bastidor. Dos coches del tren sufrieron daños leves en su carrocería a causa del descarrilamiento.

Figura 8. Daños en el miriñaque de la locomotora A917. Fuente: JST, 2023

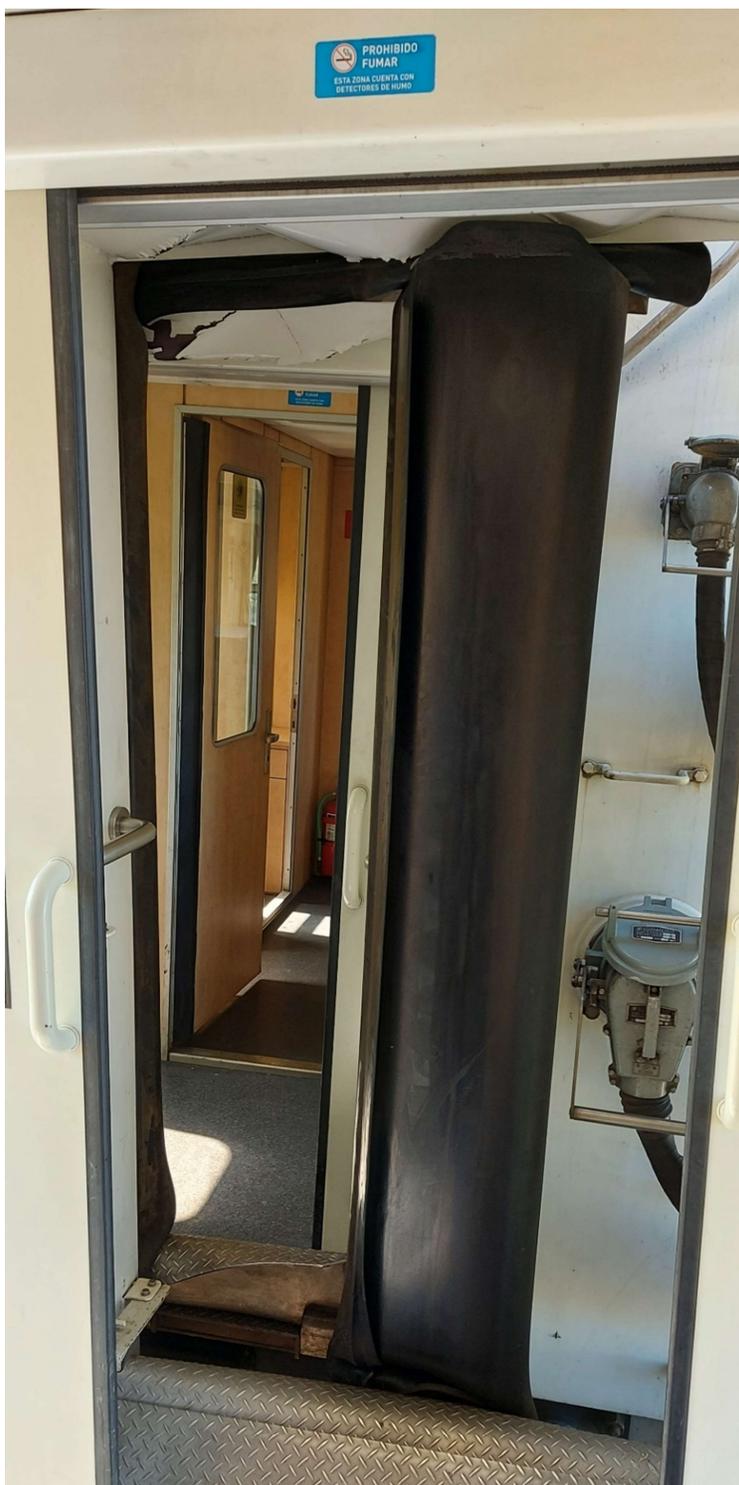
Figura 9. Daños en la carrocería de uno de los coches afectados por el descarrilamiento. Fuente: JST, 2023
