INFORME PRELIMINAR DE SUCESO FERROVIARIO

Expediente: EX-2023-41194822-APN-JST#MTR

Título: Descarrilamiento en cercanías de la estación San Eduardo

Tren y operadora: tren H44, locomotora 9449. Belgrano Cargas y Logística SA

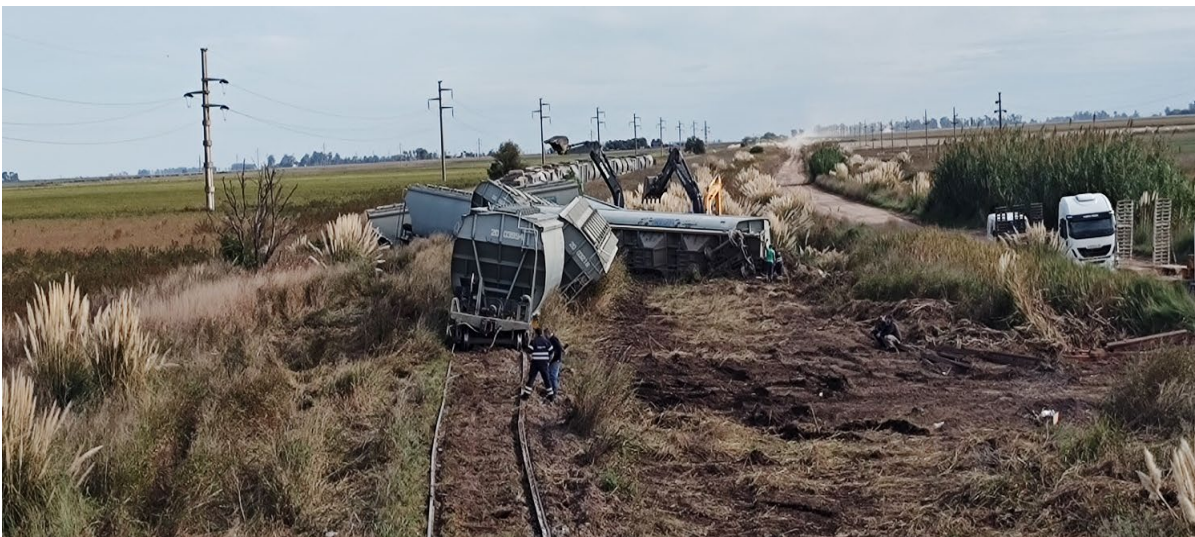
Figura 1. Vista general del descarrilamiento del tren H44. Fuente: JST, 2023

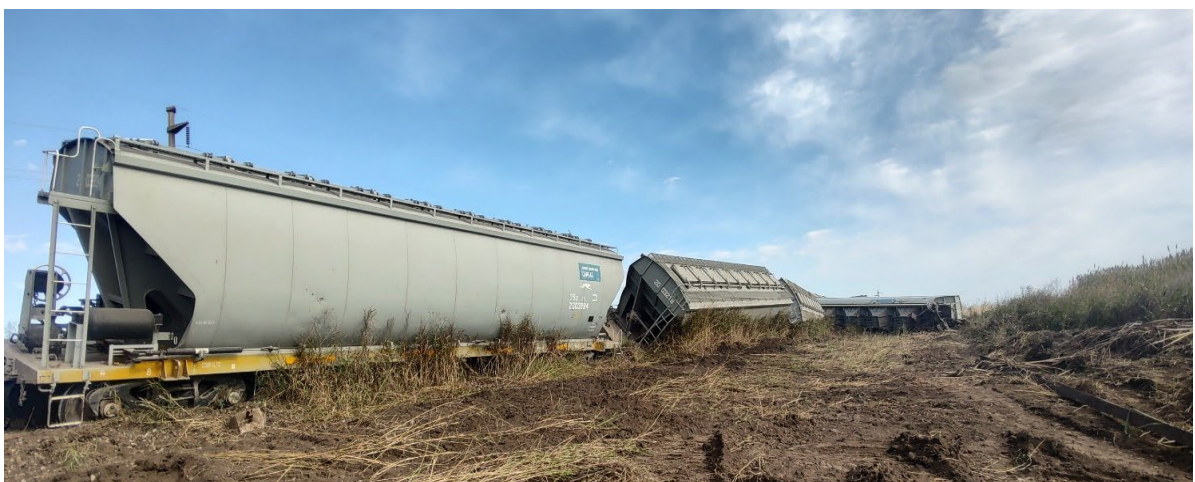
Figura 2. Vagones descarrilados pertenecientes al tren H44. Fuente: JST, 2023

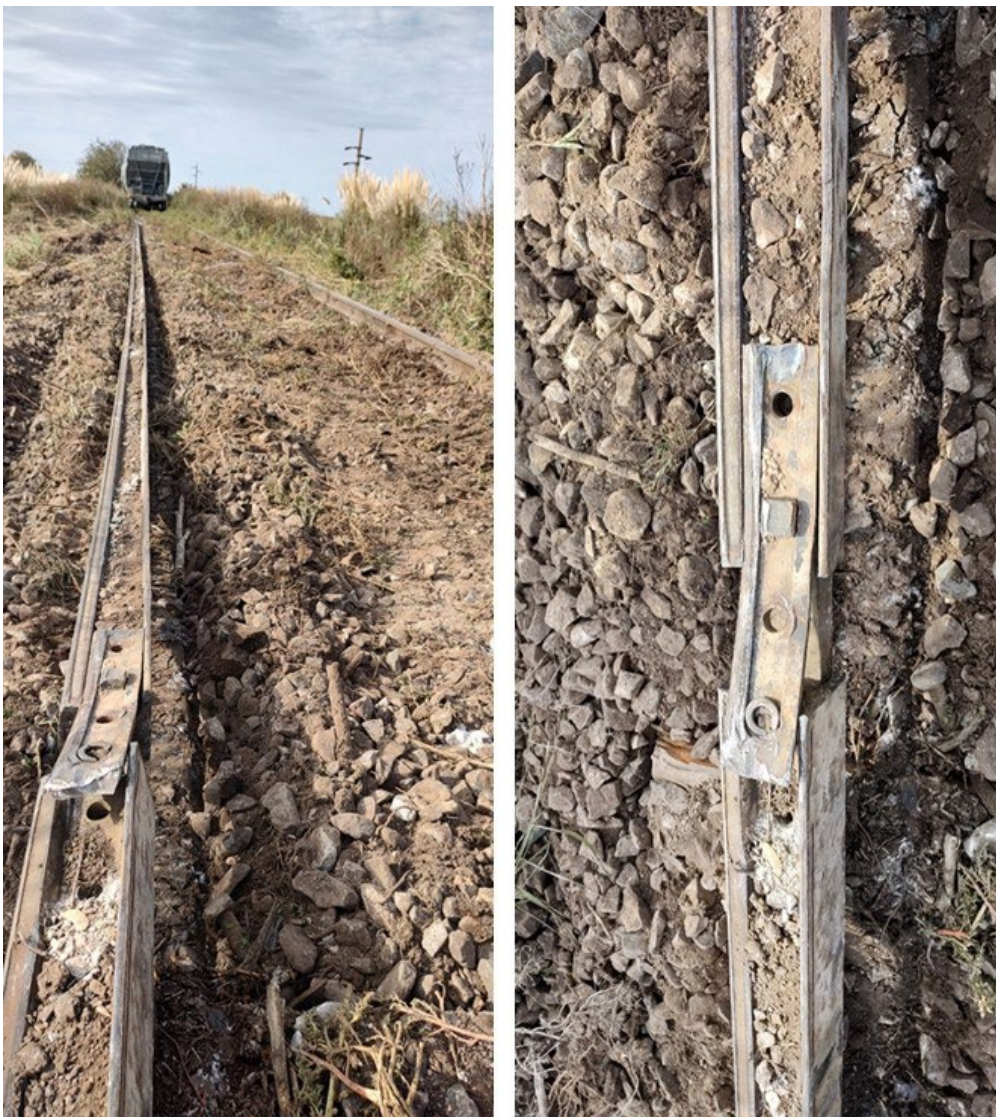
A consecuencia del descarrilamiento, se produjeron daños en la superestructura de vía.

Figura 3. Daños en la superestructura de vía. Fuente: JST, 2023

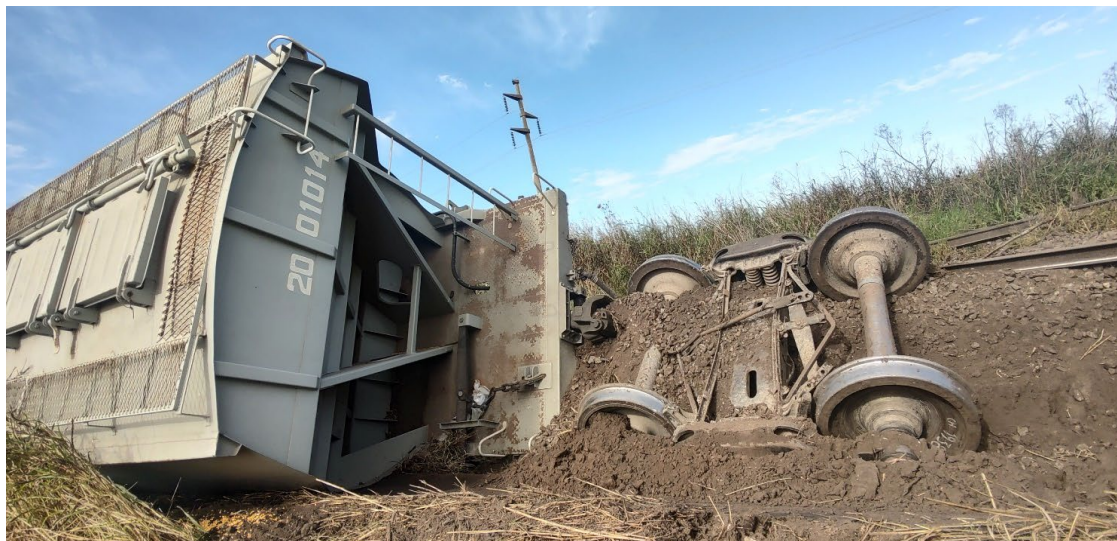
Se registraron daños en los 13 vagones descarrilados, como ser la rotura de elementos bajo bastidor, desprendimiento de bogies, daños en carrocerías y pérdida de carga.

Figura 4. Daños en uno de los 13 vagones descarrilados. Fuente: JST, 2023

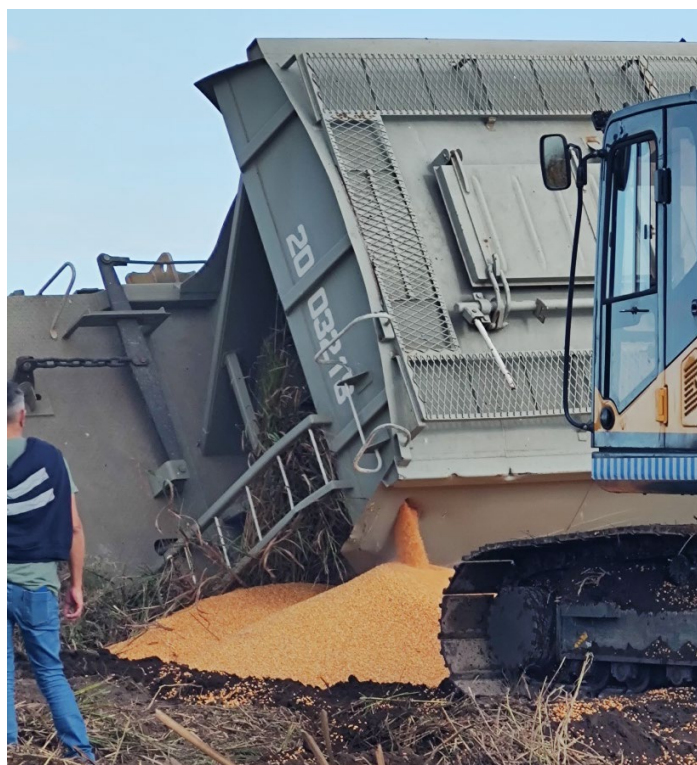
Figura 5. Pérdida de carga de uno de los 13 vagones descarrilados. Fuente: JST, 2023
