## INFORME PRELIMINAR DE SUCESO FERROVIARIO

Expediente: EX-2023-56693124-APN-JST#MTR

Título: Descarrilamiento de tren de carga en Sarmiento

Lugar: Sarmiento, Córdoba

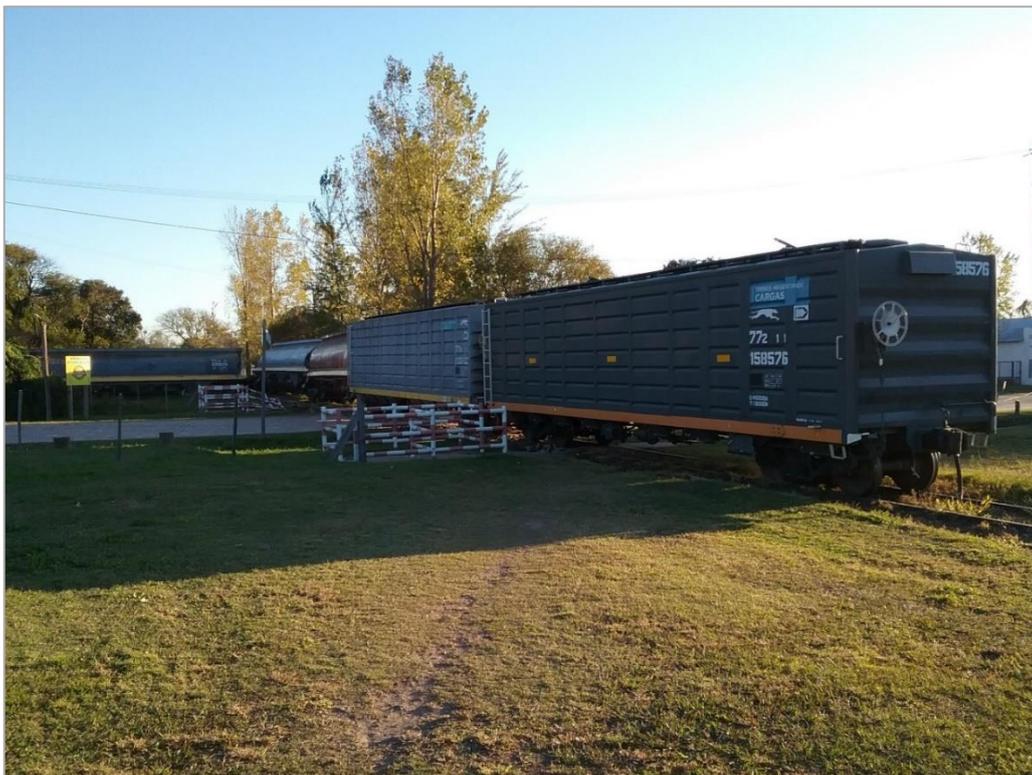
Figura 1. Vagones del tren 1405 obstruyendo el PAN de la RP 17. JST, 2023

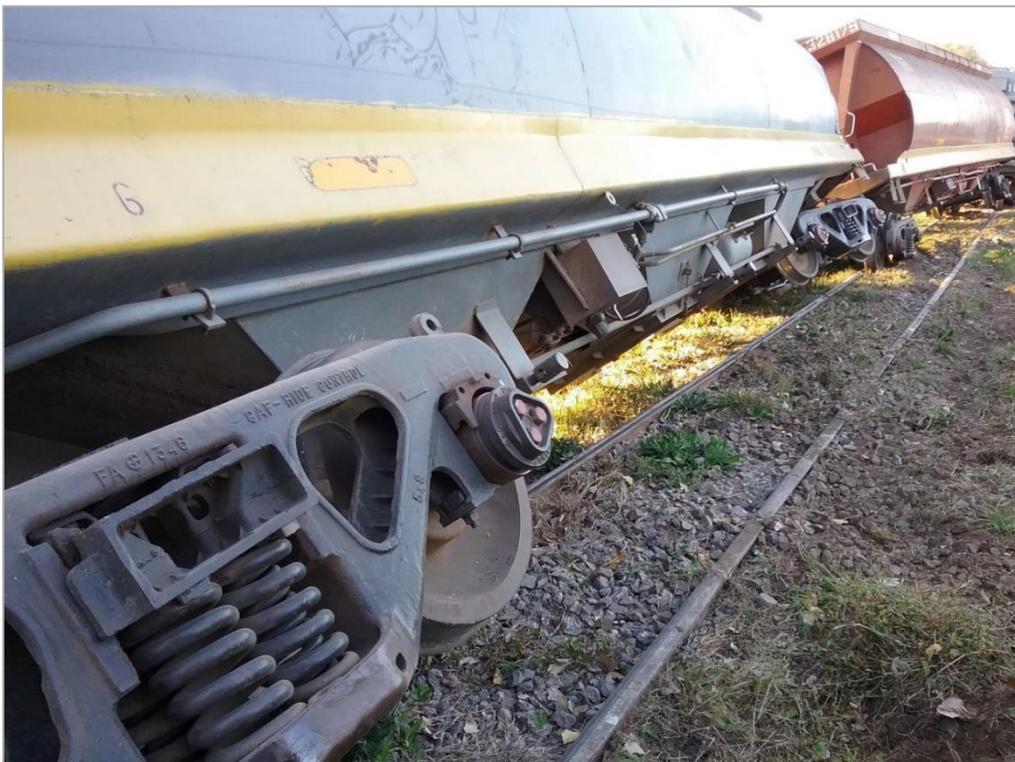
Los vagones 325514 y 328179 (los más cercanos al PAN) mantuvieron la vinculación entre sí y experimentaron un desplazamiento rotacional en sentido horario con respecto al eje de la vía, por lo cual todas sus ruedas del lado izquierdo perdieron la vinculación con el suelo.

Figura 2. Posición final de los vagones 325514 y 328179. JST, 2023

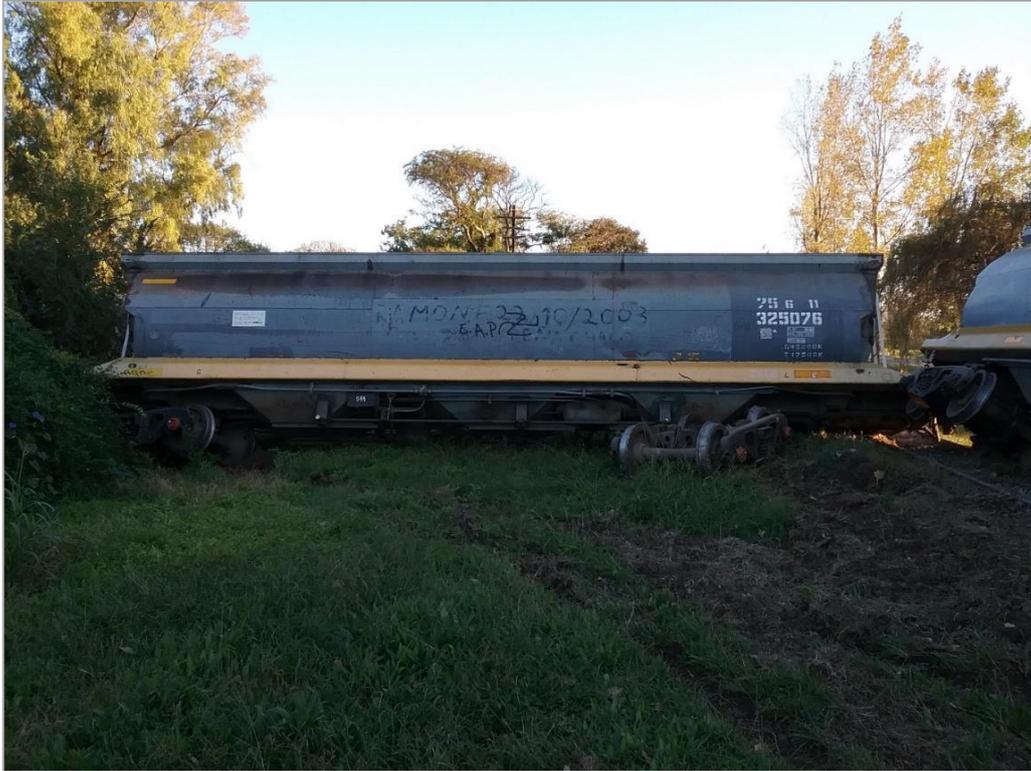
El vagón 325514 sufrió la fractura del nudillo de su enganche, lo cual provocó la pérdida de conexión con el vagón 325076. Este último sufrió una rotación en sentido anti horario de su extremo delantero hasta quedar en posición perpendicular a la dirección de la vía.

Figura 3. Posición final del vagón 325076. JST, 2023

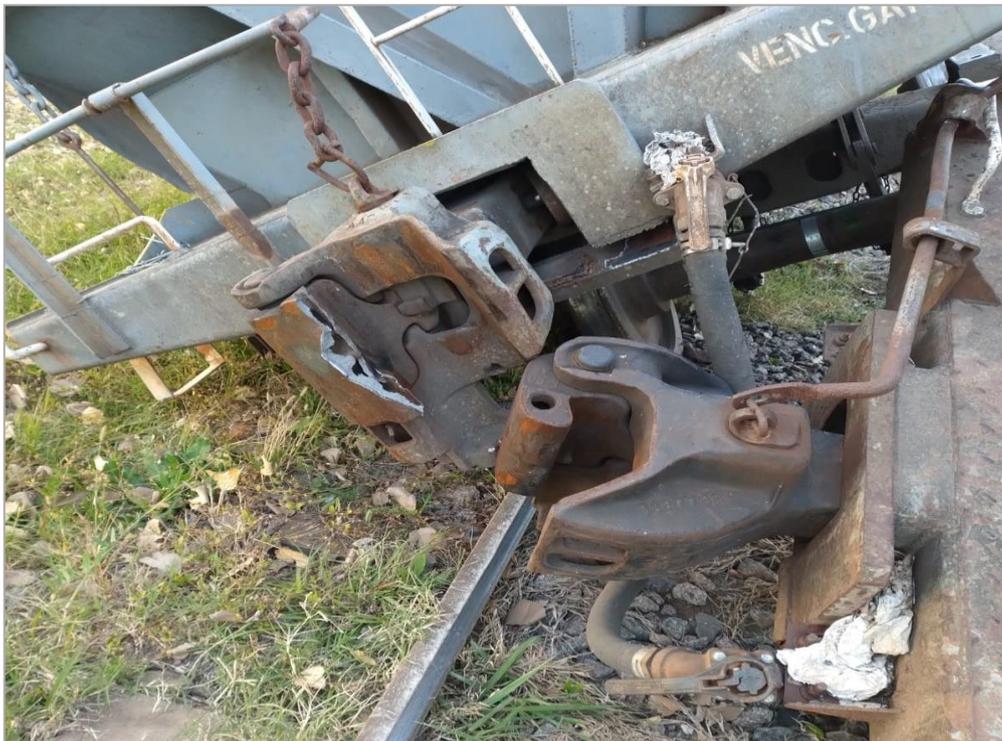
Figura 4. Enganche del vagón 325514 fracturado. JST, 2023

Se observaron fracturas en los pivotes centrales de ambos bogies del vagón 325076. También se advirtió la fractura del nudillo del enganche del vagón 325514.

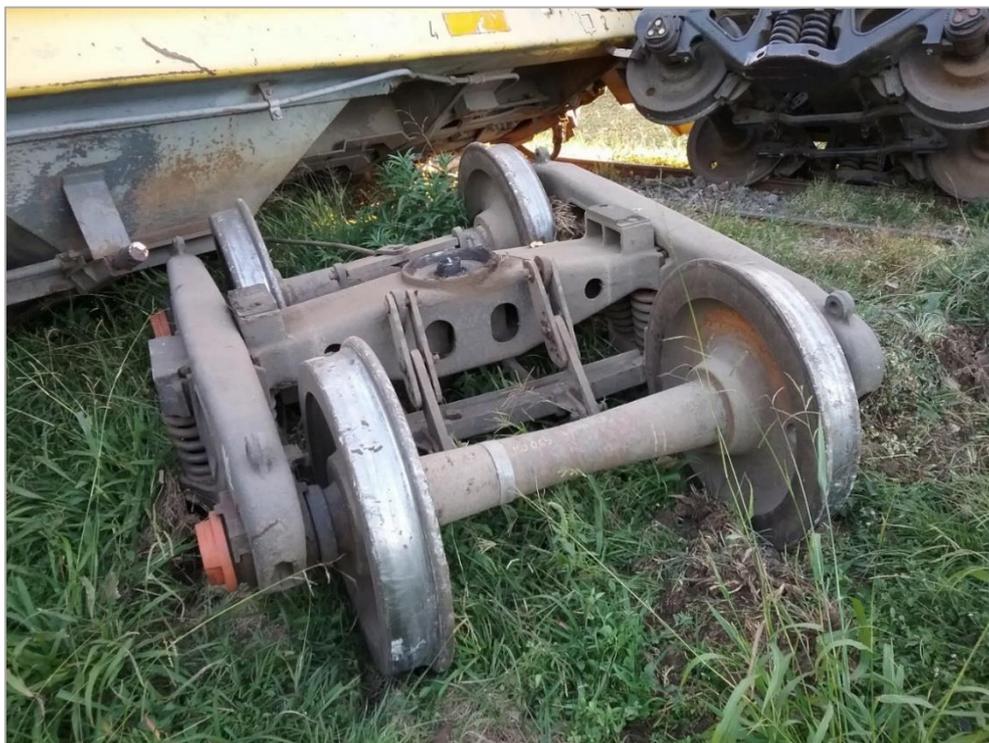
El bogie trasero del vagón 325076 se desprendió del bastidor tras la ruptura de su pivote central, mientras que el bogie delantero mantuvo su vinculación.

Figura 5. Bogie trasero desprendido del vagón 325076. JST, 2023

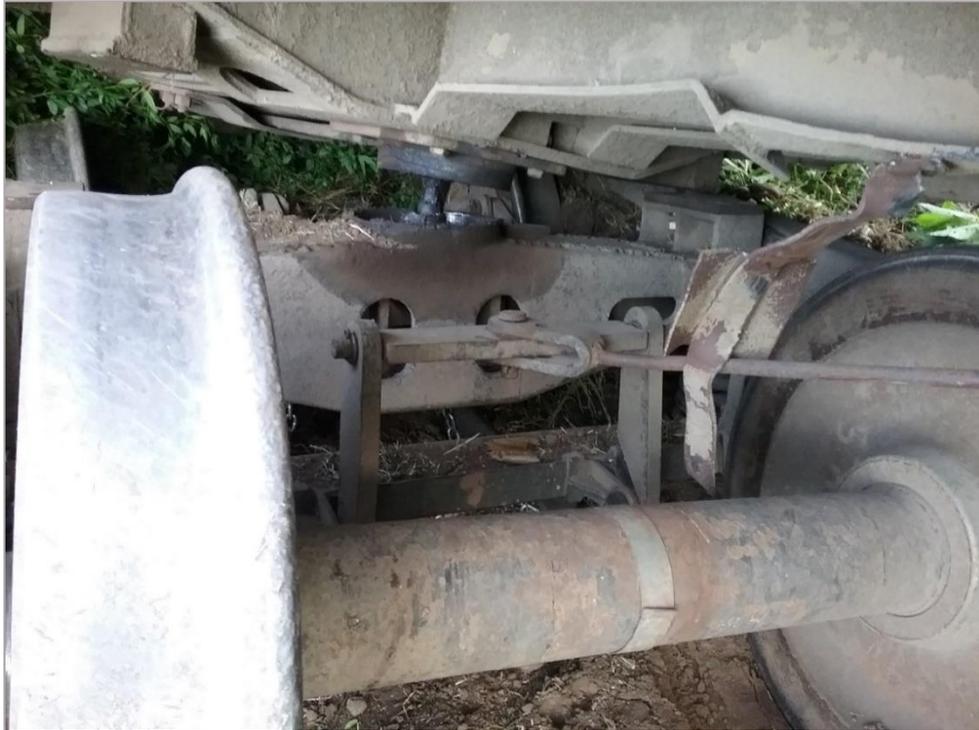
Figura 6. Bogie delantero del vagón 325076. JST, 2023

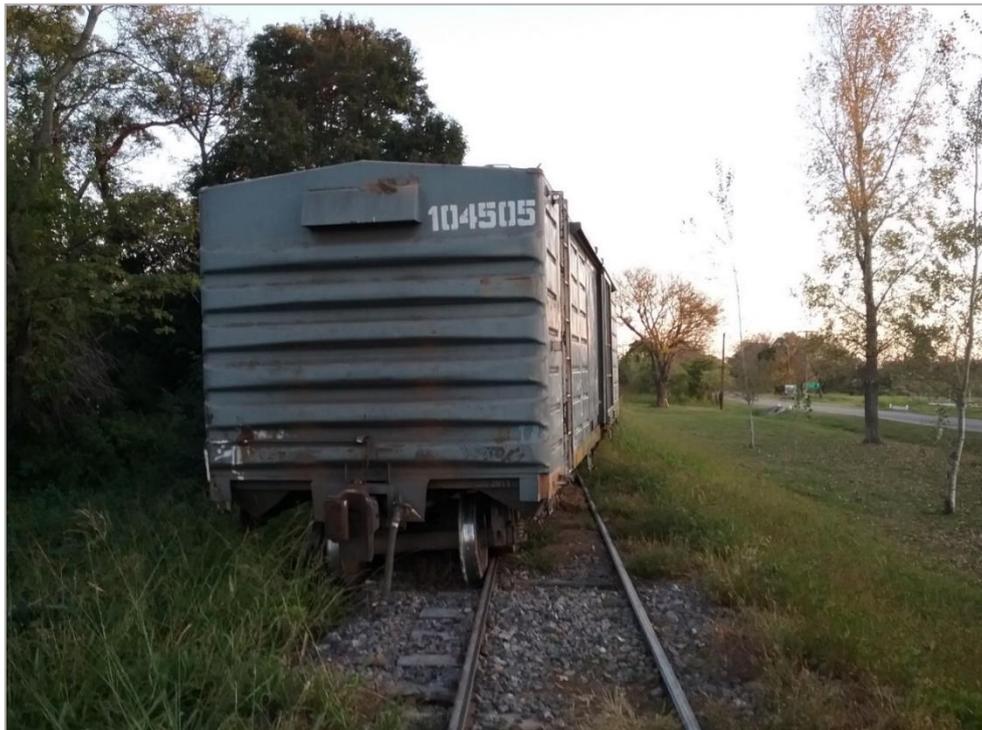
El bogie trasero del vagón 104505 descarriló y sus cuatro ruedas quedaron ubicadas por fuera del riel izquierdo en el sentido de la marcha.

Figura 7. Bogie trasero descarrilado del vagón 104505. JST, 2023

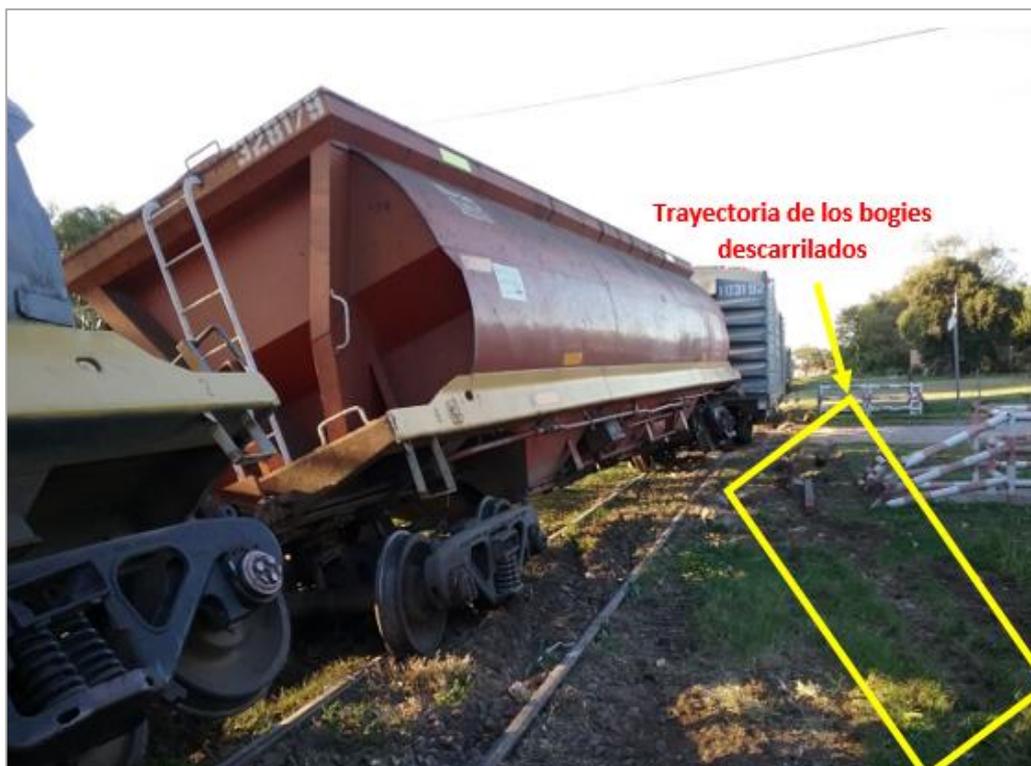
Se observaron marcas en la tierra en el lateral izquierdo de la vía, indicativos de la trayectoria de los bogies descarrilados del vagón 325076. Estas registraban un punto de inicio a 178 m de distancia del PAN de la RP 17, coincidente con un golpe en uno de los contrarieles internos de un aparato de vía, y comenzaban a tener una divergencia hacia el lado izquierdo de la vía en cercanías de la loza correspondiente al paso peatonal del PAN.

Figura 8. Detalle de la trayectoria de los bogies descarrilados del vagón 325076. JST, 2023

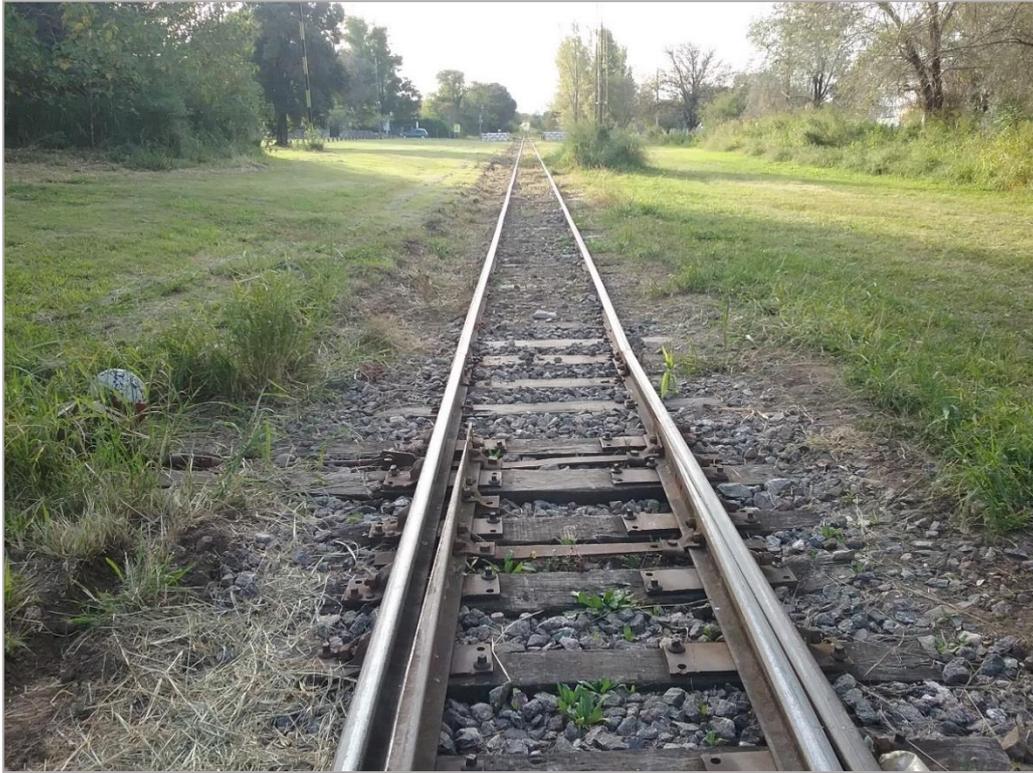
Figura 9. Final del ADV previo al lugar del suceso. JST, 2023

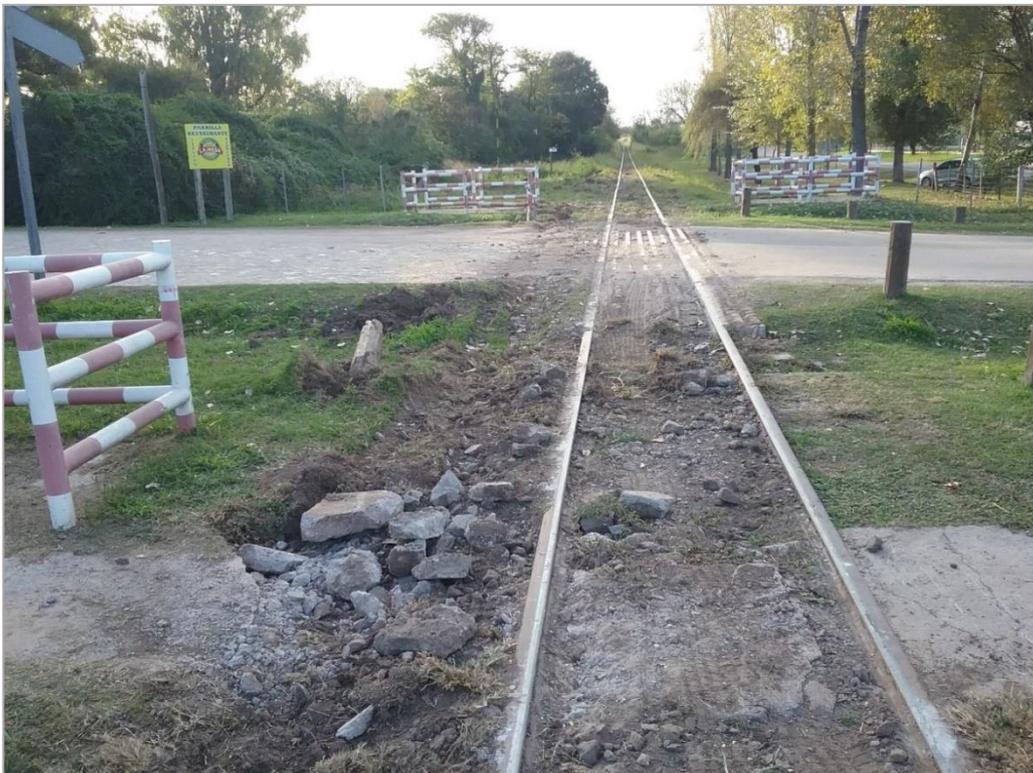
Figura 10. Vista del PAN en el sentido de circulación luego del retiro de los restos. JST, 2023

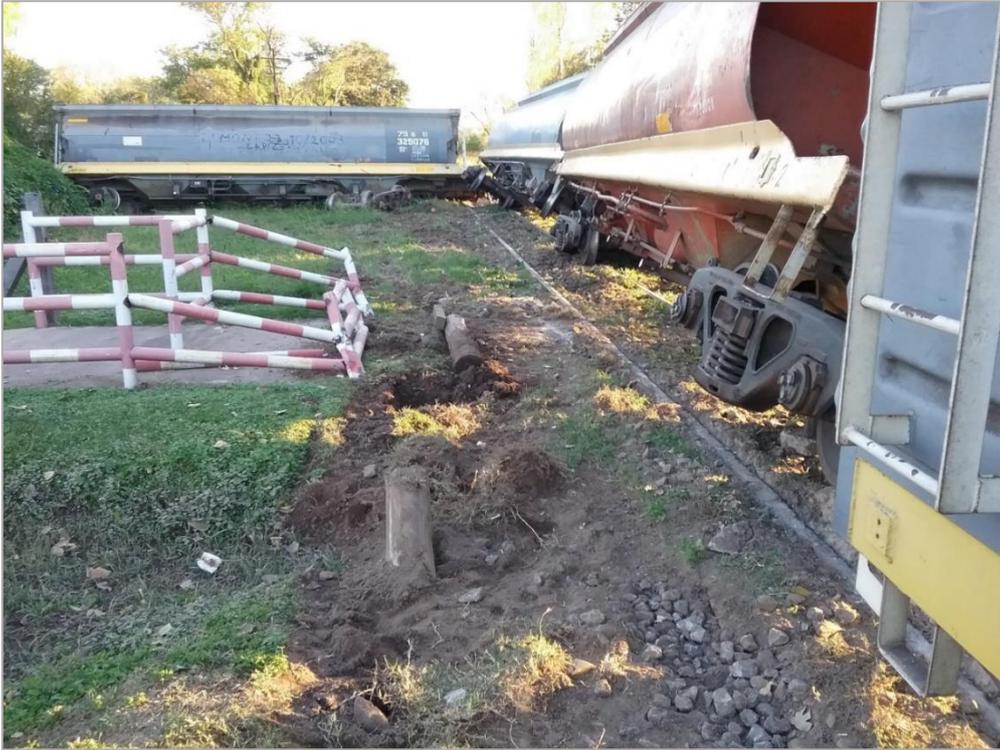
Se registraron daños en el laberinto peatonal del PAN de la RP 17 del lado izquierdo de la formación. Se debieron reemplazar palos de identificación kilométrica ferroviaria por los daños causados. También se observó la rotura de la loza del paso a nivel peatonal del lado sur del PAN.

Figura 11. Daños en el laberinto peatonal del PAN de la RP 17. JST, 2023

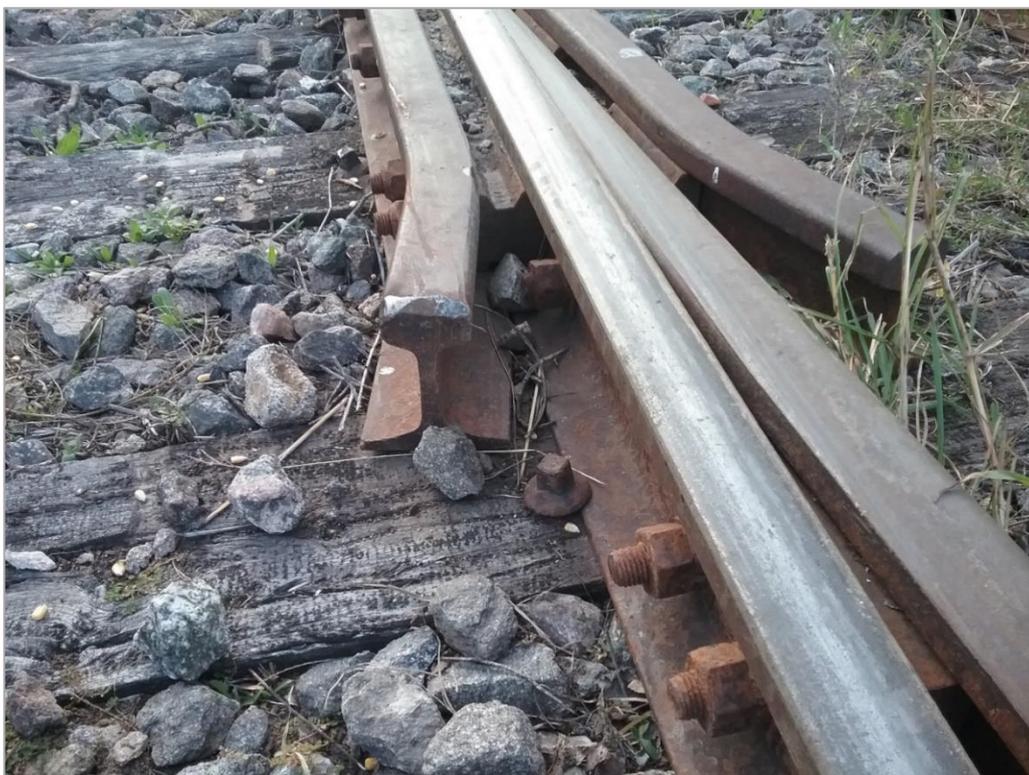
Figura 12. Marcas de impacto en el contrarriel del ADV previo al lugar del suceso. JST, 2023

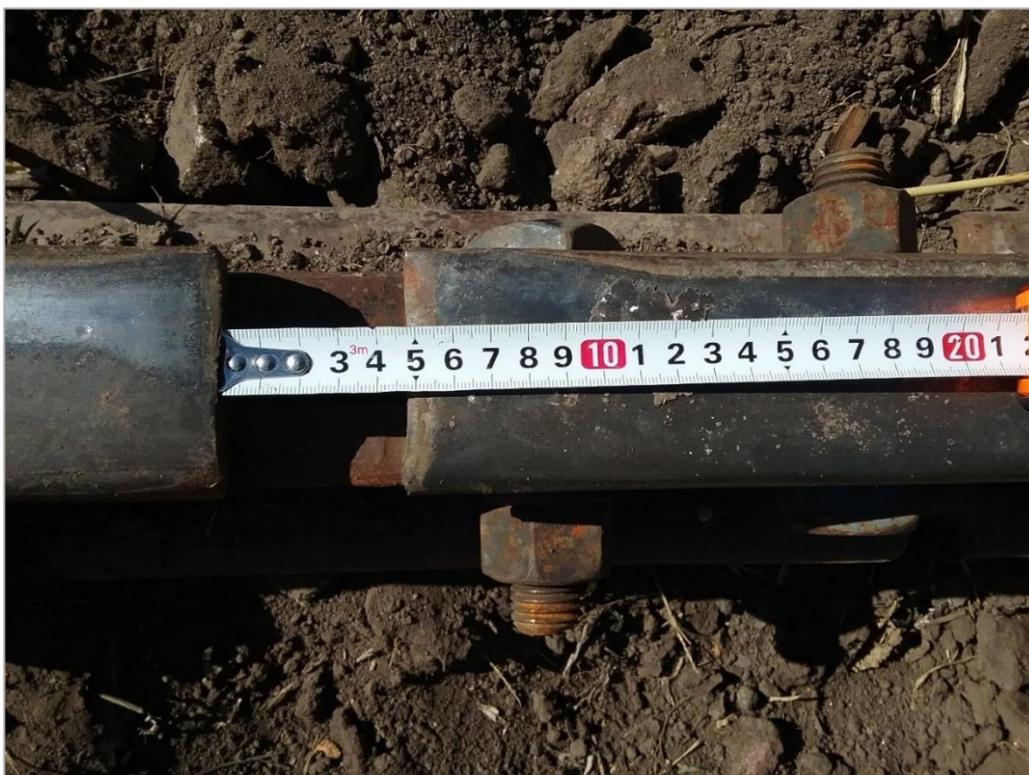
Se observaron marcas de impacto en el ADV ubicado a la salida de la estación Sarmiento. A 7,3 km del lugar del suceso, también se registraron marcas en durmientes y fijaciones producidas por pestañas de ruedas. En el mismo lugar, en el lado izquierdo de la traza en sentido de la marcha, se encontró una junta eclisada, cuyas distancias entre puntas de riles vinculados era de 50 mm.

Figura 13. Medición de una junta eclisada encontrada a 7,3 km antes del lugar del suceso. JST, 2023
