Informe Provisional

Título: 67. Descarrilamiento. Tren de carga 1405. Cercanías de la estación Sarmiento. Córdoba

Empresa operadora: Belgrano Cargas y Logística (BCyL)

Fecha y hora del suceso: 15 de mayo de 2023, a las 15:00 (hora local)

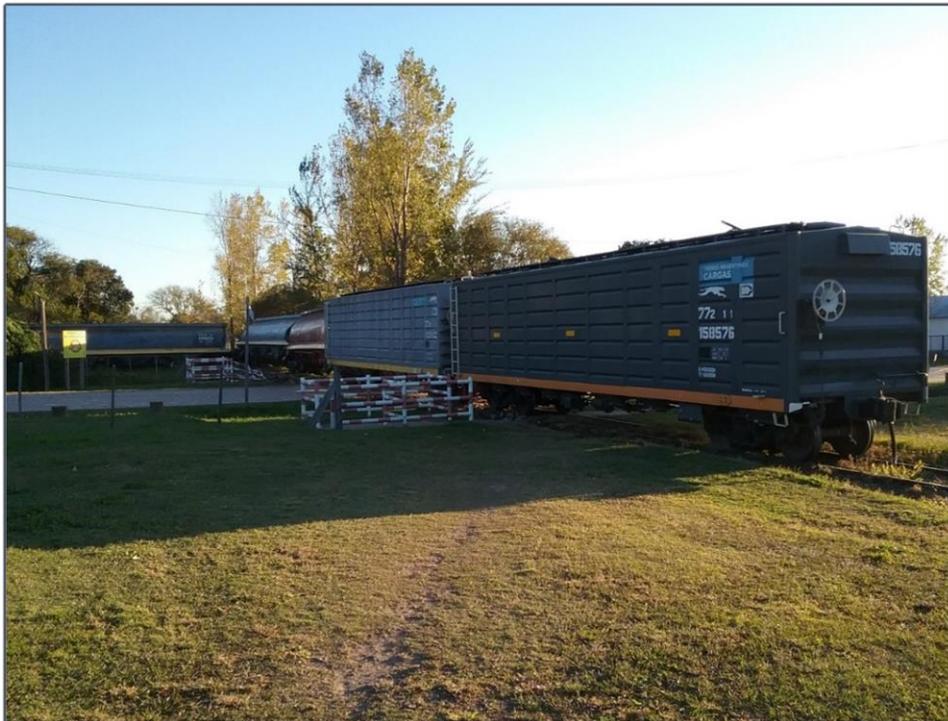
El tren, compuesto por la locomotora CDD6 A1 9788 y 60 vagones, sufrió el descarrilamiento de 4 vagones sobre un paso a nivel (PAN) de la Ruta Provincial 17.

Figura 1. Vagones del tren 1405 sobre el PAN de la Ruta Provincial 17. Fuente: JST, 2023

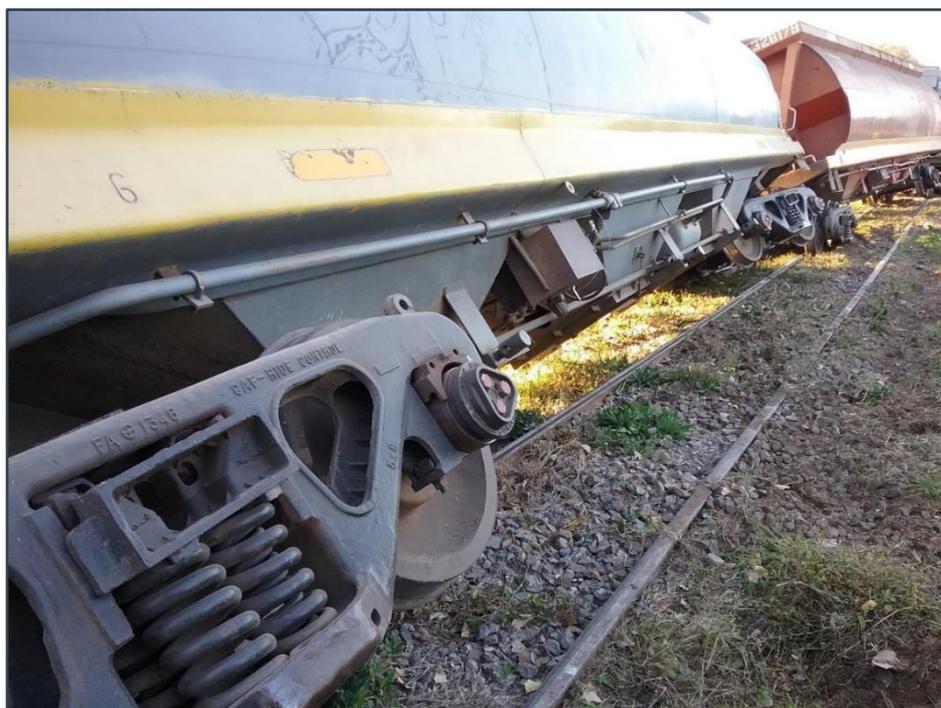
Los vagones en las posiciones 44, 45 y 46, además de la pérdida de contacto rueda-riel, sufrieron vuelcos. Estos quedaron en su posición final luego de haber atravesado el PAN. Los vagones 325514 y 328179, los más cercanos al PAN, mantuvieron la vinculación entre sí. Ambos experimentaron un desplazamiento rotacional en sentido horario con respecto al eje de la vía, y todas sus ruedas del lado izquierdo en el sentido de la marcha perdieron vinculación con el suelo.

Figura 2. Posición final de los vagones 325514 y 328179. Fuente: JST, 2023

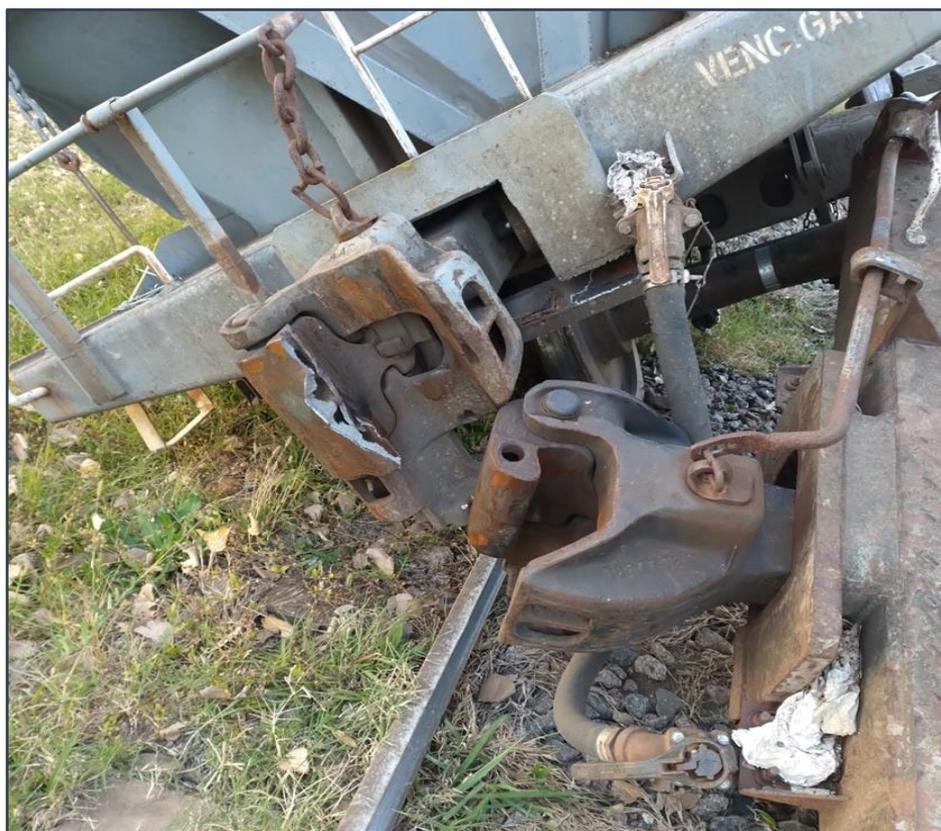
El vagón 325514 sufrió la fractura del nudillo de su enganche, lo que provocó la pérdida de conexión con el vagón 325076. Este último experimentó una rotación en sentido antihorario de su extremo delantero (en el sentido de la marcha) hasta quedar perpendicular a la dirección de la vía. Además, su bogie trasero se desprendió del bastidor tras la ruptura de su pivote central, mientras que el bogie delantero mantuvo su vinculación.

Figura 3. Enganche fracturado del vagón 325514. Fuente: JST, 2023

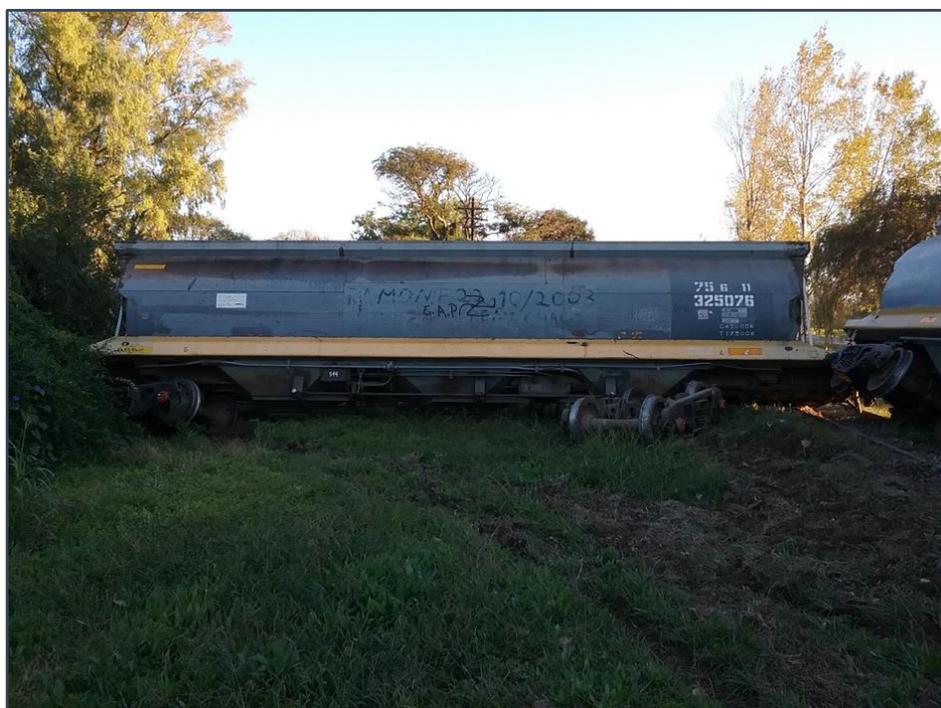
Figura 4. Posición final del vagón 325076. Fuente: JST, 2023

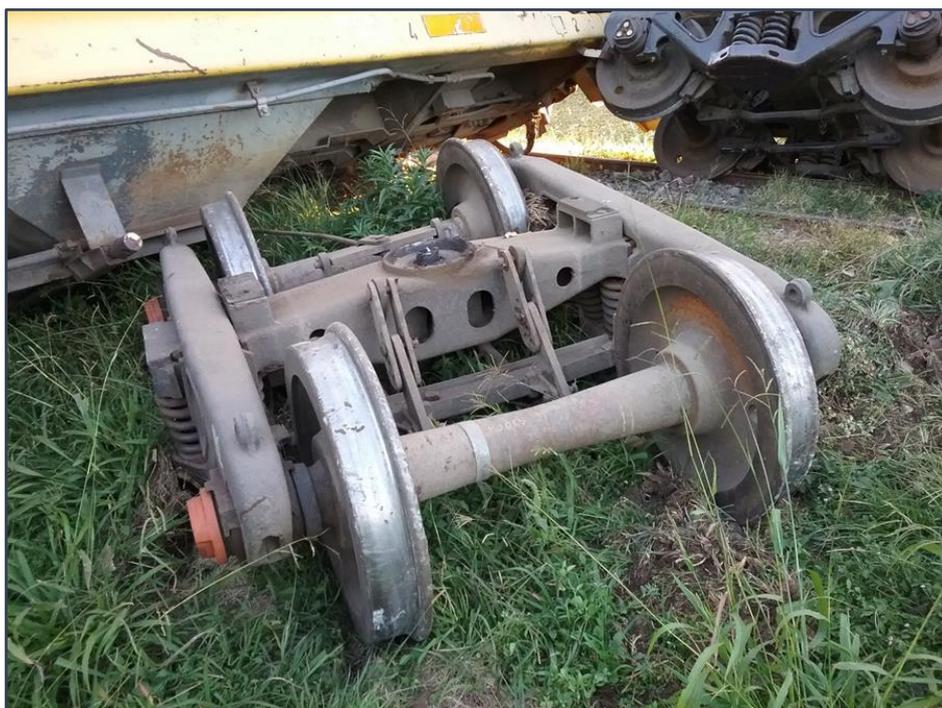
Figura 5. Bogie trasero desprendido del vagón 325076. Fuente: JST, 2023

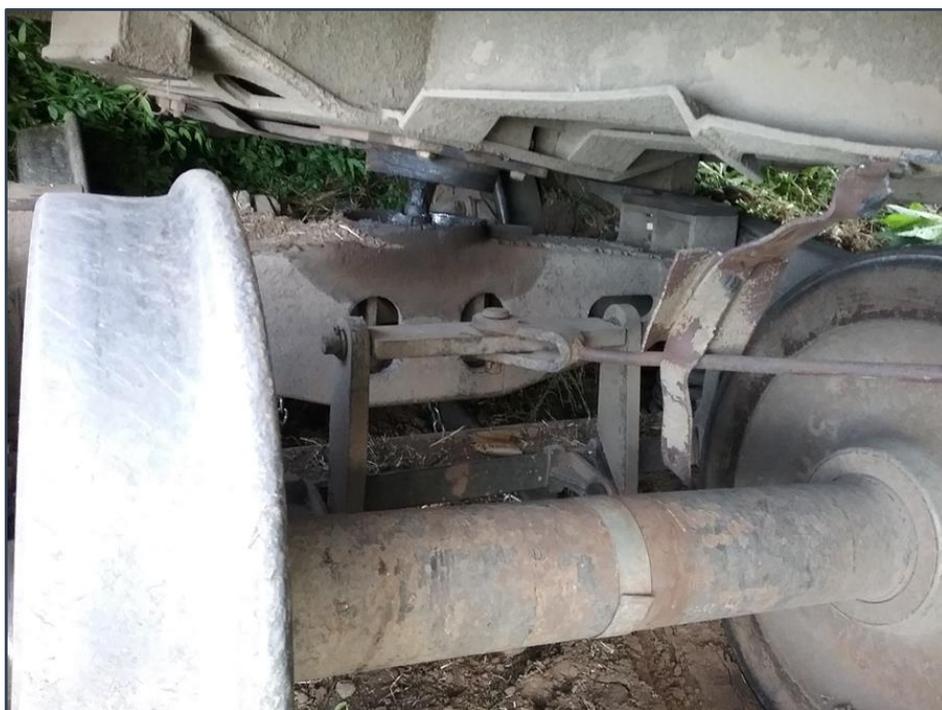
Figura 6. Bogie delantero del vagón 325076. Fuente: JST, 2023

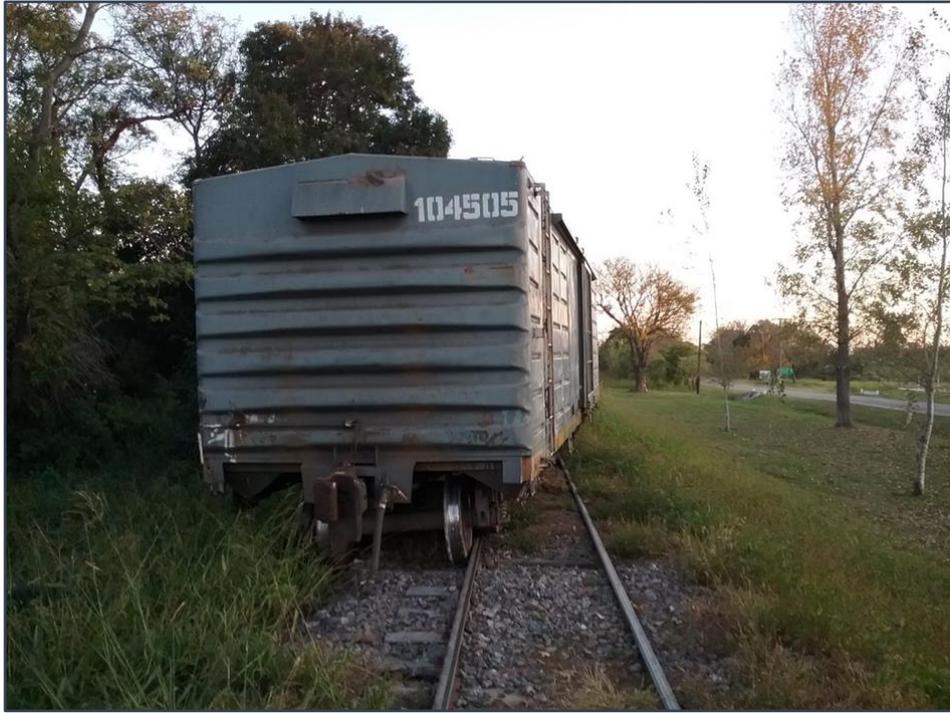
El bogie trasero del vagón 104505 descarriló y sus cuatro ruedas quedaron ubicadas por fuera del riel izquierdo en el sentido de la marcha del tren.

Figura 7. Bogie trasero descarrilado del vagón 104505. Fuente: JST, 2023

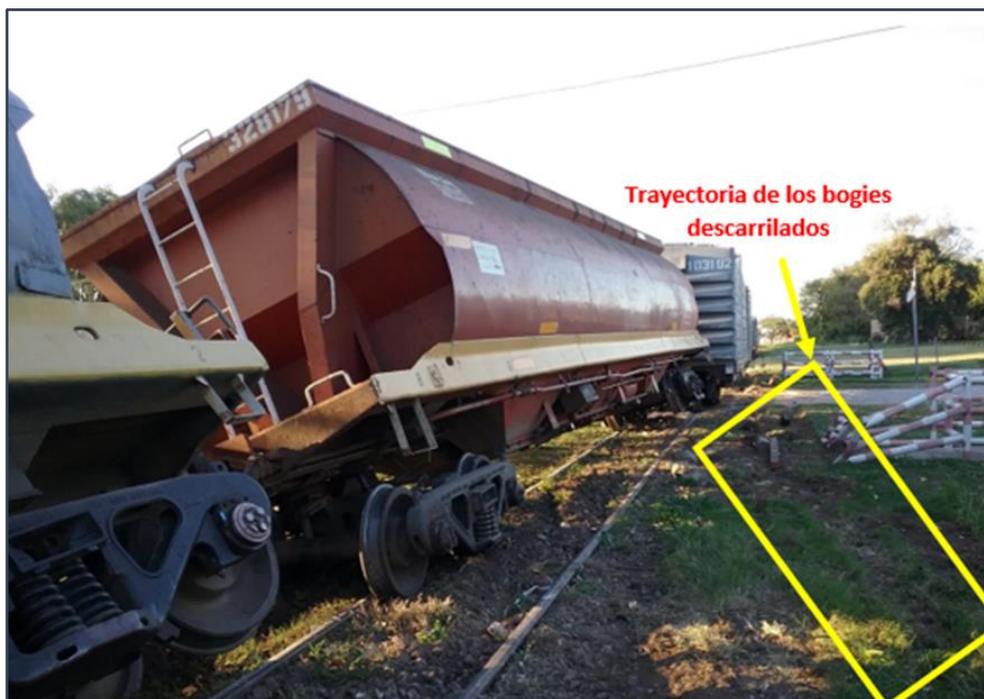
Se observaron marcas en la tierra en el lateral izquierdo de la vía, indicativos de la trayectoria de los bogies descarrilados del vagón 325076. Estas marcas, paralelas a la vía, comenzaban en un punto registrado a 178 metros de distancia del PAN de la RP 17, coincidentes con un golpe en uno de los contrarrieles internos de un aparato de vía (ADV).

Se registró una divergencia en la trayectoria de las marcas hacia el lado izquierdo de la vía en cercanías de la loza correspondiente al paso peatonal del PAN.

Figura 8. Detalle de la trayectoria de los bogies descarrilados del vagón 325076. Fuente: JST, 2023

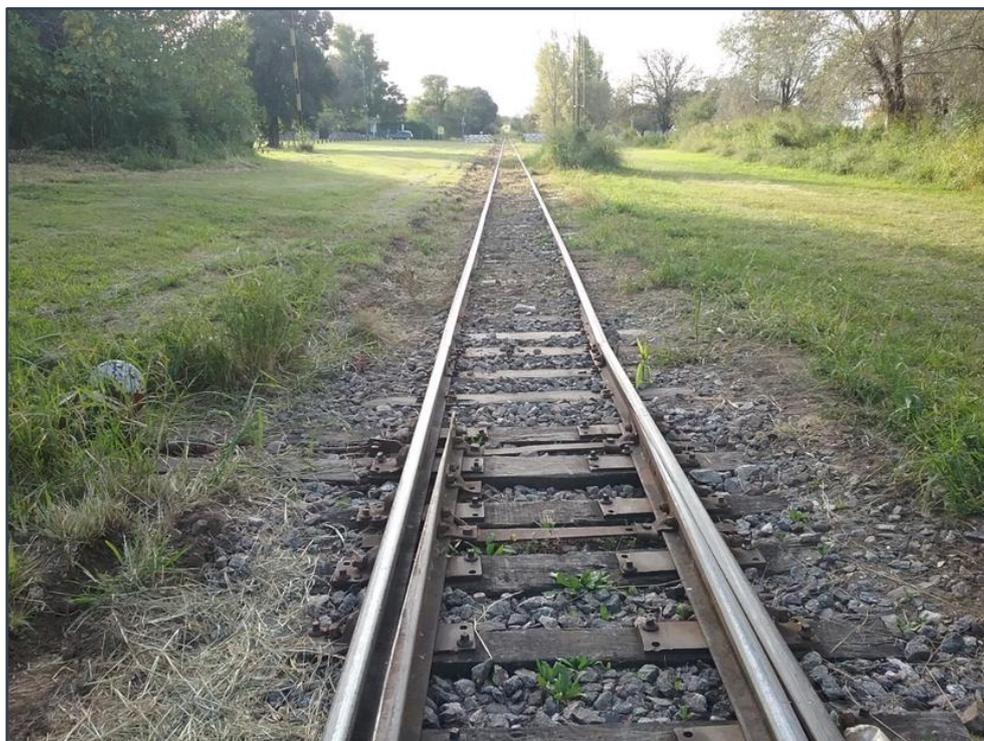
Figura 9. Final del ADV previo al lugar del suceso. Fuente: JST, 2023

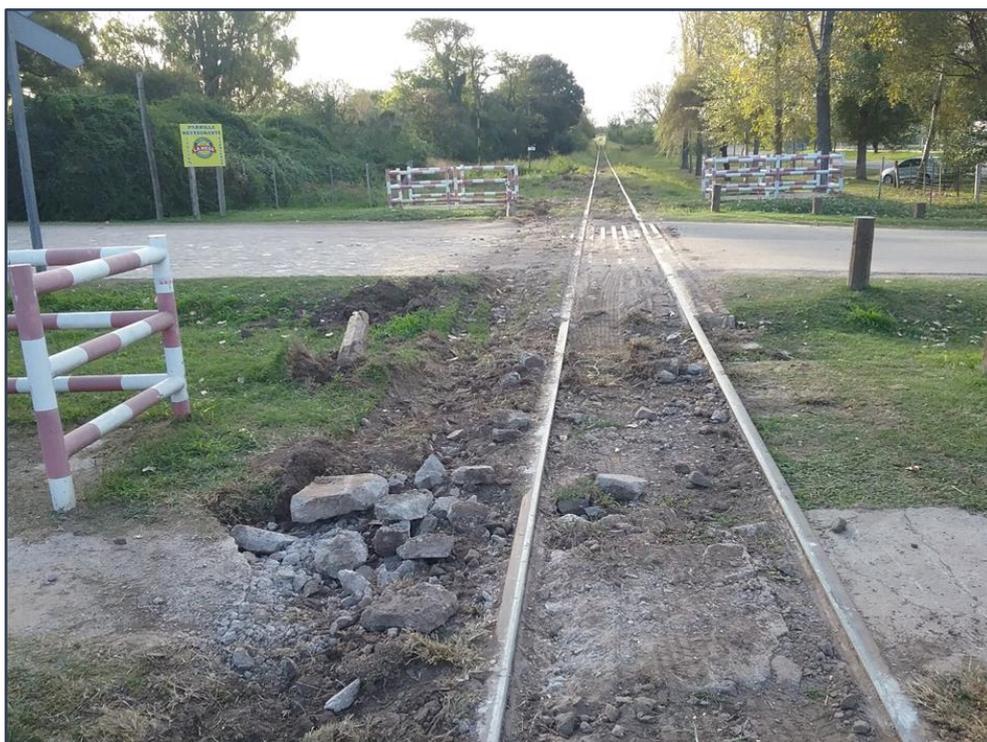
Figura 10. Vista del PAN en el sentido de circulación luego del retiro de los vagones.

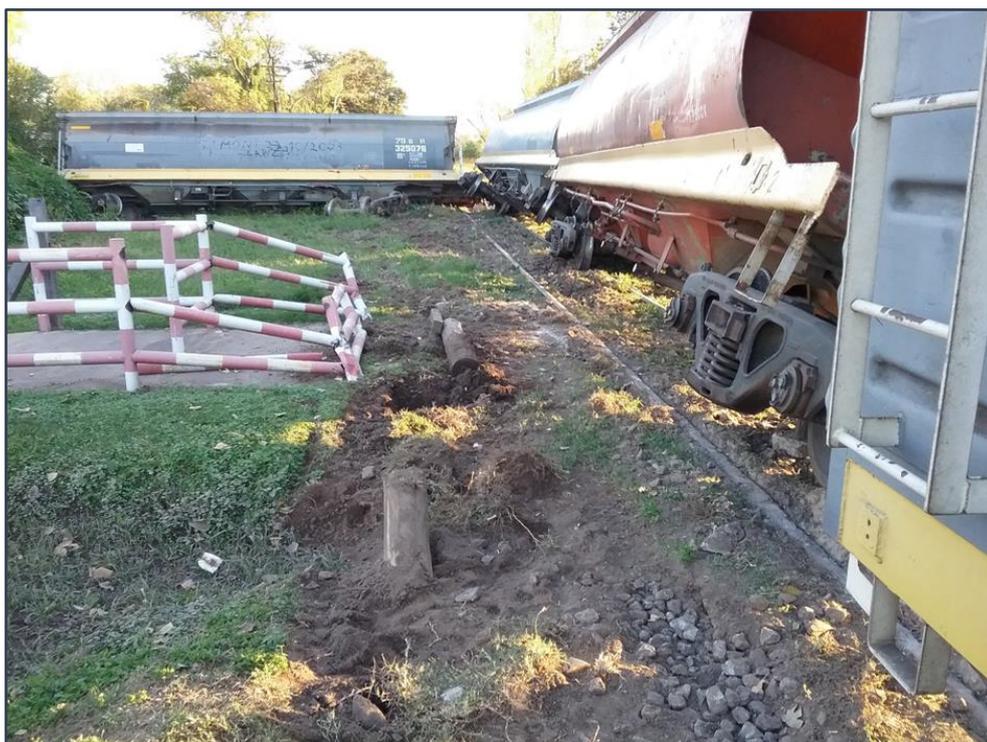
Se registraron daños en el laberinto peatonal y una rotura de la loza del PAN de la RP 17. A su vez, se observaron daños en los palos de identificación kilométrica ferroviaria.

Figura 11. Daños en el laberinto peatonal del PAN de la RP 17. Fuente: JST, 2023

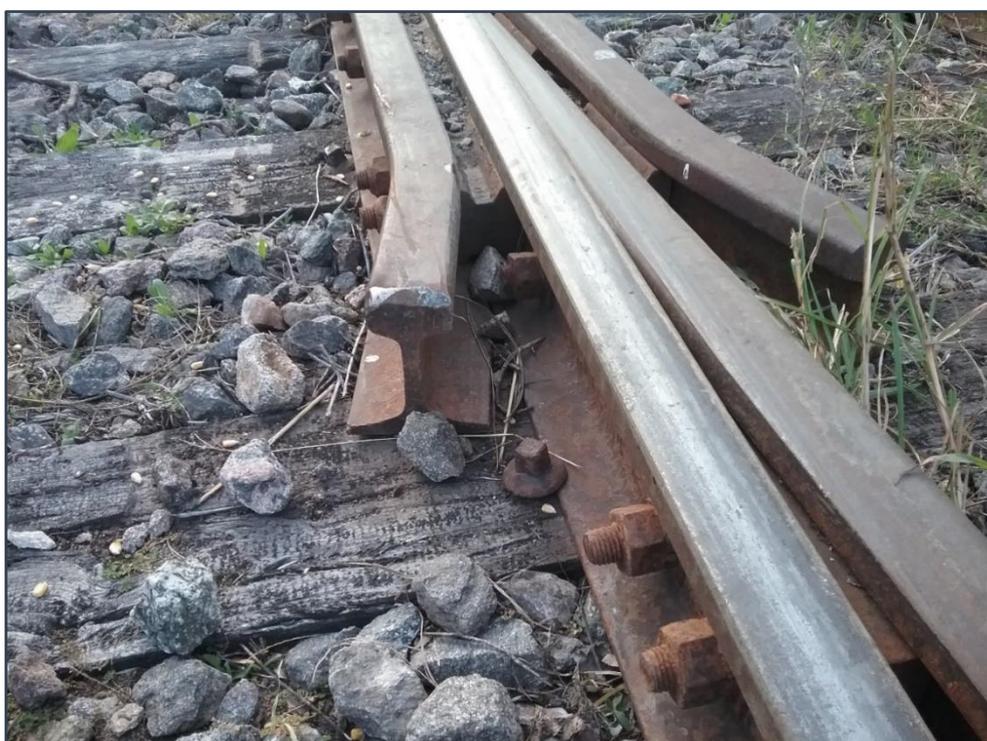
Figura 12. Marcas de impacto en el contrarriel del ADV previo al lugar del suceso. Fuente: JST, 2023

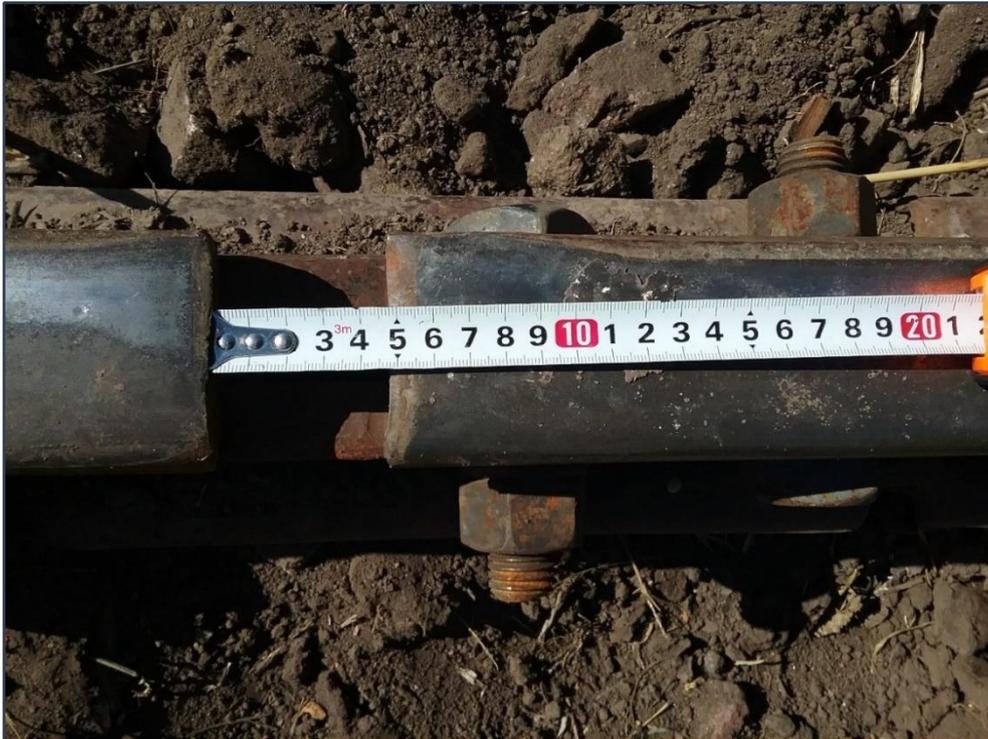
También se detectaron indicios de impacto en el ADV ubicado a la salida de la estación Sarmiento y marcas en durmientes y fijaciones a 7,3 kilómetros del lugar del suceso, producidas por las pestañas de las ruedas del tren. En ese punto de la traza, se encontró una junta eclisada en el lado izquierdo de la vía en sentido de la marcha, en la cual la distancia entre las puntas de los rieles vinculados era de 50 mm.

Figura 13. Medición de la junta eclisada a 7,3 km del lugar del suceso. Fuente: JST, 2023

El 15 de mayo de 2023, personal de la sede Córdoba realizó un relevamiento en el lugar del descarrilamiento. Durante esta acción, se detectó, como primer punto de pérdida de contacto rueda-riel, una junta eclisada ubicada a unos 7,3 kilómetros con respecto al sitio final del descarrilamiento, en sentido contrario a la marcha del tren. Con base a esta información, el equipo de investigación determinó, como factor desencadenante del descarrilamiento, la pérdida de continuidad de la rodadura en dicha junta.
