Informe Provisional

Suceso: accidente

Título: Choque del tren de carga 5015 con maquinaria de mantenimiento de vía en cercanías de la estación Concepción del Bermejo, Provincia de Chaco

Empresa operadora: Belgrano Cargas y Logística

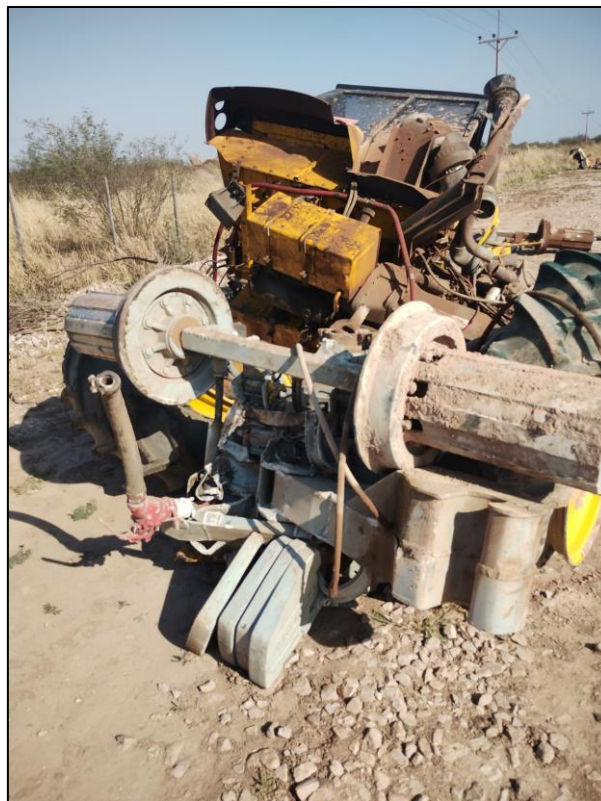
Debido al accidente, el empleado de la empresa constructora que estaba a bordo de la maquinaria de mantenimiento de vía perdió la vida.

Figura 1. Maquinaria de vía afectada por el choque. Fuente: JST, 2023

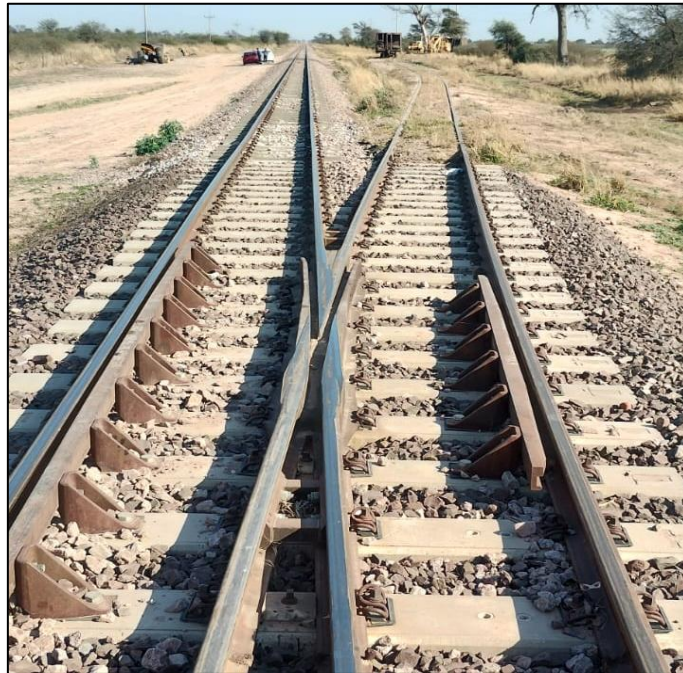
Figura 2. Imagen del ADV de ingreso al desvío particular. Fuente: JST, agosto 2023

En el ADV de ingreso al desvío particular existe un indicador de posición de cambio que en el momento del accidente se encontraba fuera de servicio.

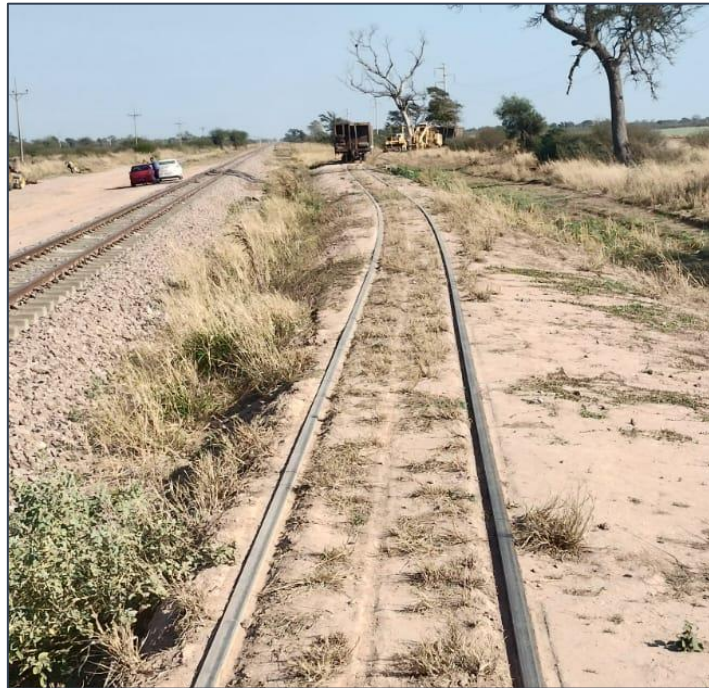
El tren 5015 ingresó al desvío particular desde el lado este y avanzó 50 metros hasta el punto de impacto con la maquinaria de vía.

Figura 3. Imagen de la infraestructura del desvío. Fuente: JST, 2023

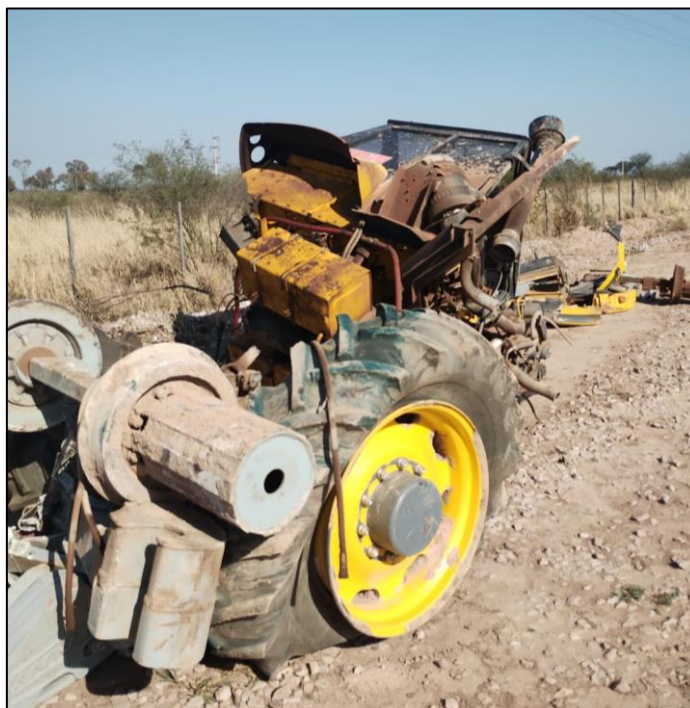
Según los datos preliminares obtenidos del relevamiento de campo, se identificaron daños graves en la maquinaria de vía de la empresa constructora SEMISA. Los daños correspondientes a la locomotora titular del tren se encuentran en proceso de análisis.

Figura 4. Tractor Pauny con equipo bi-vial afectado por el choque. Fuente: JST, 2023
