JST | SEGURIDAD EN EL TRANSPORTE

INFORME PRELIMINAR

Suceso: accidente

Título: Colisión en paso a nivel entre camión portavolquete RIY408 y tren 4219 en calle Primera Junta, Quilmes, Provincia de Buenos Aires

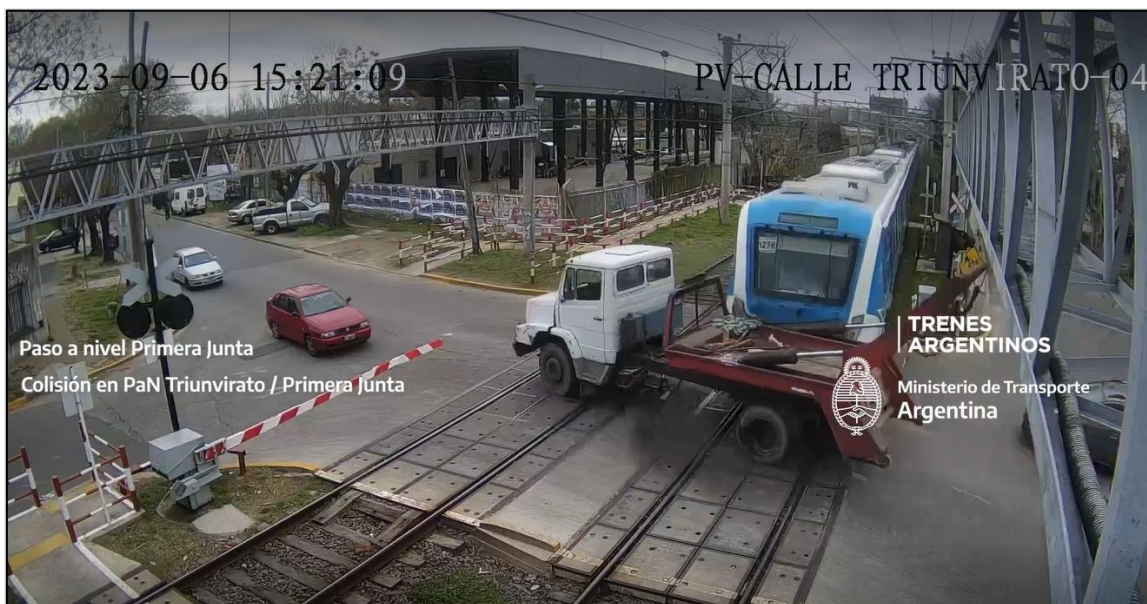
El suceso aconteció mientras el camión se disponía a atravesar el PAN. El sistema de brazos de barrera se encontraba en posición horizontal y la alarma lumínico-sonora estaba activada debido al paso de la formación ferroviaria. Como consecuencia del evento, se registraron cuatro personas con lesiones leves, la destrucción total del camión y daños de importancia en la cabina de conducción del tren. Asimismo, se ocasionaron daños en la infraestructura ferroviaria, específicamente en zona de catenaria.

Figura 1. Situación del accidente. Fuente: SOFSE, 2023

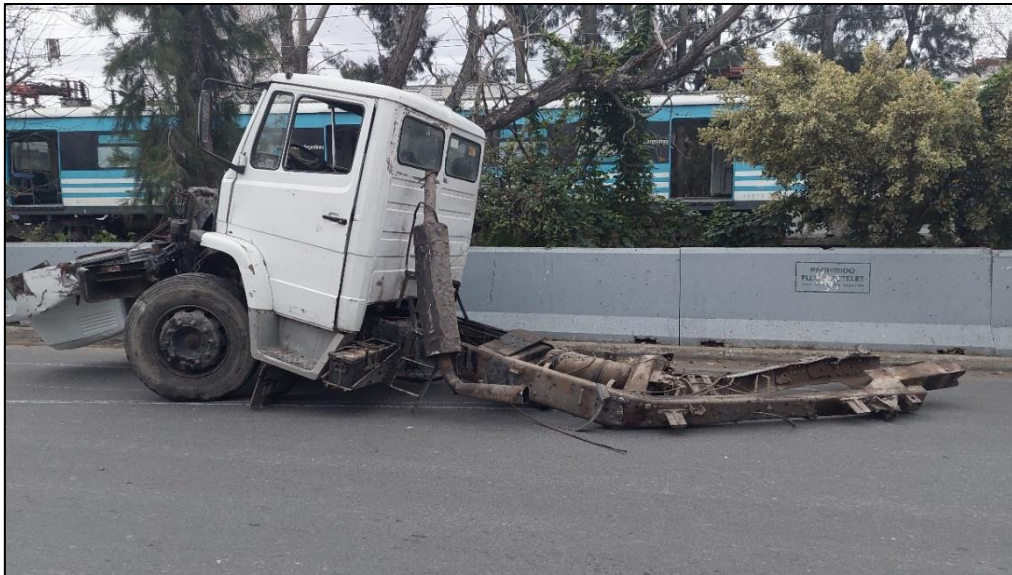
La investigación observó rotura y desprendimiento de capó, guardabarros delantero, parabrisas y paragolpes. En cuanto a los bastidores (largueros) del chasis, presentaban deformación por causa del impacto. También se detectaron deterioros sobre componentes mecánicos de la unidad.

Figura 2. Cabina y chasis del camión luego del accidente. Fuente JST, 2023

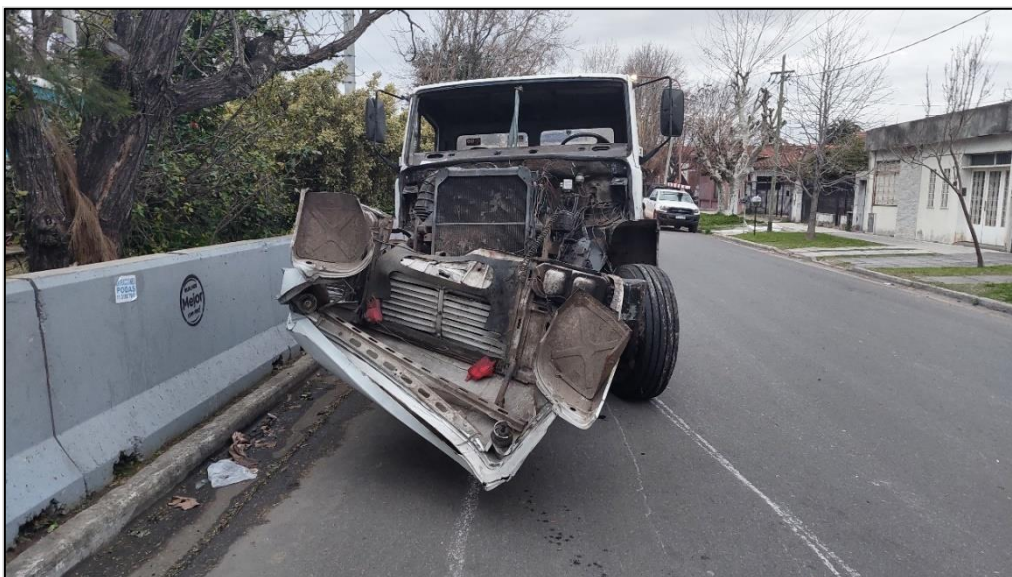
Figura 3. Frente del camión luego de la colisión. Fuente JST, 2023.

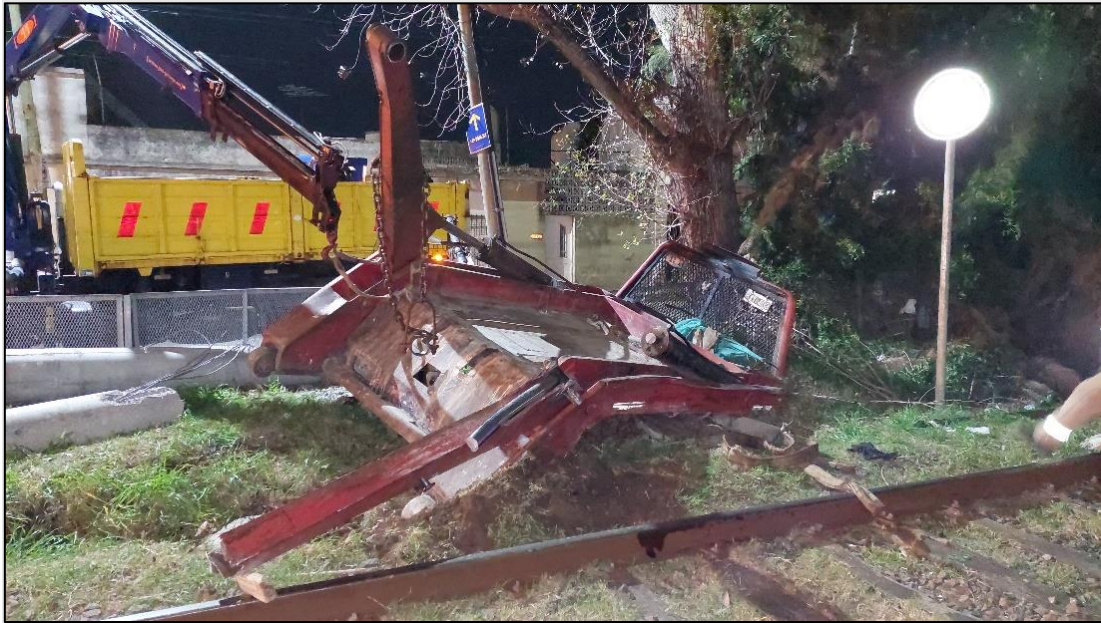
Se corroboró la deformación de los brazos portavolquetes y su estructura, así como también se registraron daños en su sistema hidráulico de elevación. Además, se desprendió el *pack* de ruedas duales de la caja.

Figura 4. Estado de brazos portavolquetes postcolisión. Fuente JST, 2023

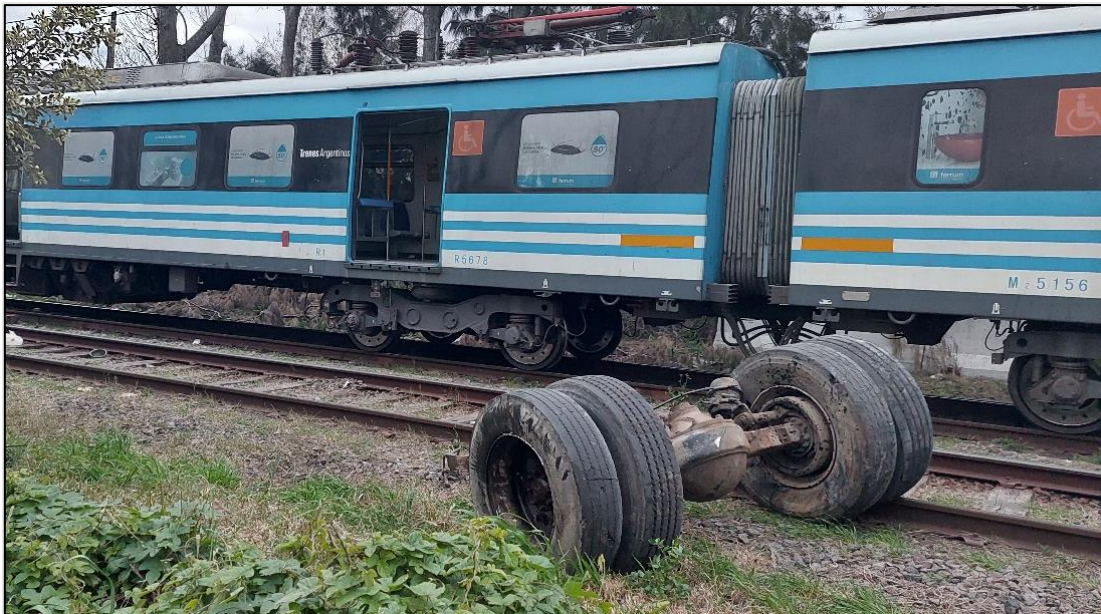
Figura 5. *Pack* de ruedas duales separadas del chasis. Fuente JST, 2023

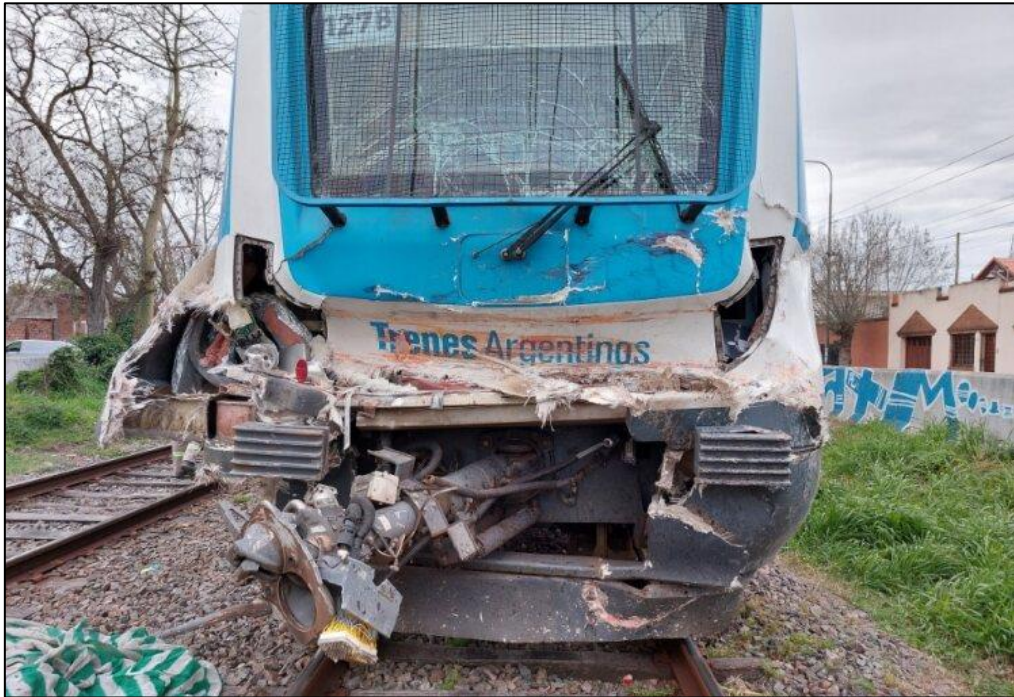
Se observaron daños de importancia en el sector frontal del coche cabina 127B (es decir, en el acople, la óptica, el *anticlimber*², el panel del lado izquierdo, el parabrisas y el miriñaque³). El resto de los coches no presentaron daños.

Figura 6. Daños en la cabina de conducción. Fuente: JST, 2023

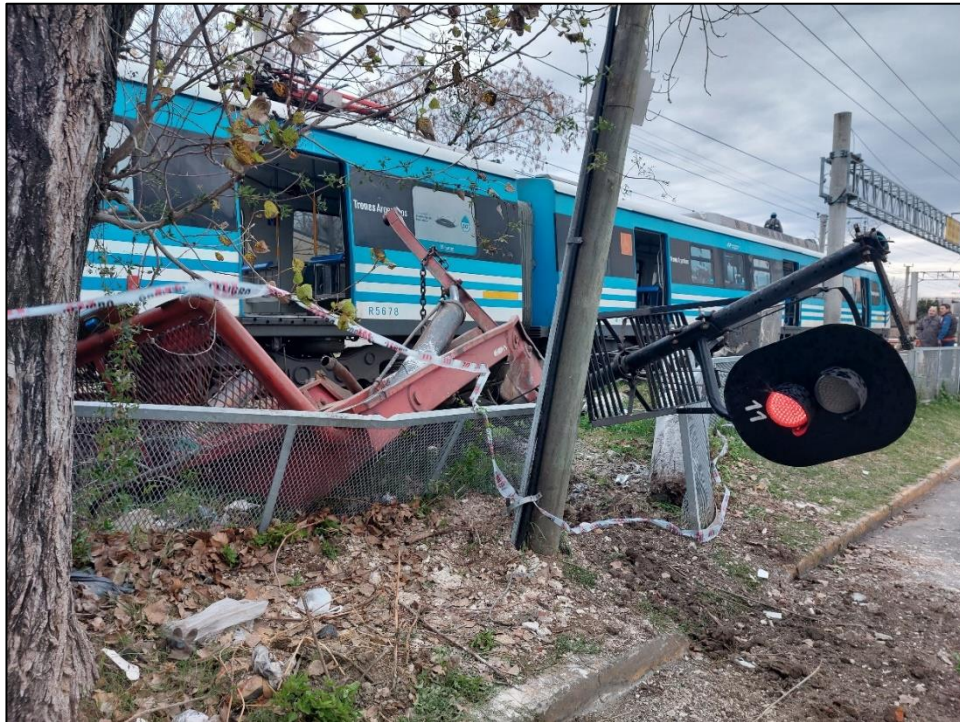
Se averió el poste del sistema de electrificación de corriente alterna (catenaria 25 KV), la señal automática n.º 11 de dos aspectos y los durmientes ubicados sobre la vía ascendente, por la que circulaba el tren n.º 4219.

Figura 7. Otros daños resultantes del accidente. Fuente JST, 2023

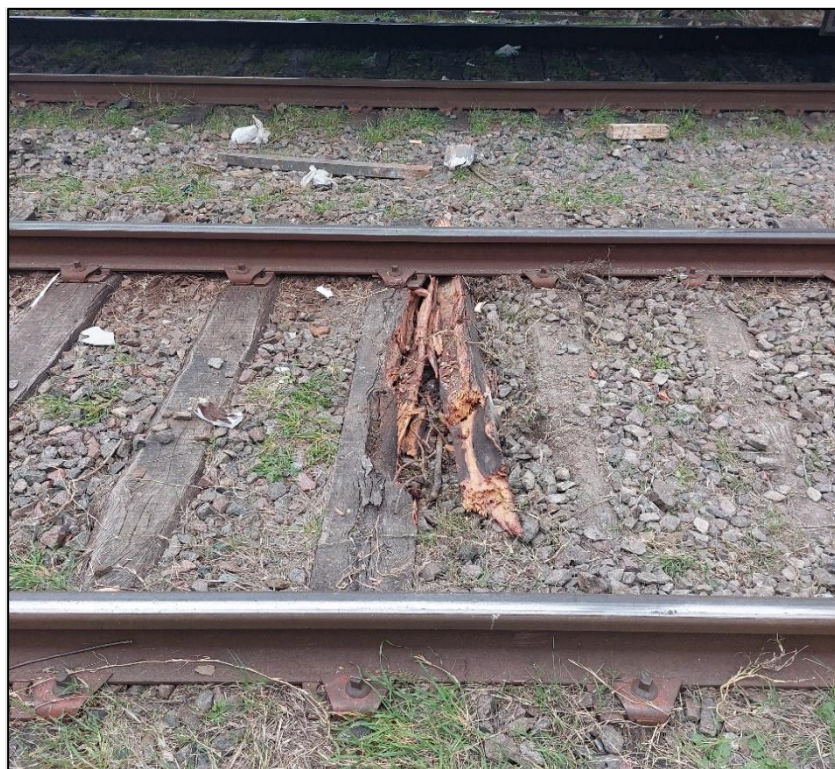
Figura 8. Daños en durmiente. Fuente: JST, 2023
