Informe Provisional

Suceso: accidente

Título: Colisión. Tren de pasajeros 4219 y camión porta volquete RIY408. Paso a nivel calle Primera Junta. Buenos Aires

Fecha y hora del suceso: 6 de septiembre de 2023, 15:34 (hora local)

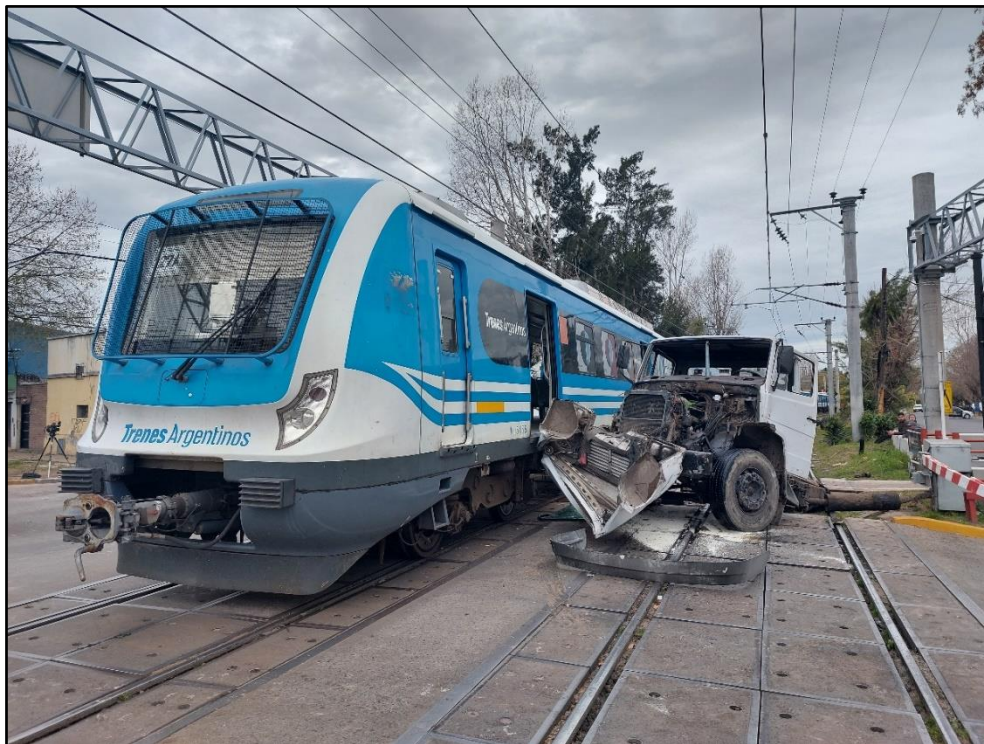
Figura 1. Camión dominó RIY408 y cabina posterior del tren 4219 luego del accidente.

Luego de la colisión, el tren 4219 detuvo su marcha, quedando el último coche sobre el paso a nivel de la calle Primera Junta, junto a la cabina del camión con dominio RIY408, tal como se observa en la Figura 1.

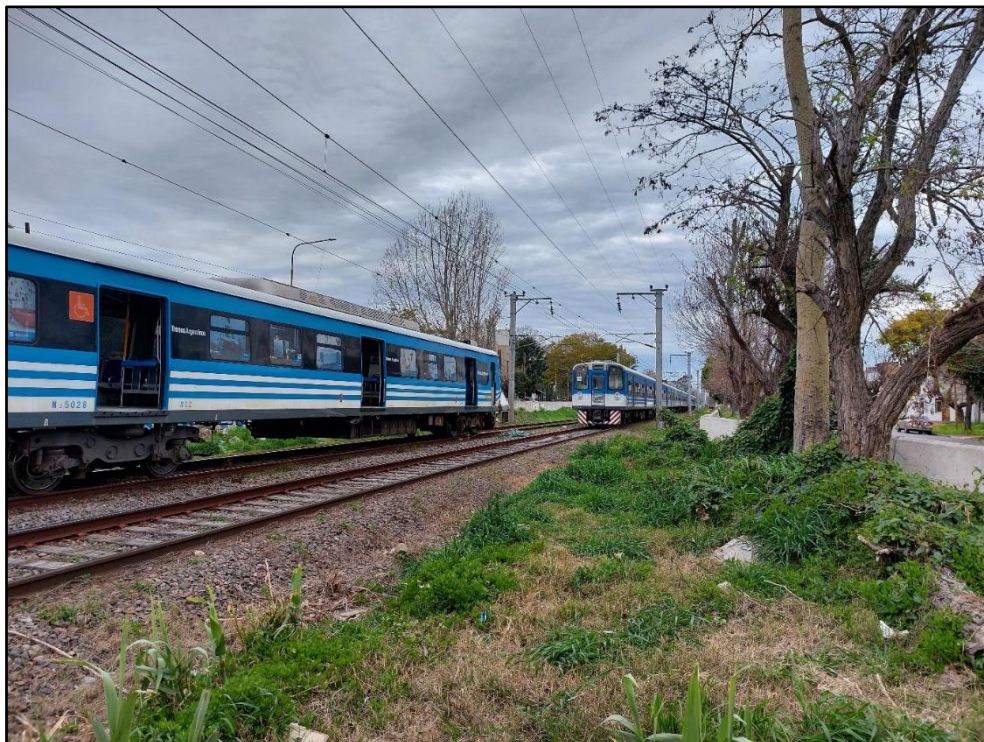
Figura 2. Tren eléctrico detenido en vía descendente. Fuente: JST, 2023

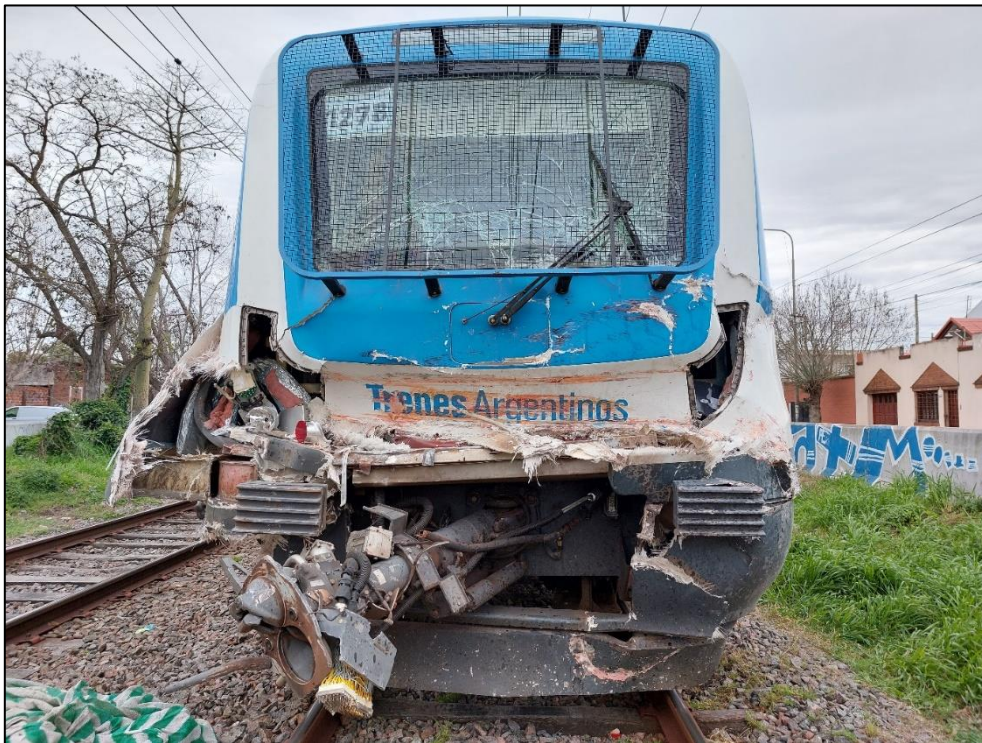
Se observaron deformaciones en la estructura de la cabina 127B, particularmente en acople, ópticas, antiacaballamiento, carcasa externa, parabrisas y miriñaque.

Figura 3. Daños en la cabina 127B. Fuente: JST, 2023

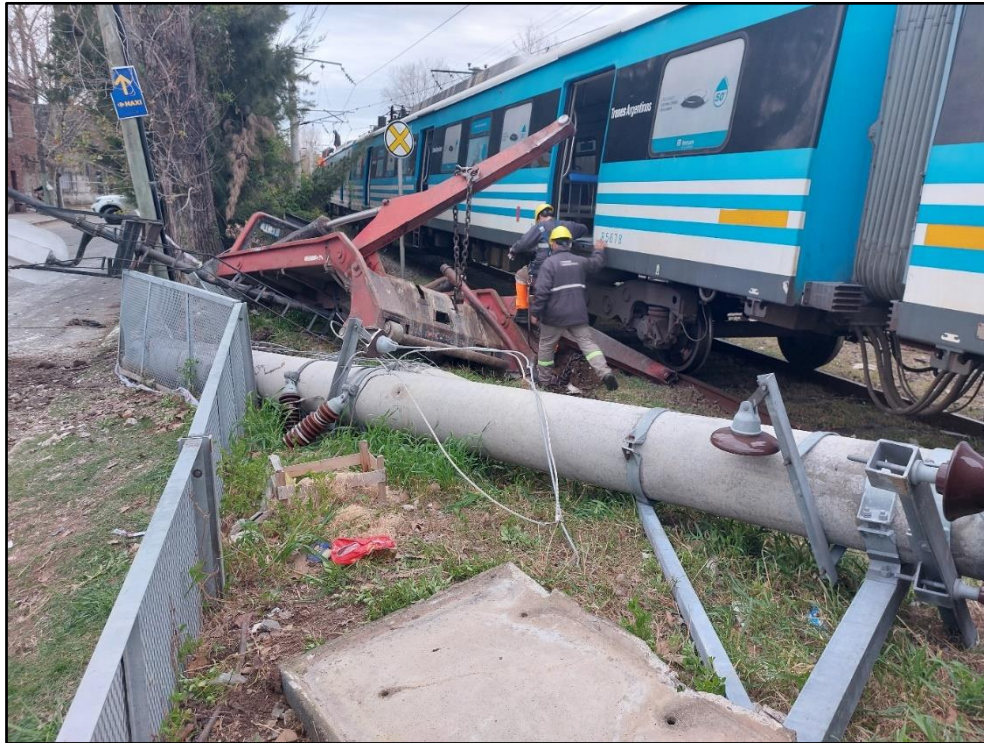
Producto del accidente, una de las columnas del sistema de electrificación de corriente alterna (catenaria 25 kV) se desprendió de su base, así como la señal automática n.º 11 de dos aspectos. Se registraron daños en durmientes de ambas vías.

Figura 4. Columna derribada del sistema de electrificación. Fuente: JST, 2023

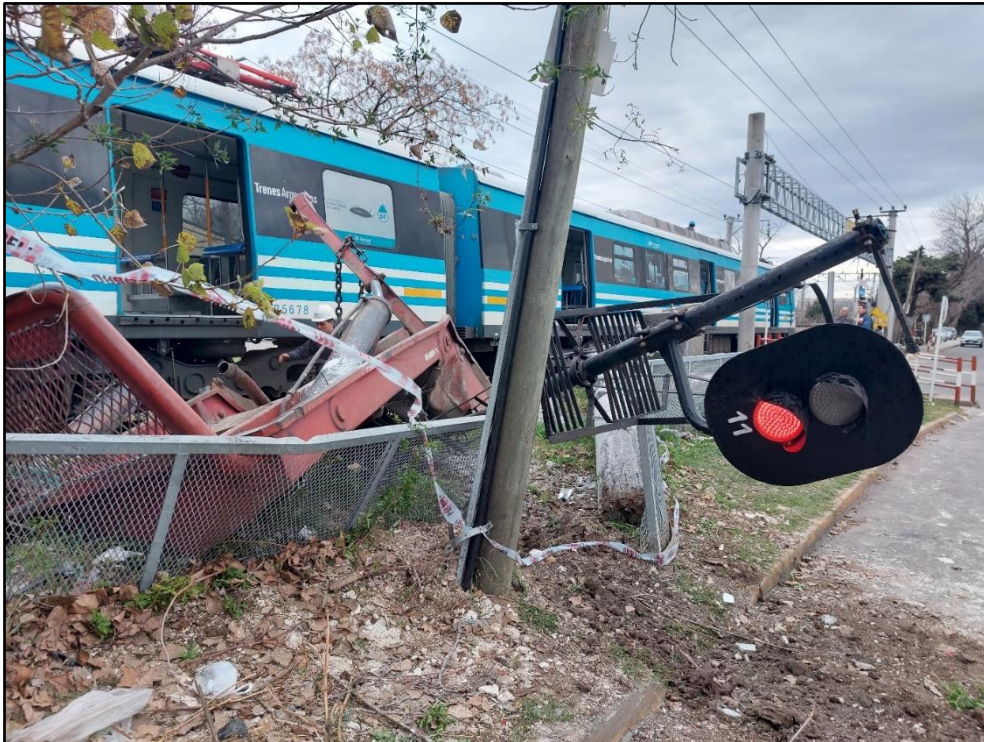
Figura 5. Señal de dos aspectos n.º 11 derribada. Fuente: JST, 2023

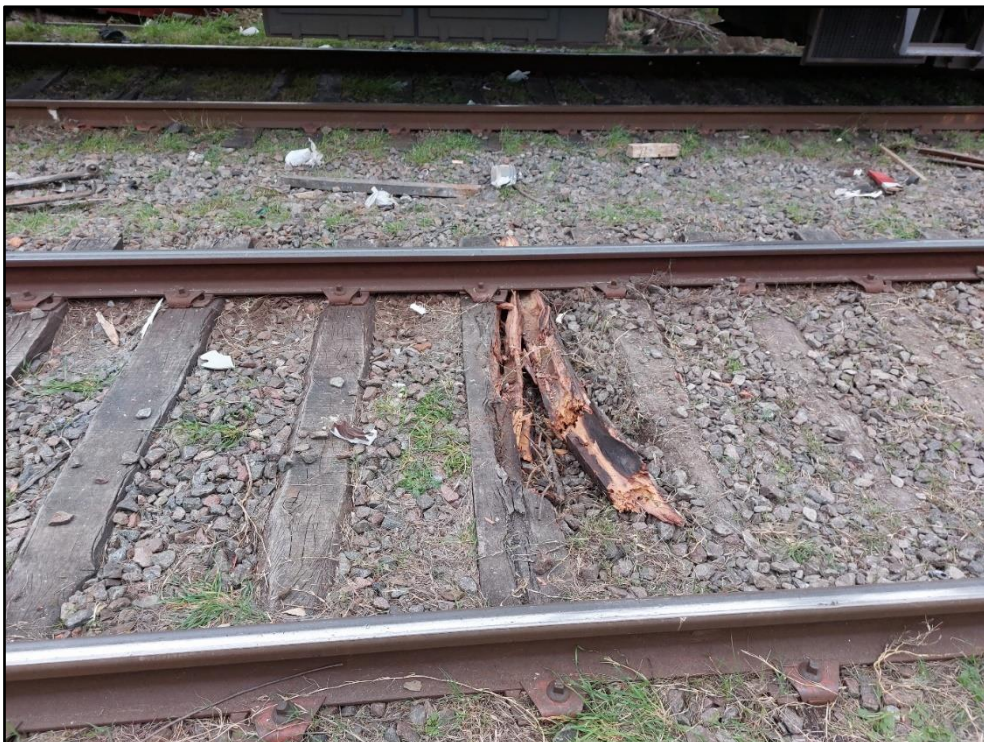
Figura 6. Durmiente dañado de la vía descendente. Fuente: JST, 2023

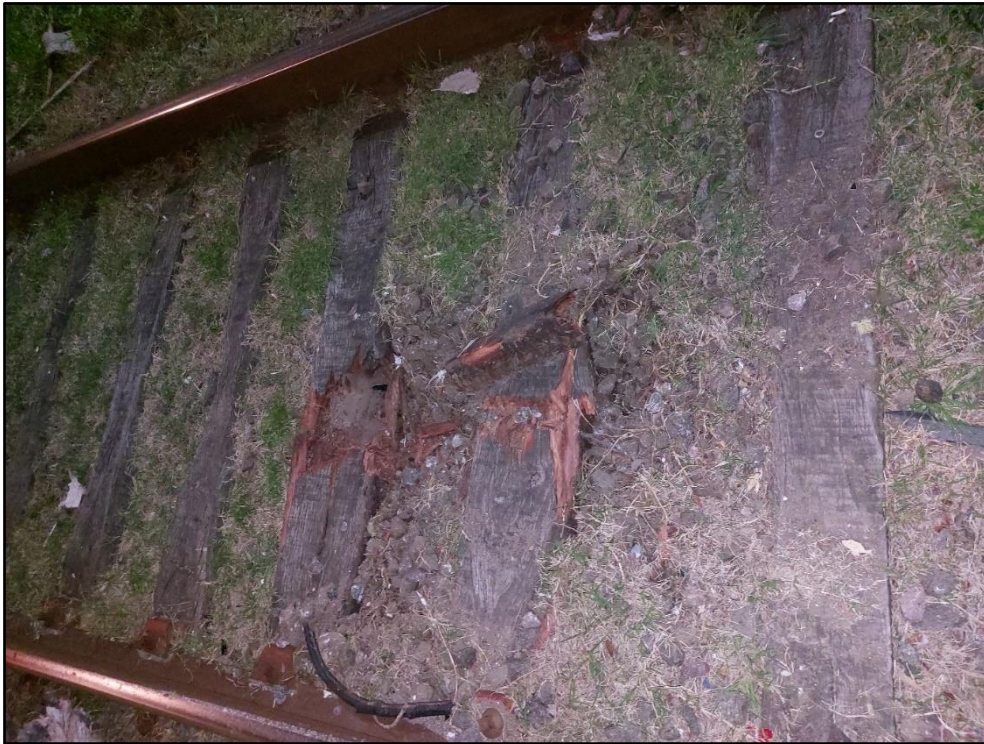
Figura 7. Durmientes dañados de la vía ascendente. Fuente: JST, 2023

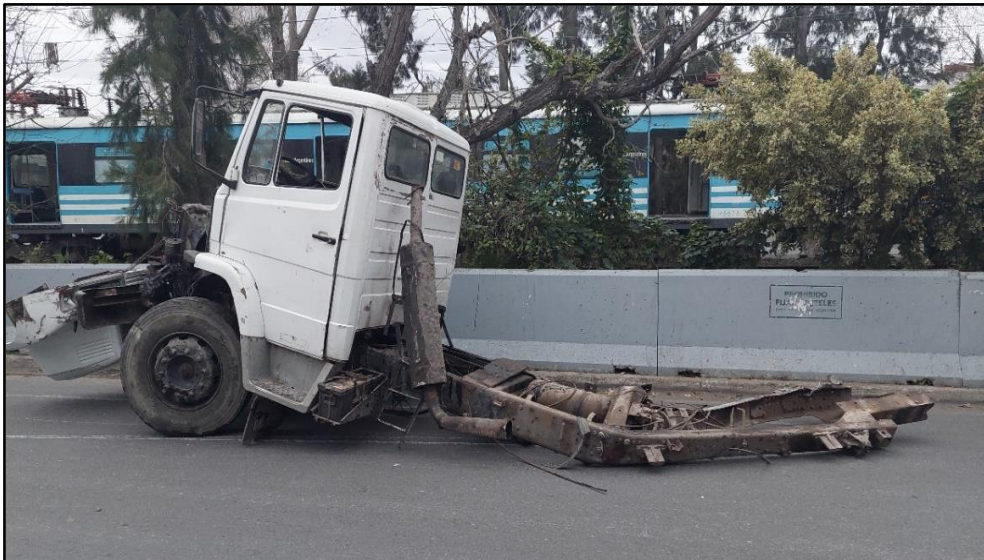
Debido a la colisión, se desprendió la caja portavolquete del chasis y el eje trasero del camión patente RIY408.

Figura 8. Cabina y chasis del camión afectados por la colisión. Fuente: JST, 2023

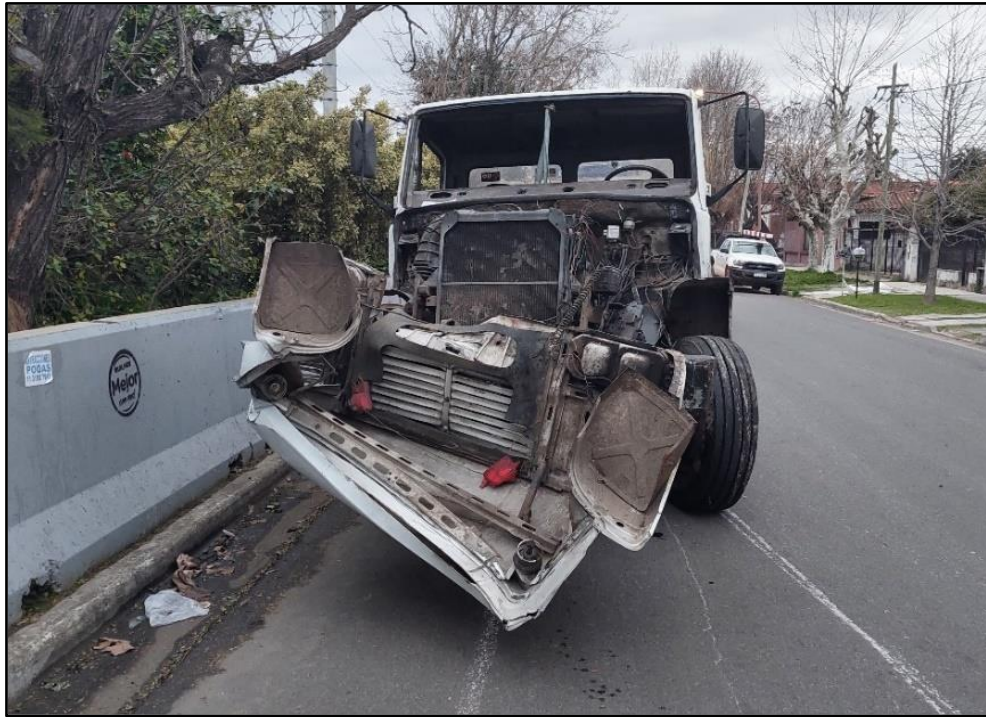
Figura 9. Frente del camión dañado. Fuente: JST, 2023

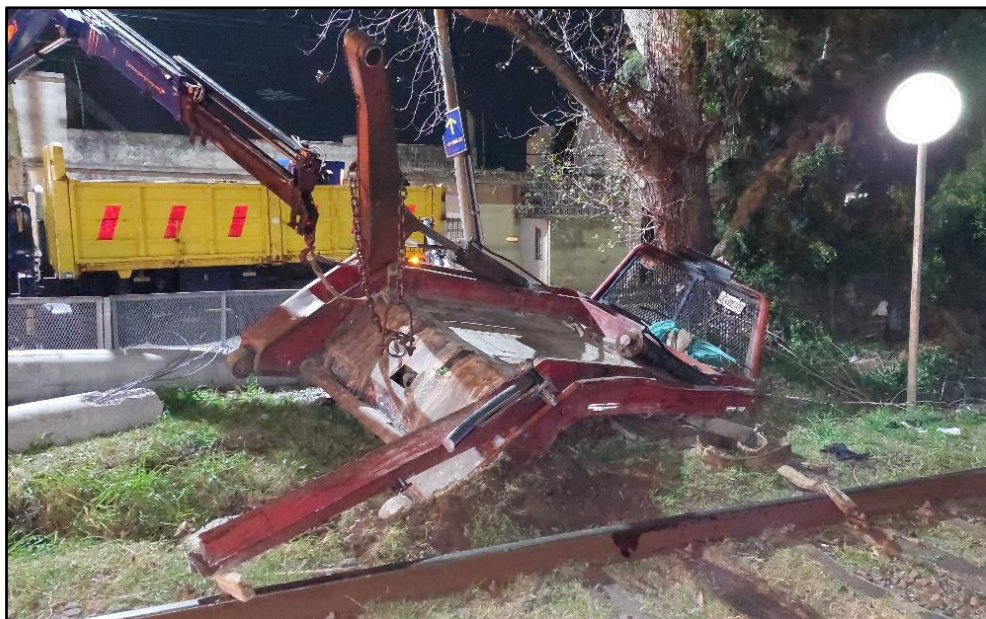
Figura 10. Estructura portavolquetes dañada. Fuente: JST, 2023

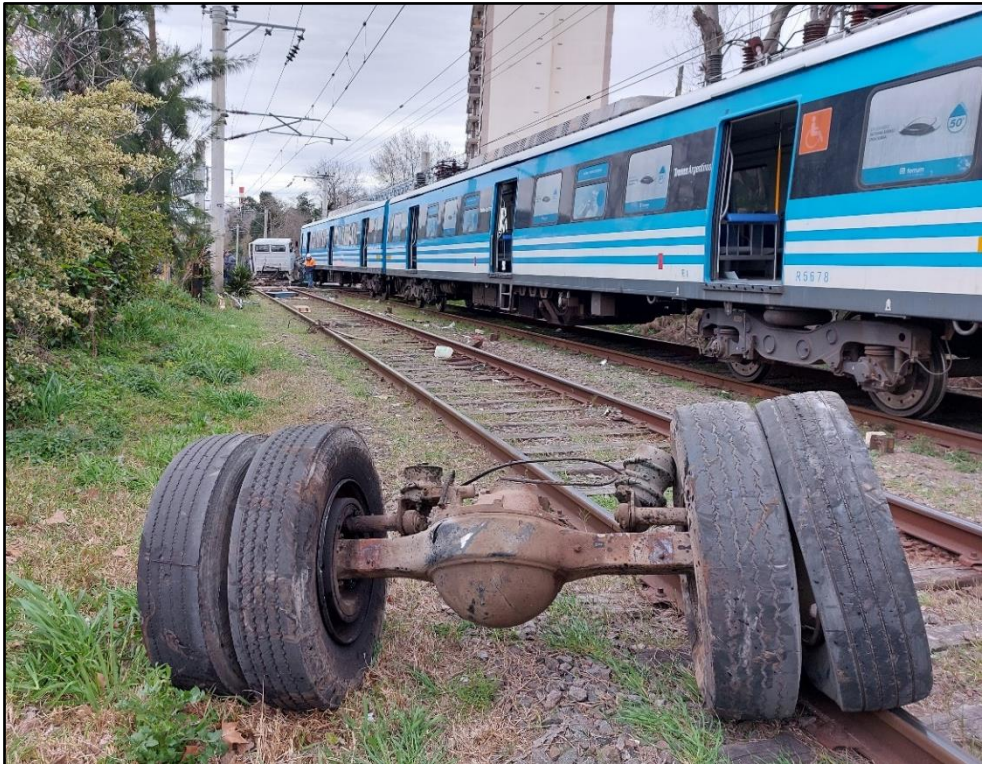
El camión sufrió el desprendimiento de su caja portavolquetes, la cual impactó contra una columna del sistema de alimentación por catenaria. Asimismo, su eje trasero quedó sobre la vía descendente, a pocos metros del paso a nivel de la calle Primera Junta, como se muestra en la Figura 11. Posteriormente, el tren eléctrico que circulaba por la vía descendente detuvo su marcha, evitando colisionar con el eje trasero del camión.

Figura 11. Eje y ruedas traseras del camión sobre la vía descendente Fuente: JST, 2023
