INFORME PRELIMINAR DE SUCESO FERROVIARIO

Título: Descarrilamiento del tren de carga A72 en cercanías de la estación Monte Caseros, provincia de Corrientes

Empresa operadora: Belgrano Cargas y Logística Sociedad Anónima

Fecha y hora del suceso: 17 de septiembre de 2023, 14:29 (hora local)

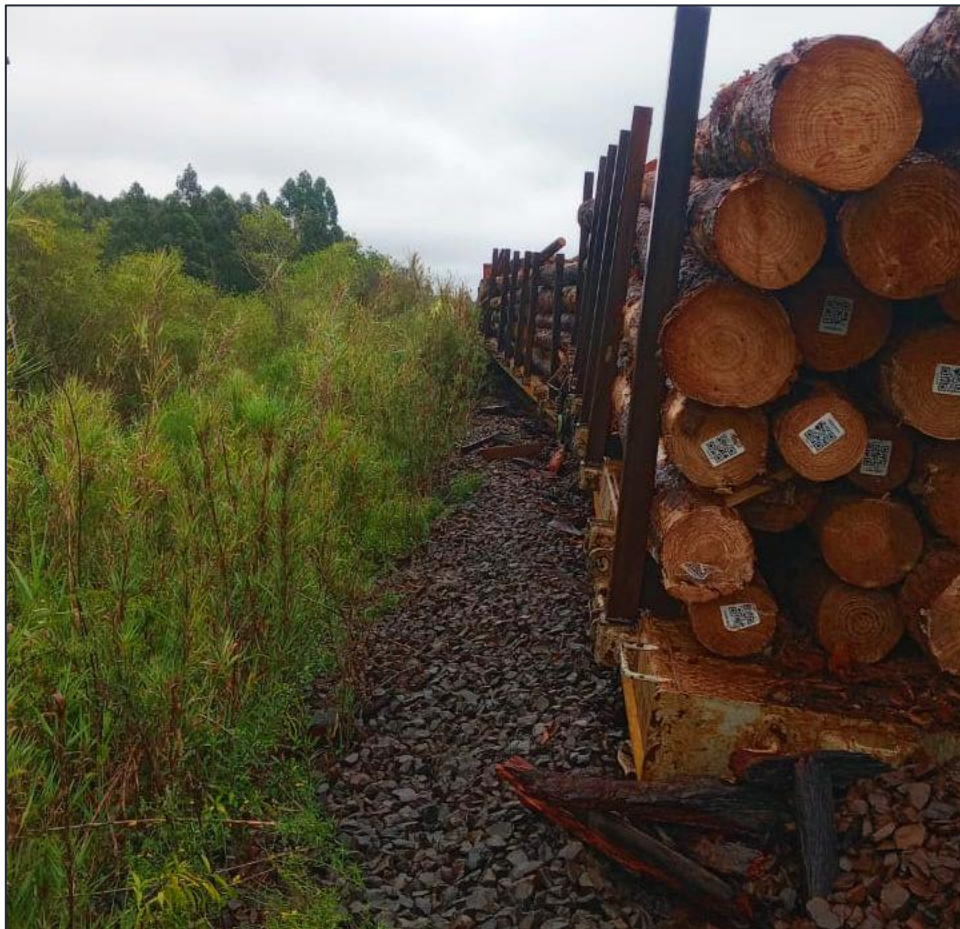
El 17 de septiembre de 2023, a las 14:29, se produjo el descarrilamiento de 16 vagones del tren de carga A72 en el kilómetro 157 de la División 05 de la línea Urquiza, en cercanías de la estación Monte Caseros, provincia de Corrientes.

A raíz de este accidente, parte del tren A72 impactó con un estribo de mampostería de un puente ferroviario ubicado en la zona. No se registraron personas lesionadas.

Figura 1. Vagones descarrilados pertenecientes al tren A72. Fuente: [Crónica ferroviaria](#)

Los vagones afectados por el descarrilamiento quedaron ubicados sobre el terraplén de balasto de piedra y sobre la estructura del puente.

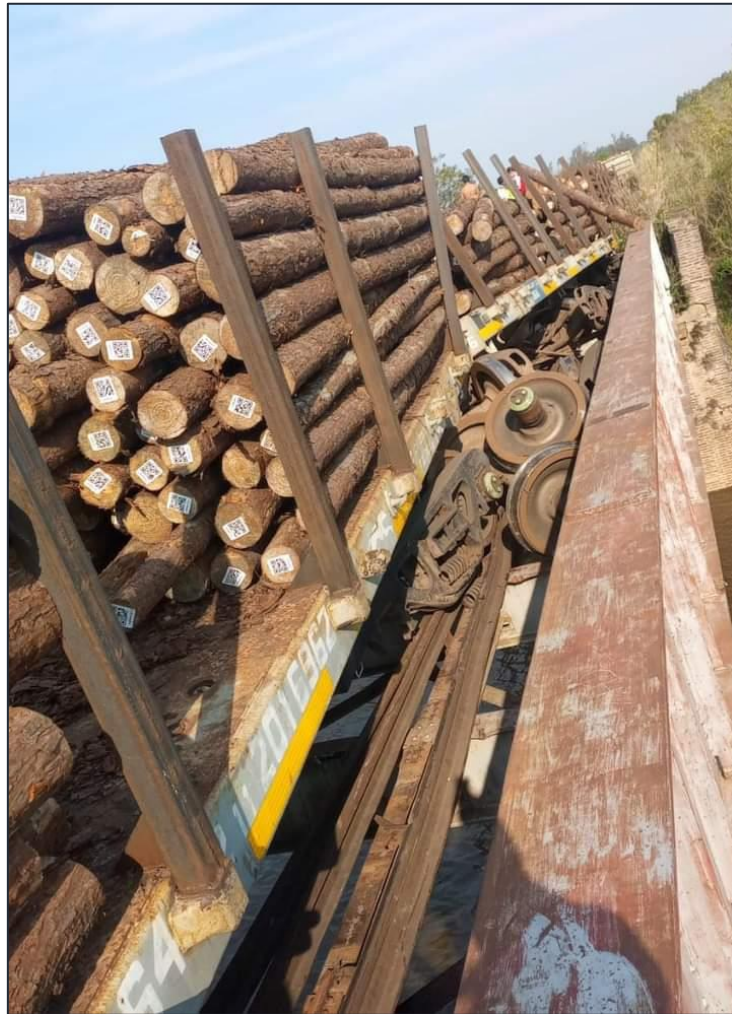
Se observaron daños en la superestructura de vía, el terraplén y la estructura del puente.

Se registraron daños leves en los vagones descarrilados. Algunos de ellos sufrieron el desprendimiento de sus bogies.

Figura 2. Desprendimiento de pares montados y boguies sobre el tramo metálico del puente. Fuente: [Crónica Ferroviaria](#)

El accidente ocasionó daños leves en la infraestructura de vía y daños de importancia en el material rodante, los cuales fueron subsanados por personal de la empresa operadora BCyL.
