Informe Abreviado

Título: Colisión de camión con acoplado y tren de carga 5016 en el paso a nivel
de la Ruta Provincial 2, Tostado, Santa Fe

Empresa operadora: Belgrano Cargas y Logística (BCyL)

Fecha y hora del suceso: 4 de octubre de 2023, 18:15 (hora local)

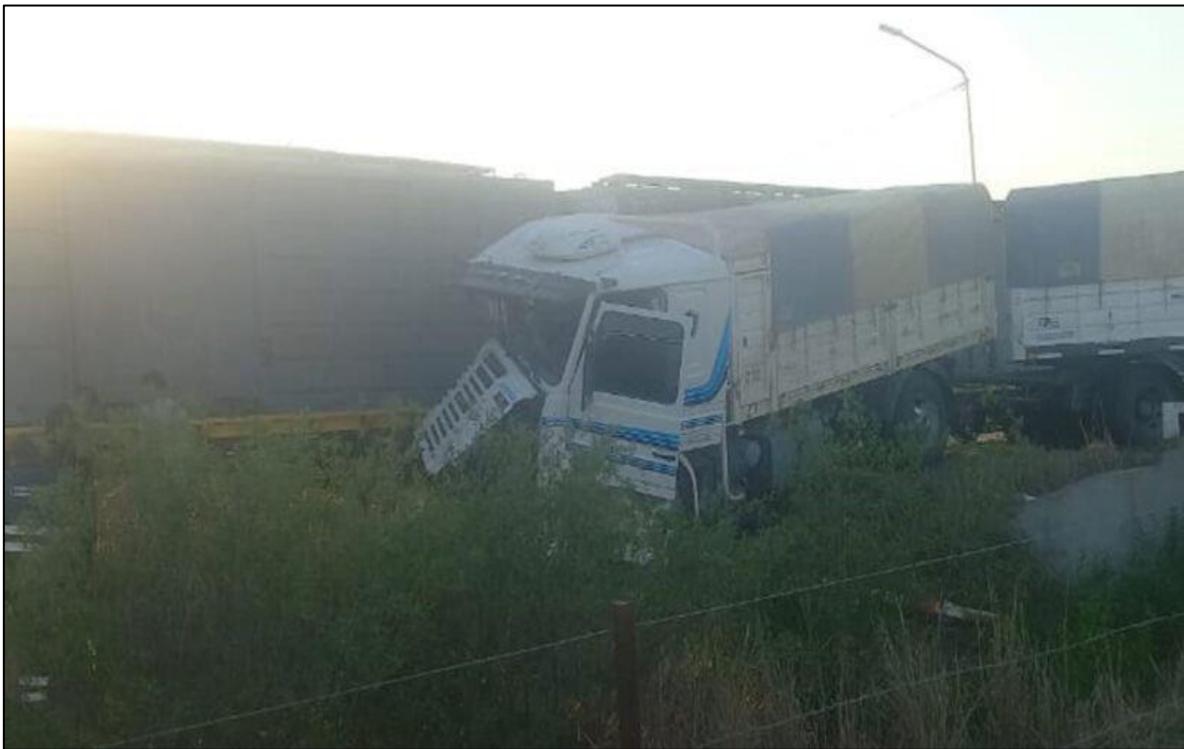
Figura 1. Vista del tren 5016 y del camión AUJ938 luego de la colisión.

Luego del impacto, el tren detuvo su marcha. La colisión no ocasionó su descarrilamiento. La cabina del camión, por su parte, quedó en el margen derecho de la vía, mientras que el chasis y el acoplado se ubicaron sobre la RP 2.

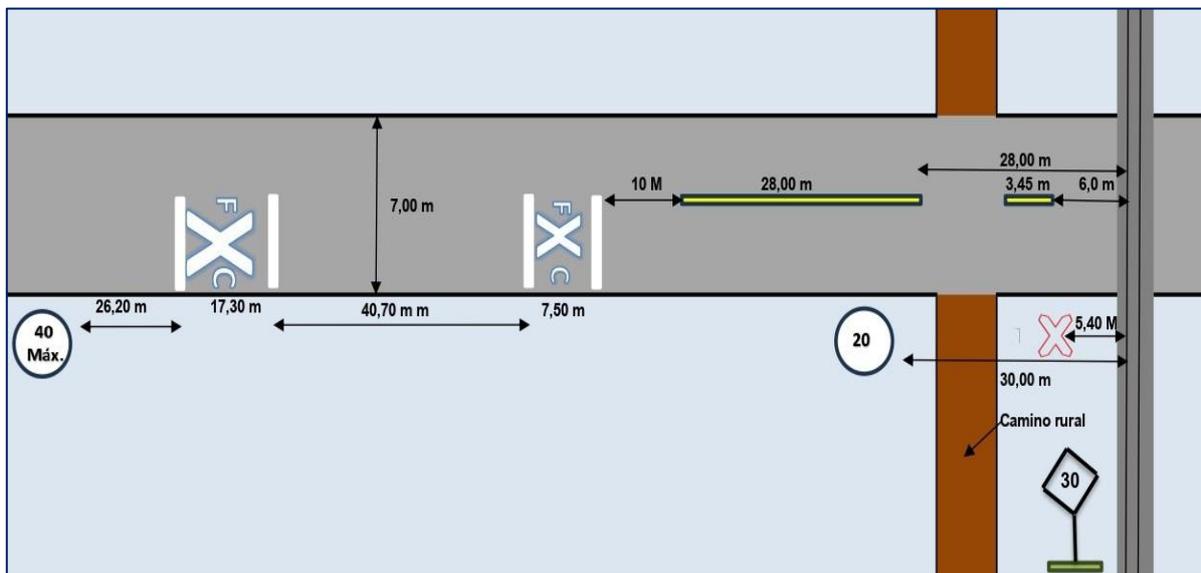
El relevamiento en materia de señalización, efectuado por el grupo de investigadores en octubre de 2023, arrojó ciertas divergencias respecto a lo estipulado en el [Anexo L “Sistema de Señalización Vial Uniforme” del Decreto N.º 779/95](#). En dicha ocasión se registró la ausencia de diversas señalizaciones pasivas, tanto verticales como horizontales, y de señalización activa (barrera). El estado de la señalización relevada se detalla en las tablas 1 y 2.

Señalización vertical-lado oeste		
Señalización	Descripción	Estado
Cruz de San Andrés	Señal P.3, anexo L, Dto. 779/95	Presente
Pare	Señal R.27, anexo L, Dto. 779/95	Ausente
Limitación de velocidad 20 km/h	Señal R.15, anexo L, Dto. 779/95	Presente
Cruce Ferroviario	Señal P.1, anexo L, Dto. 779/95	Ausente
Limitación de velocidad 60 km/h	Señal R.15, anexo L, Dto. 779/95	Ausente
Prohibido estacionar	Señal R.8, anexo L, Dto. 779/95	Ausente
Encrucijada	Señal P.24, anexo L, Dto. 779/95	Ausente
Señalización horizontal-lado oeste		
Señalización	Descripción	Estado
Cruce Ferroviario	Señal P.1, anexo L, Dto. 779/95	Presente

Señalización vertical-lado oeste		
Limitación de velocidad 90 km/h	Señal R.15, anexo L, Dto. 779/95	Ausente
Línea de Separación de Sentido de Circulación	Señal H.1, anexo L, Dto. 779/95	Presente
Línea de Detención	Señal H.4, anexo L, Dto. 779/95	Ausente

Figura 3. Croquis de las señalizaciones relevadas en la zona del PAN del lado oeste.

Readecuar la señalización pasiva (horizontal y vertical) y los divisores de calzada en el paso a nivel de la Ruta Provincial 2 en Tostado, en cumplimiento de la Resolución N.º 7/1981 de la Secretaría de Estado de Transporte y Obras Públicas (normas SETOP).

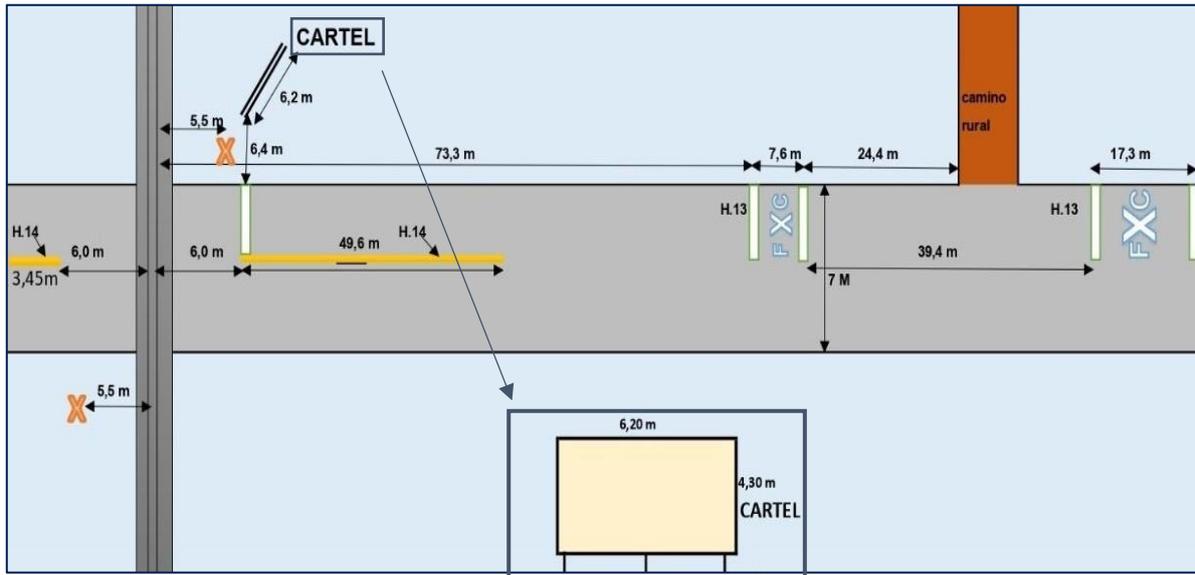
Señalización vertical-lado este		
Señalización	Descripción	Estado
Cruz de San Andrés	Señal P.3, anexo L, Dto. 779/95	Presente
Pare	Señal R.27, anexo L, Dto. 779/95	Ausente

Limitación de velocidad 20 km/h	Señal R.15, anexo L, Dto. 779/95	Ausente
Cruce Ferroviario	P.1, anexo L, Dto. 779/95	Ausente
Limitación de velocidad 40 km/h	Señal R.15, anexo L, Dto. 779/95	Ausente
Limitación de velocidad 60 km/h	Señal R.15, anexo L, Dto. 779/95	Ausente
Prohibido estacionar	Señal R.8, anexo L, Dto. 779/95	Ausente
Encrucijada	Señal P.24, anexo L, Dto. 779/95	Ausente
Limitación de velocidad 90 km/h	Señal R.15, anexo L, Dto. 779/95	Ausente
Señalización horizontal-lado este		
Señalización	Descripción	Estado
Cruce Ferroviario	Señal P.1, anexo L, Dto. 779/95	Presente
Cruz de San Andrés	Señal P.3, anexo L, Dto. 779/95	Ausente
Cruce Ferroviario	Señal P.1, anexo L, Dto. 779/95	Presente
Línea de Separación de Sentido de Circulación	Señal H.1, anexo L, Dto. 779/95	Presente
Línea de Detención	Señal H.4, anexo L, Dto. 779/95	Presente

Figura 4. Croquis de las señalizaciones relevadas en la zona del PAN del lado este.

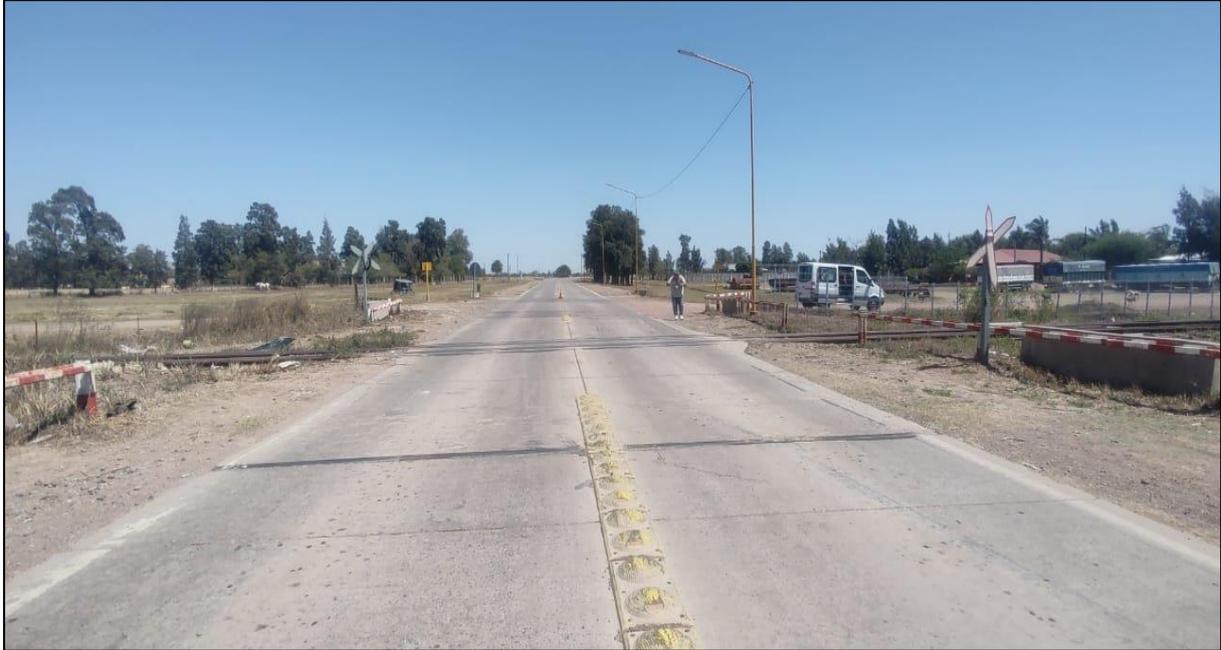
Para entender la experiencia de conducción cerca del PAN involucrado en el suceso, es importante analizar los efectos de la falta de señalización adecuada. En primer lugar, durante el relevamiento de campo, no se observó una clara distinción entre la calzada de la RP 2 y la vía debido a la ausencia de elementos de advertencia, como la línea de detención y otros dispositivos visuales, auditivos o vibratorios, estipulados en el [Manual de Señalamiento Horizontal \(MSH\) de la Dirección Nacional de Vialidad \(DNV\), aprobado por la Resolución N.º 2501/2012](#). En segundo lugar, la línea de separación del tráfico no estaba diferenciada de la calzada, ya que algunas secciones

estaban deterioradas o con la pintura desgastada, lo que provocaba un efecto de camuflaje con el asfalto.

Figura 4. Línea de separación mimetizada con la calzada en cercanías del PAN de la RP 2.

- Existe un alto grado de probabilidad de que la falta de señales pudiese limitar tanto la percepción del PAN como del espacio de separación entre este y la calzada.
- La implementación de señalizaciones físicas, como las bandas ópticas sonoras (BOS), que estimulan diferentes sentidos, podría aumentar la conciencia sobre la presencia del PAN.

Instalar componentes lumínicos y dispositivos de contacto entre la calzada y el tránsito automotor, con el fin de mejorar la percepción de PAN de la RP 2 de Tostado, según lo estipulado en la el MSH de la DNV, aprobado por la Resolución N.º 2501/2012.

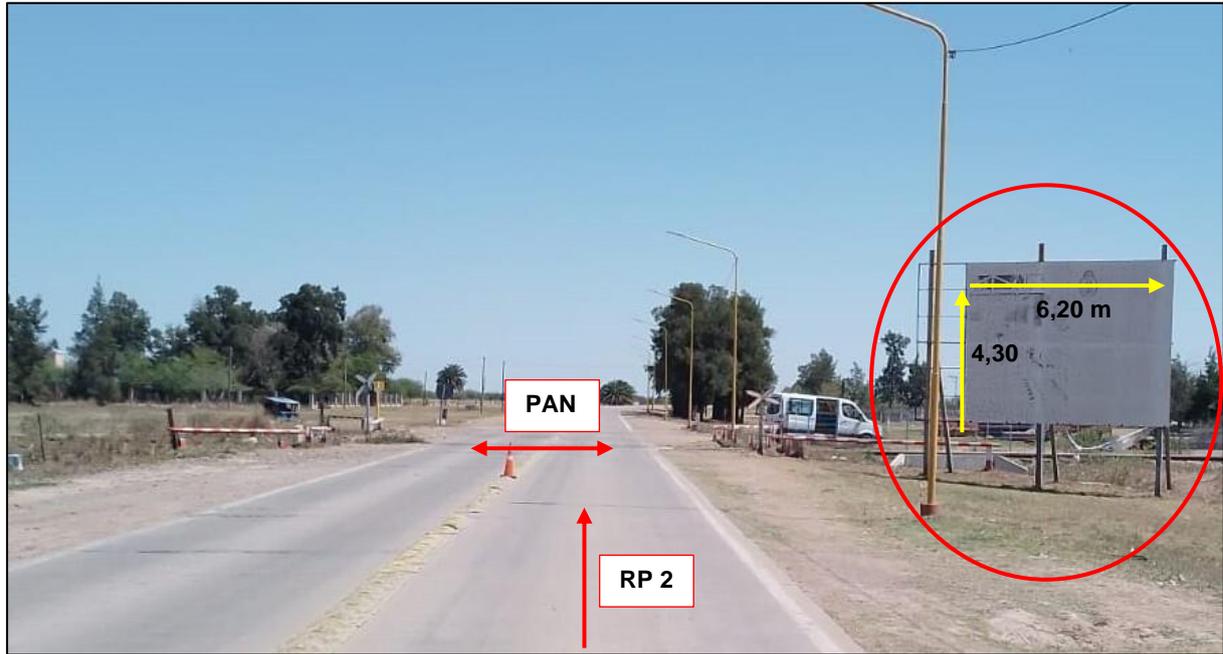
En el margen derecho de la RP 2, en sentido de circulación este, se identificó la presencia de un cartel publicitario de gran porte (4,30 m de alto por 6,20 de largo) que obstaculizaba la visibilidad de los conductores de vehículos automotores y la percepción de cercanía de los trenes al paso a nivel.

Figura 5. Cartel publicitario a escasos metros del PAN de la RP 2.

- La presencia del obstáculo dentro del rombo de visibilidad se considera “visibilidad no satisfactoria” según la Res. N.º 7/1981 (normas SETOP).
- El cartel ubicado dentro del rombo de visibilidad del PAN de la RP2 podría afectar la percepción de los conductores automotores sobre el acercamiento de los trenes al PAN.

Reubicar el cartel publicitario situado dentro del rombo de visibilidad del PAN de la RP 2 de Tostado, en cumplimiento de la Res. N.º 7/1981 de la Secretaría de Estado de Transporte y Obras Públicas (normas SETOP).

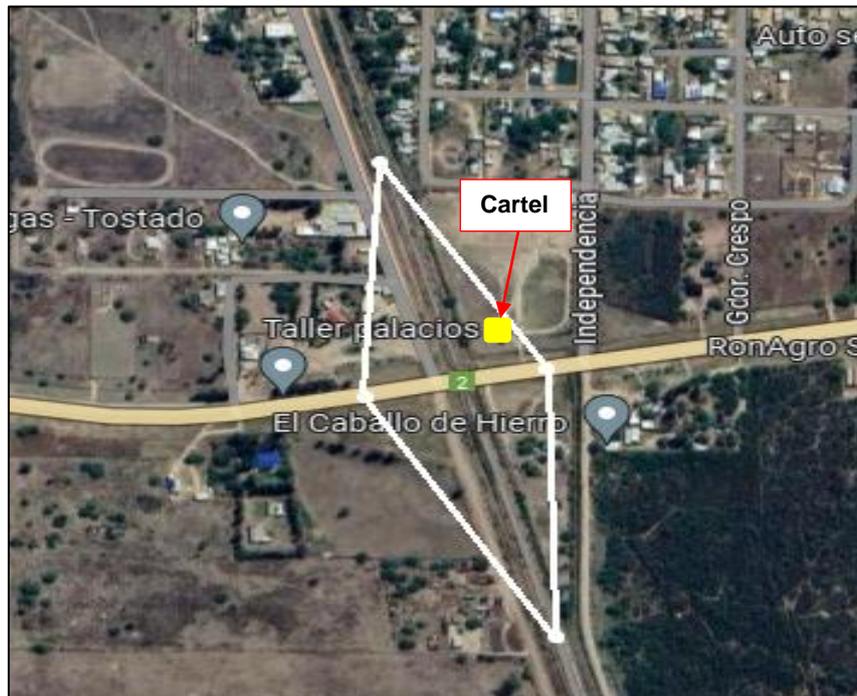
Según lo estipulado en la [Resolución N.º 7 de 1981 de Secretaría de Estado de Transporte y Obras Públicas](#) (normas SETOP), “se determina satisfactoria la visibilidad, si (...) no existen obstáculos permanentes a la visión sobre el plano de observación y si tampoco los habrá transitorios por razones de uso del área” (apartado 5.2.3.3).

Figura 10. Rombo de visibilidad en la zona del PAN de la RP 2 y ubicación del cartel publicitario.
