Informe Provisional

Título: Choque y descarrilamiento de formaciones en el depósito Castelar, Morón,
Buenos Aires

Empresa: Sociedad Operadora Ferroviaria Sociedad del Estado (SOFSE)

Fecha y hora del suceso: 12 de octubre de 2023 a las 15:00 (hora local)

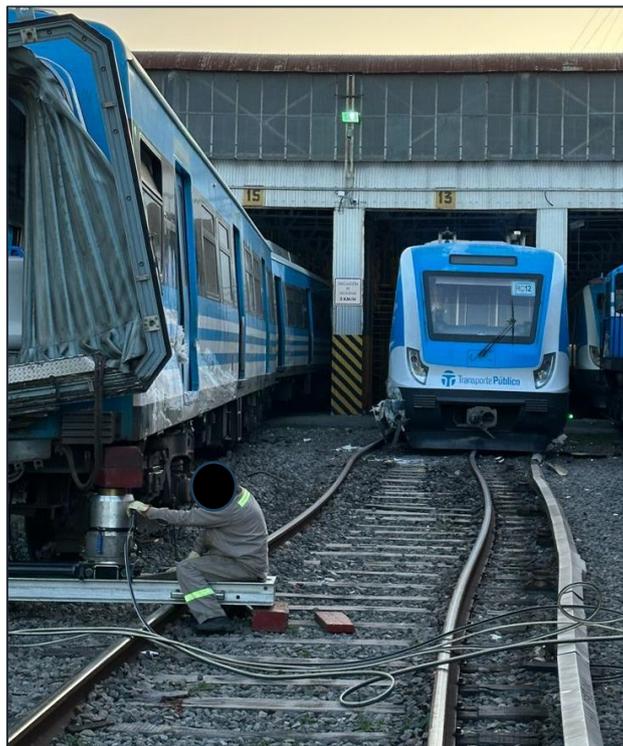
Figura 1. Vista general de las formaciones RC19 y RC12 en proceso de encarrilamiento en el depósito de Castelar. Fuente: JST, 2023

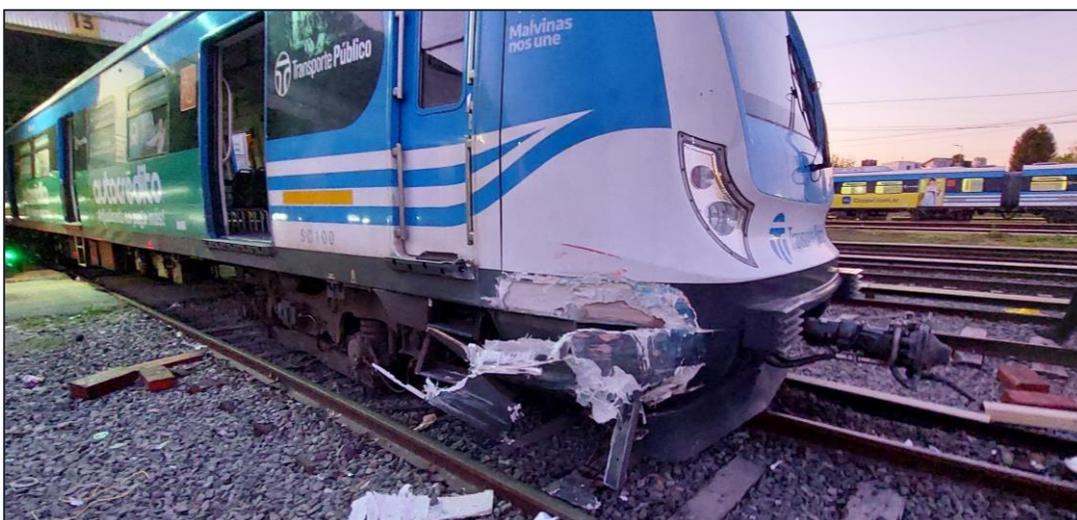
Se observaron daños en el lateral izquierdo de la formación RC19 (en sentido a la estación Once). El coche SM165 sufrió averías en su carrocería y puertas. La formación RC12, por su parte, mostraba daños en el miriñaque de su lateral derecho.

Figura 2. Daños registrados en el lateral derecho de la formación RC12. Fuente: JST, 2023

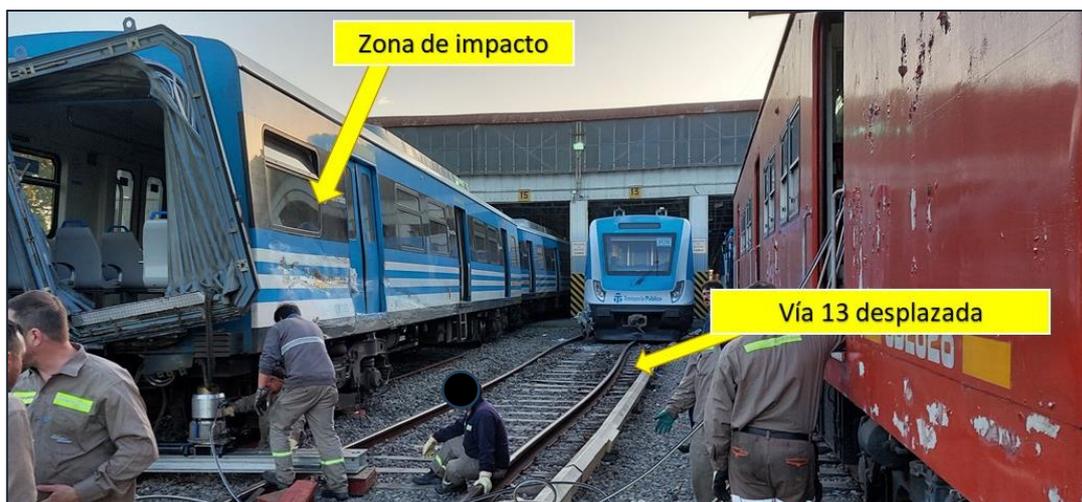
Figura 3. Marcas de impacto en el lateral izquierdo de la formación RC19 y desplazamiento de la vía 13. Fuente: JST, 2023

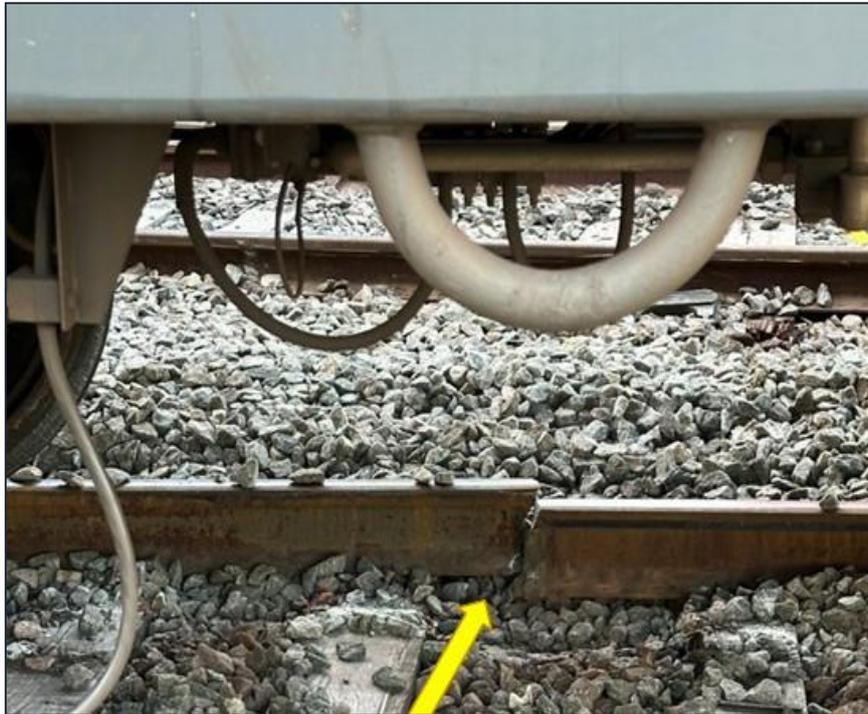
Debido al choque, se produjo el desplazamiento del tercer riel y de la superestructura de las vías 13 y 15. Se registraron marcas en durmientes, rieles y fijaciones de ambas vías, y la fractura de uno de los rieles de la vía 15.

Figura 4. Riel afectado de la vía 15. Fuente: JST, 2023

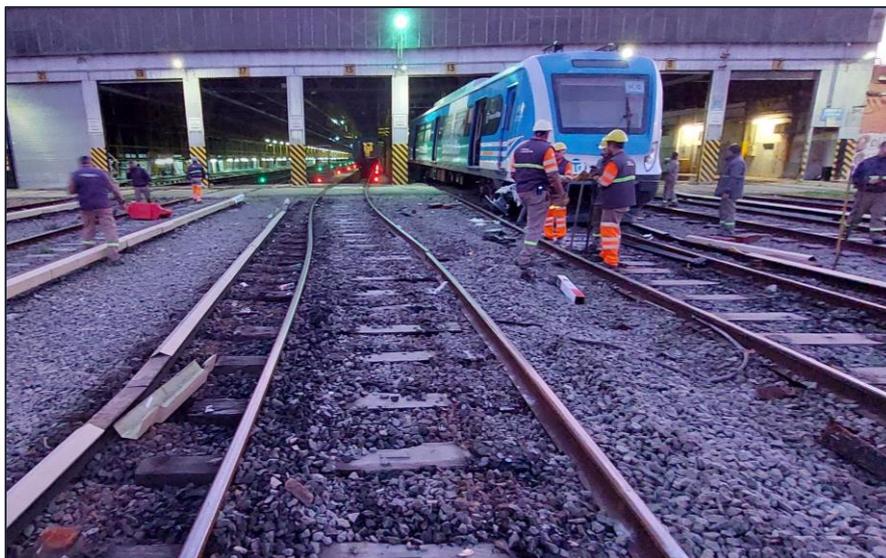
Figura 5. Desplazamiento del tercer riel y de la superestructura de la vía 15. Fuente: JST, 2023
