## INFORME PRELIMINAR DE SUCESO FERROVIARIO

Título: Descarrilamiento de tren de carga C05, entre las estaciones Membrillar y O'Higgins, Junín, Buenos Aires

Empresa operadora: Belgrano Cargas y Logística (BCyL)

Fecha y hora del suceso: 02 de noviembre de 2023, 05:48 (hora local)

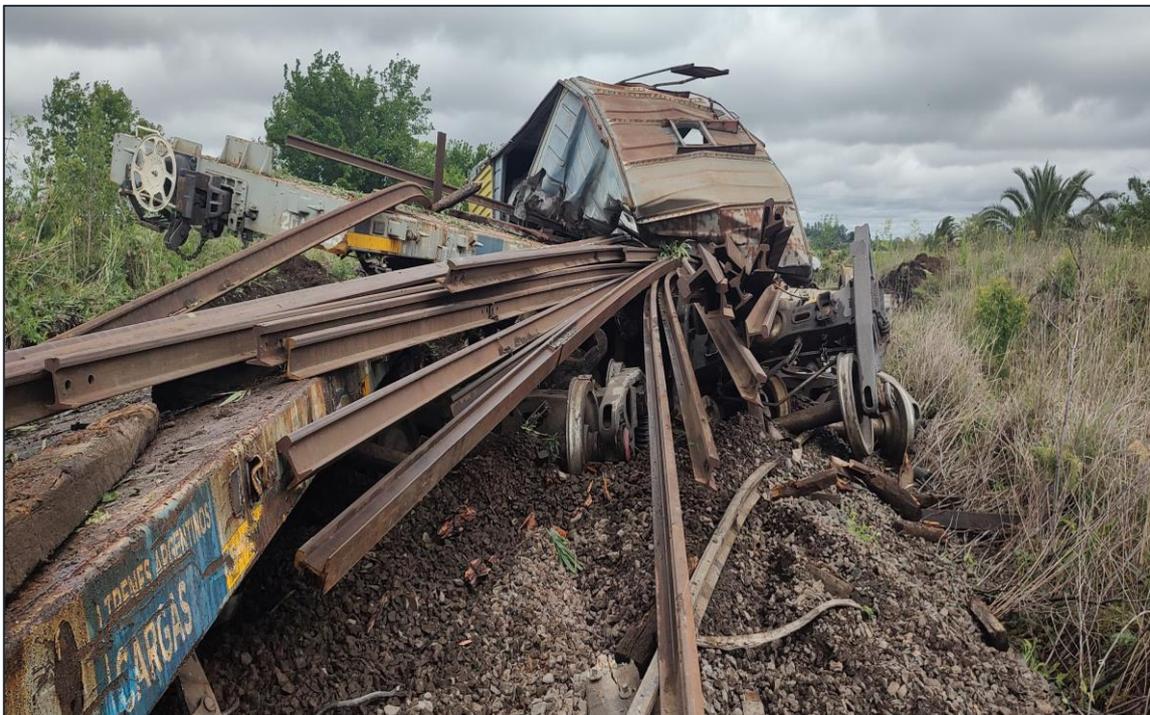
Figura 1. En la imagen se observa la pérdida de carga de rieles de uno de los vagones afectados por el descarrilamiento. Fuente: JST, 2023

Se evidenció, además, la pérdida de la carga transportada, tanto en los vagones plataforma que transportaban rieles como en los vagones cerrados que llevaban cemento. Esta situación se originó debido a la penetración de los rieles y del propio bastidor de los vagones plataforma en las cajas de los vagones cerrados.

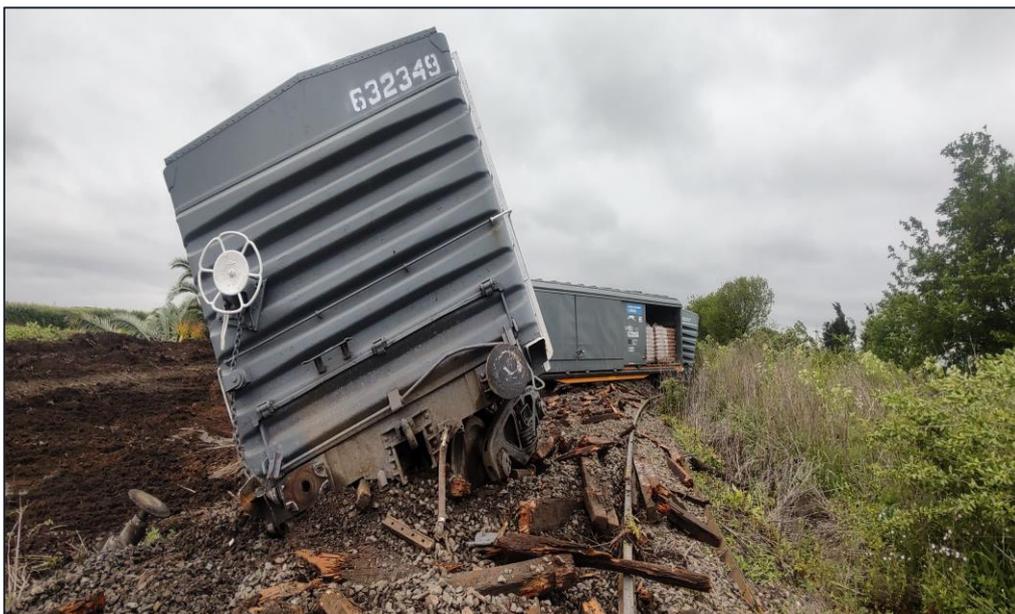
El accidente generó una distribución de los vagones descarrilados en una trayectoria zigzagueante con respecto al eje de la vía, como se puede apreciar en la Figura 2.

Figura 2. Distribución zigzagueante de los vagones con respecto al eje de la vía. Fuente: JST, 2023

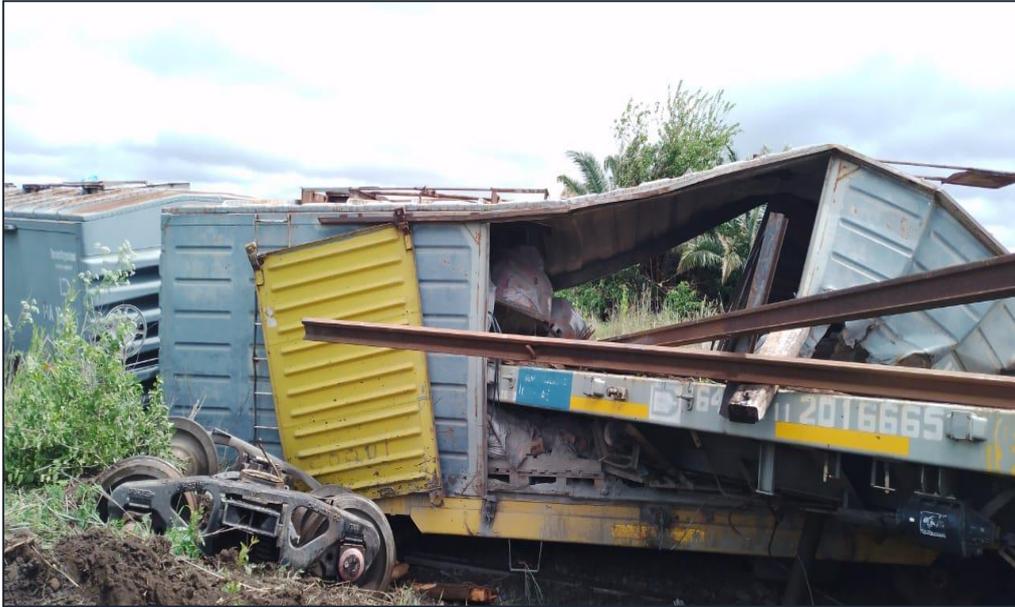
Figura 3. Vagones incrustados entre sí con desprendimiento de bogies. Fuente: JST, 2023

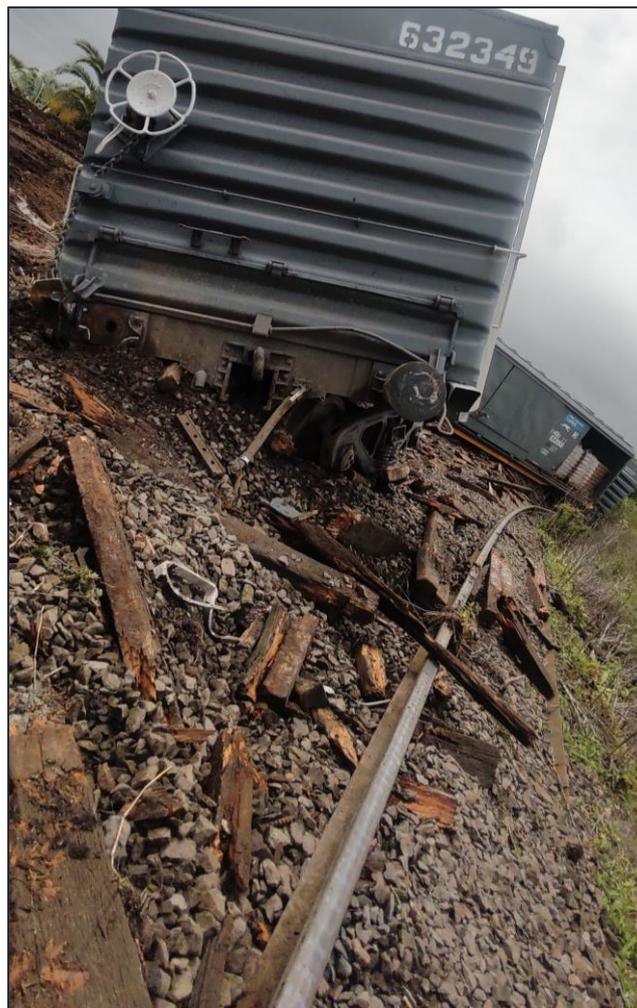
El descarrilamiento de los vagones provocó daños en 200 metros de la superestructura de vía. Se registraron fracturas en fijaciones, roturas en durmientes, deformación y arranque de la enrielladura y pérdida de los parámetros geométricos del balasto.

Figura 4. Daños en la superestructura de vía ocasionados por el suceso. Fuente: JST, 2023

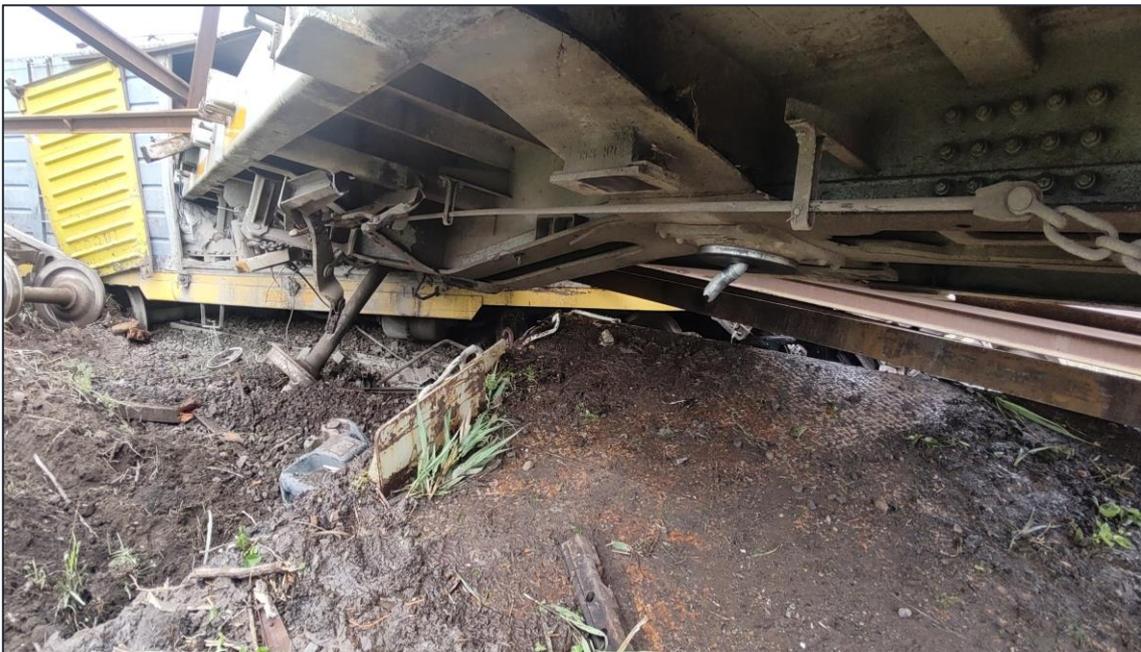
Se registraron componentes del sistema de freno rotos y aparatos de tracción y choque deformados. Algunos bogies se desprendieron de sus carrocerías y quedaron dispersos en el lugar. Se produjeron deformaciones en la estructura de las cajas de los vagones cubiertos.

Los vehículos accidentados perdieron su capacidad de rodadura y algunos de ellos quedaron incrustados en la plataforma de vía.

Figura 3. Daños en el material rodante ocasionados por el suceso. Fuente: JST, 2023

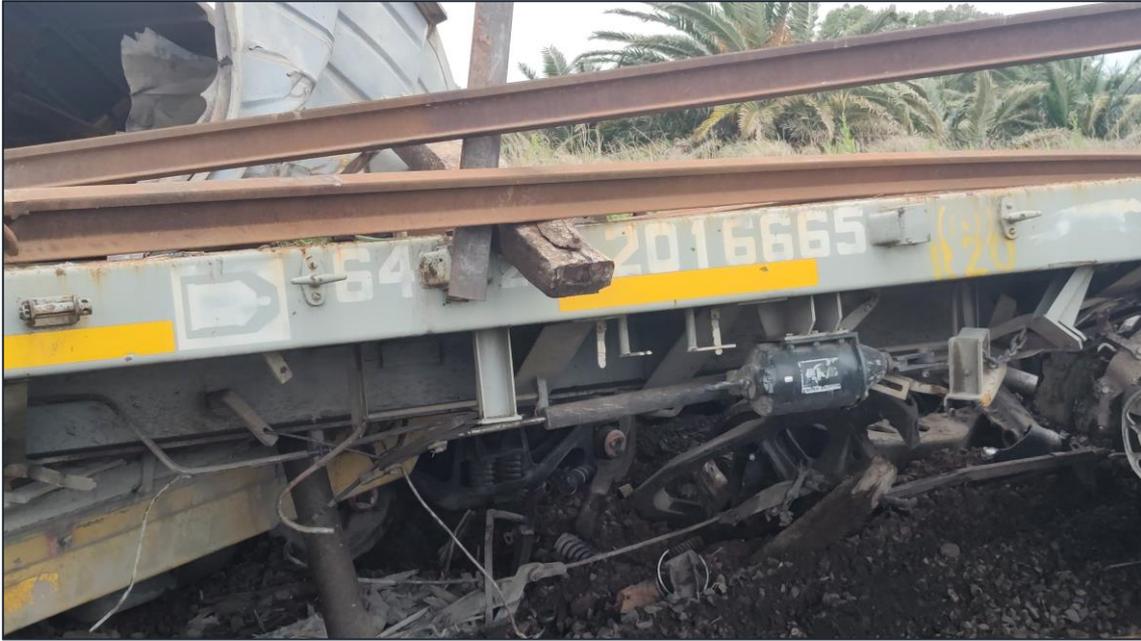
Figura 6. Dispersión de partes de un bogie fracturado por el suceso. Fuente: JST, 2023

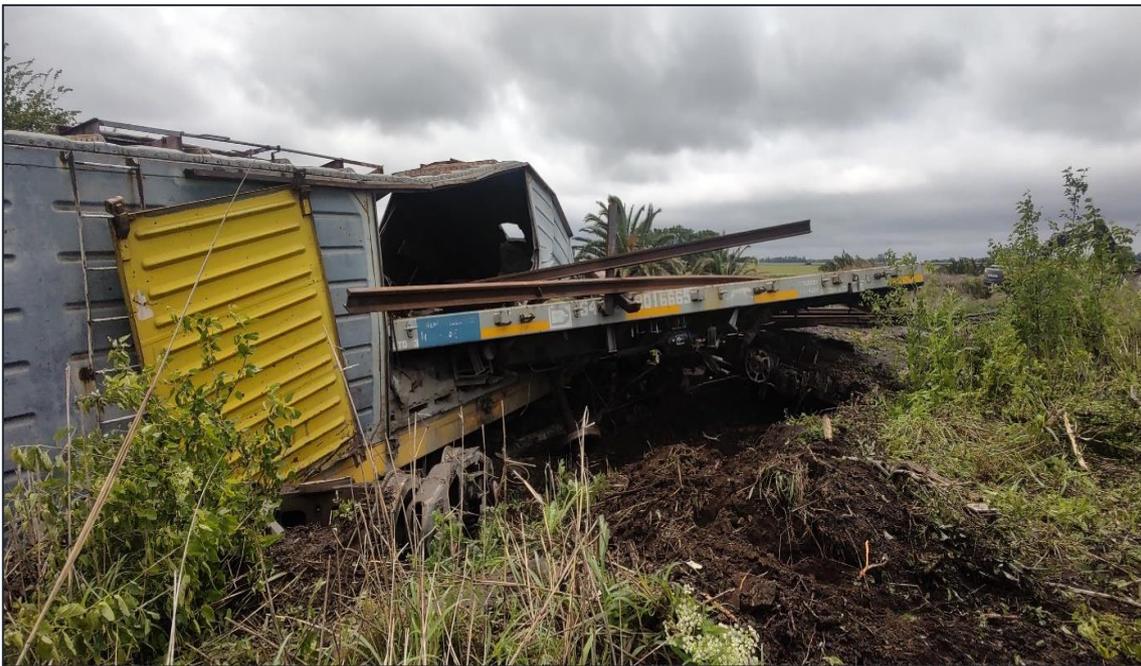
Figura 7. Deformación de la estructura de la caja de uno de los vagones. Fuente: JST, 2023
