Informe Provisional

Suceso: accidente

Título: Descarrilamiento de tren de carga C05, entre las estaciones Membrillar y O'Higgins, Junín, Buenos Aires

Empresa operadora: Belgrano Cargas y Logística (BCyL)

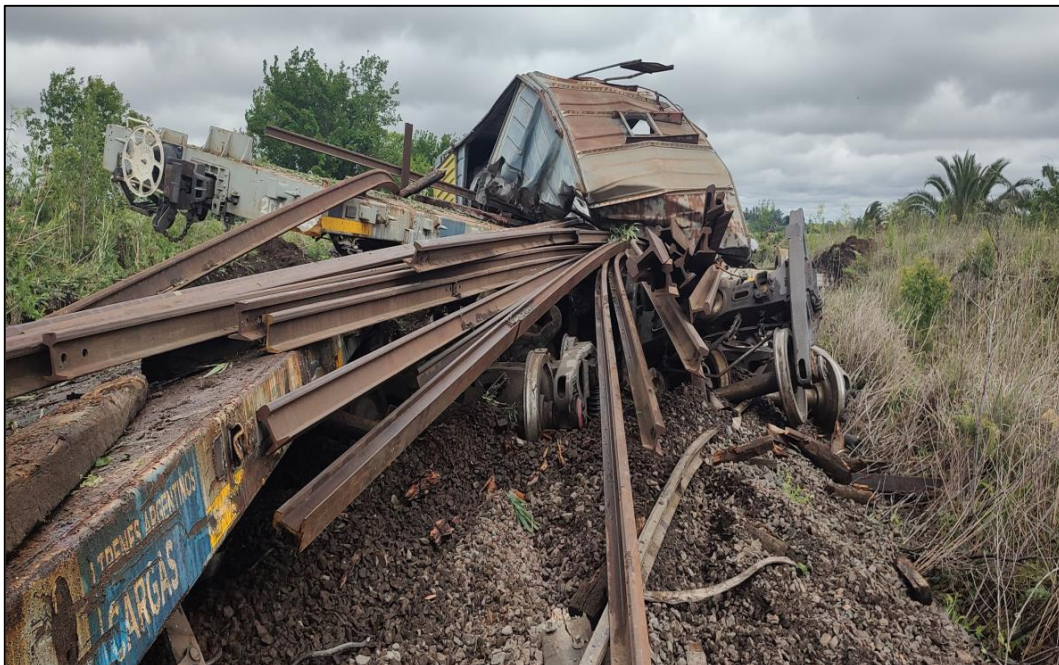
Figura 1. En la imagen se observa la pérdida de carga de rieles de uno de los vagones afectados por el descarrilamiento. Fuente: JST, 2023

Se evidenció, además, la pérdida de la carga transportada, tanto en los vagones plataforma que transportaban rieles como en los vagones cerrados que llevaban cemento. Esta situación se originó debido a la penetración de los rieles y del propio bastidor de los vagones plataforma en las cajas de los vagones cerrados.

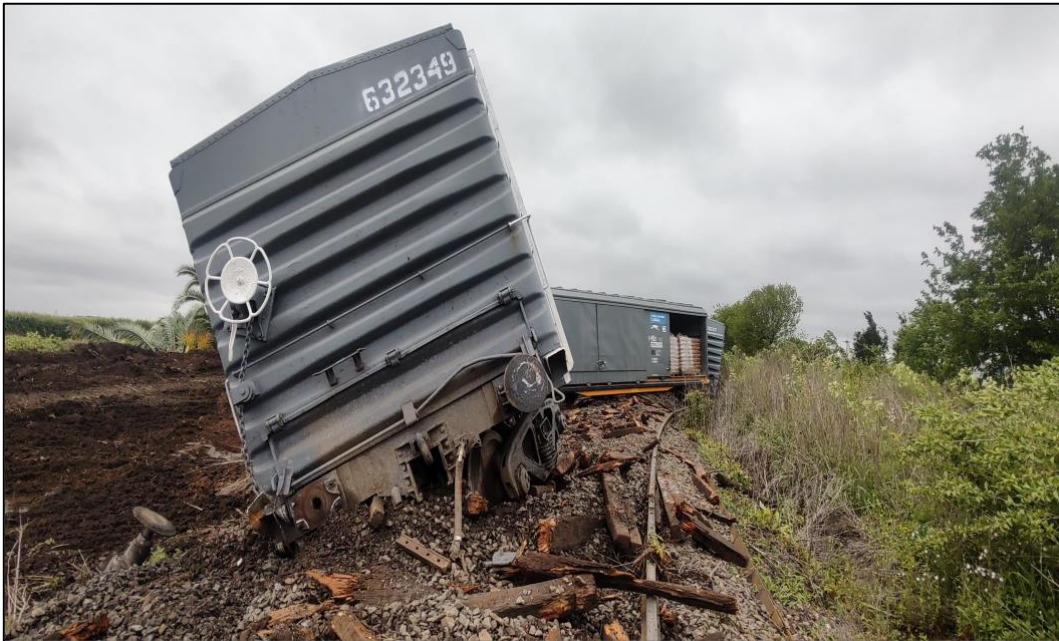
El accidente generó una distribución de los vagones descarrilados en una trayectoria zigzagueante con respecto al eje de la vía, como se puede apreciar en la Figura 2.

Figura 2. Distribución zigzagueante de los vagones con respecto al eje de la vía. Fuente: JST, 2023

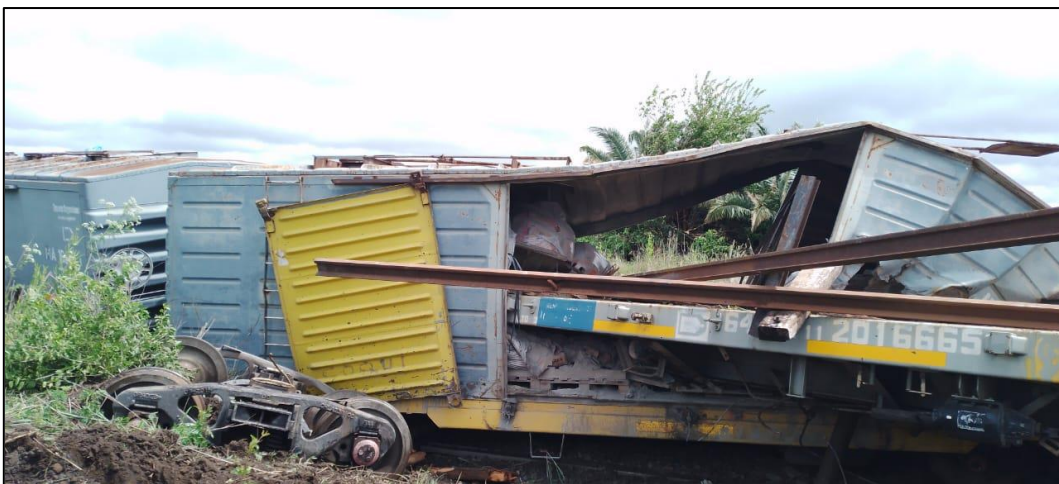
Figura 3. Vagones incrustados entre sí con desprendimiento de bogies. Fuente: JST, 2023

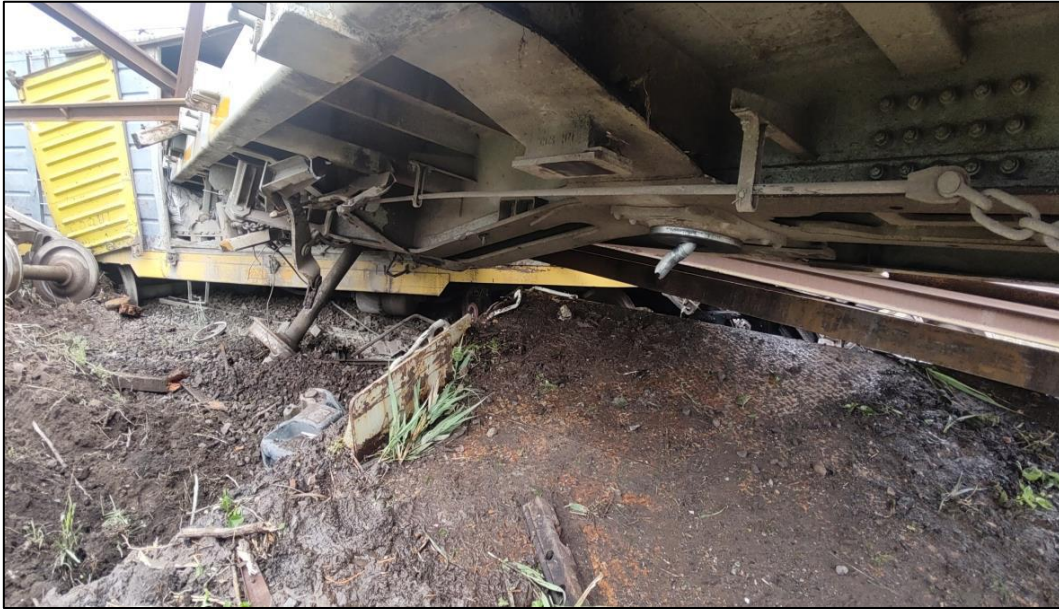
Se registraron componentes del sistema de freno rotos y aparatos de tracción y choque deformados. Algunos bogies se desprendieron de sus carrocerías y quedaron dispersos en el lugar. Se produjeron deformaciones en la estructura de las cajas de los vagones cubiertos.

Figura 4. Daños en el material rodante ocasionados por el suceso. Fuente: JST, 2023

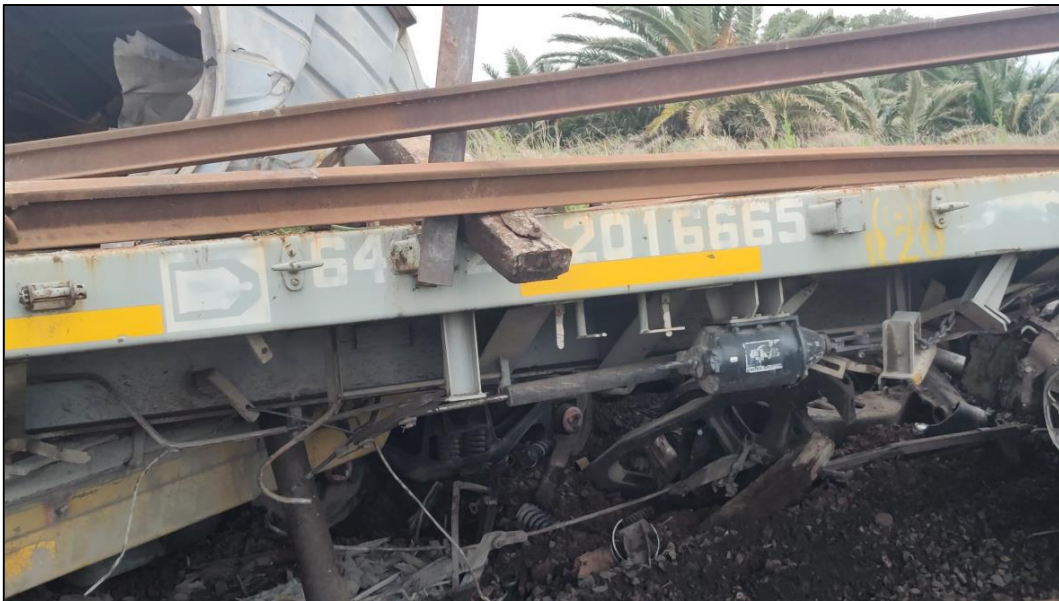
Figura 5. Dispersión de partes de un bogie fracturado por el suceso. Fuente: JST, 2023

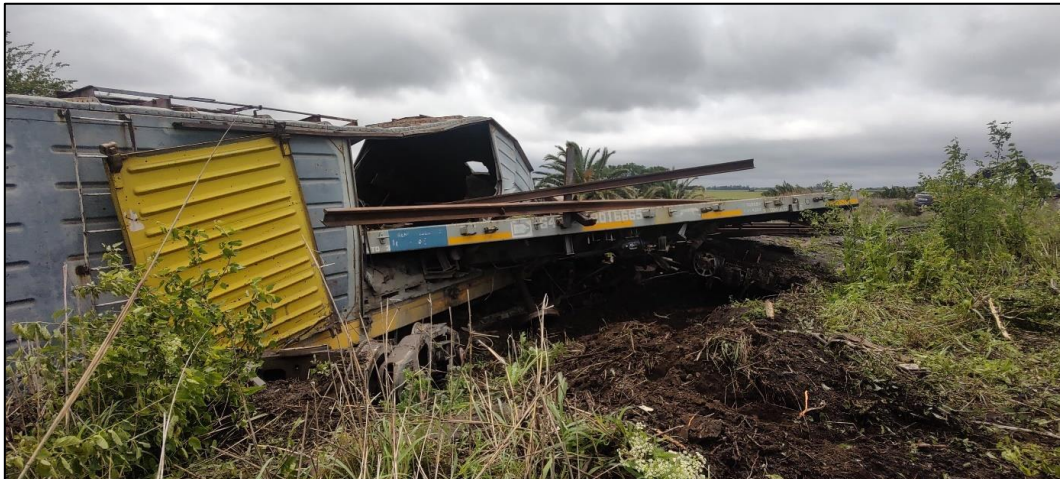
Figura 6. Deformación de la estructura de la caja de uno de los vagones. Fuente: JST, 2023

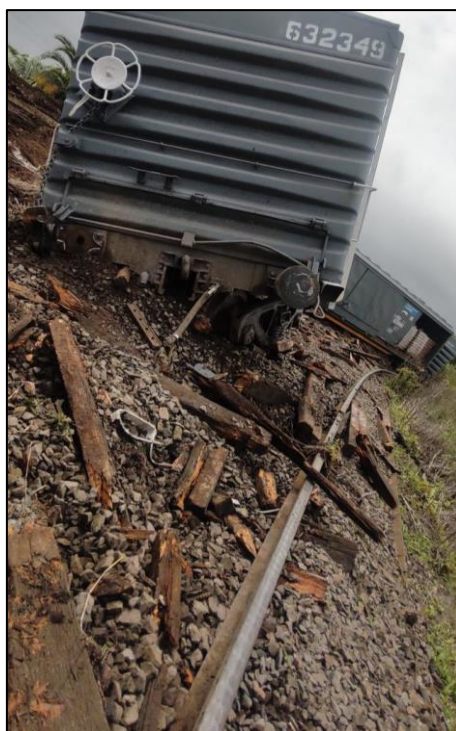
El descarrilamiento de los vagones provocó daños en 200 metros de la superestructura de vía. Se registraron fracturas en fijaciones, roturas en durmientes, deformación y arranque de la enrielladura y pérdida de los parámetros geométricos del balasto.

Figura 7. Daños en la superestructura de vía ocasionados por el suceso. Fuente: JST, 2023
