Informe preliminar

Suceso: accidente

Título: Descarrilamiento del tren de pasajeros 376 en cercanías de la localidad Río Chico, Río Negro

Junta de Seguridad en el Transporte

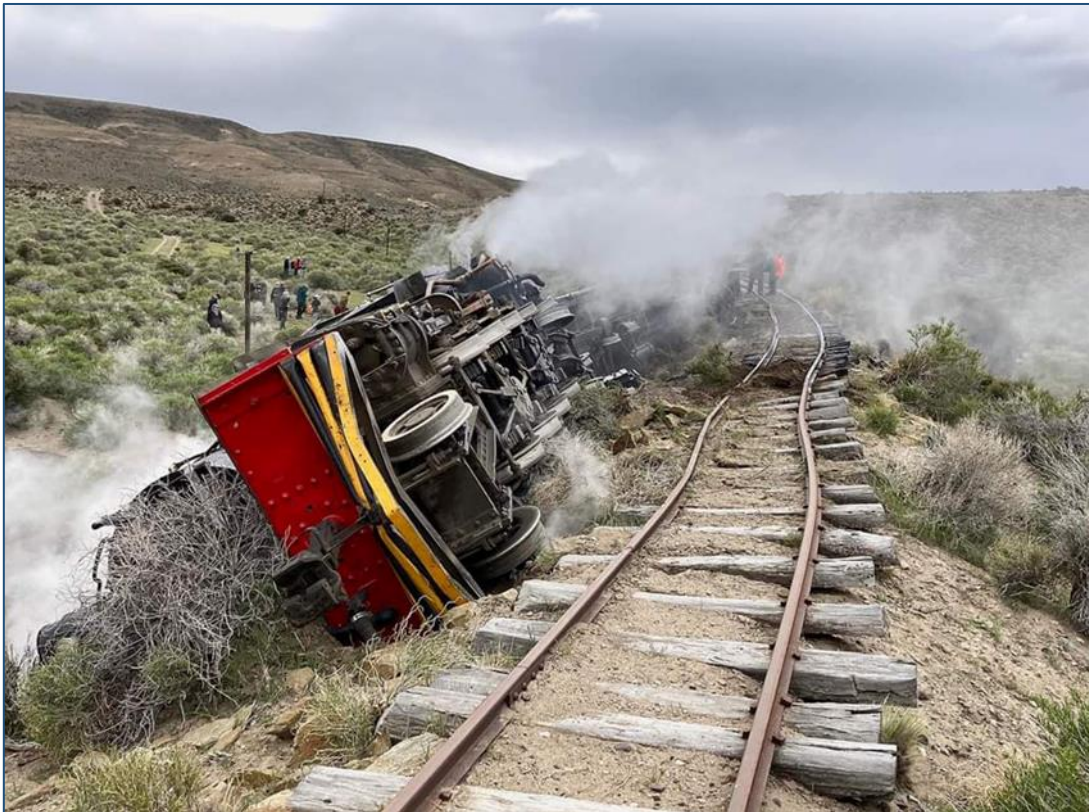
Figura 1. Imagen de tren 376 descarrilado y volcado sobre el margen de la vía en sentido a Esquel.

La formación quedó volcada aproximadamente a dos metros del eje de la vía. No obstante, se mantuvo la conexión entre los vehículos
