# Informe Provisional

TÍTULO: Descarrilamiento del tren de pasajeros 376 en cercanías de la localidad Río Chico, Río Negro

FECHA Y HORA DEL SUCESO: 11 de noviembre de 2023 a las 11:53 (hora local)

EXPEDIENTE: EX-2023-135103970- -APN-JST#MTR

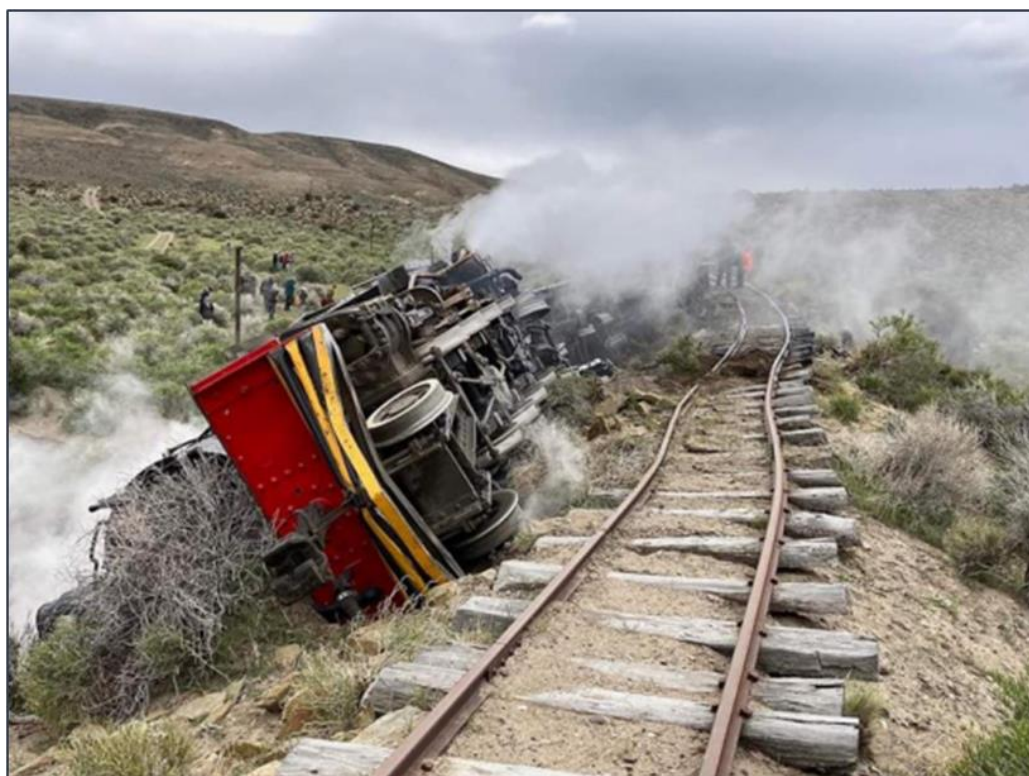
Figura 1. Imagen de tren 376 descarrilado y volcado sobre el margen de la vía en sentido a Esquel. Fuente: Trains.com

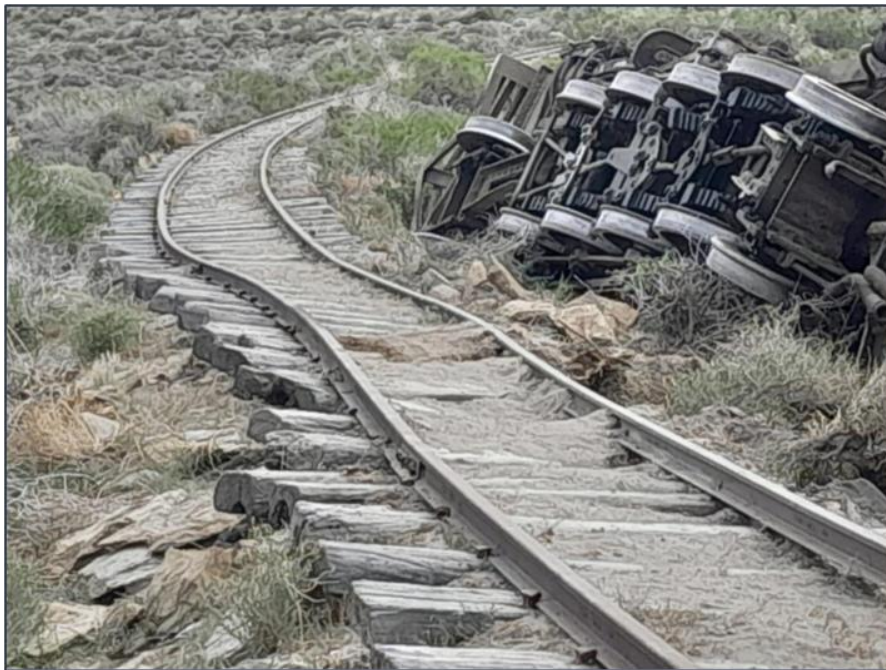
Del material fotográfico e información enviada por la operadora, pudo observarse un hundimiento de vía en la zona de la locomotora y tender, en el riel interno de la curva hacia la derecha donde se produjo el suceso. También se observó el desplazamiento lateral del eje de la vía hacia el lado interno de esta curva. Como consecuencia del suceso, se produjo el vuelco total del tren hacia el margen lateral interior de la vía.

Figura 2. Estado final del tren. Fuente: TPSA

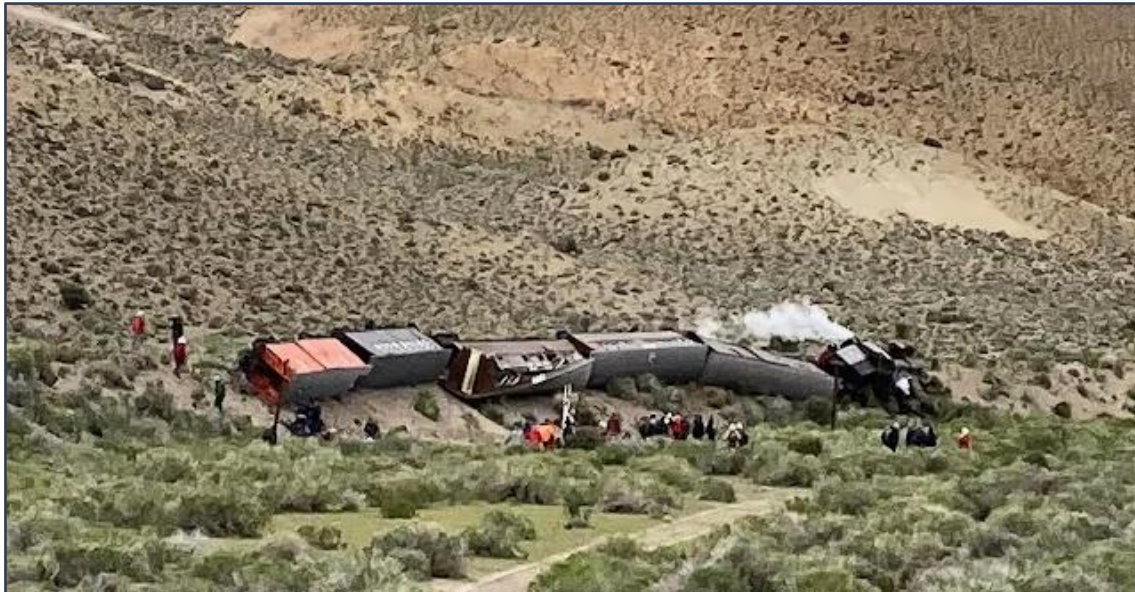
Figura 3. Fotografía panorámica del estado final del tren. Fuente:
