INFORME PRELIMINAR DE SUCESO FERROVIARIO

Título: Descarrilamiento del tren de carga C32 entre las estaciones Cadetes de Chile y Maquinista Levet, La Paz, Mendoza

Empresa operadora: Belgrano Cargas y Logística Sociedad Anónima

Fecha y hora del suceso: 12 de noviembre 2023, 04.56 (hora local)

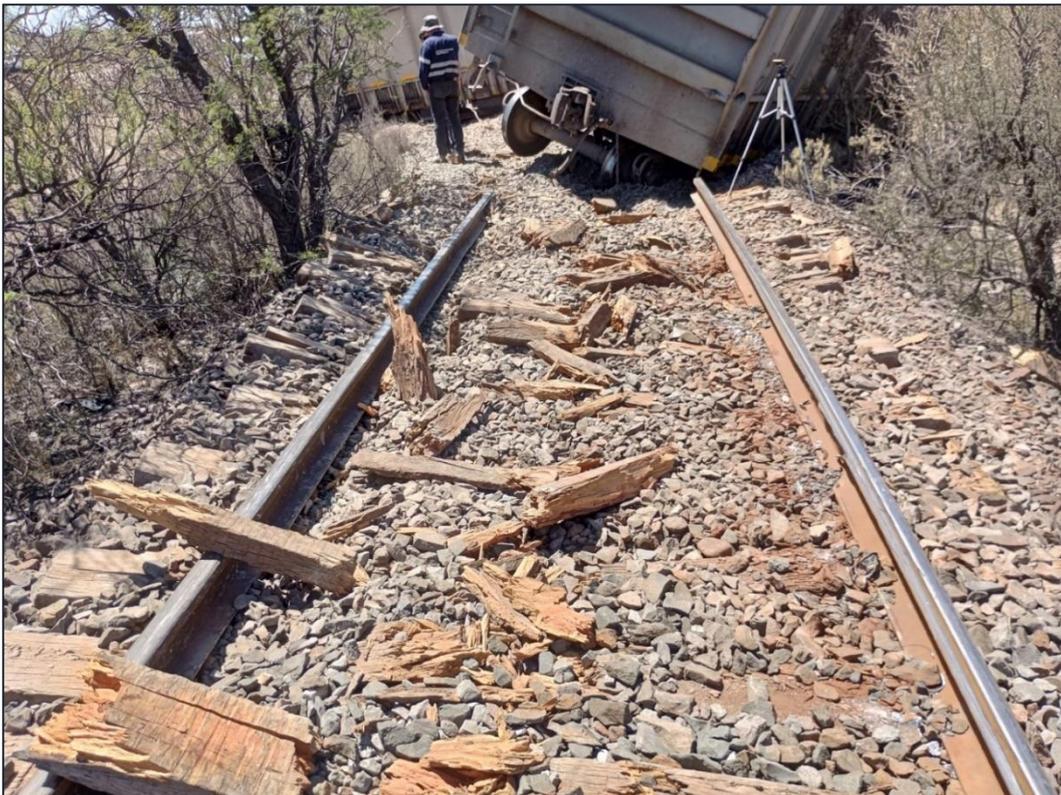
El 12 de noviembre de 2023, a las 02:30 aproximadamente, se produjo el descarrilamiento del tren de carga C32, operado por BCyL, en el kilómetro 884, entre las estaciones Cadetes de Chile y Maquinista Levet, en La Paz, Mendoza. En el suceso se vieron involucrados 7 de los 60 vagones que conformaban el tren. El material rodante y la superestructura de vía sufrieron daños de importancia. No se registraron personas lesionadas.

Figura 1. Estado de la superestructura de vía y los vagones luego del suceso. Fuente: JST, 2023

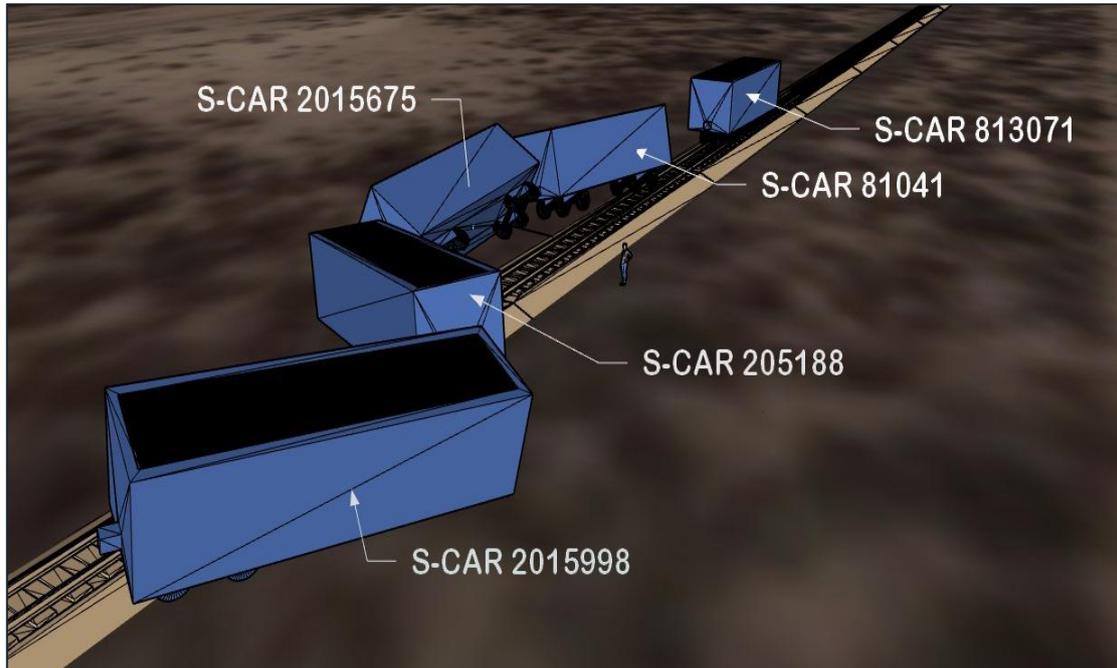
En el lugar del suceso se observó el descarrilamiento de 7 vagones, 1 cargado de cemento y el resto de carbón.

El vagón 632778, cargado de cemento, fue encarrilado a las 13:10. Los vagones 2015253 y 813071, cargados de carbón, fueron encarrilados a las 11:05 y a las 13:25 respectivamente.

El resto de los vagones quedaron volcados a la vera de la vía debido a los daños sufridos, a la espera de una grúa para poder ser retirados del lugar.

Figura 2. Croquis del estado final del tren. Fuente: JST,2023

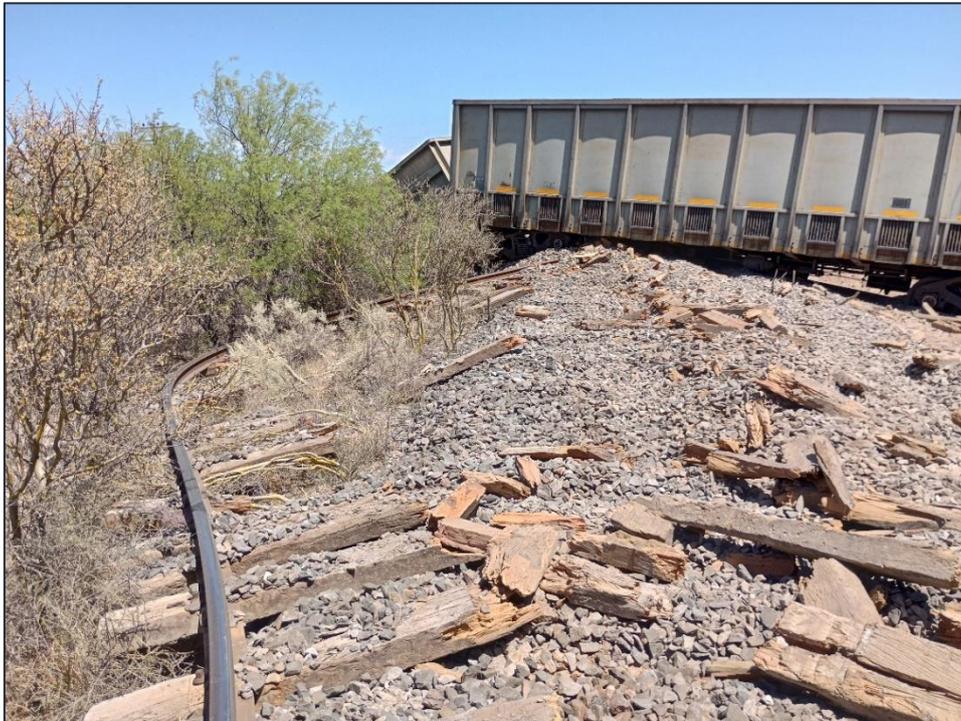
La superestructura sufrió daños de importancia. El descarrilamiento ocasionó el arrastre de la vía y del balasto en aproximadamente 130 metros.

Figura 2. Estado de la superestructura de vía y de los vagones luego del suceso. Fuente: JST,2023

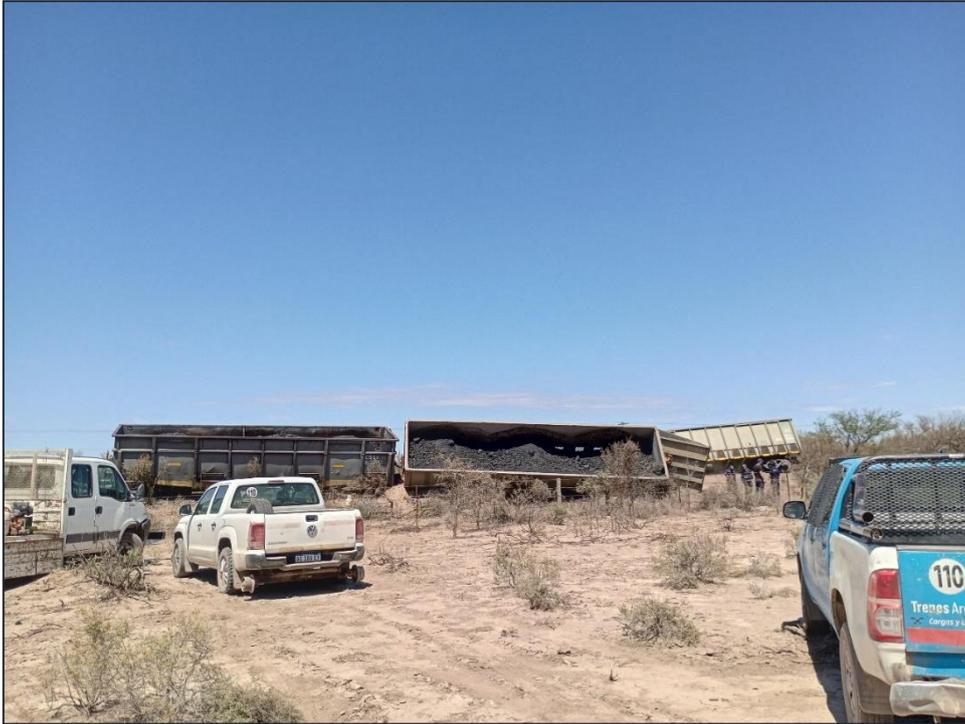
En el suceso se vieron afectados 7 vagones, 4 de ellos sufrieron daños de importancia y no pudieron ser encarrilados.

Figura 4. Vista de cuatro vagones descarrilados. Fuente: JST, 2023
