Informe preliminar

Expediente: EX-2023-147874319- -APN-JST#MTR

Título: Colisión entre ómnibus y tren de carga 9203/0051C en el paso a nivel de la Ruta Provincial 51, La Banda, Santiago del Estero

Fecha y hora del suceso: 11 de diciembre de 2023 a las 22:00 (hora local)

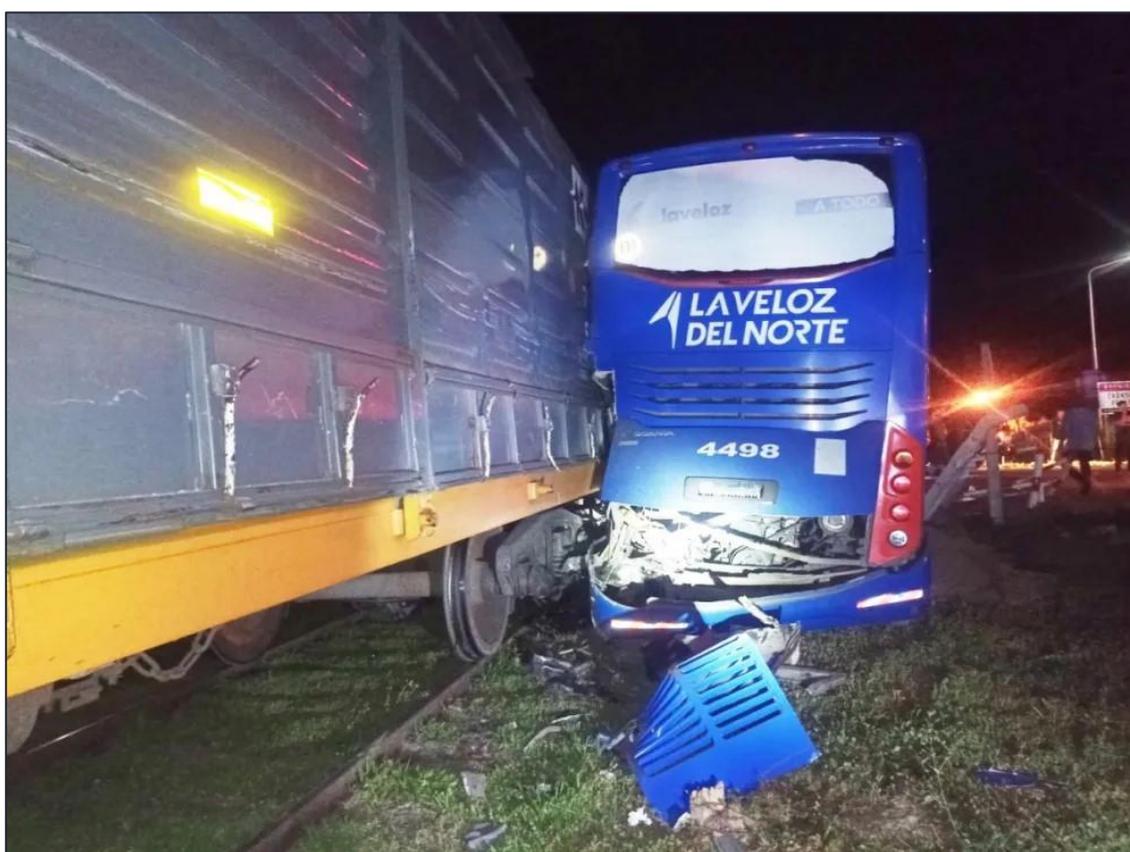
El 11 de diciembre de 2023, alrededor de las 20:30 horas, se produjo una colisión entre un ómnibus con matrícula AC 400 DV y el tren de carga 9203/0051C, operado por NCA. El accidente tuvo lugar en el paso a nivel de la Ruta Provincial 51, ubicado en La Banda, Santiago del Estero. Como resultado del impacto, se registraron tres personas lesionadas a bordo del ómnibus.

Figura 1. Ómnibus involucrado en el suceso. Fuente: [Nuevo Diario Web](#), 2023

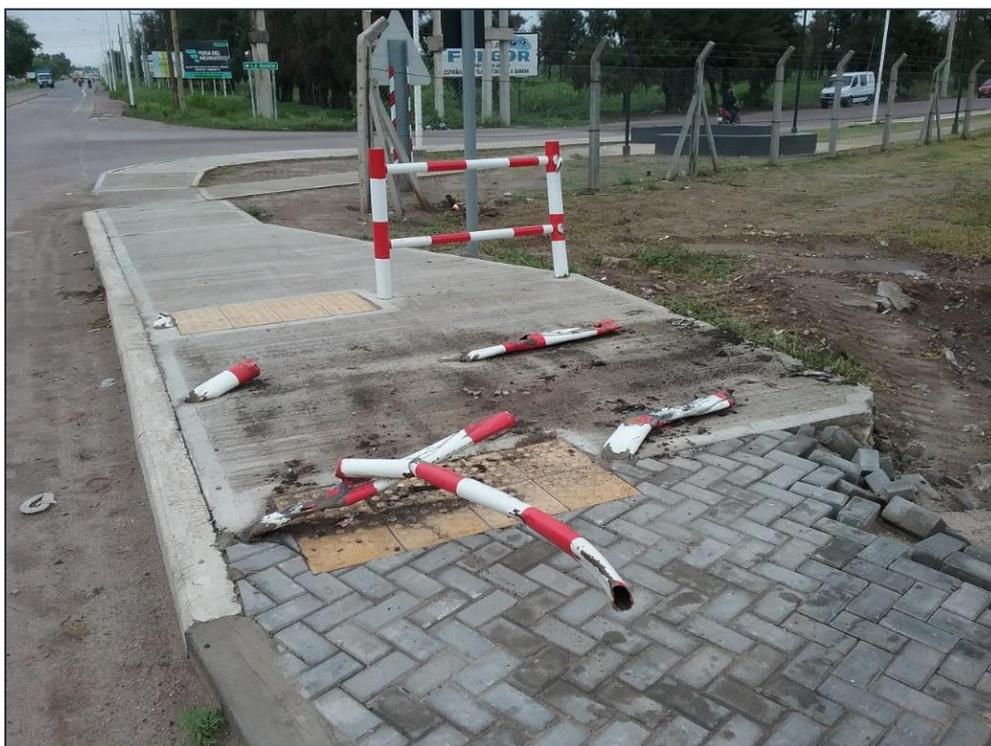
El ómnibus impactó contra las defensas peatonales y la señalización vertical del paso a nivel de la Ruta Provincial 51, ocasionando daños de importancia en ambas estructuras. Además, produjo roturas en la vereda adyacente a las defensas.

Figura 2. Daños en las defensas peatonales del PAN. Fuente: JST, 2023
