Informe Provisional

TÍTULO: Descarrilamiento del tren de cargas G10 en cercanías de la estación
La Cautiva, Río Cuarto, Córdoba

FECHA Y HORA DEL SUCESO: 4 de febrero de 2024 a las 15:06 (hora local)

EXPEDIENTE: EX-2024-12738324- -APN-JST#MINF

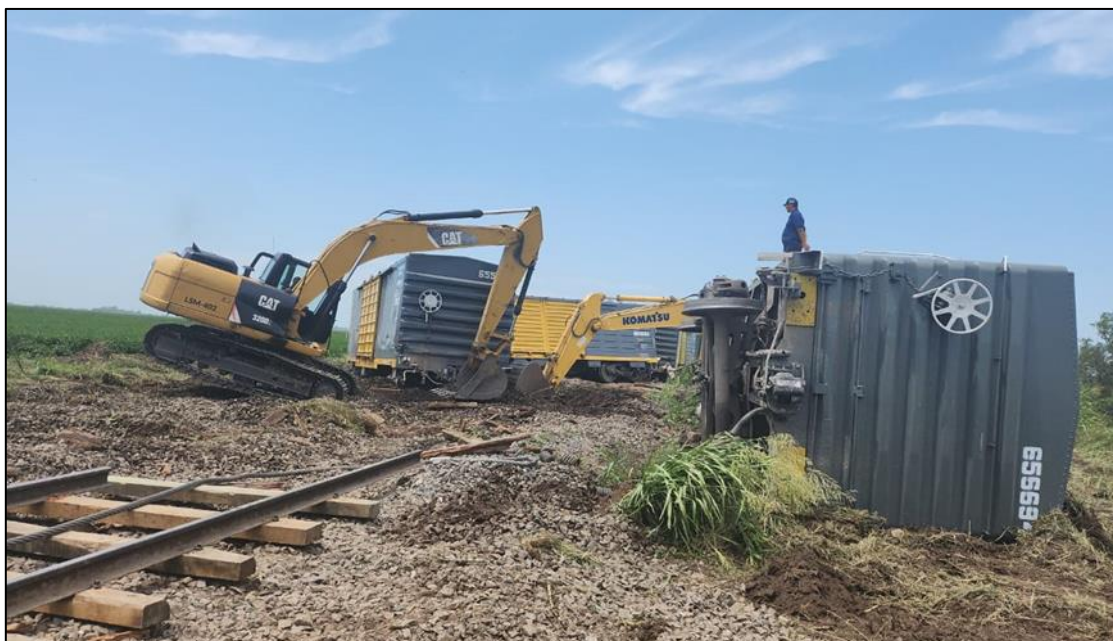
Este tren tenía origen en la estación Palmira, Mendoza, y destino en Patio Alianza, Buenos Aires. Estaba conformado por la locomotora titular 9453 y 60 vagones cargados, de los cuales 11 descarrilaron. Tanto el material rodante como la infraestructura sufrieron daños de importancia. No se registraron personas lesionadas.

Figura 1. Vagones descarrilados pertenecientes al tren G10. Fuente: JST, 2024

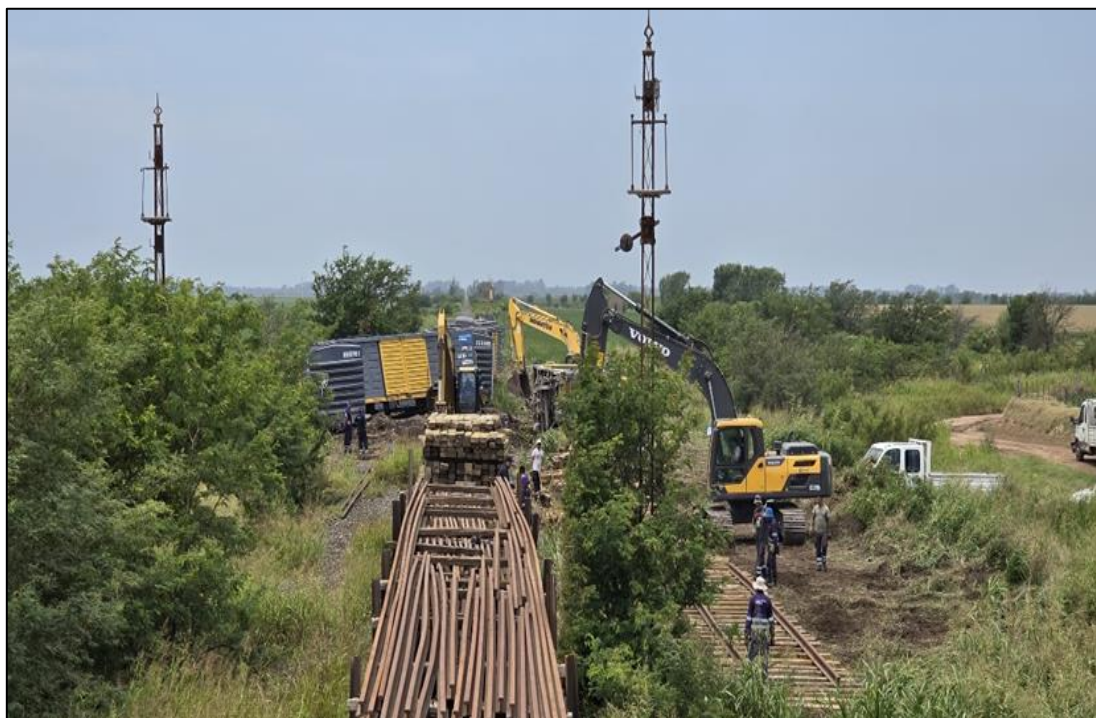
Al llegar los investigadores al lugar del accidente, personal de Mecánica y de Vía y Obra ya se encontraba realizando los trabajos de encarrilamiento de los vagones y de reparación de la superestructura de vía. En el lugar del suceso permanecían 5 vagones a la espera de ser encarrilados, el resto de los vagones afectados en el accidente fueron encarrilados y retirados del lugar por una locomotora auxiliar que realizó los trabajos de despeje de la vía.

Se observó que 1 vagón se encontraba tumbado a la vera de la vía. Aún no se determinó si personal de Mecánica lo dejó en dicha posición para liberar la vía o si se debió al propio descarrilamiento.

Figura 2. Tareas de encarrilamiento de vagones y reparación de la superestructura de vía.

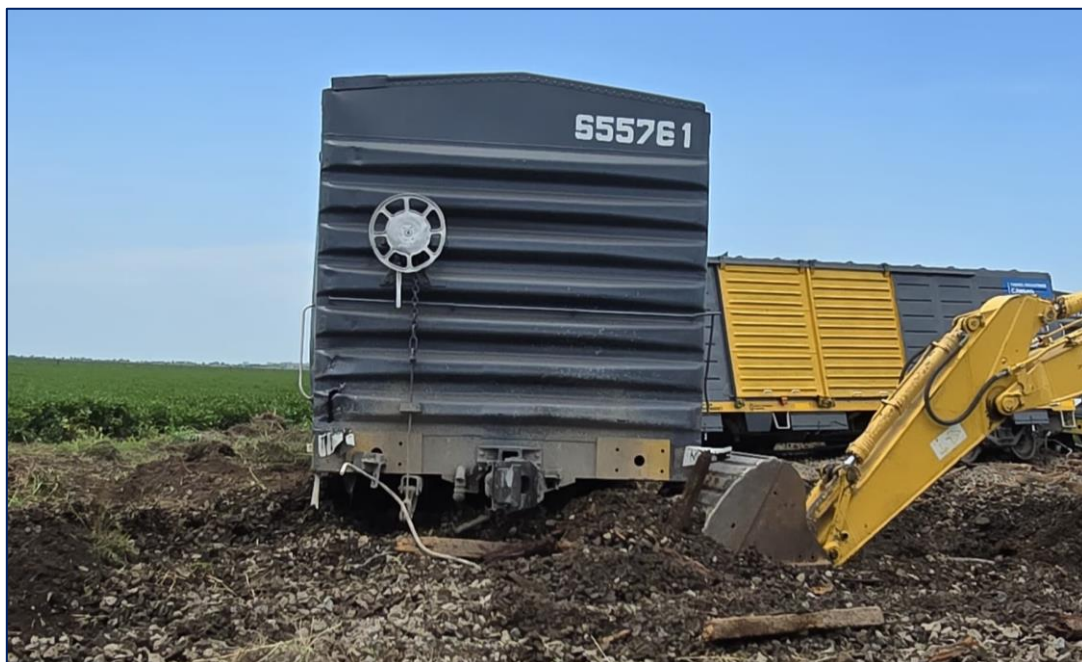
Como consecuencia del suceso, los 11 vagones descarrilados sufrieron daños de importancia. Se observó desprendimiento de bogies y daños en la carrocería. Del vagón volcado junto a la vía, mencionado en el punto 1.3.1, se constató el desprendimiento de uno de sus bogies y de los resortes de suspensión.

Figura 3. Vagón descarrilado con desprendimiento de bogie. Fuente: JST, 2024

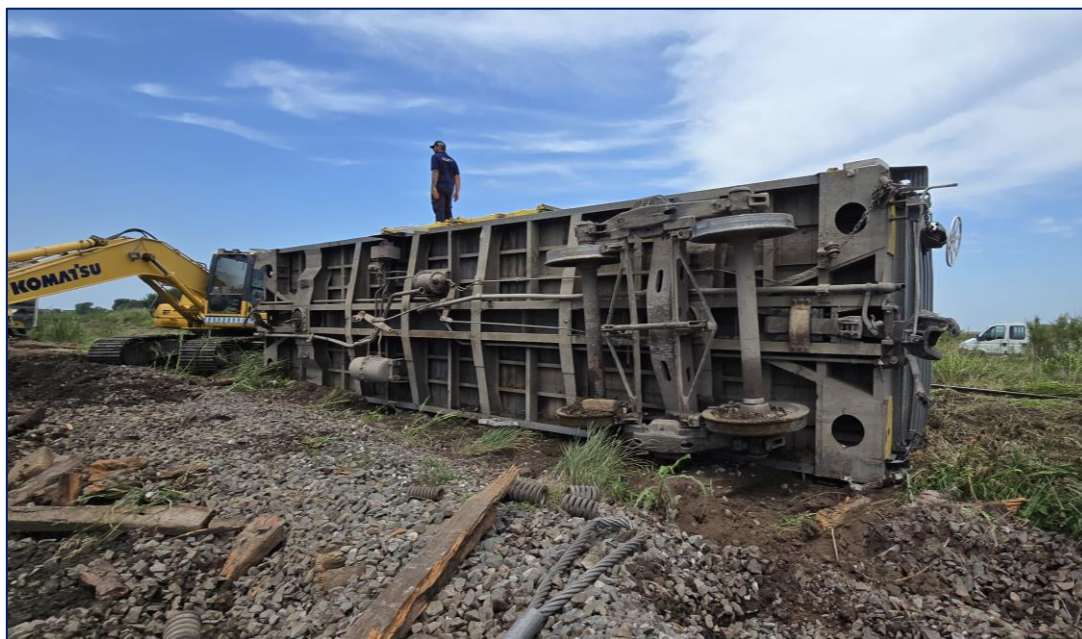
Figura 4. Vagón volcado con desprendimiento de bogie y resortes de suspensión.
Fuente: JST, 2024
