Informe Preliminar

Título: 90. Descarrilamiento. Tren de pasajeros 6599. Cercanía de la estación Speratti. Buenos Aires

Empresa: Operadora Ferroviaria Sociedad del Estado (SOFSE)

Fecha y hora del suceso: 21 de marzo de 2024, 06:38 (hora local)

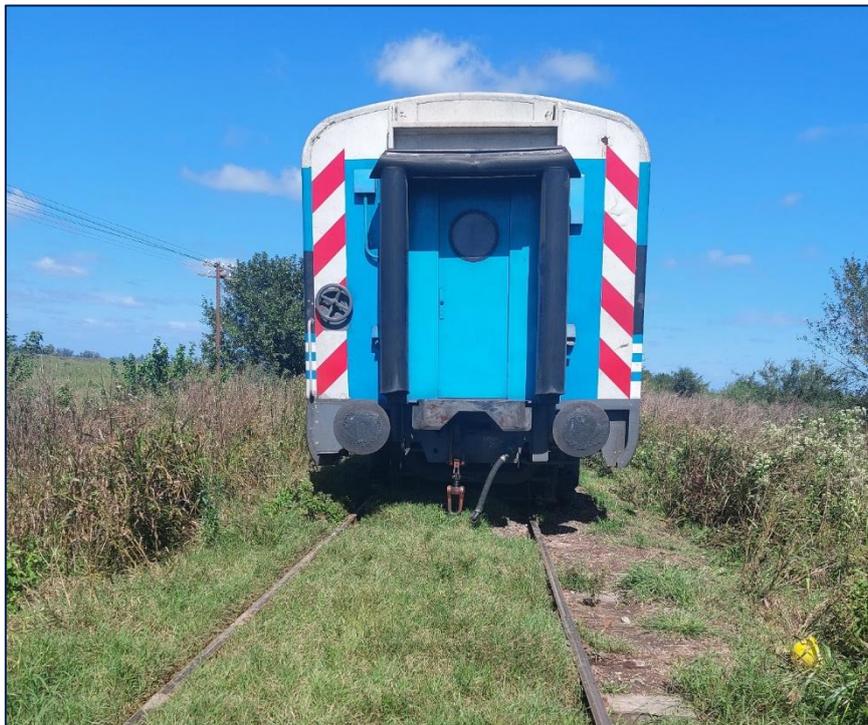
En el suceso, que ocurrió antes de cruzar un paso a nivel rural, descarrilaron ambos bogies del coche furgón FU 2567 en sentido de la marcha y las ruedas del lado derecho de los tres coches siguientes.

Figura 1. Vista del primer coche del tren FU 2567 con su primer bogie descarrilado hacia el lado izquierdo de la vía en el sentido de la marcha. Fuente: JST, 2024

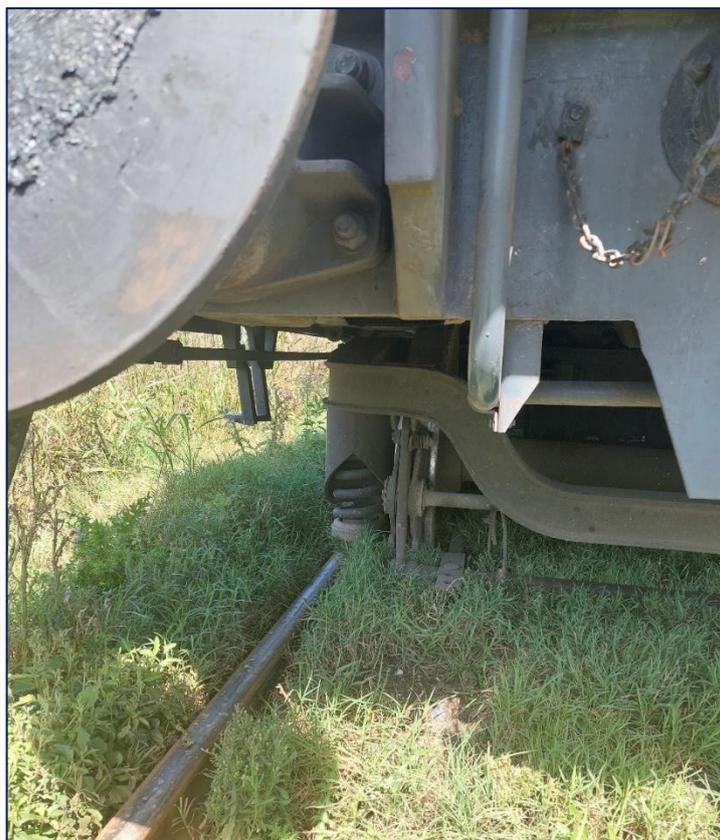
Figura 2. Vista de la rueda derecha del primer coche del tren FU 2567 en el sentido de circulación.

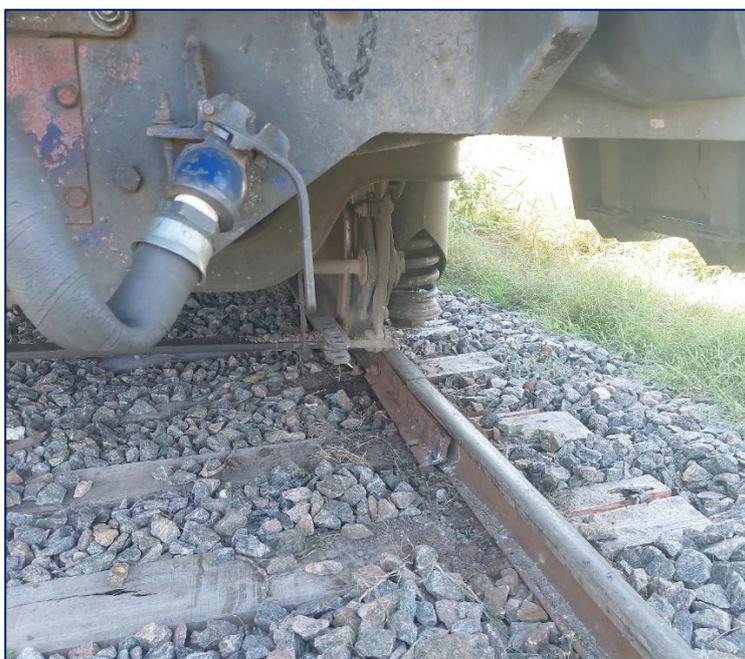
Ambos bogies del coche FU 2567 quedaron descarrilados. El resto del tren quedó con todas sus ruedas del lado derecho descarriladas en el sentido de circulación, mientras que las del lado izquierdo se mantuvieron sobre el riel correspondiente.

Figura 3. Vista de la última rueda descarrilada del lado derecho en el sentido de marcha.

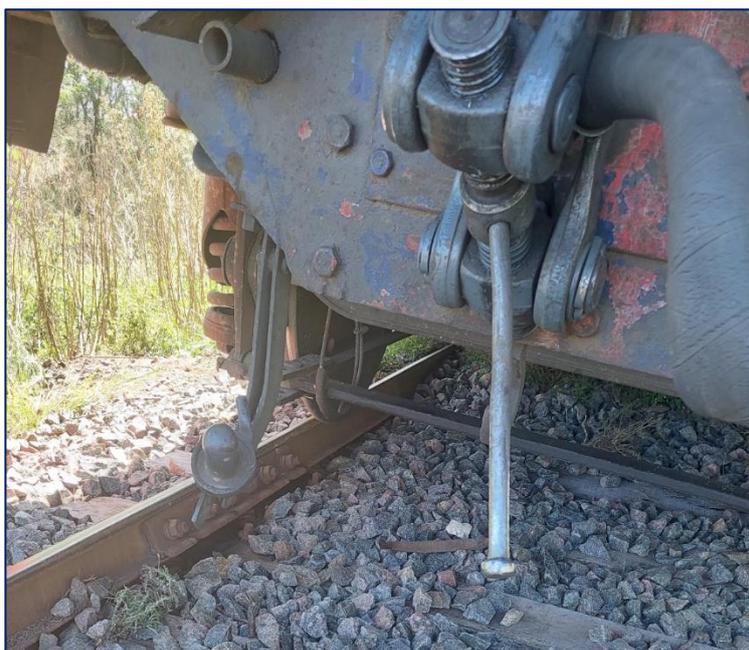
El riel izquierdo experimentó una torsión transversal en sentido antihorario con respecto a la marcha del tren, lo cual aumentó artificialmente la dimensión de la trocha y evitó la pérdida del contacto entre la rueda y el riel.

Figura 4. Vista de la última rueda del lado izquierdo en el sentido de marcha. En la imagen se aprecia la torsión del riel. Fuente: JST, 2024

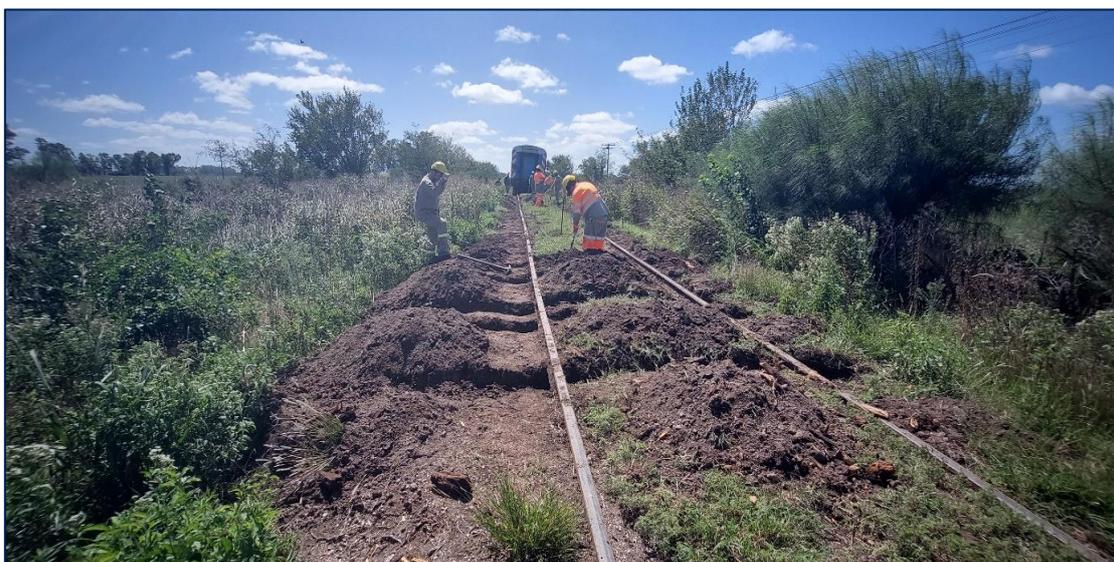
Figura 5. Vista general de los daños y de las tareas de reparación aguas abajo del descarrilamiento. Fuente: JST, 2024

Se observaron durmientes fracturados y fisurados, eclisas deformadas y bulones partidos, así como los planos transversales de los rieles distorsionados.
