# Informe Provisional

TÍTULO: 90. Descarrilamiento. Tren de pasajeros 6599. Cercanía de la estación Speratti. Buenos Aires

FECHA Y HORA DEL SUCESO: 21 de marzo de 2024, 06:38 (hora local)

## **Junta de Seguridad en el Transporte**

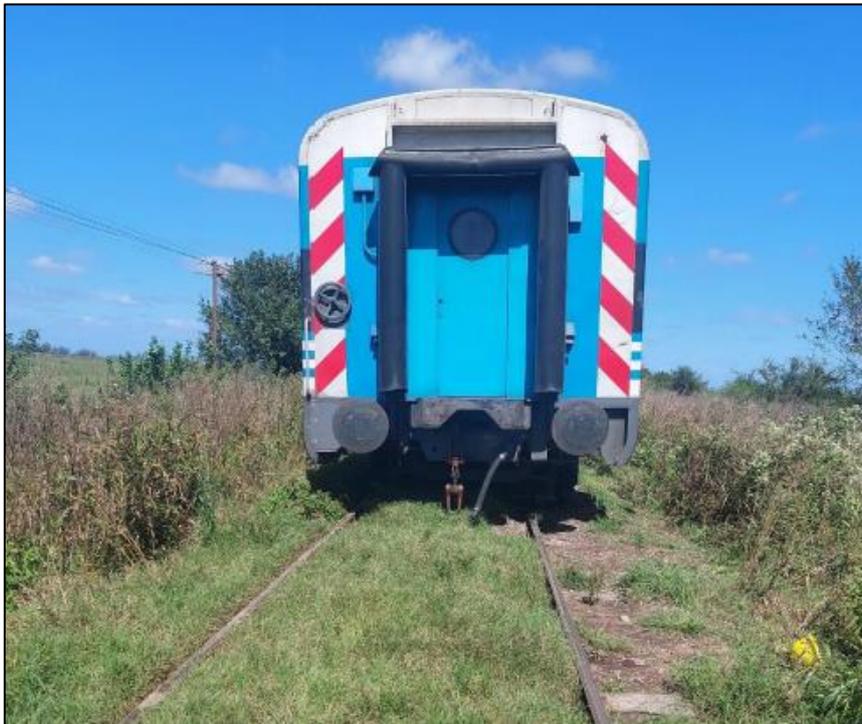
En el suceso, que ocurrió antes de cruzar un paso a nivel rural, descarrilaron ambos bogies del coche furgón FU 2567 en sentido de la marcha y las ruedas del lado derecho de los tres coches siguientes.

Figura 1. Vista del primer coche del tren FU 2567 con su primer bogie descarrilado hacia el lado izquierdo de la vía, en el sentido de la marcha. Fuente: JST, 2024

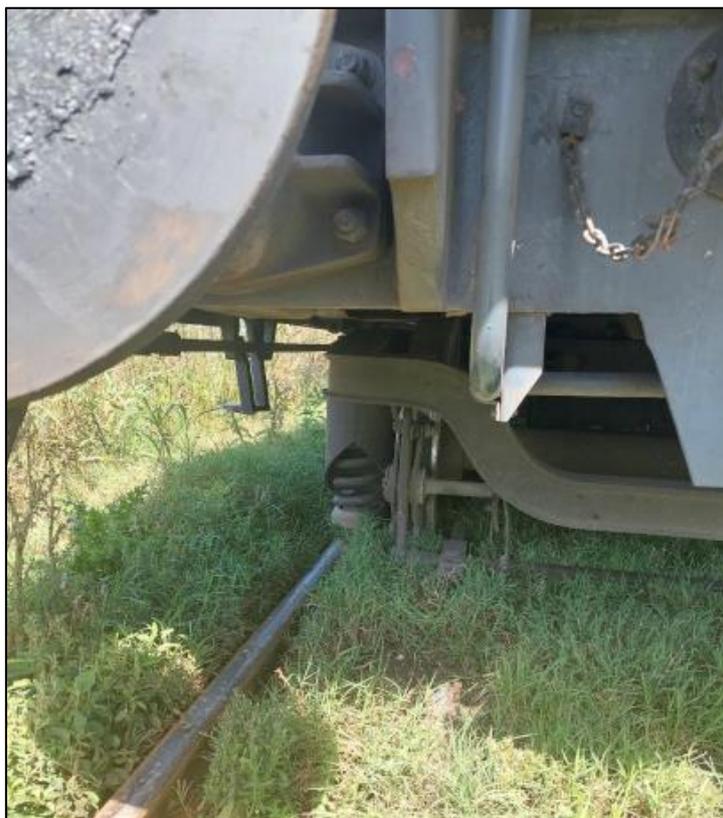
Ambos bogies del coche FU 2567 quedaron descarrilados. El resto del tren quedó con todas sus ruedas del lado derecho descarriladas en el sentido de circulación, mientras que las del lado izquierdo se mantuvieron sobre el riel correspondiente.

Figura 2. Rueda derecha del primer coche del tren FU 2567 en sentido de circulación.

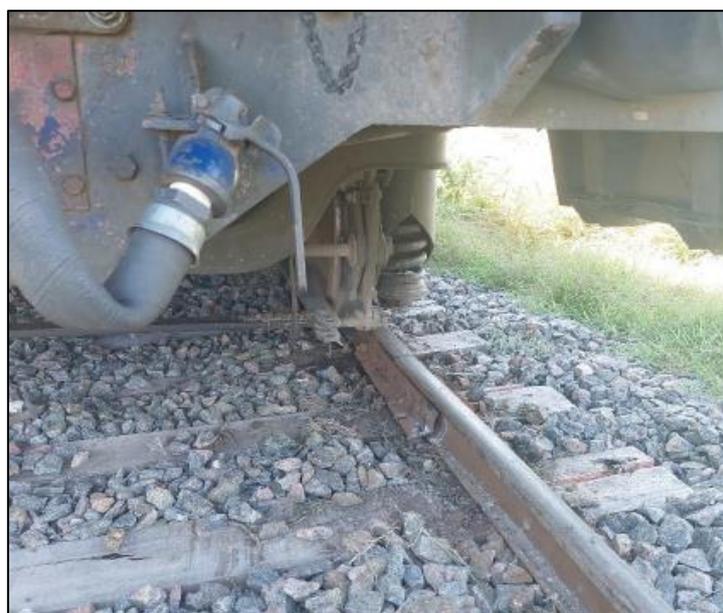
Figura 3. Última rueda descarrilada del lado derecho en el sentido de marcha.

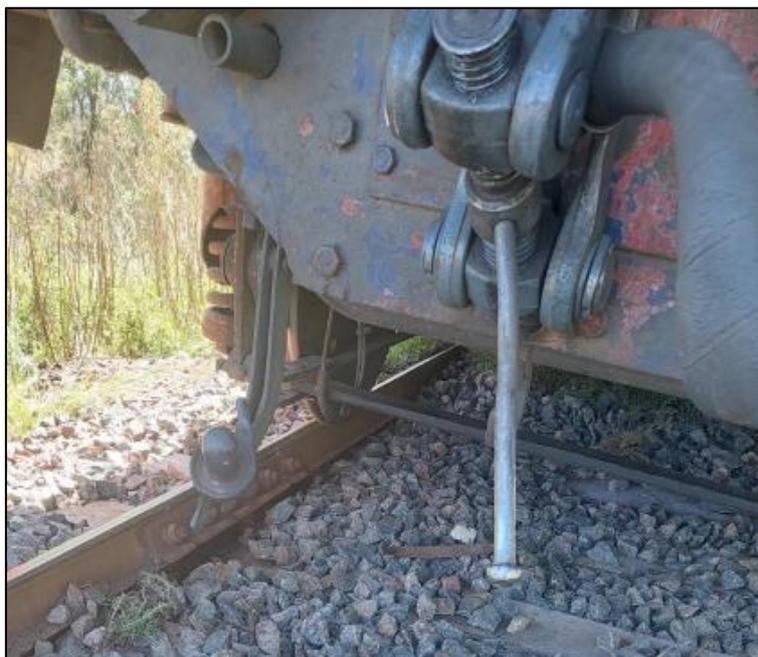
El riel izquierdo experimentó una torsión transversal en sentido antihorario con respecto a la marcha del tren, lo cual aumentó artificialmente la dimensión de la trocha y evitó la pérdida del contacto entre la rueda y el riel.

Figura 4. Última rueda del lado izquierdo en el sentido de marcha. En la imagen se aprecia la torsión del riel. Fuente: JST, 2024

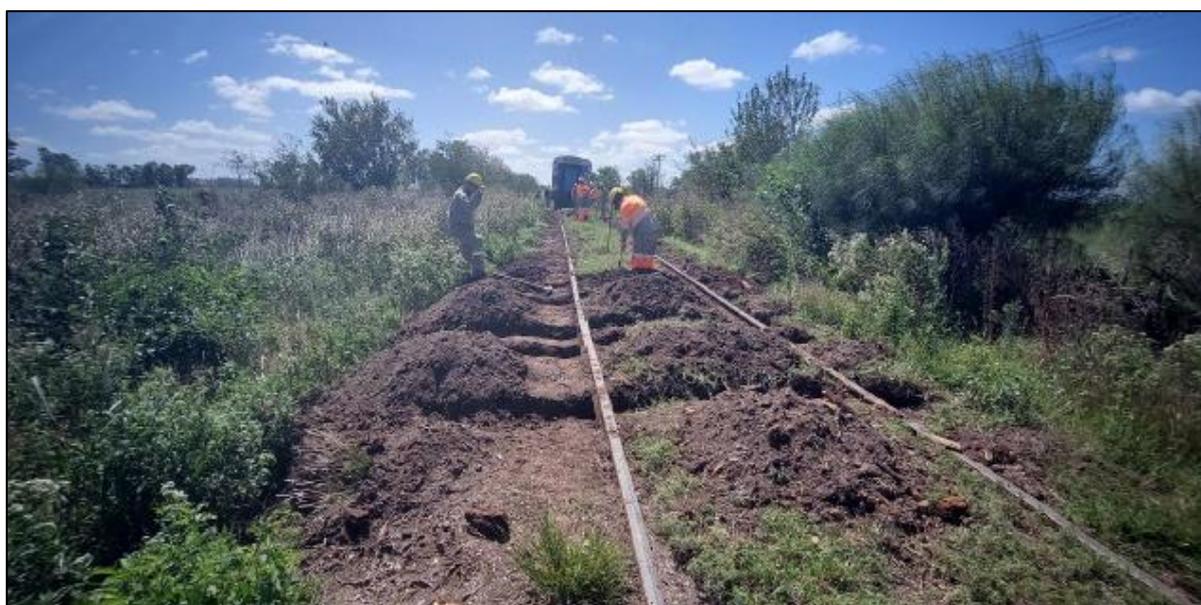
Figura 5. Vista general de los daños y de las tareas de reparación aguas abajo del descarrilamiento. Fuente: JST, 2024

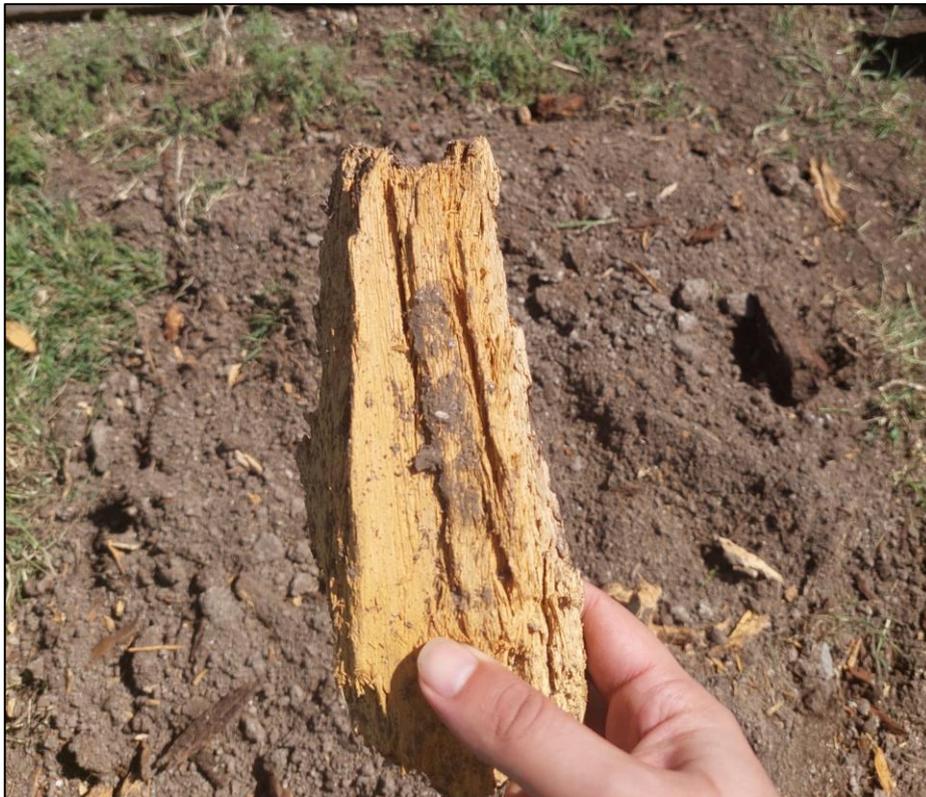
Se observaron durmientes fracturados y fisurados, eclisas deformadas y bulones partidos, así como los planos transversales de los rieles distorsionados.

Se pudo apreciar deterioro de los durmientes fracturados, con presencia de humedad y baja resistencia a la rotura, y frecuentes fracturas coincidentes con el punto de apoyo de los patines de los rieles.

Figura 6. Trozo de durmiente fracturado aguas arriba del descarrilamiento.

Con base en la información recopilada hasta el momento, la investigación se encuentra enfocada en el análisis de las hipótesis sobre el descarrilamiento, particularmente en la influencia del comportamiento de los durmientes de madera en la zona del suceso y su relación con las condiciones climáticas previas al accidente.

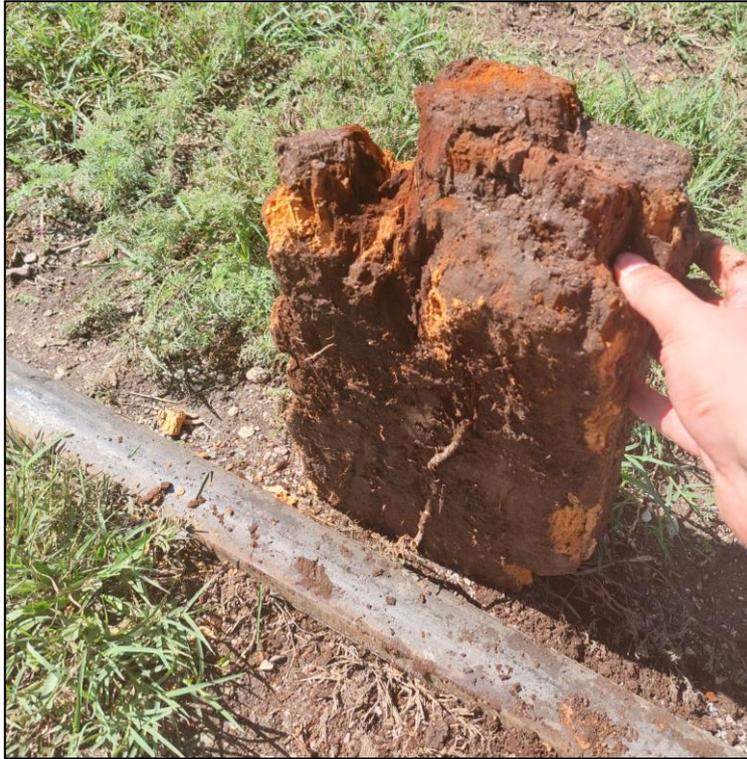
Figura 6. Punta de un durmiente fracturado aguas arriba del descarrilamiento que coincide con el punto de apoyo del patín del riel. Fuente: JST, 2024
