Informe Preliminar

Título: 91. Descarrilamiento. Tren de carga A30. Entre las estaciones General Campos y Yerúa. Entre Ríos

Empresa operadora: Belgrano Cargas y Logística (BCyL)

Fecha y hora del suceso: 11 de abril de 2024, 08:00 (hora local)

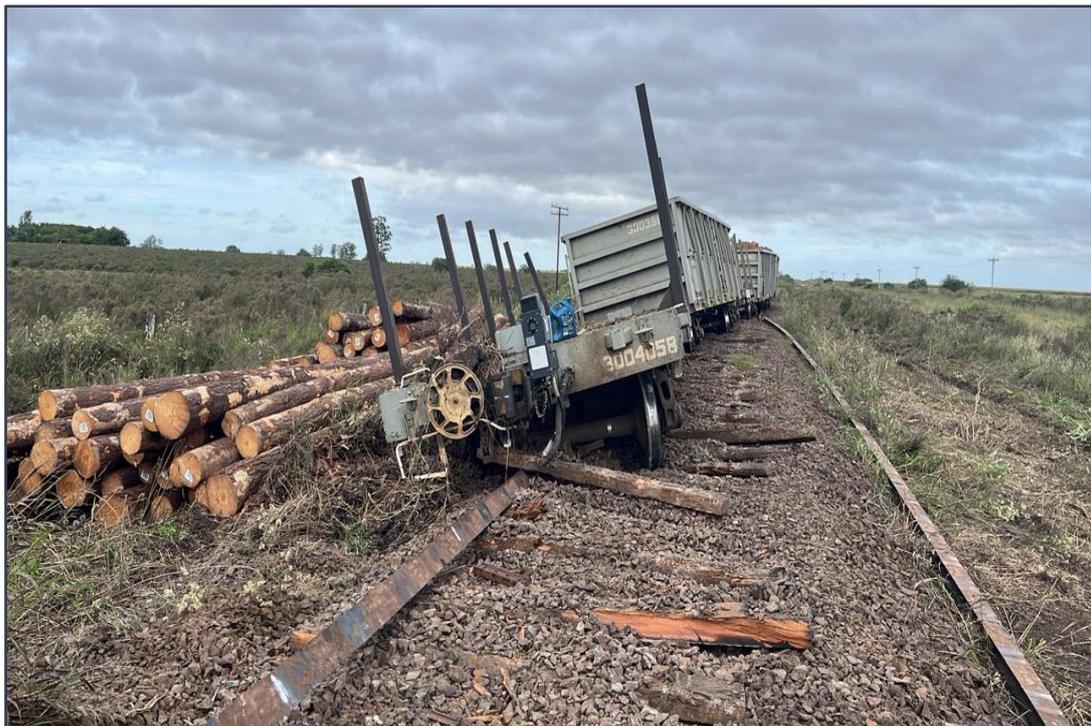
Figura 1. Estado de la superestructura de vía, vagones y rollizos de pinos luego del accidente.

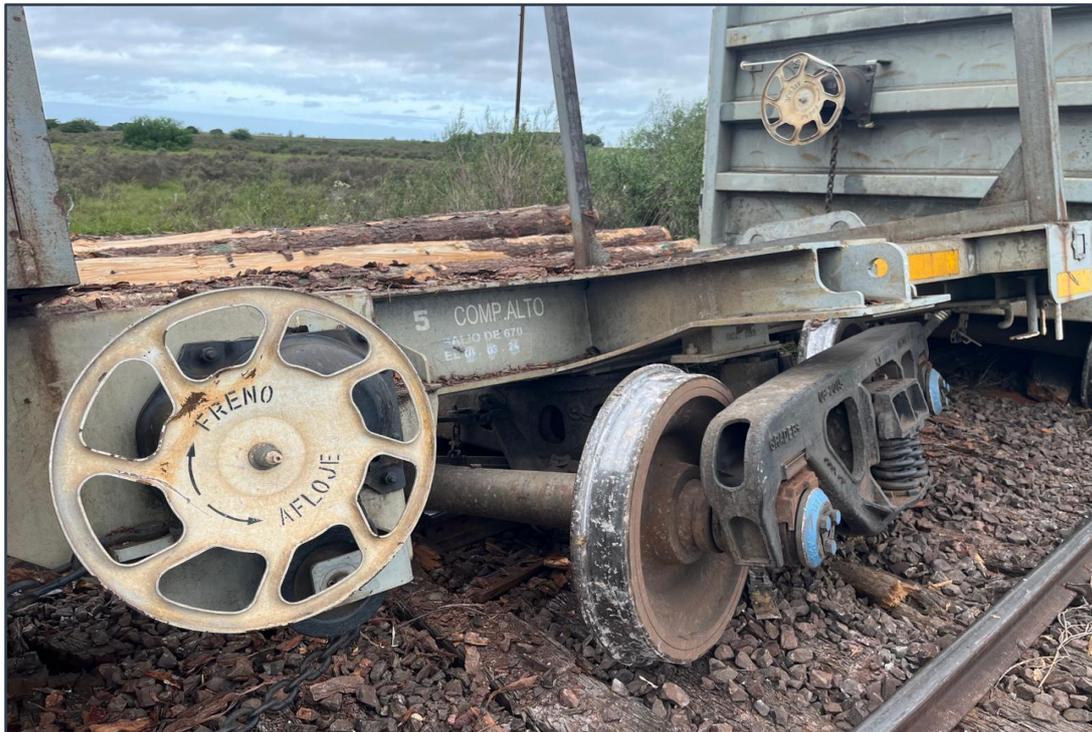
Figura 2. Se observan deformaciones de rieles, rotura de durmientes, placas de asiento y fijaciones. Desprendimientos de bogies en vagones afectados. Fuente: JST, 2024

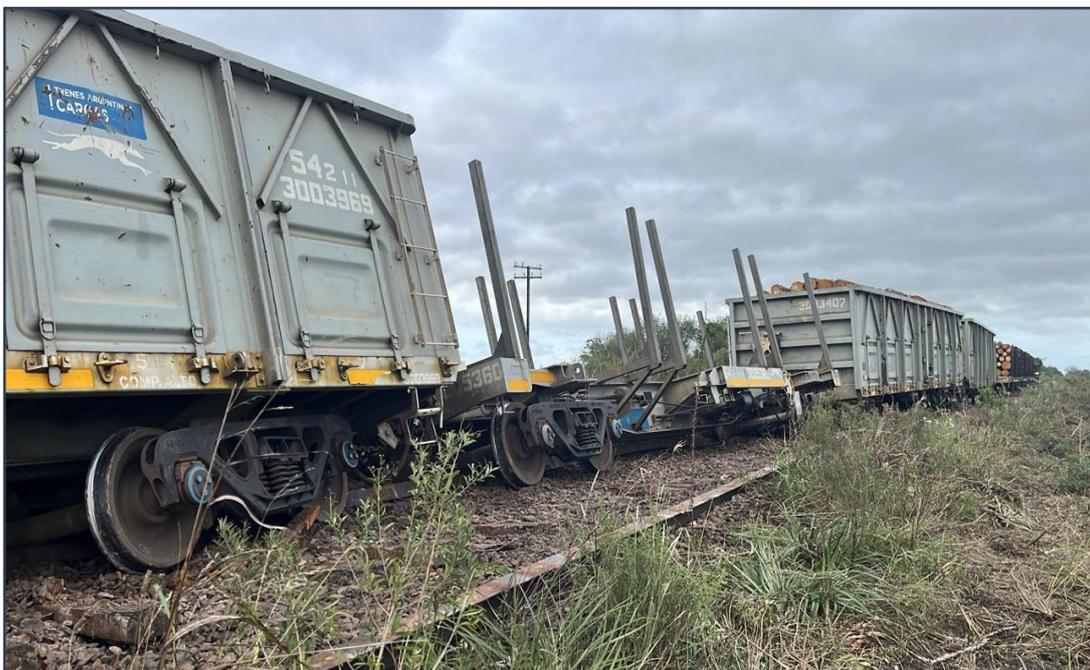
Figura 3. Deformación de rieles, rotura de durmientes y fijaciones. Descarrilamiento de vagones de borde alto y vagones abiertos. Fuente: JST, 2024

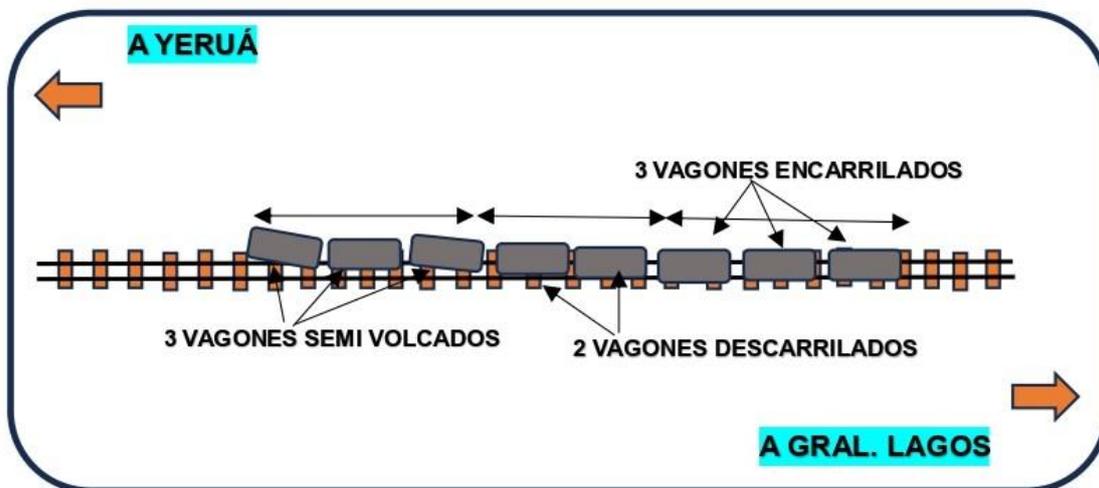
Al llegar el investigador de la JST al lugar del accidente, encontró 3 vagones semi volcados, 2 descarrilados y 3 encarrilados sobre la vía. Los 20 vagones que no resultaron afectados por el descarrilamiento fueron trasladados a la estación General Campos.

Figura 5. Croquis del estado de los vagones el 12 de abril de 2024. Fuente: JST 2024

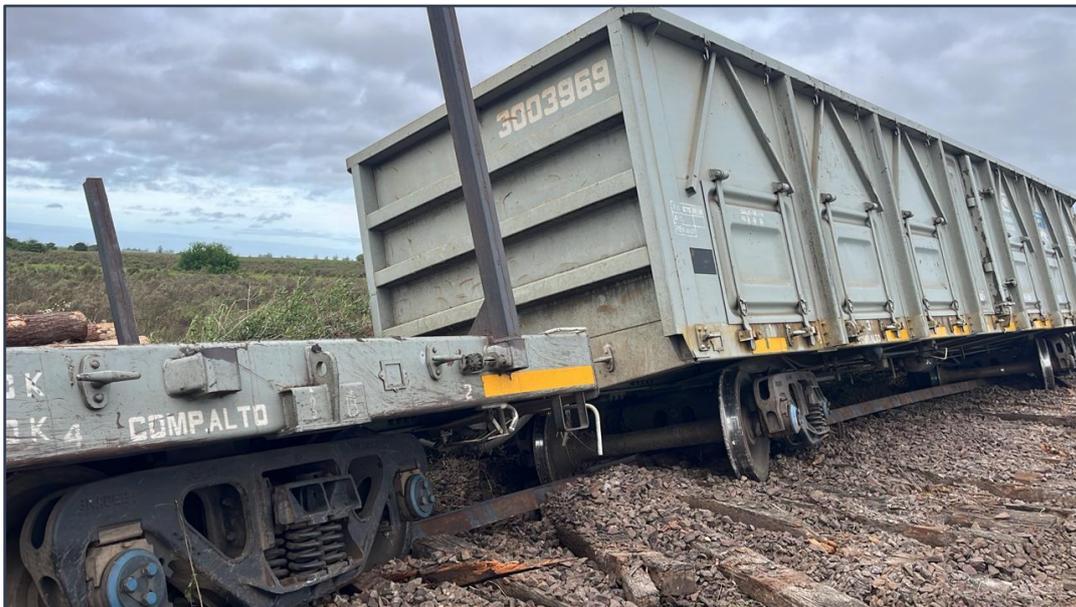
Producto del descarrilamiento, se produjo el arrastre y daño de la superestructura de vía, así como de la piedra balasto en aproximadamente 470 metros.

Figura 6. Estado de la superestructura de vía y de los vagones afectados por el descarrilamiento.

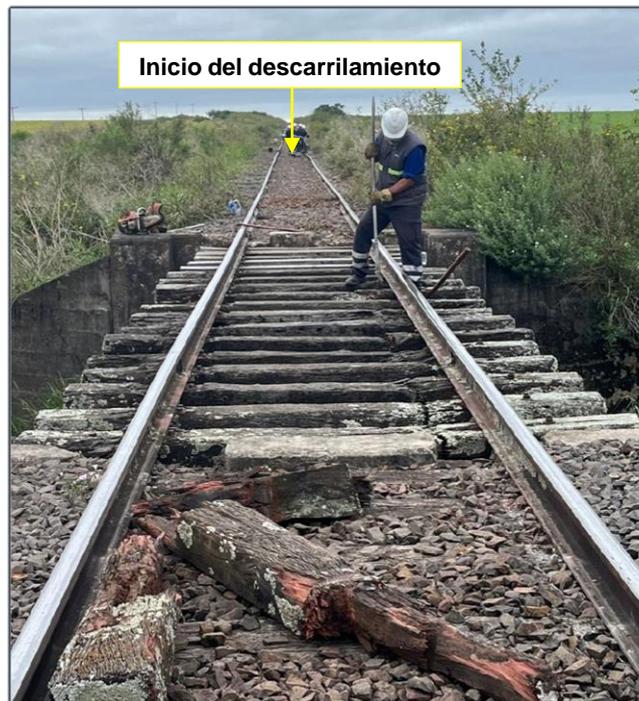
Figura 7. Personal de vías y obras trabajando en la superestructura afectada por el descarrilamiento. Fuente: JST, 2024
