Informe Preliminar

Título: 92. Descarrilamiento. Tren de carga FEP 6620. Cercanías de la estación Pehuajó. Buenos Aires

Empresa operadora: Ferroexpreso Pampeano (FEPESA)

Fecha y hora del suceso: 12 de abril de 2024, 00:37 (hora local)

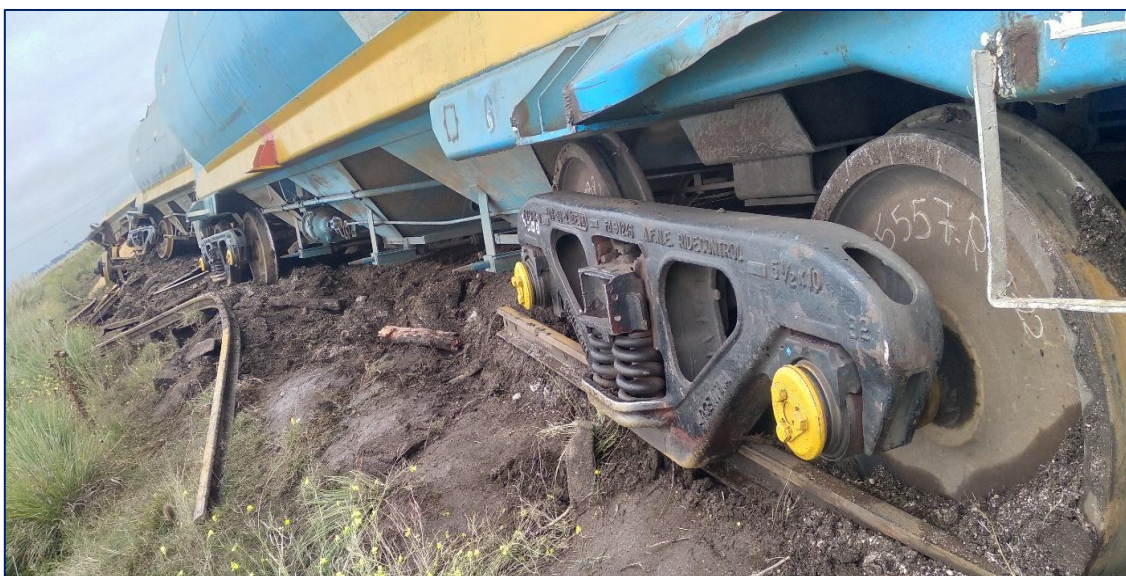
Figura 1. Imagen de los vagones afectados por el descarrilamiento, en sentido oeste.

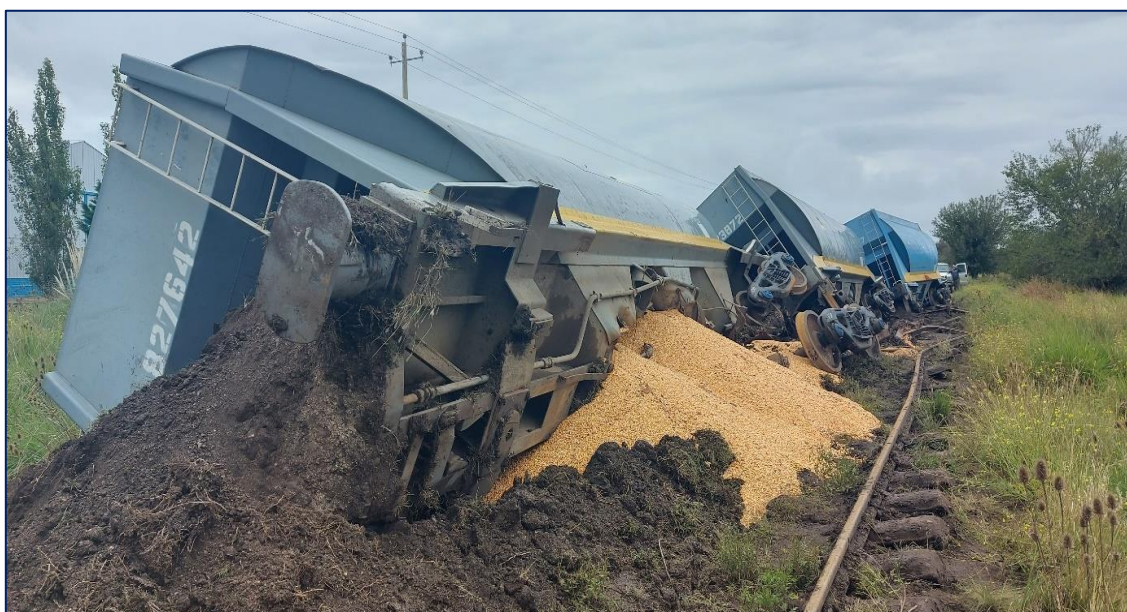
Figura 2. Imagen de los vagones afectados por el descarrilamiento, en sentido a la estación Pehuajó.
Fuente: JST, 2024

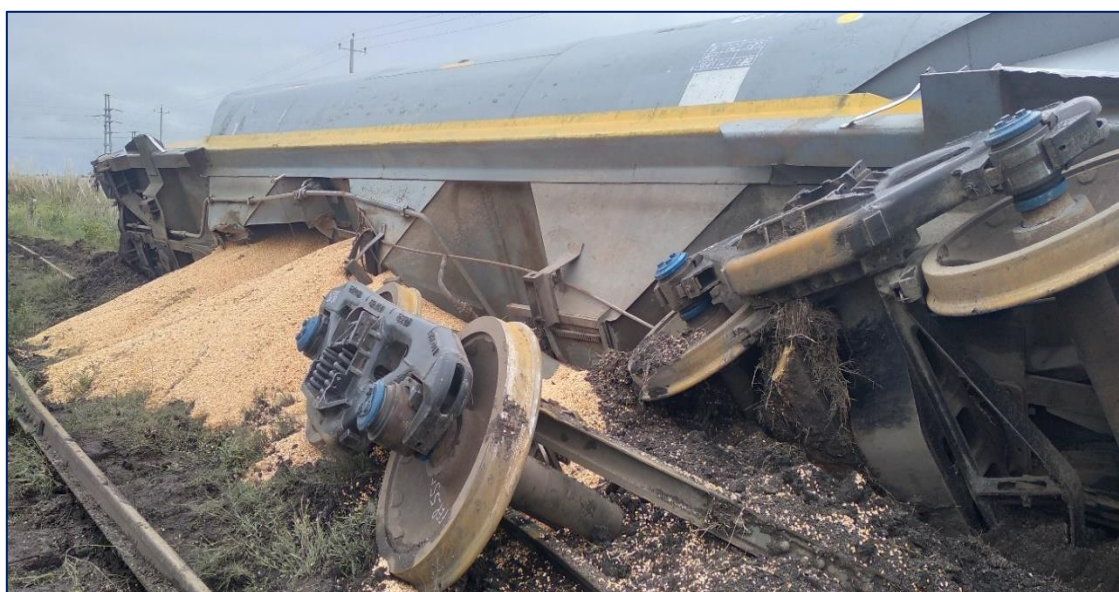
Figura 3. Imagen del vagón n.º 827642 con pérdida de carga. Fuente: JST, 2024

Además, el vagón n.º 827642 experimentó el desprendimiento de su bogie delantero, que, al avanzar el tren, dañó las boquillas de descarga y causó la pérdida parcial de la carga que transportaba.

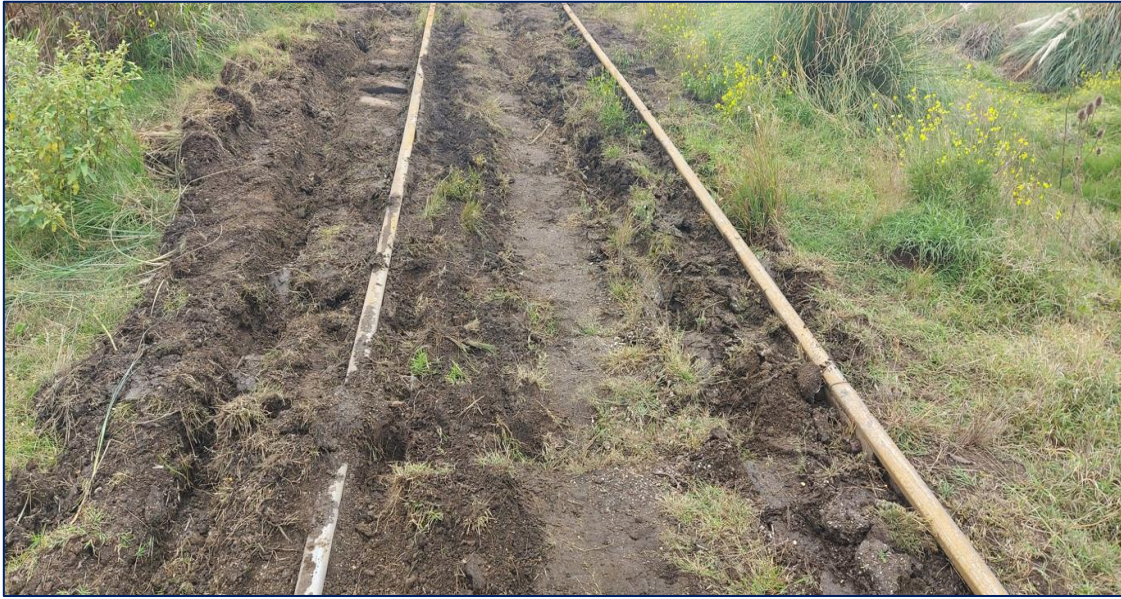
Según informó la operadora, el tren sufrió el descarrilamiento de los primeros 7 vagones. Al momento de arribar los investigadores a la zona del suceso, 3 vagones aún se encontraban en el lugar, ya que habían socavado la plataforma de la vía. Estos estaban semivolcados hacia la derecha en el sentido de circulación. A su vez, se observaron marcas en la tierra, paralelas a las vías, indicativos de la trayectoria de los bogies descarrilados.

Figura 4. Marcas en la tierra, paralelas a las vías, indicativas de la trayectoria de los pares montados descarrilados. Fuente: JST, 2024

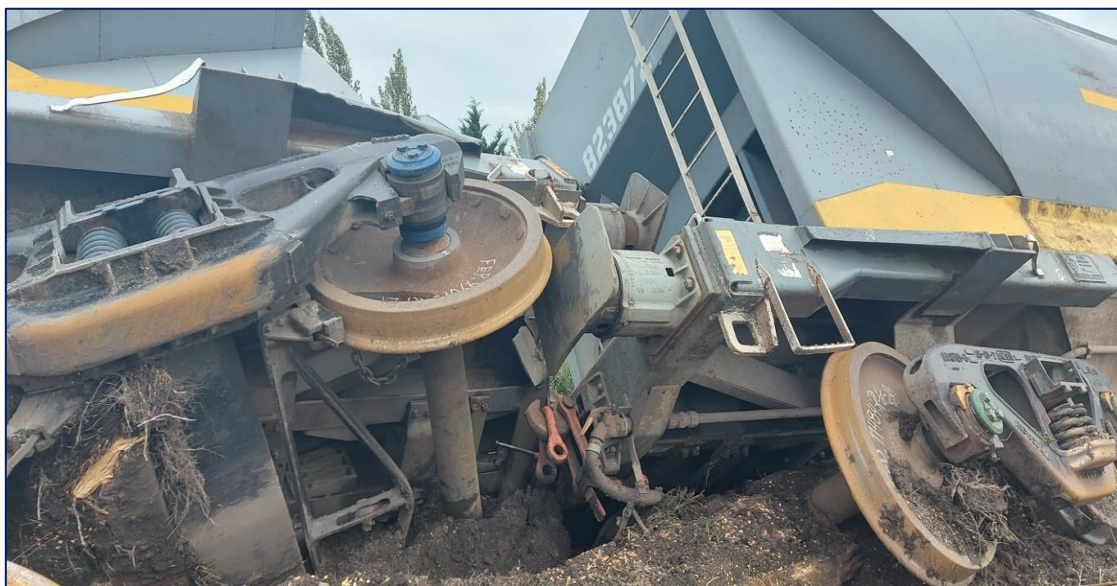
Los vagones números 827642 (posición 4), 823872 (posición 5) y 838367 (posición 6) fueron relevados *in situ*. Estos estaban semivolcados hacia la derecha en sentido de circulación, y montados entre sí. Se requirió el uso de un guinche ferroviario para su izado y posterior remoción.

Figura 5. Vagones n.º 827642 y n.º 823872 semivolcados hacia la derecha en el sentido de circulación. Fuente: JST, 2024

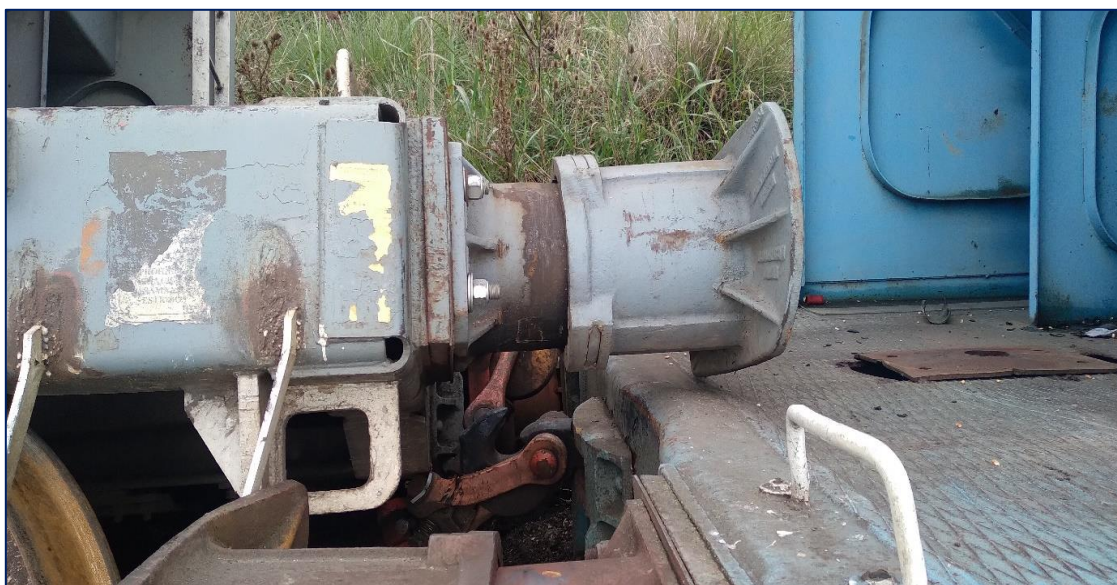
Figura 6. Detalle de los vagones n.º 823872 y 838367 montados entre sí. Fuente: JST, 2024

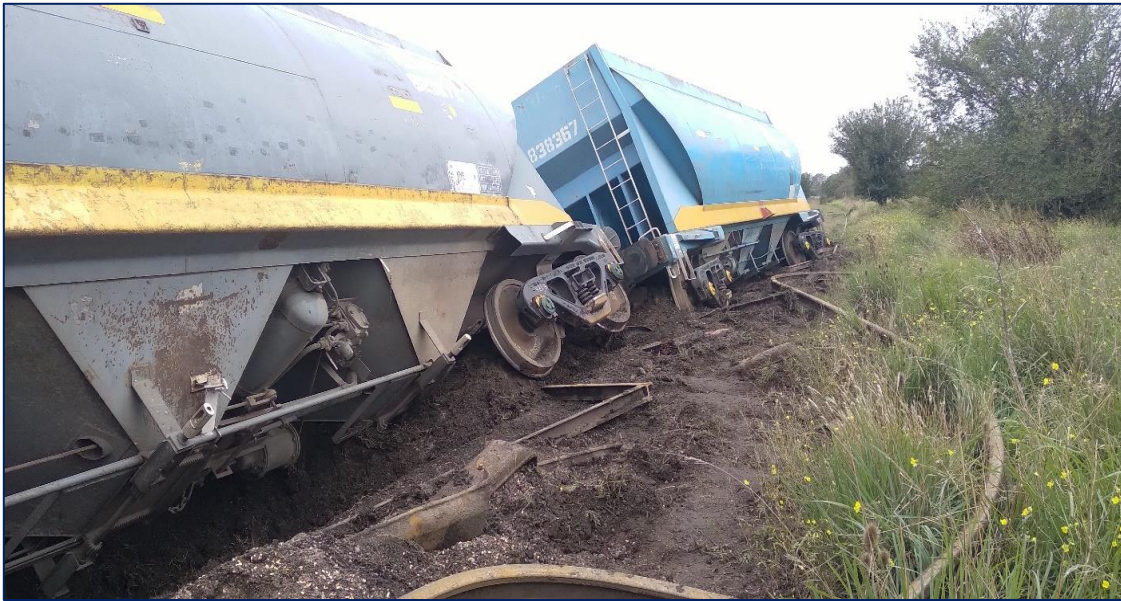
Como consecuencia del descarrilamiento, se pudieron observar daños graves en la infraestructura de vía, que incluían fracturas en fijaciones, roturas en durmientes, deformación de la enrielladura y pérdida de los parámetros geométricos del balasto.

Figura 7. Vista general de los daños en la superestructura de vía ocasionados por el suceso.

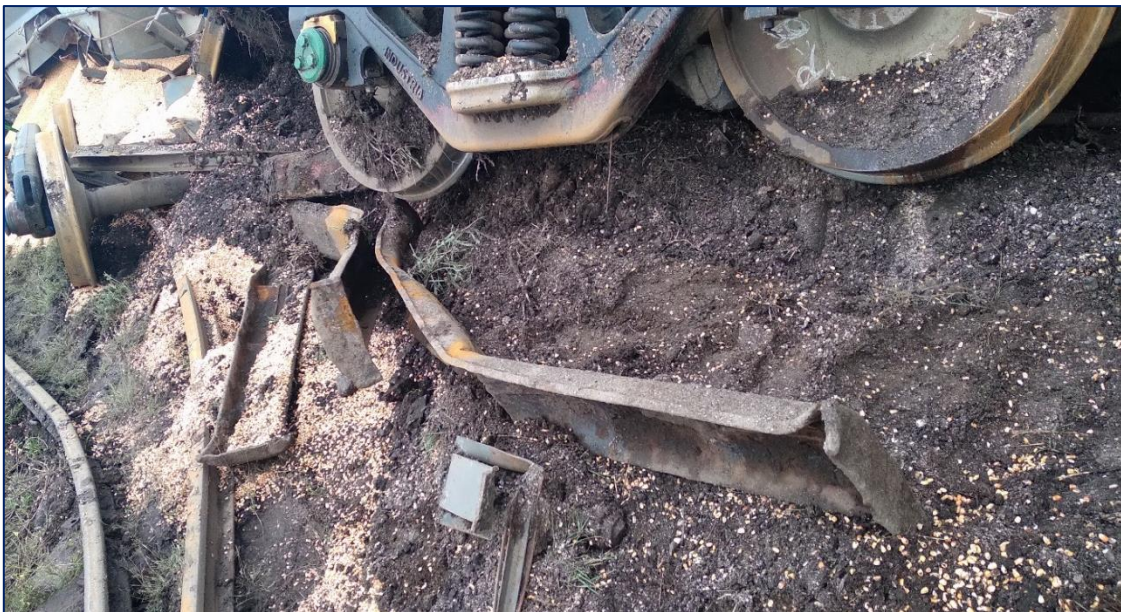
Figura 8. Estado de los durmientes, deformación y rotura de la enrielladura y pérdida de los parámetros geométricos del balasto. Fuente: JST, 2024
