Informe Provisional

TÍTULO: 92. Descarrilamiento. Tren de carga FEP 6620. Cercanías de la estación Pehuajó. Buenos Aires

FECHA Y HORA DEL SUCESO: 12 de abril de 2024, 00:37 (hora local)

DIRECCIÓN NACIONAL DE INVESTIGACIÓN DE SUCESOS FERROVIARIOS

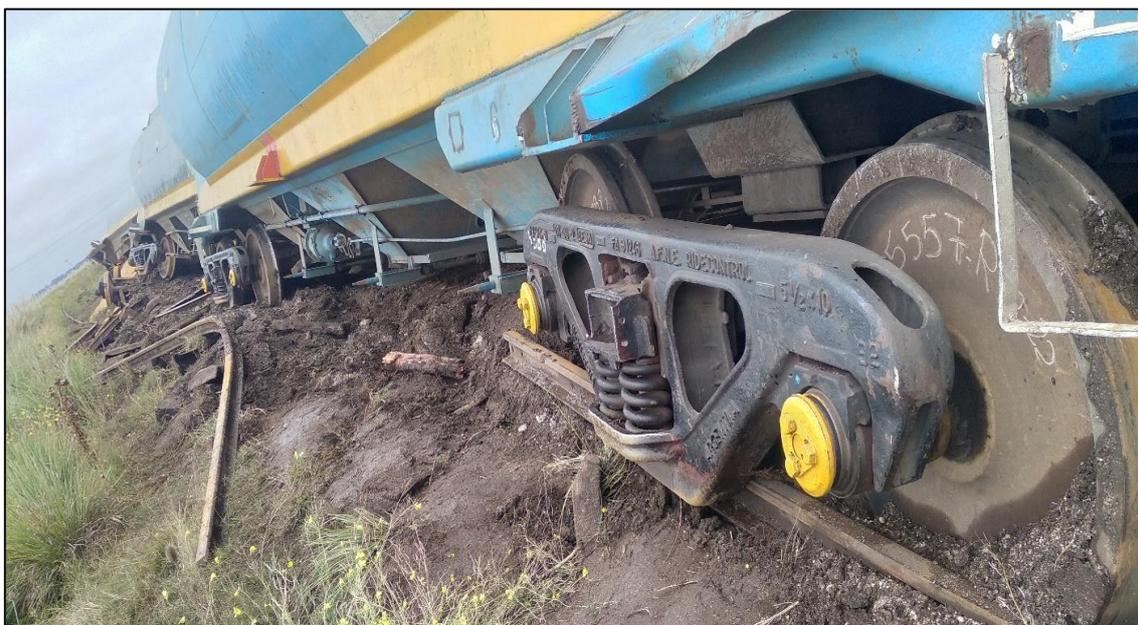
Figura 1. Imagen de los vagones afectados por el descarrilamiento, en sentido oeste.

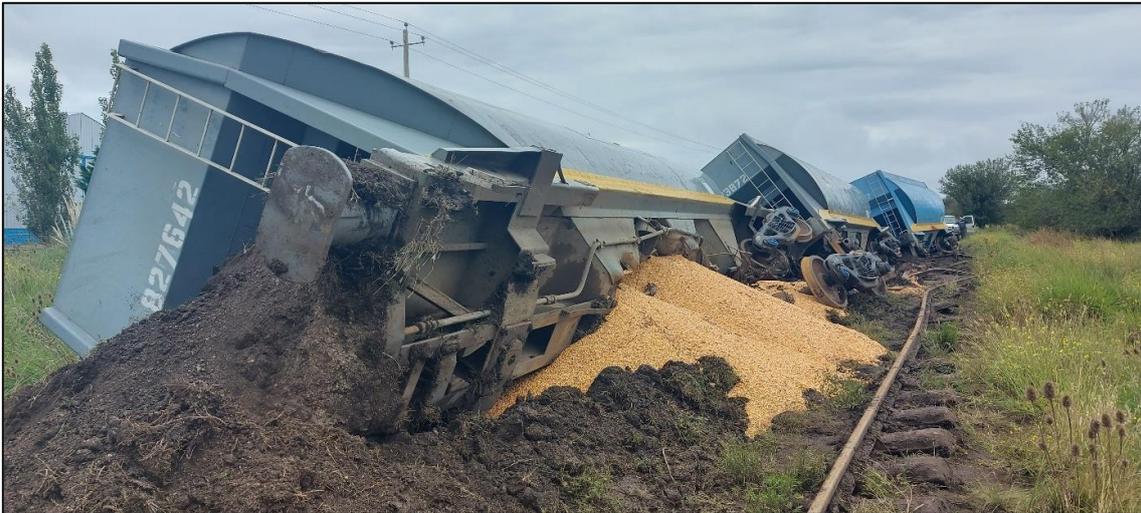
Figura 2. Imagen de los vagones afectados por el descarrilamiento, en sentido a la estación Pehuajó. Fuente: JST, 2024

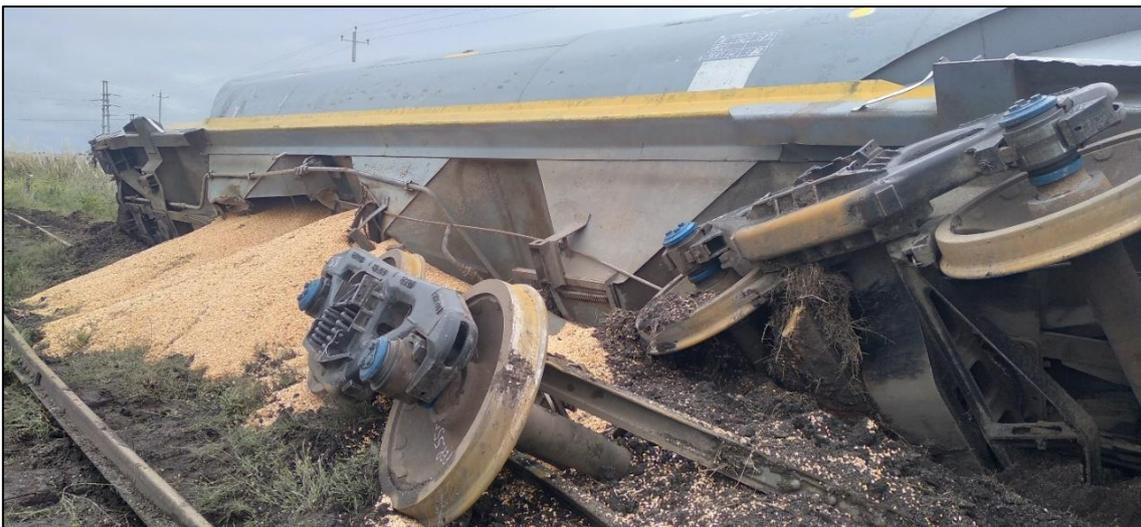
Figura 3. Imagen del vagón n.º 827642 con pérdida de carga. Fuente: JST, 2024

Además, el vagón n.º 827642 experimentó el desprendimiento de su bogie delantero, que, al avanzar el tren, dañó las boquillas de descarga y causó la pérdida parcial de la carga que transportaba.

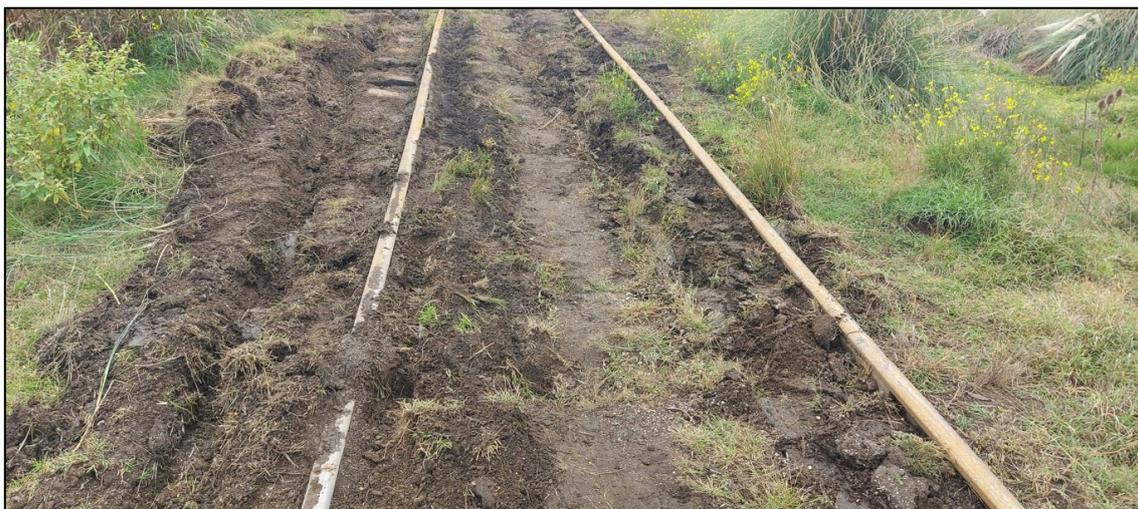
Al momento del arribo del equipo investigador a la zona del suceso, 3 de los vagones afectados aún se encontraban en el lugar, debido a que habían socavado el terraplén y la plataforma de vía. Estos se encontraban semivolcados hacia la derecha, en el sentido de circulación. Asimismo, se observaron marcas en el terreno, paralelas a las vías, que indicaban la trayectoria seguida por los bogies descarrilados.

Figura 4. Marcas en la tierra paralelas a las vías. Fuente: JST, 2024

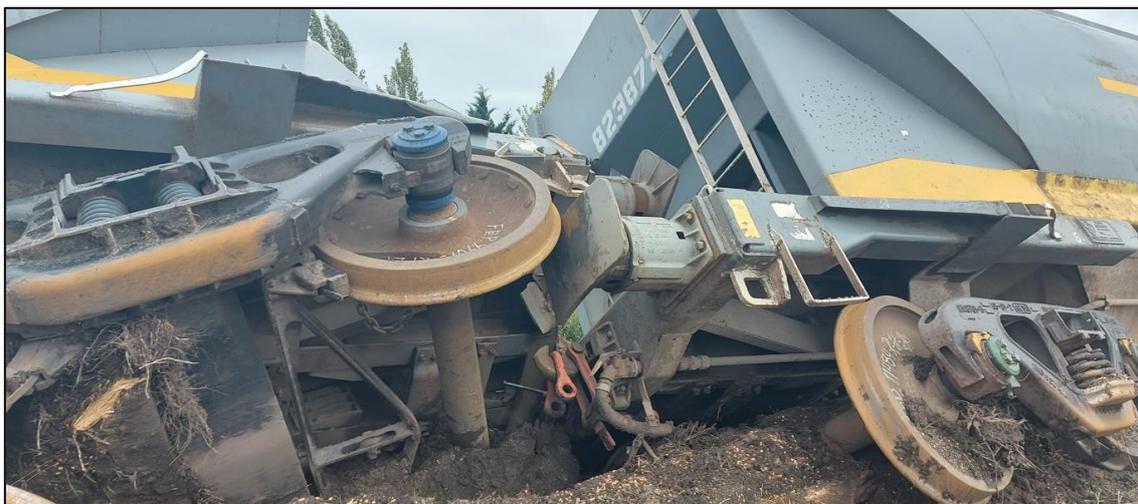
Los vagones n.º 827642 (posición 4), n.º 823872 (posición 5) y n.º 838367 (posición 6) fueron relevados *in situ*. Estos estaban semivolcados hacia la derecha en sentido de circulación y montados entre sí. Se requirió el uso de un guinche ferroviario para su izado y posterior remoción.

Figura 5. Vagones n.º 827642 y n.º 823872 semivolcados hacia la derecha en sentido de circulación. Fuente: JST, 2024

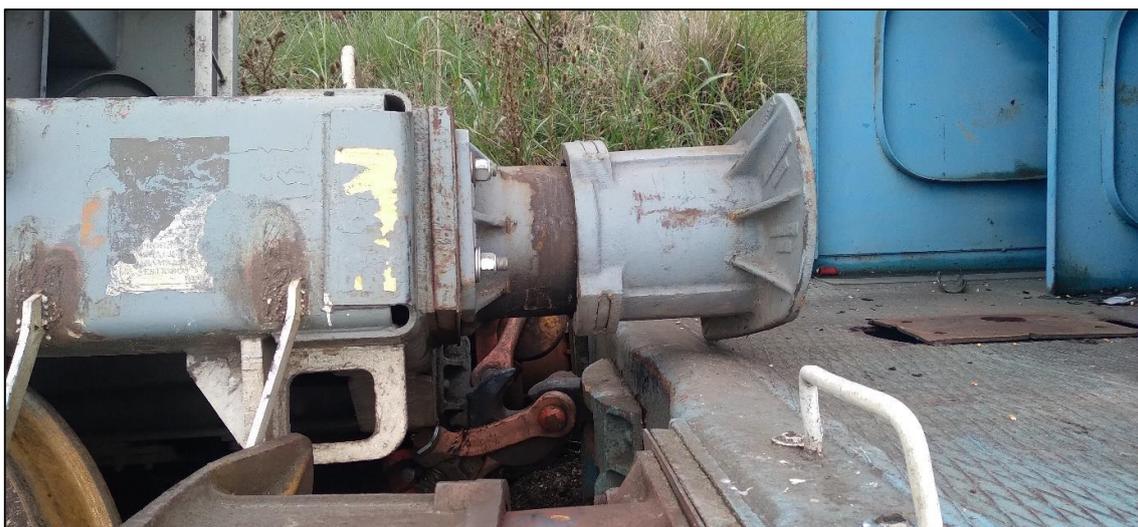
Figura 6. Detalle de los vagones n.º 823 872 y 838 367 montados entre sí. Fuente: JST, 2024

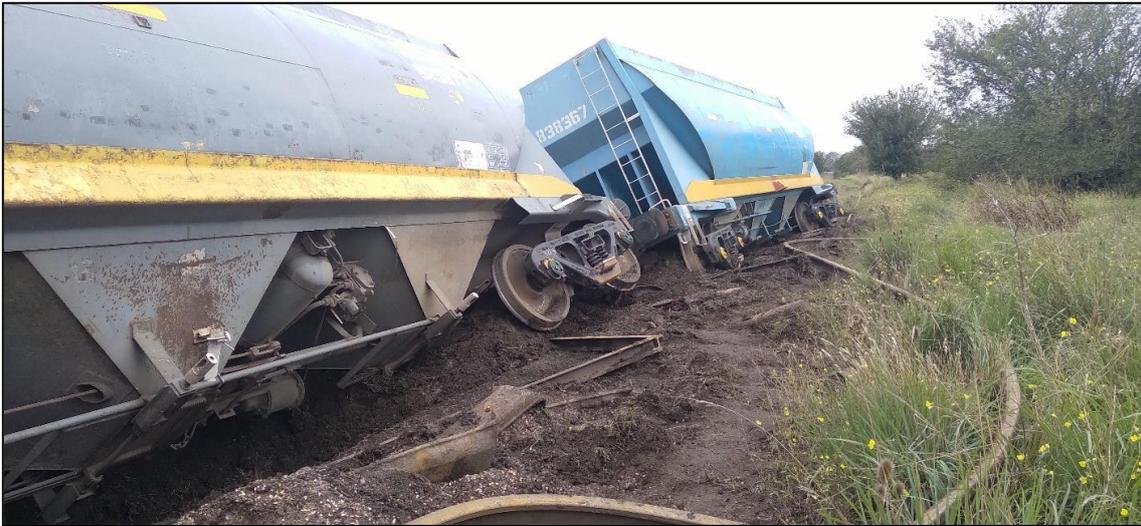
Como consecuencia del descarrilamiento, se pudieron observar daños graves en la infraestructura de vía, que incluían fracturas en fijaciones, roturas en durmientes, deformación de la enrielladura y pérdida de los parámetros geométricos del balasto.

Figura 7. Vista general de los daños en la superestructura de vía ocasionados por el suceso.

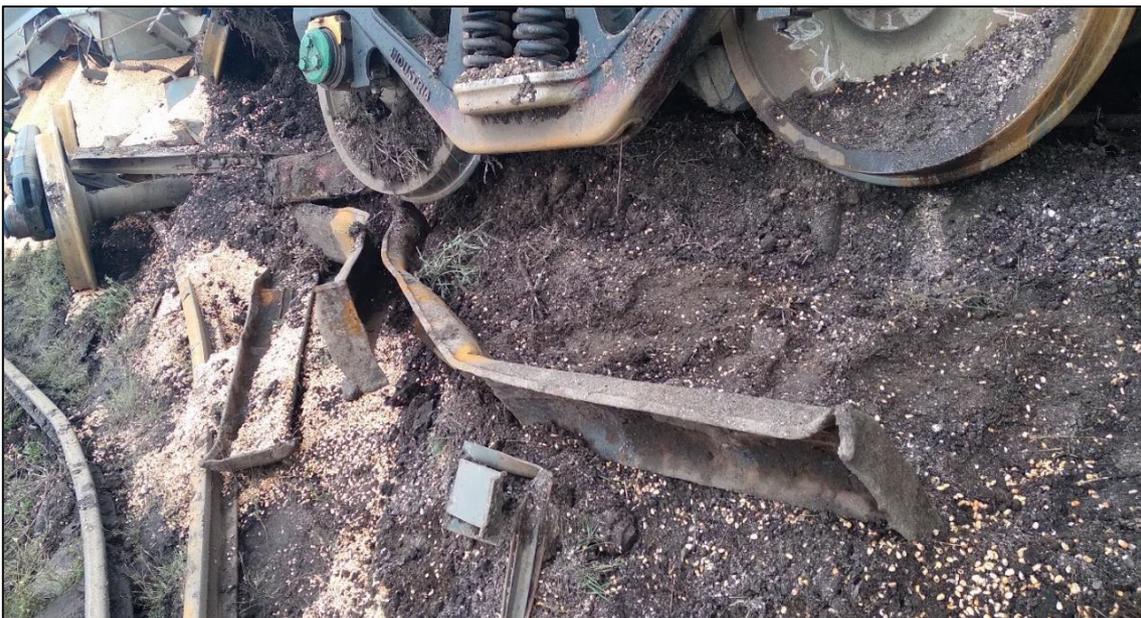
Figura 8. Estado de los durmientes, deformación y rotura de la enrielladura y pérdida de los parámetros geométricos del balasto. Fuente: JST, 2024
