Informe Preliminar

Expediente: EX-2024-44332803- -APN-JST#MEC

Título: 94. Descarrilamiento. Tren de carga C28. Cercanías de la estación Pretot Freyre. Córdoba

Empresa operadora: Belgrano Cargas y Logística (BCyL)

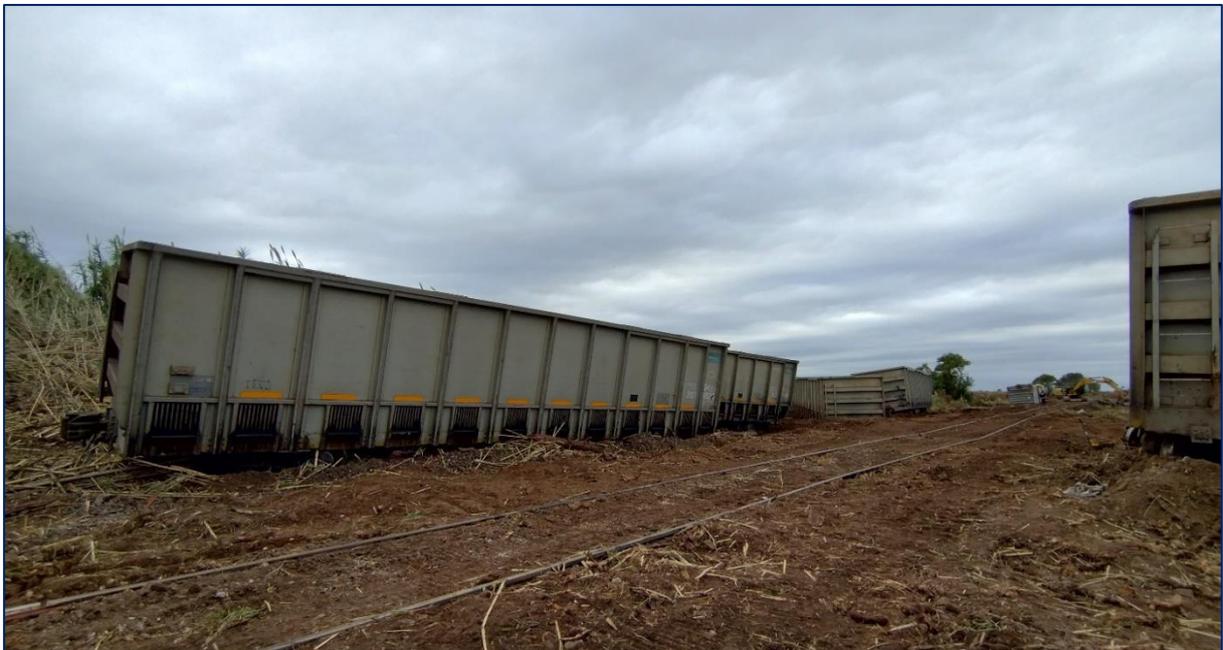
El 26 de abril de 2024, el tren de carga C28, conformado por la locomotora 9448 y 60 vagones, partió de la estación Palmira a las 19:03, ubicada en la provincia de Mendoza, con destino a Playa Alianza, Tres de Febrero, provincia de Buenos Aires. A las 2:48 del día siguiente, mientras circulaba por el ramal Rufino- Justo Daract de la línea San Martín, el tren sufrió un descarrilamiento de 20 vagones en cercanías de la estación Petrot Freyre, provincia de Córdoba.

Figura 1. Vagones en los márgenes laterales de la vía pertenecientes al tren C28. Fuente: JST, 2024

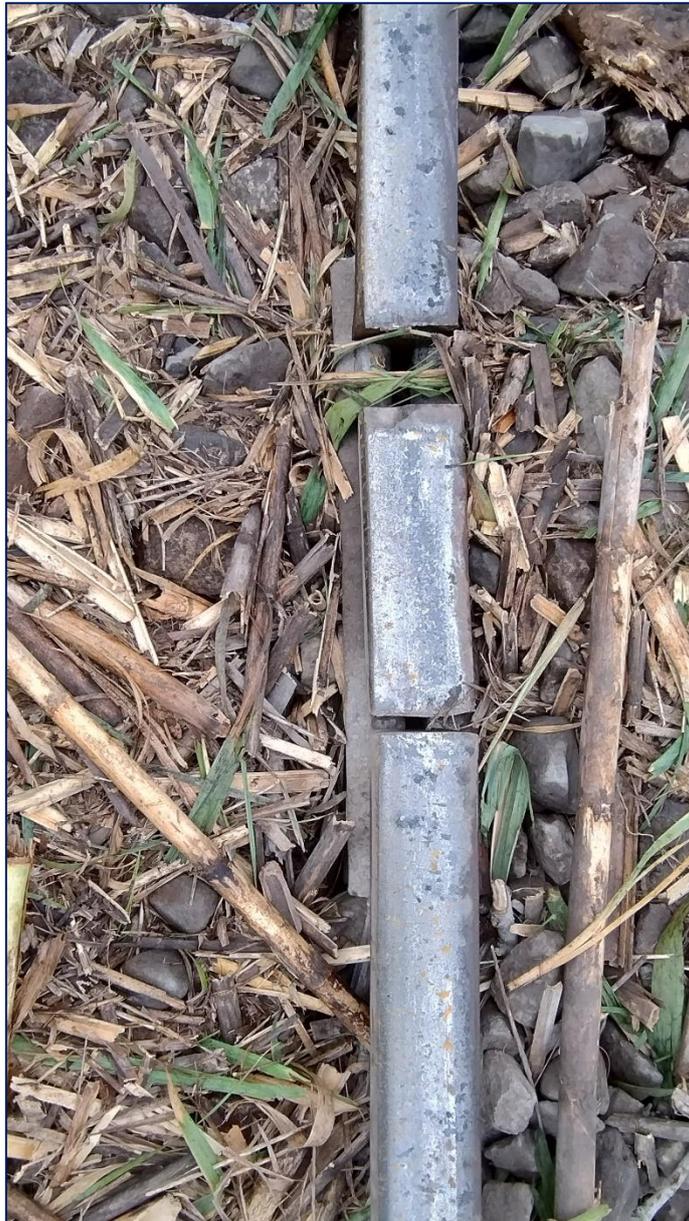
Durante el relevamiento, se constató que el terraplén estaba blando y húmedo. Asimismo, se identificaron juntas eclisadas deterioradas en la zona cercana al inicio del descarrilamiento, como se muestra en la figura siguiente.

Figura 2. Deterioro y desalineación en una junta eclisada en la zona del suceso. Fuente: JST, 2024

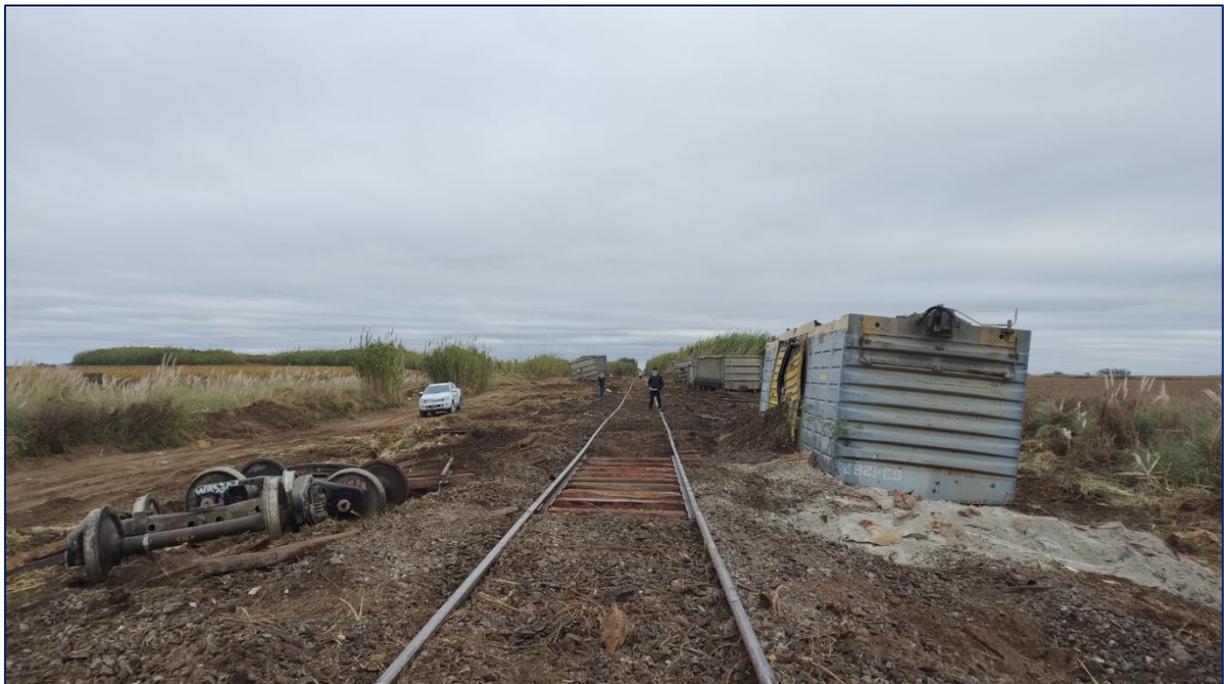
Al llegar los investigadores al lugar del accidente el 30 de abril, personal de Mecánica y de Vía y Obra se encontraba realizando trabajos de encarrilamiento de los vagones y reparación de la superestructura. En el lugar del suceso permanecían 6 vagones a la espera de ser encarrilados, mientras que el resto de los vagones afectados ya habían sido encarrilados y retirados. Se observó que 1 vagón estaba tumbado a la vera de la vía.

Figura 3. Estado final del descarrilamiento al momento del relevamiento. Fuente: JST, 2024
