Informe Preliminar

Expediente: EX-2024-44328449-APN-JST#MEC

Título: 93. Descarrilamiento. Tren de carga 238. Cercanías de la estación Zenón Videla Dorna. Buenos Aires

Empresa operadora: Ferrosur Roca S.A.

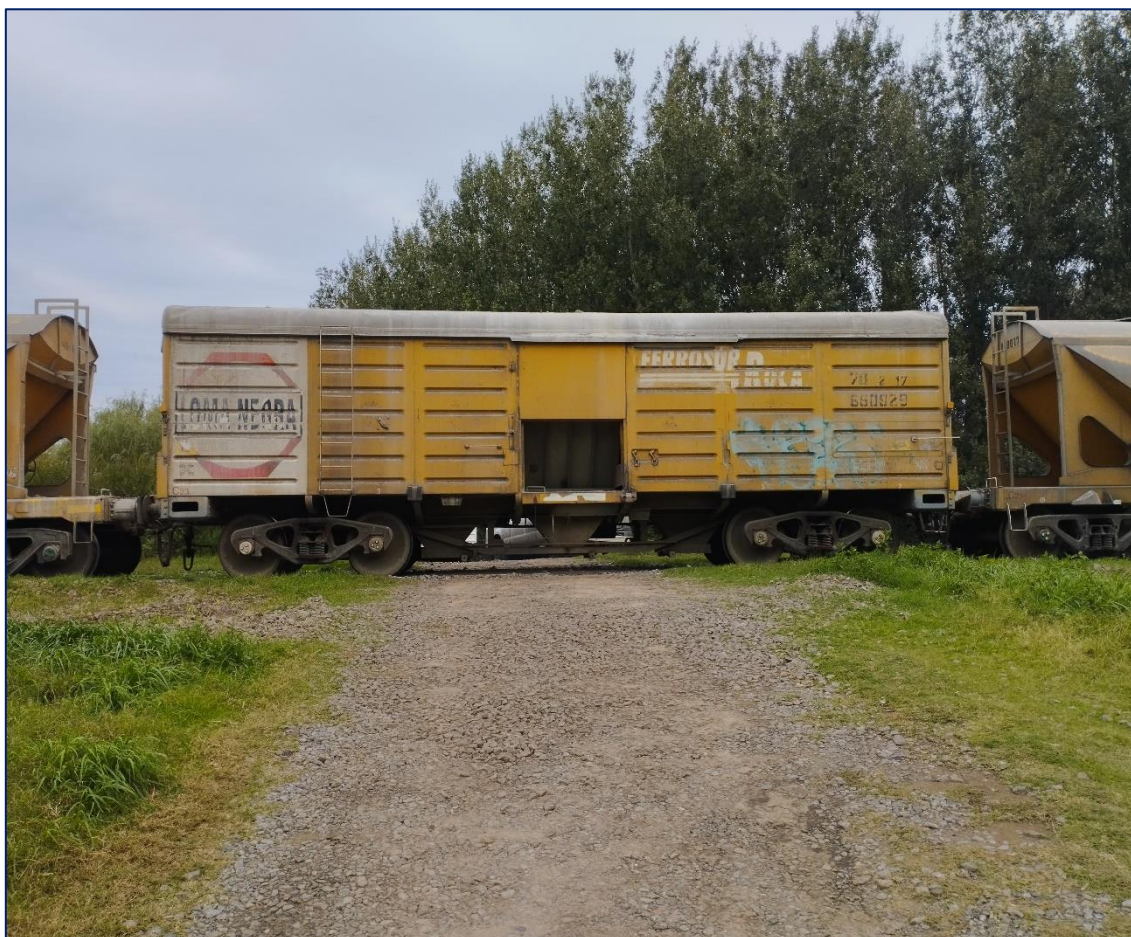
Una parte del sector afectado incluye el desvío de 958 metros de la estación Zenón Videla Dorna. El punto de detención del tren está próximo a la finalización de este desvío y a un paso a nivel (PAN) con un camino de tierra, que quedó obstruido por los vehículos.

Figura 1. Paso a nivel obstruido por el tren 238l. Fuente: JST, 2024

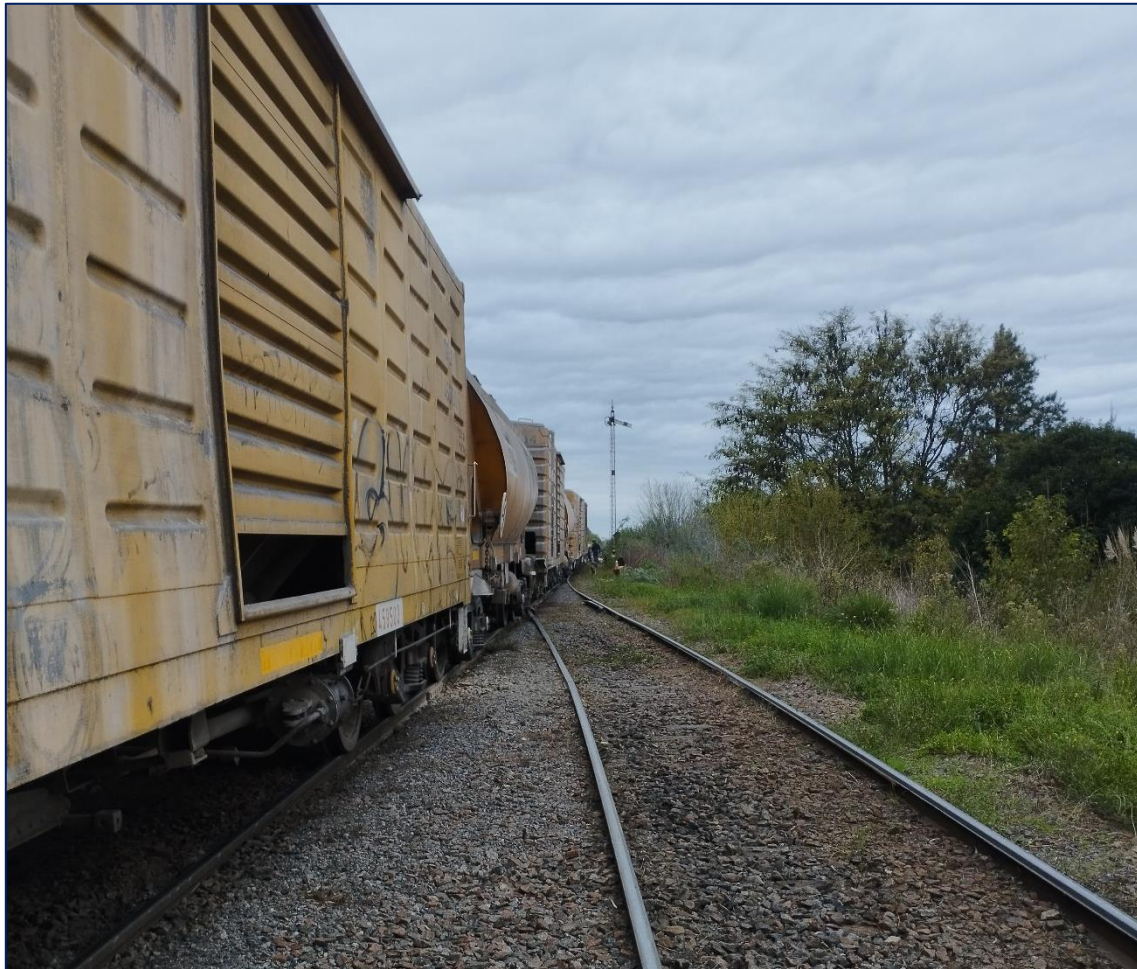
Figura 2. Aparato de vía (ADV) que conecta la vía principal con el desvío de la estación.

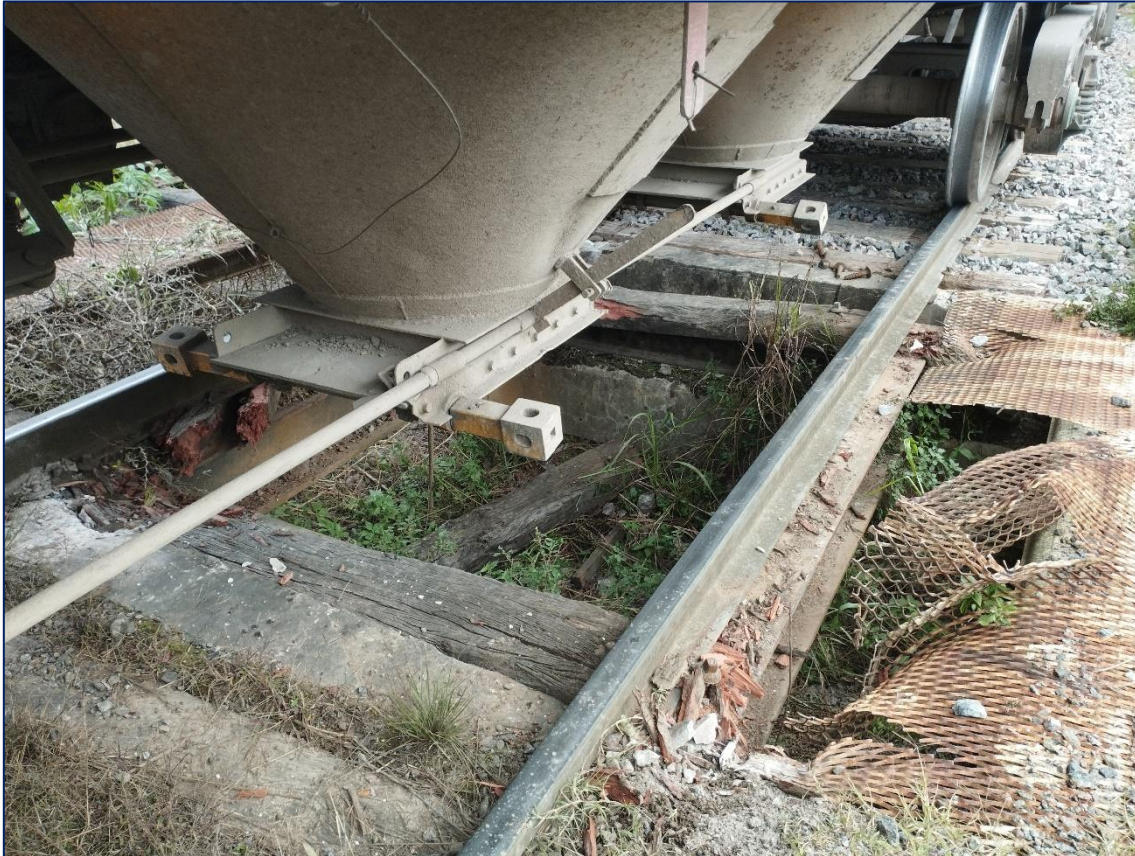
Se registraron daños en durmientes y pasarelas de alcantarillas presentes en el trayecto que recorrió el tren descarrilado.

Figura 3. Daños ocasionados a las alcantarillas del tramo afectado. Fuente: JST, 2024

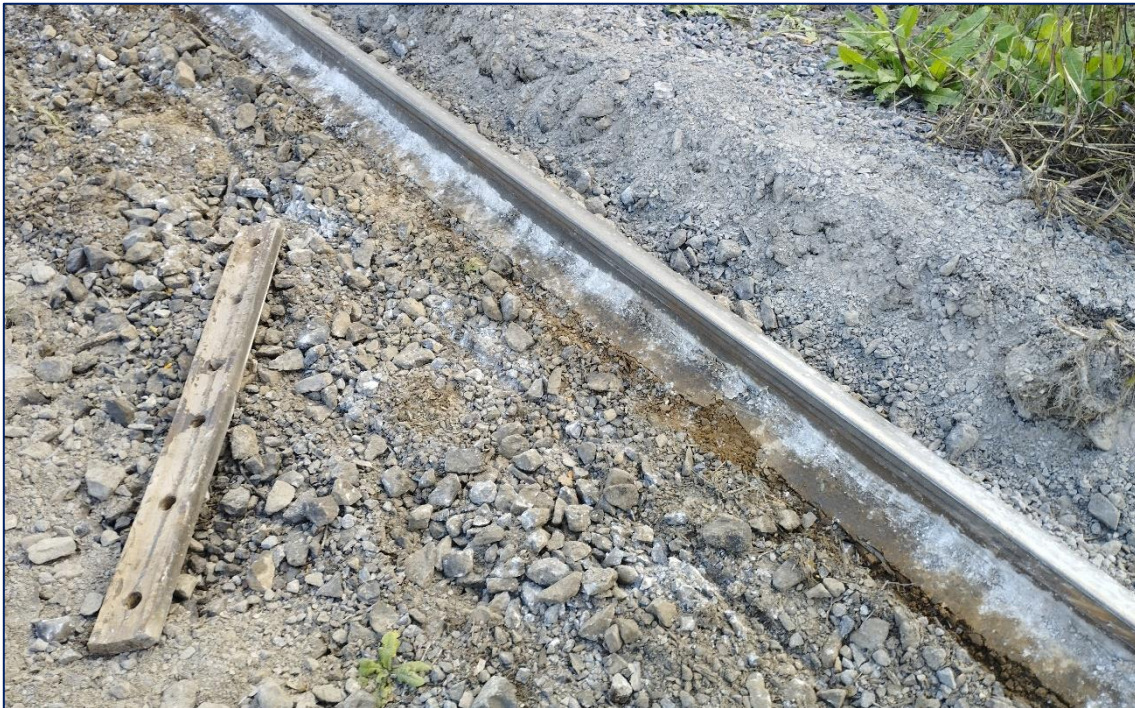
En la zona posterior al ADV, ilustrado en la Figura 2, se registraron los daños más graves a la superestructura de vía, como su desconsolidación y la rotura de durmientes.

Figura 4. Daños en la superestructura de vía producto del suceso. Fuente: JST,2024
