# Informe Preliminar

Título: 95. Colisión. Tren de pasajeros 3353 y tren vacío 3021. Puente ferroviario sobre la Av. Figueroa Alcorta. CABA

Empresa operadora: SOFSE

Fecha y hora del suceso: 10 de mayo de 2024, 10:30 (hora local)

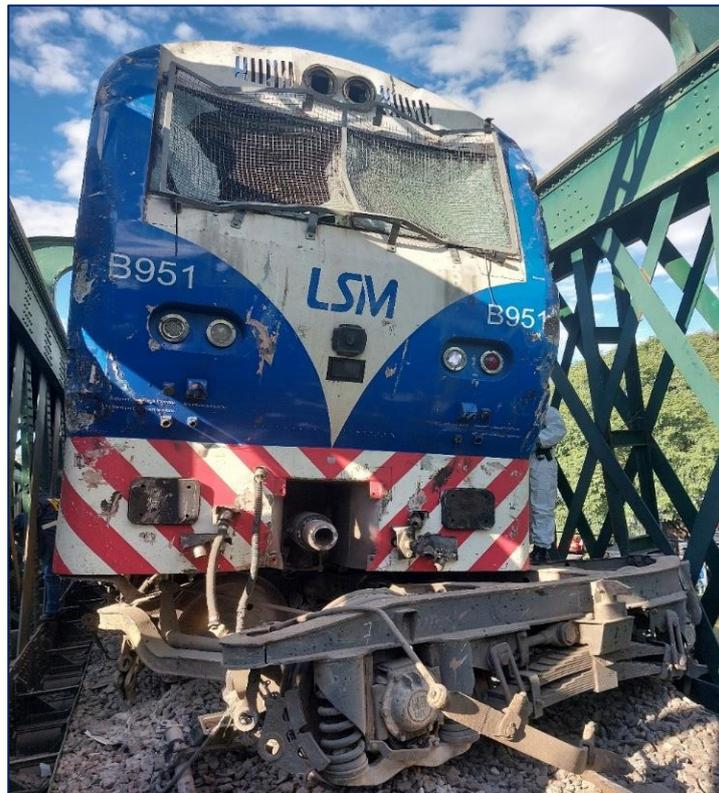
Alrededor de las 10:30, el tren de pasajeros 3353, conformado por la locomotora B951 y siete coches, alcanzó al tren 3021 antes de ingresar al puente ferroviario. Como resultado del impacto, el segundo bogie del coche del tren 3021 se desprendió y quedó debajo de la locomotora B951. Los vehículos involucrados quedaron detenidos sobre el puente, a excepción de la locomotora 1000, que se detuvo metros más adelante.

Figura 1. Estado de la locomotora B951 luego del impacto. Fuente: JST, 2024

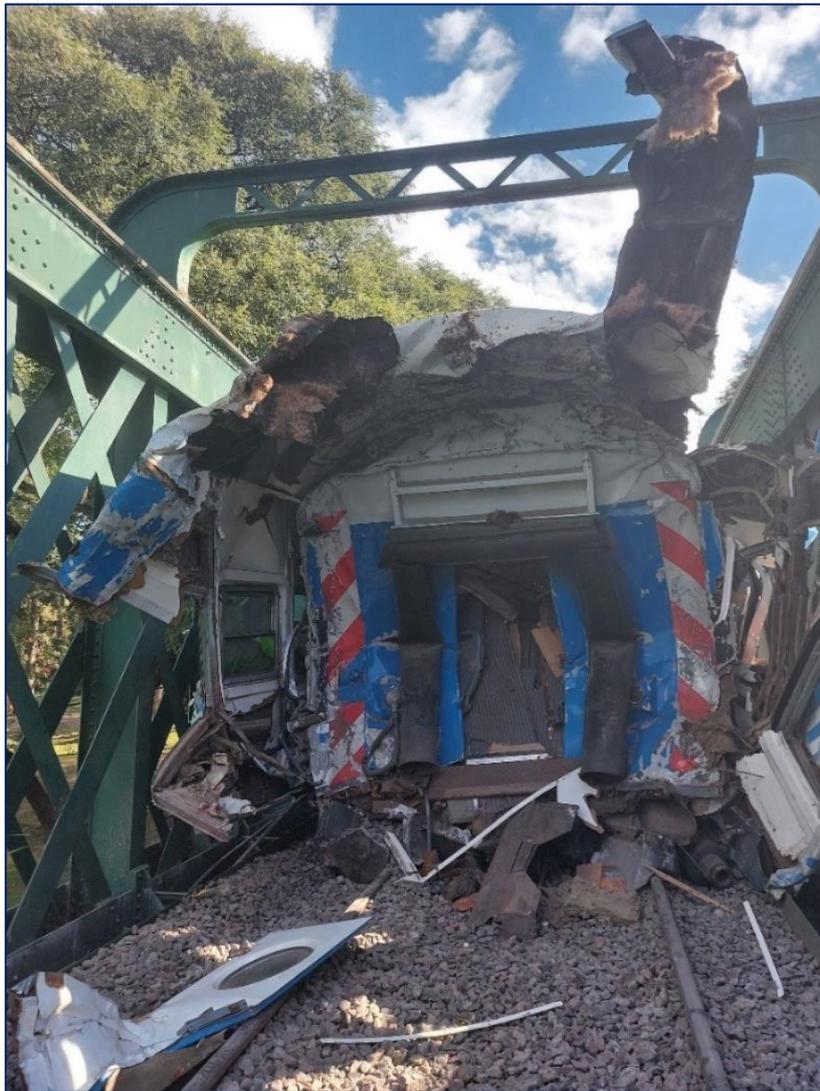
Figura 2. Vista desde Retiro del extremo del coche U3722 luego del impacto. Fuente: JST, 2024

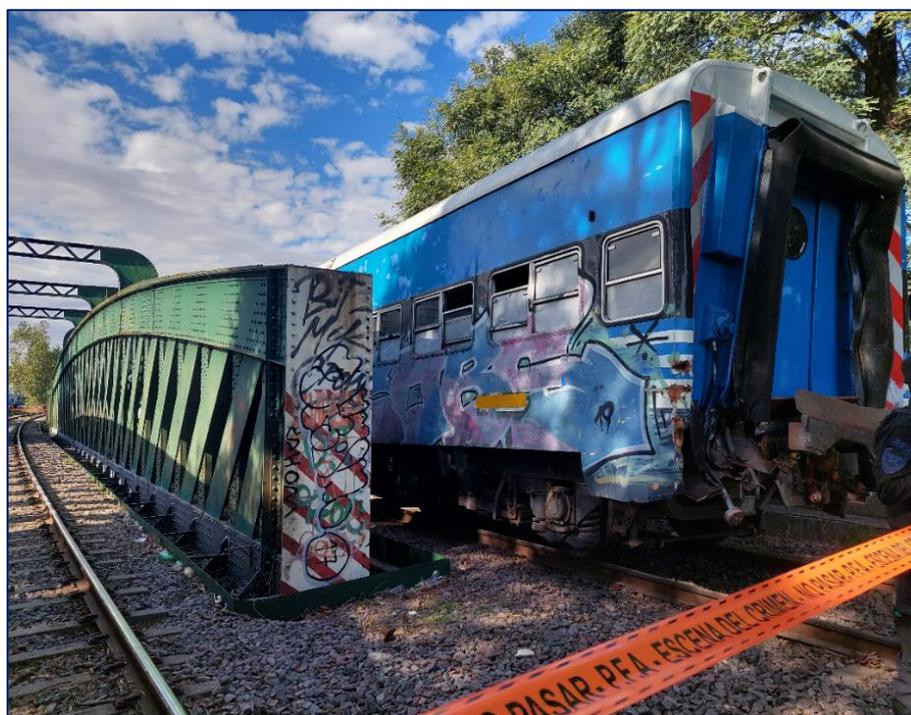
Figura 3. Vista desde Palermo del extremo del coche U3722 luego del suceso. Fuente: JST, 2024

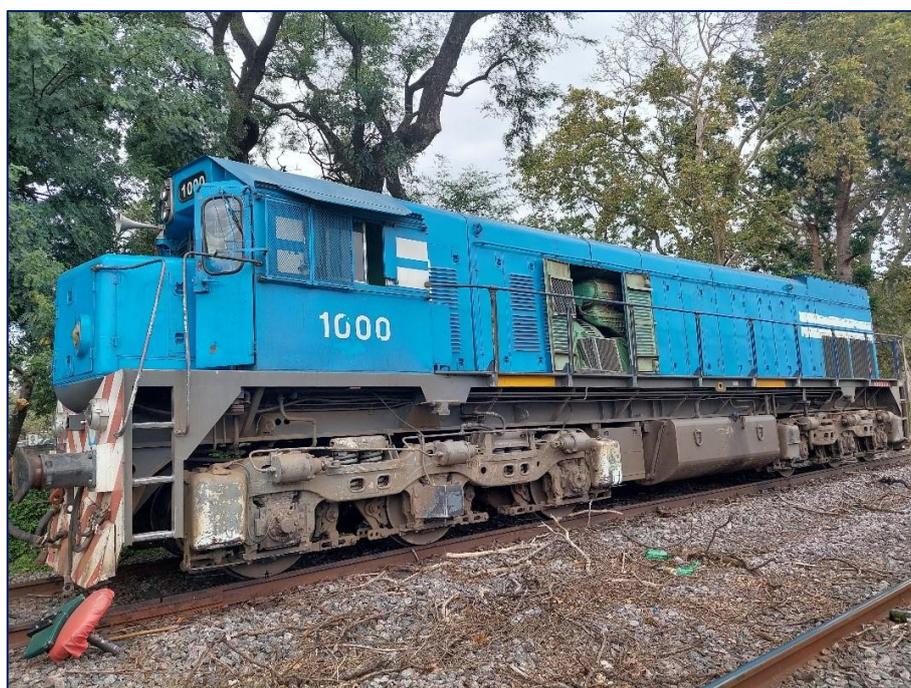
Figura 4. Locomotora 1000 detenida a metros del puente ferroviario. Fuente: JST, 2024

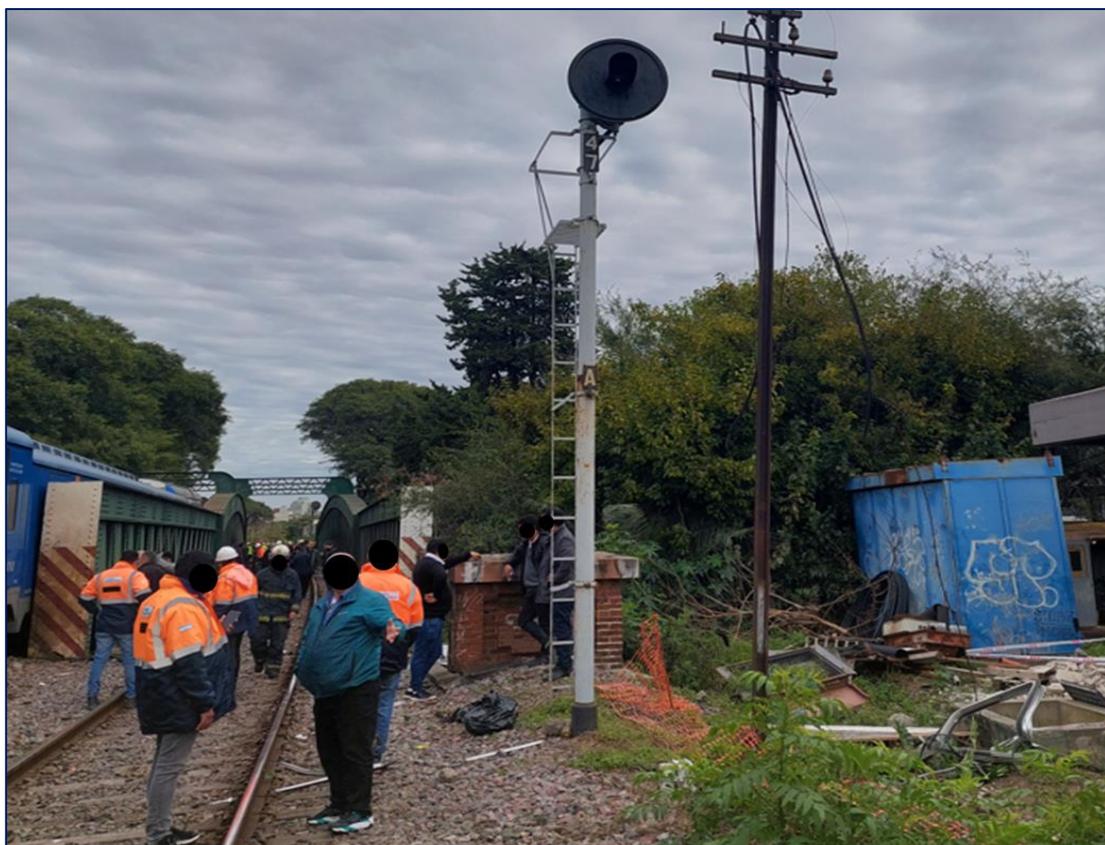
Durante sus recorridos, ambos trenes circulaban por la vía ascendente con señales automáticas y semiautomáticas, de acuerdo con el reglamento del Sistema Electro-Automático Luminoso (SEAL) de la línea San Martín (LSM). Sin embargo, en la sección comprendida entre Cabín Ocampo y la estación Palermo, se circulaba con Orden Especial de Vía con Precaución (OEP) bajo bloqueo absoluto, debido a que las señales del sistema SEAL no funcionaban.

Figura 5. Señal 47 apagada. Fuente: JST, 2024

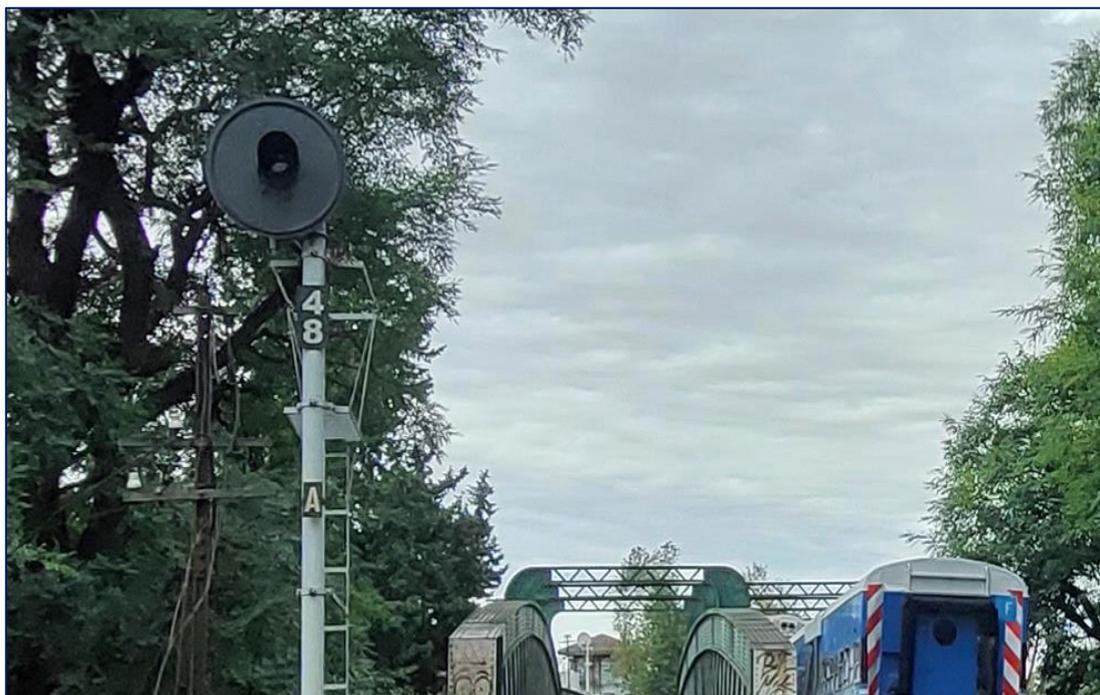
Figura 6. Señal 48 apagada. Fuente: JST, 2024

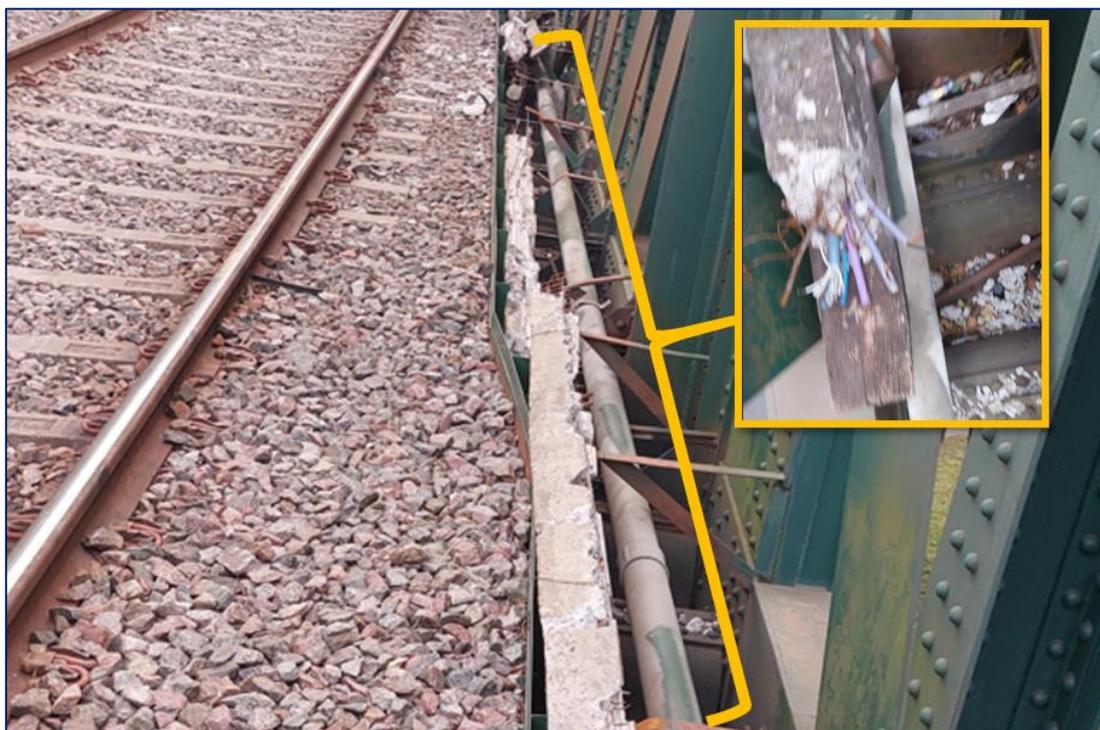
Figura 7. Faltante de cables en el margen lateral de la vía descendente sobre el puente ferroviario.

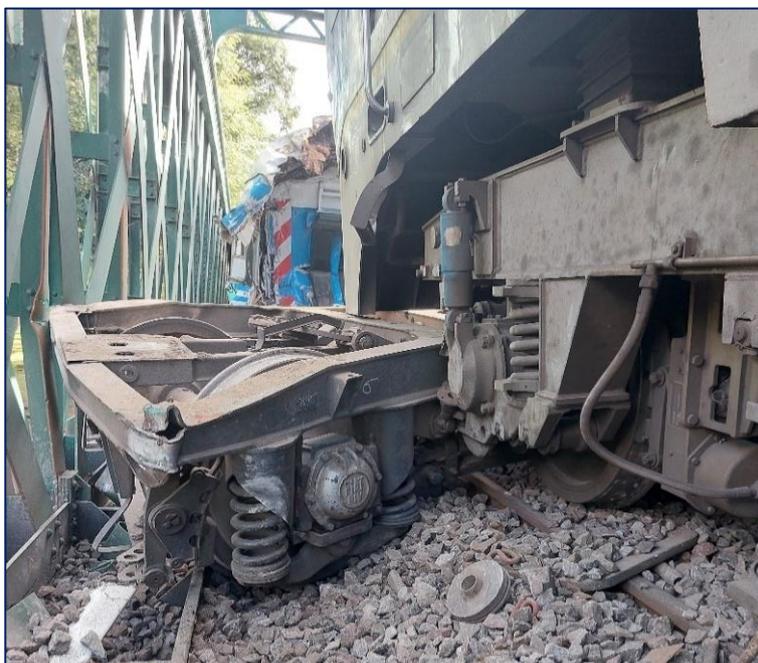
Cuando los investigadores de la JST se hicieron presentes en el lugar del suceso, ambos trenes se encontraban sobre la vía ascendente. Debido al impacto, el segundo bogie del coche U3722 del tren 3021 se desprendió y quedó debajo de la locomotora B951. La formación del tren 3353 quedó detenida sobre el puente ferroviario y el coche U3722 se detuvo donde finaliza dicha obra de arte. La locomotora 1000 se desprendió del coche U3722 y continuó unos metros antes de detenerse.

Figura 8. Vista del coche U3722 y el bogie desprendido que quedó debajo de la locomotora B951.

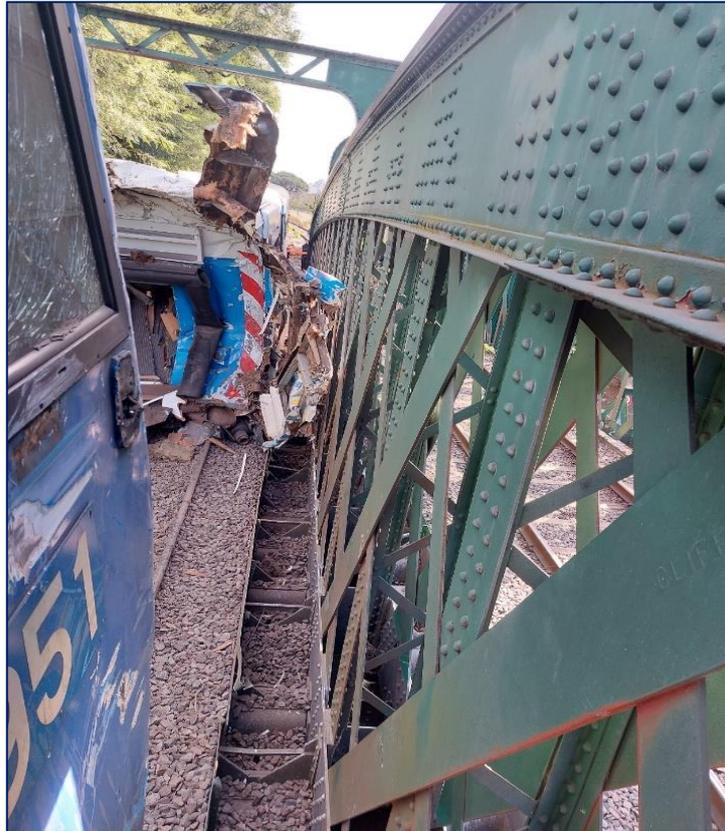
Figura 9. Vista del coche U3722 desde de la cabina de la locomotora B951. Fuente: JST, 2024

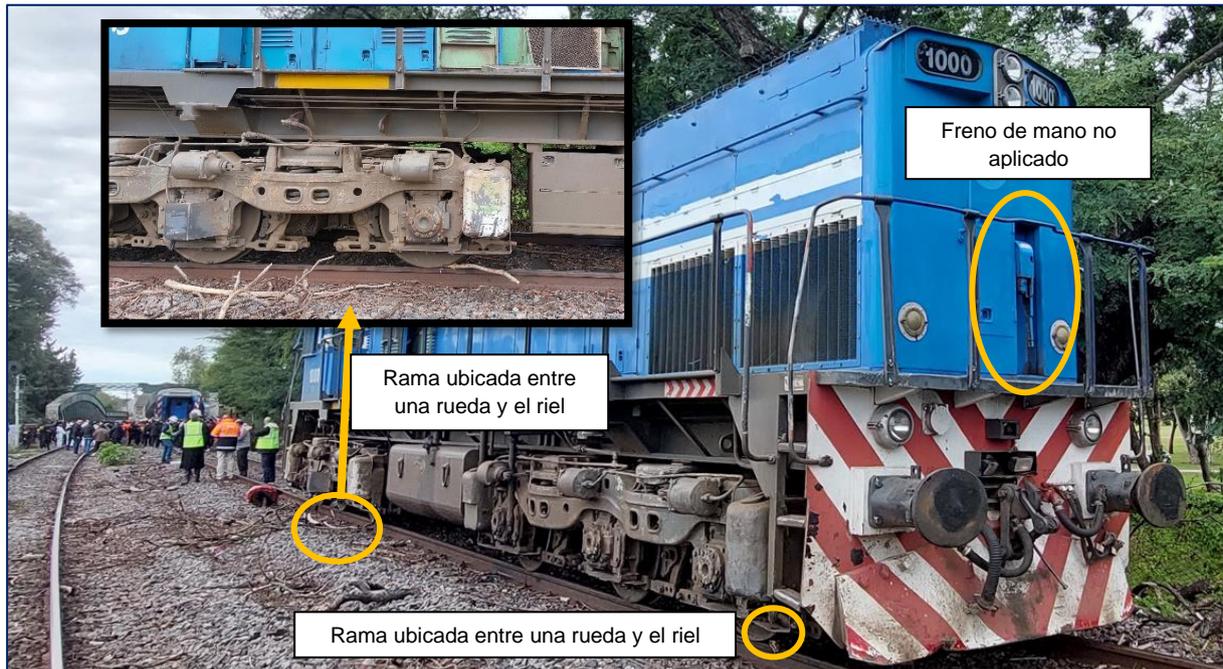
Luego del suceso, se encontraron pedazos de ramas caídas del follaje cercano debajo de dos de las ruedas del lado derecho de la locomotora 1000 en el sentido de la marcha. También se observó que el freno de estacionamiento no estaba accionado.

Figura 10. Vista de la locomotora 1000 y de las ramas ubicadas entre las ruedas y el riel.

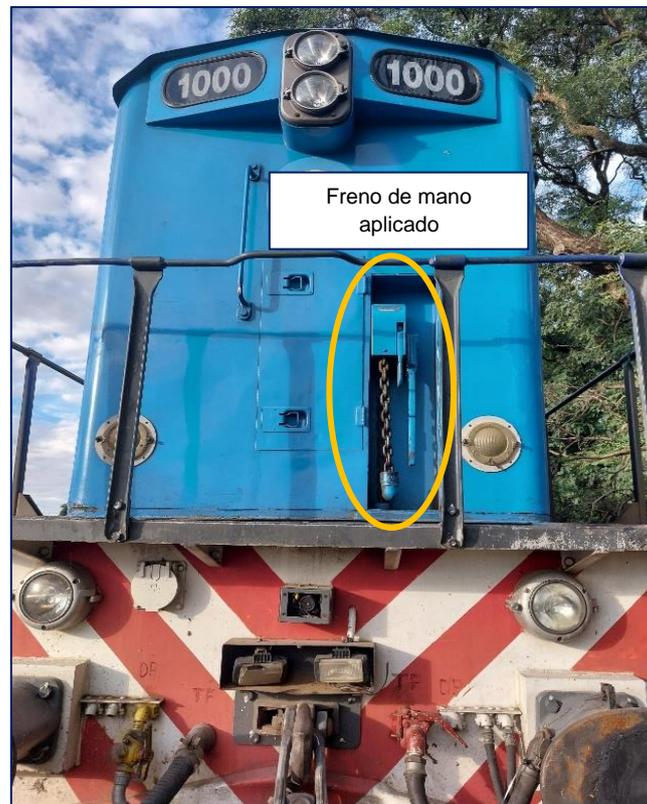
Figura 11. Vista frontal de la locomotora 1000 con el freno de estacionamiento accionado.

Los agentes de la JST presentes el día del suceso se comunicaron con las autoridades de los servicios de emergencia y el equipo policial que realizaba el peritaje, para que se pudieran tomar medidas precautorias y reducir el riesgo de que la locomotora 1000 rompiera inercia y comenzara a desplazarse. Posteriormente, se procedió al accionamiento del freno de estacionamiento.

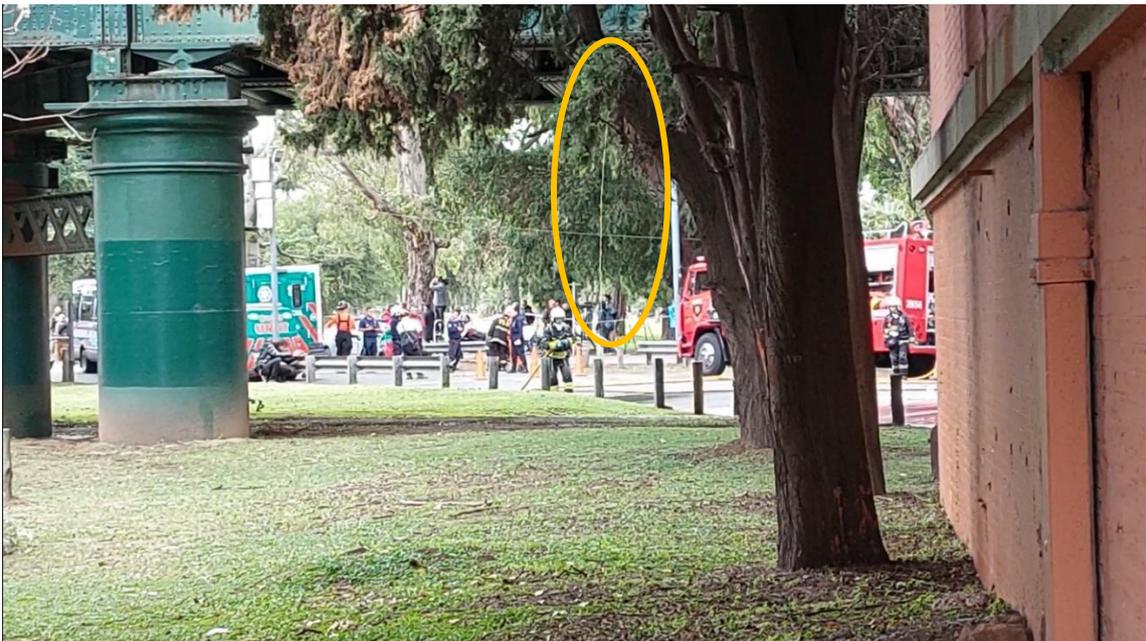
Después del accidente, se detectó una pérdida de combustible del tanque de la locomotora B951. El personal de Bomberos trabajó en su limpieza y extracción.

Figura 12. Derrame de combustible desde el puente hacia la calle. Fuente: JST, 2024

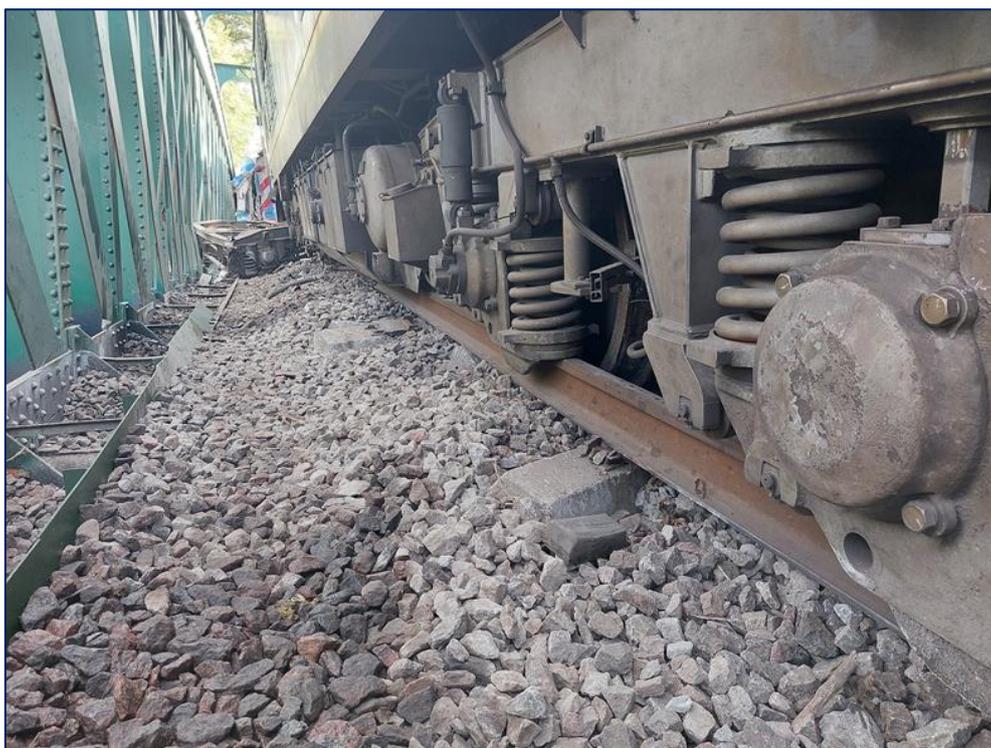
Se observó la pérdida total de los parámetros geométricos de la vía sobre el tablero del puente, rotura de los durmientes de hormigón, remoción y acumulación de balasto y fracturas en rieles. A su vez, se registraron deformaciones en algunos elementos verticales de la estructura de la obra de arte, así como impactos en la mampostería de su ingreso.

Figura 13. Desplazamiento de durmientes y balasto debajo de la locomotora B951. Fuente: JST, 2024

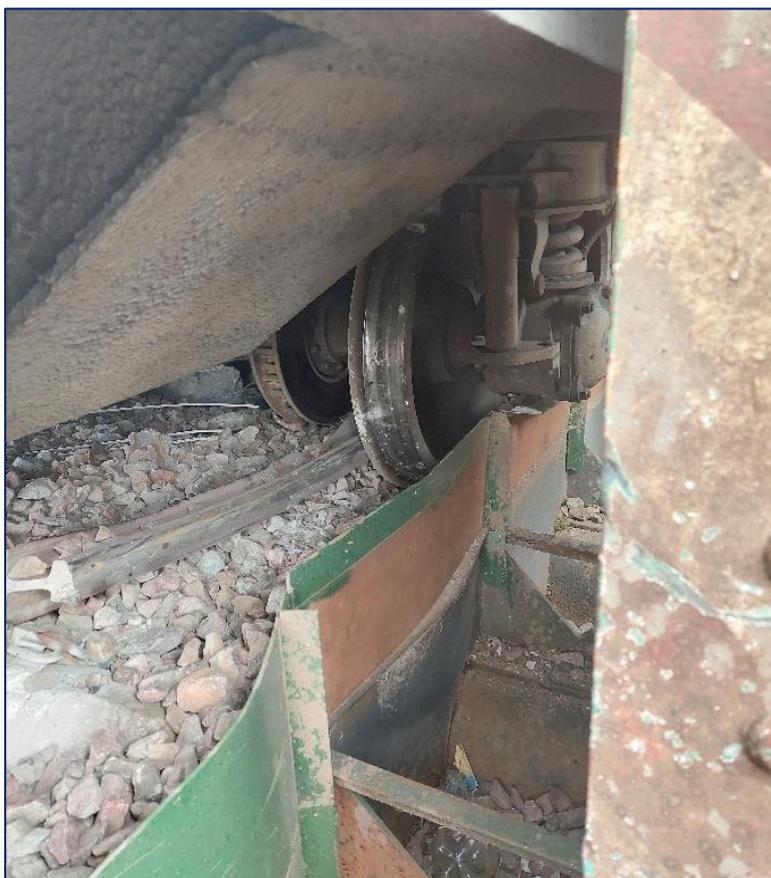
Figura 14. Riel fracturado y restos de durmientes sobre el puente ferroviario. Fuente: JST, 2024

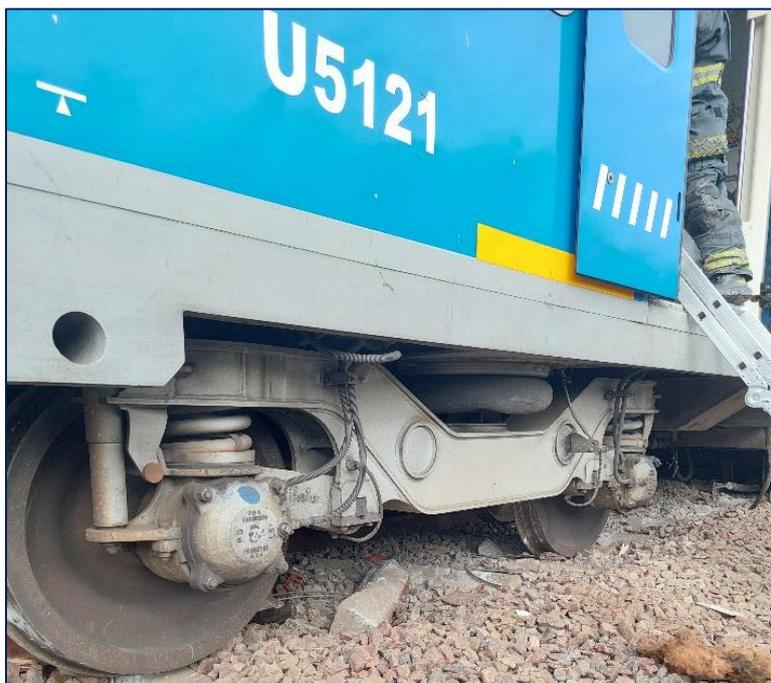
Figura 15. Daños en la superestructura debajo del segundo coche del tren 3353. Fuente: JST, 2024

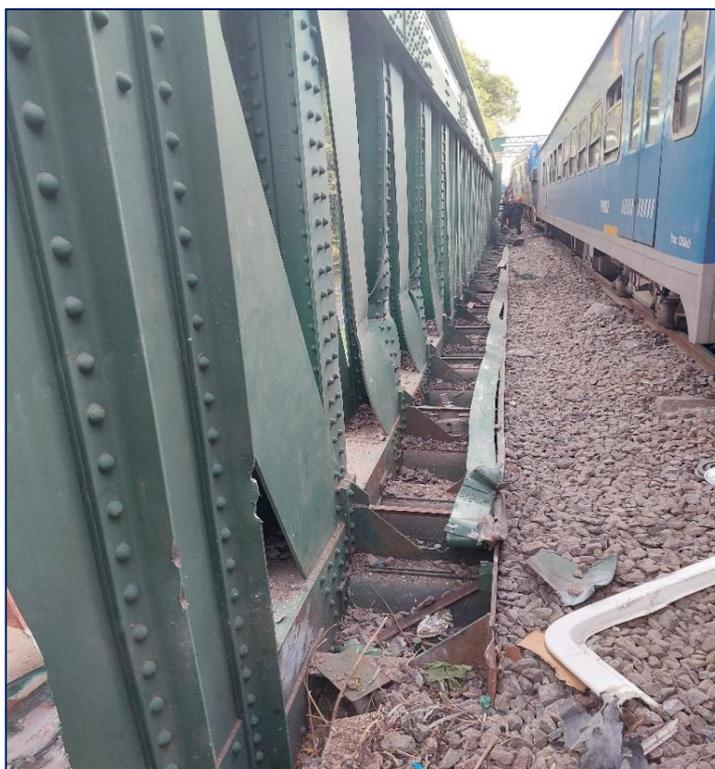
Figura 16. Daños en la estructura metálica del puente entre el segundo coche y la locomotora B951 del tren 3353. Fuente: JST, 2024

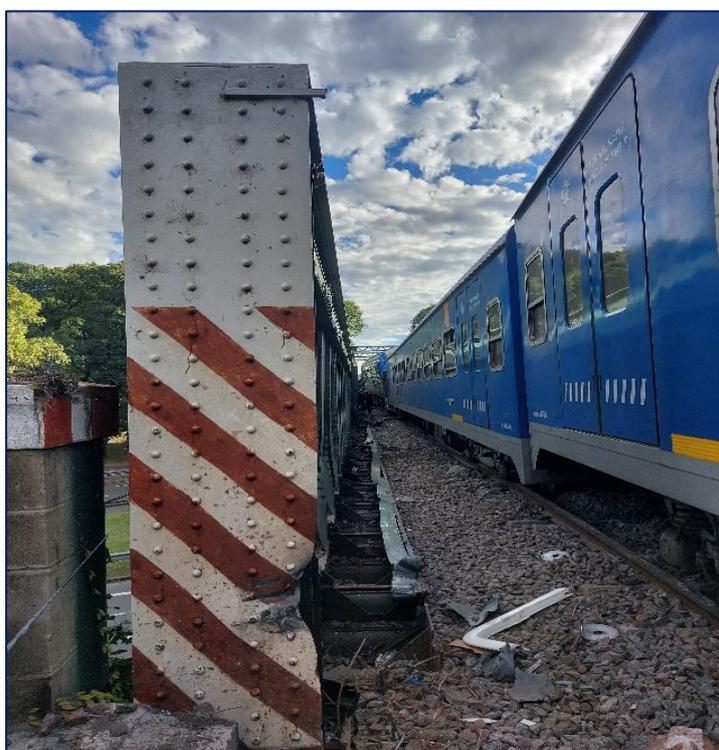
Figura 17. Daños en la estructura metálica del ingreso al puente. Fuente: JST, 2024

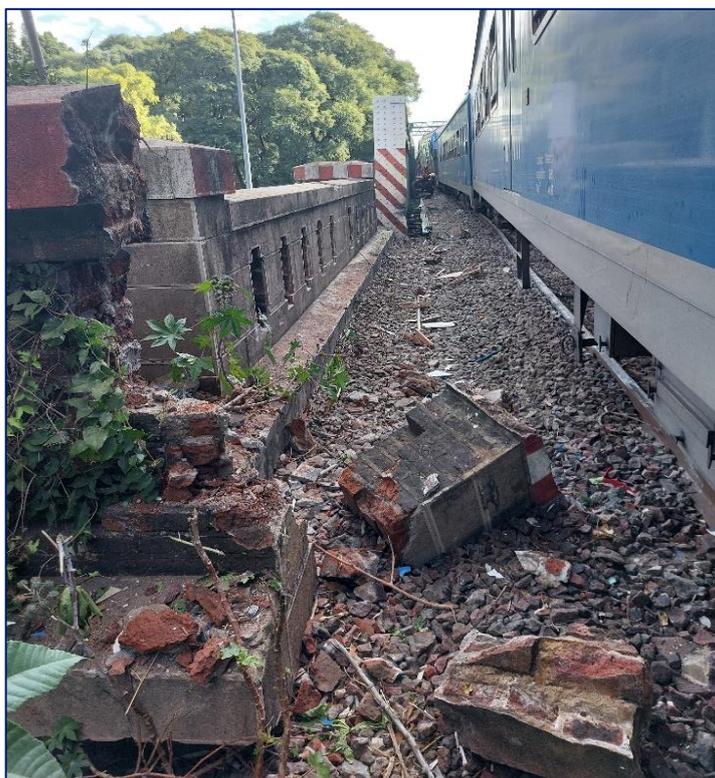
Figura 18. Daños en la mampostería del puente. Fuente: JST, 2024

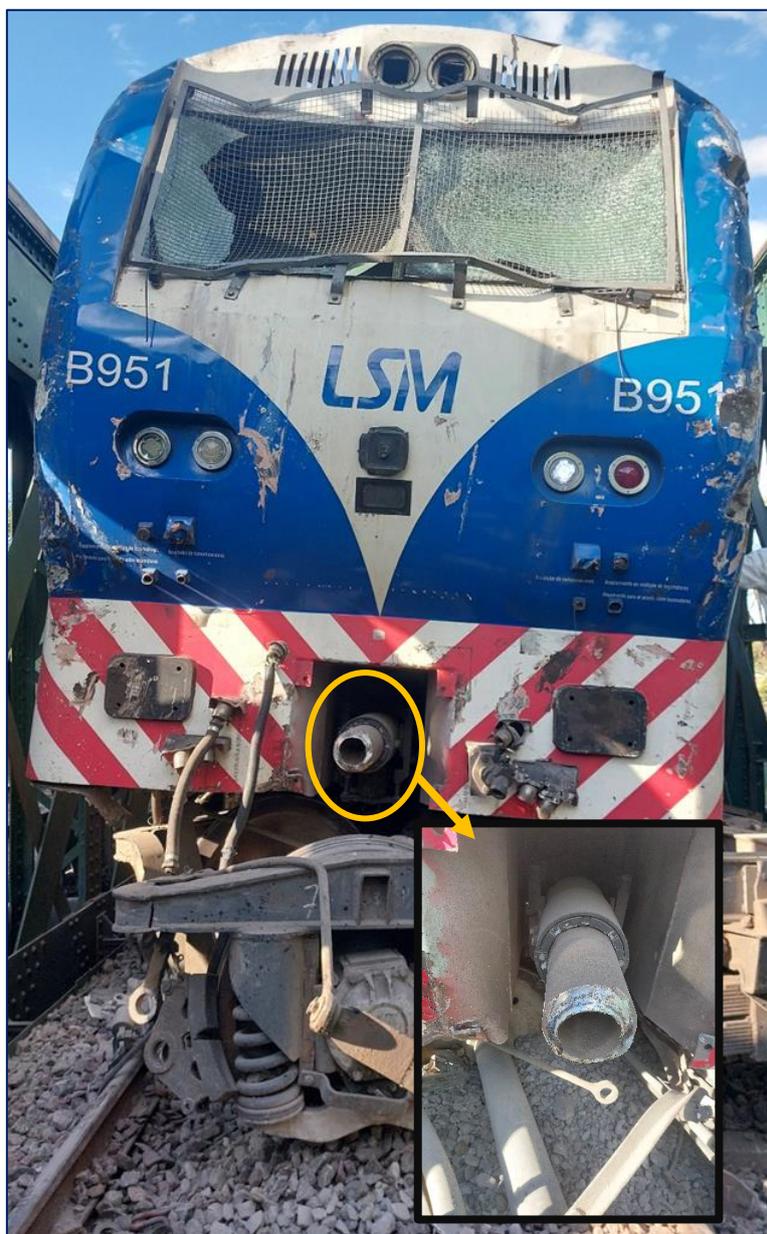
En cuanto al tren 3353, se registraron daños tanto en la parte vehículo como en la parte carrocería de la locomotora SDD-7, incluyendo deformaciones en la estructura de la cabina delantera en el sentido de marcha y la fractura del vástago de su acoplador. Además, se constataron daños en los extremos de algunos de sus coches, que incluían deformaciones en los sistemas antiacaballamiento y en el conexionado entre vehículos.

Figura 19. Daños en la cabina y fractura del vástago del acoplador. Fuente: JST, 2024

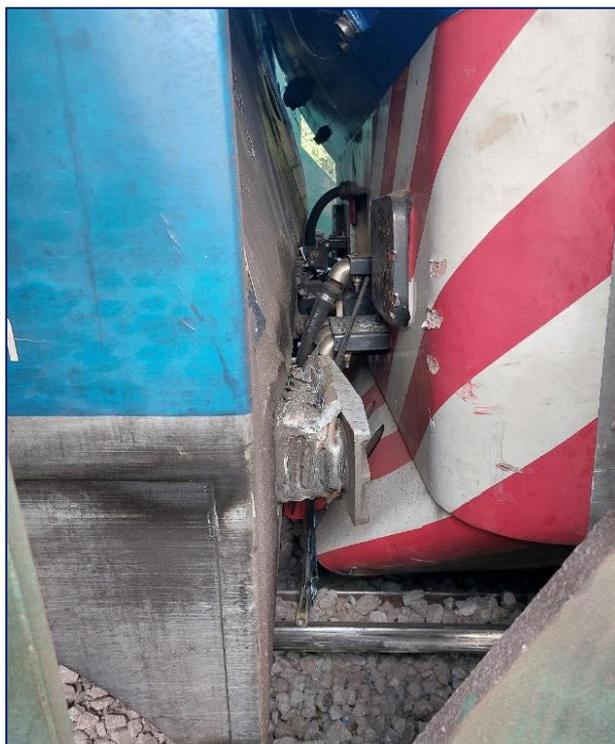
Figura 20. Daños en acoplamiento, conexiones y sistema de antiacaballamiento entre la locomotora B951 y el primer coche. Fuente: JST, 2024

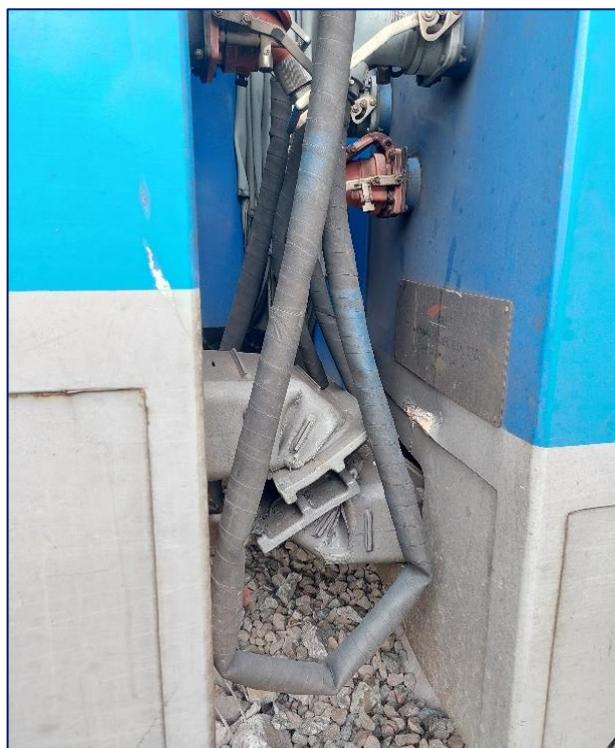
Figura 21. Deformaciones en el sistema de antiacaballamiento de los dos primeros coches del tren 3353. Fuente: JST, 2024

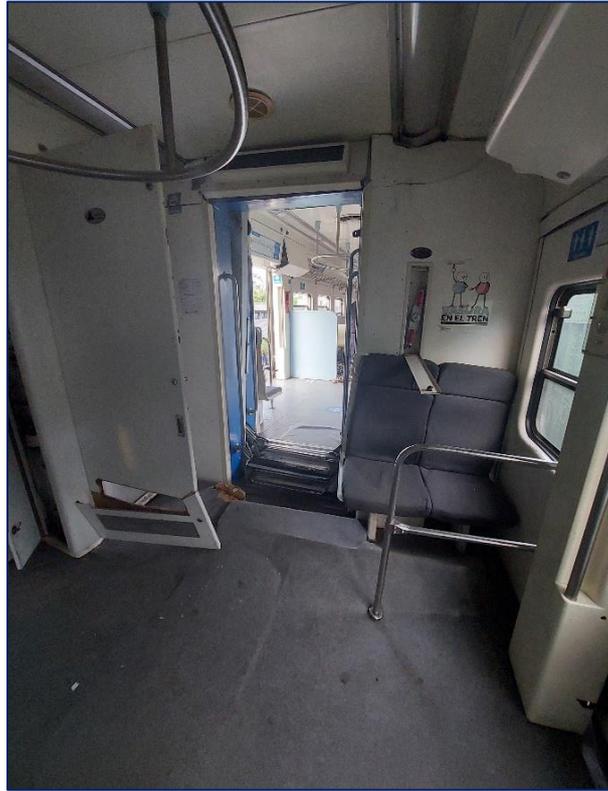
Figura 22. Deformación del habitáculo del primer coche del tren 3353 por colisión con el segundo coche. Fuente: JST, 2024

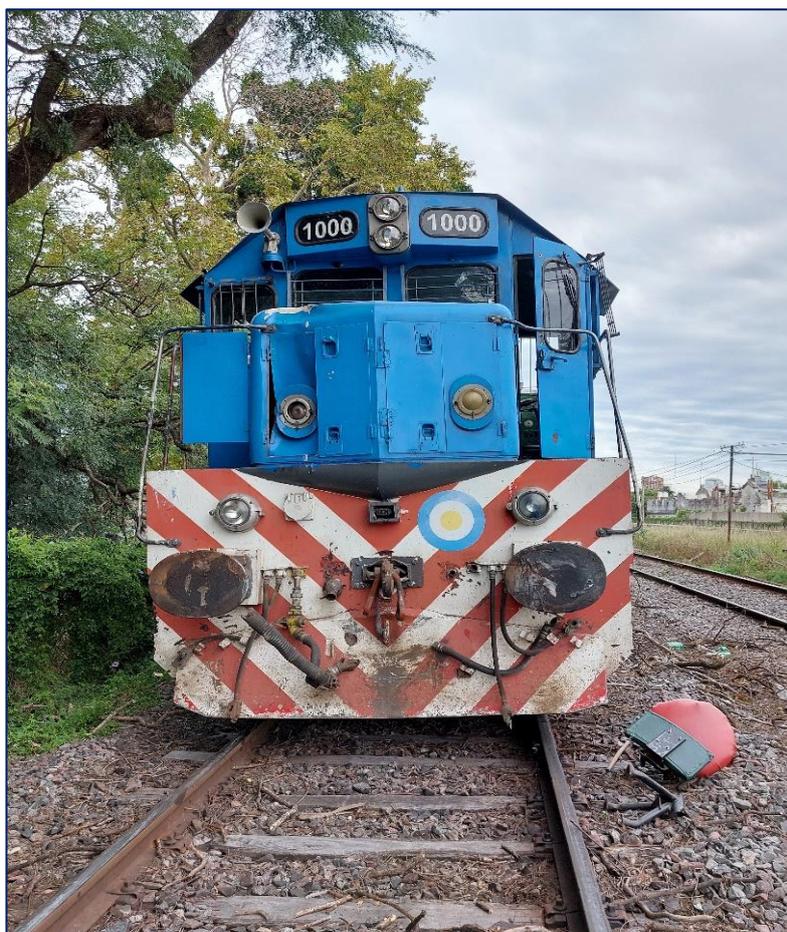
En la locomotora 1000 del tren vacío 3021, se observaron daños en el miriñaque, fracturas en elementos de tracción y pérdida de accesorios y elementos del sistema de conexionado neumático. En el coche U3722, se registraron deformaciones en la carrocería y bastidor inferior, además de la pérdida del bogie del lado del impacto con el tren 3353. También, se detectaron deformaciones en los aparatos de choque y la pérdida de uno de los platos del lado del enganche con la locomotora 1000.

Figura 23. Daños en el miriñaque, carrocería y sistema de tracción y choque de la locomotora 1000.

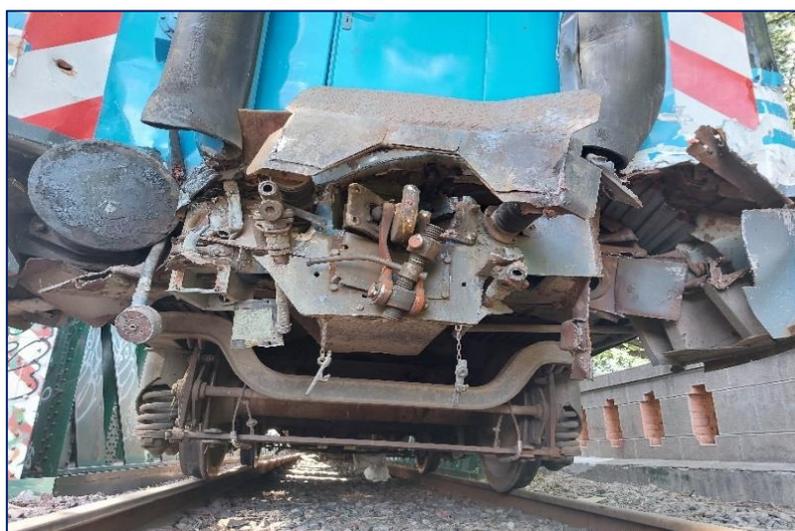
Figura 24. Daños en el sistema de tracción y choque y carrocería del coche U3722.

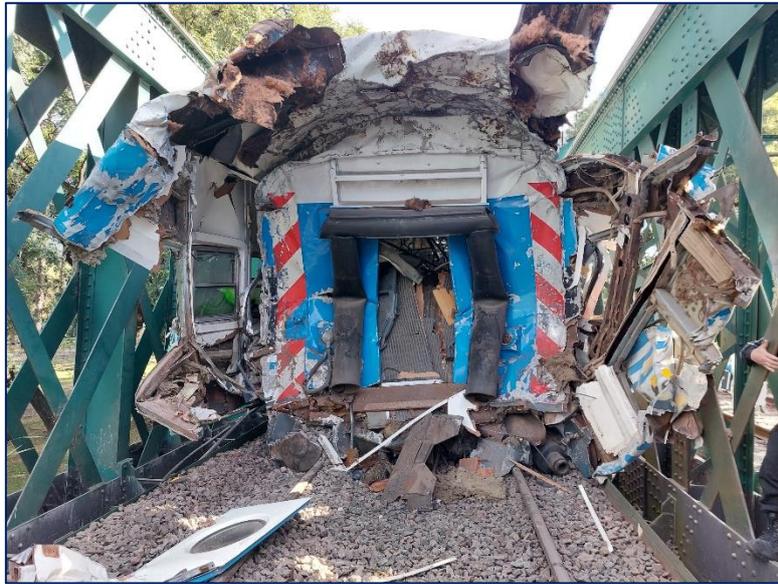
Figura 25. Destrucción del extremo del coche U3722 impactado por el tren 3353. Fuente: JST, 2024
