Informe Provisional

SUCESO: accidente

TÍTULO: 95. Colisión. Tren de pasajeros 3353 y tren 3021 (vacío). Puente ferroviario sobre la Av. Figueroa Alcorta. CABA

DIRECCIÓN NACIONAL DE INVESTIGACIÓN DE SUCESOS FERROVIARIOS

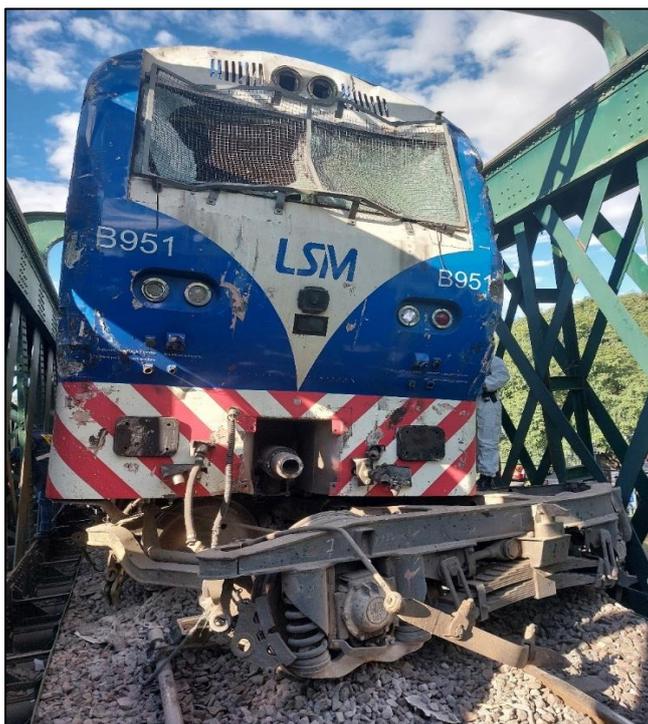
Figura 1. Estado de la locomotora B951 luego del impacto.

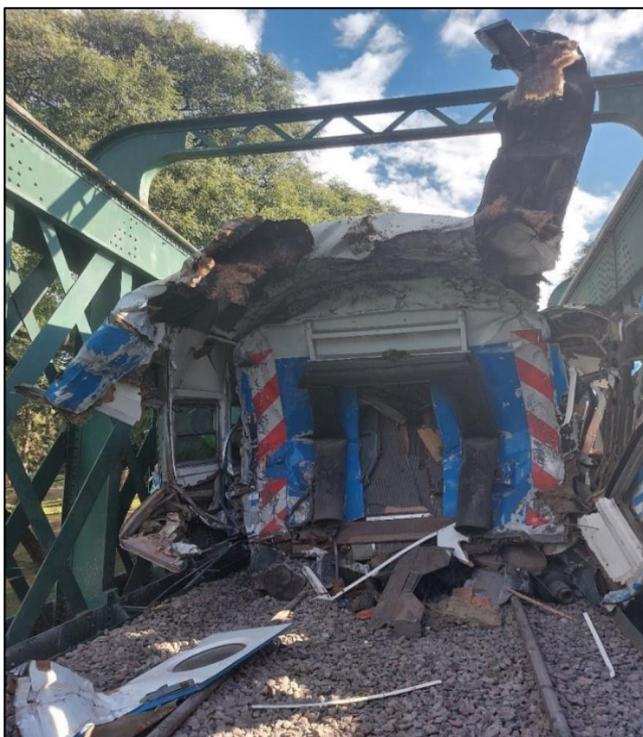
Figura 2. Vista del extremo del coche U3722 tras el impacto, lado Retiro.

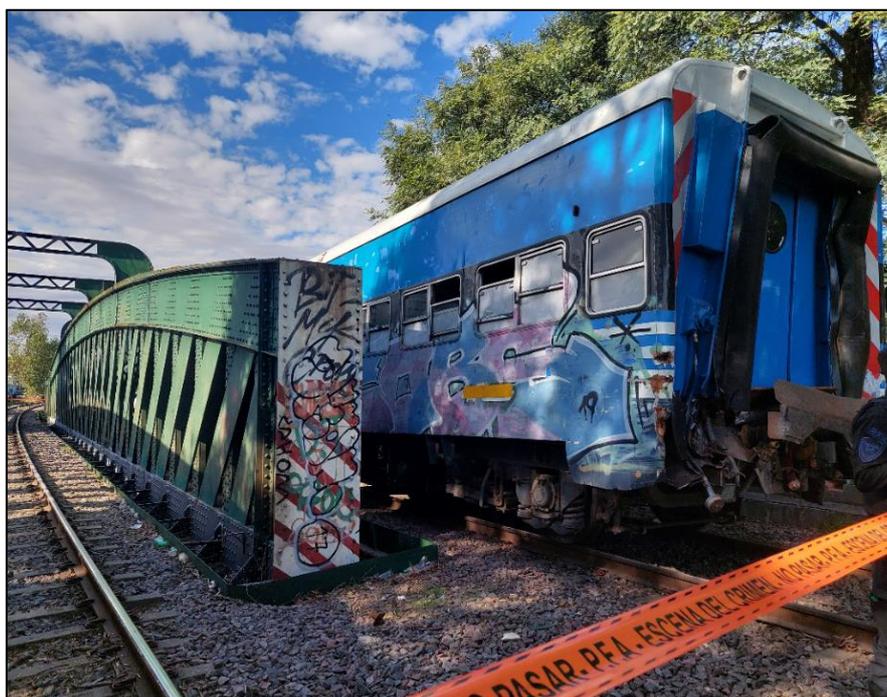
Figura 3. Vista del extremo del coche U3722 tras el impacto, lado Palermo.

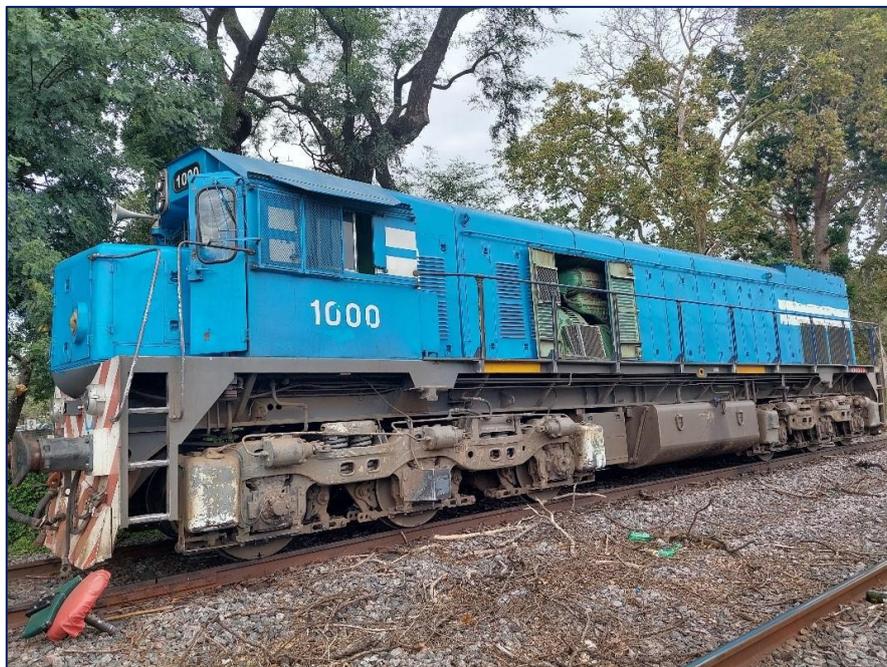
Figura 4. Locomotora 1000 detenida a metros del puente ferroviario.

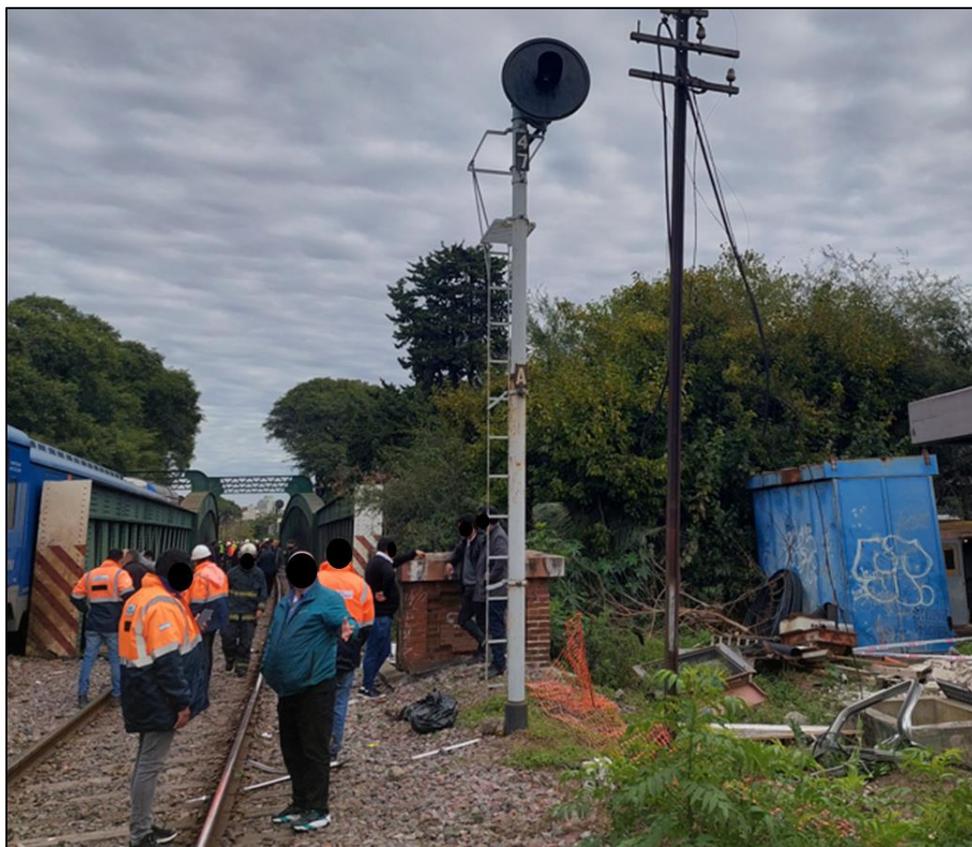
No obstante, en la sección comprendida entre Cabín Ocampo y la estación Palermo, la circulación se realizaba con Orden Especial de Vía con Precaución (OEP) bajo bloqueo absoluto, debido a la inoperatividad de las señales del SEAL.

Figura 5. Señal 47 apagada. Fuente: JST, 2024

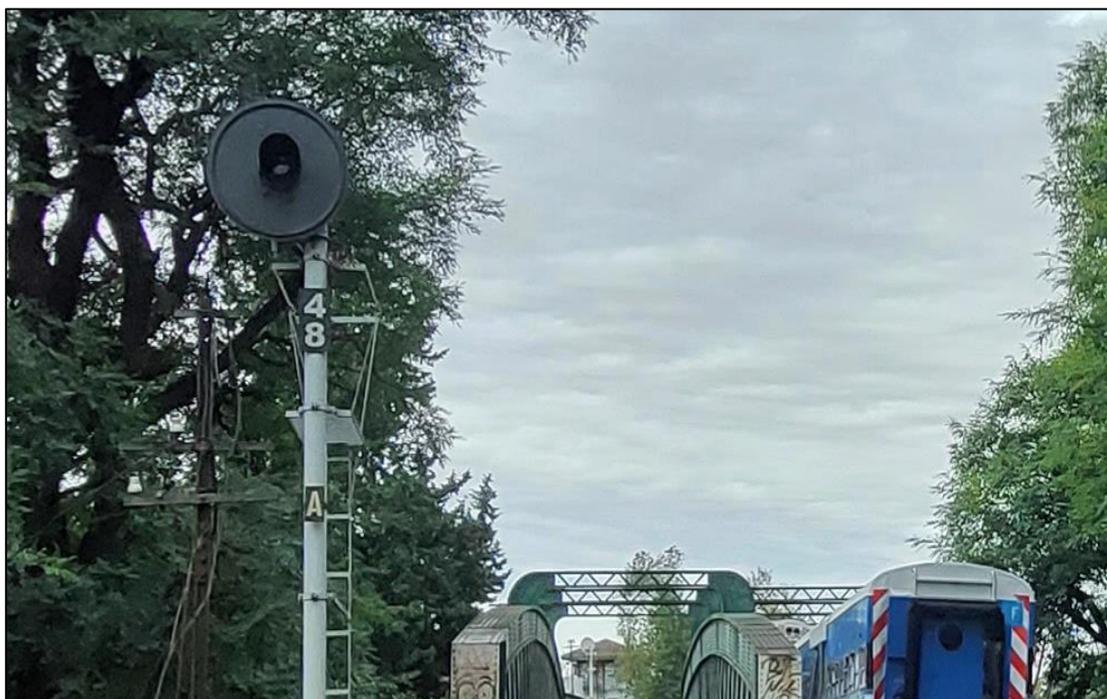
Figura 6. Señal 48 apagada. Fuente: JST, 2024

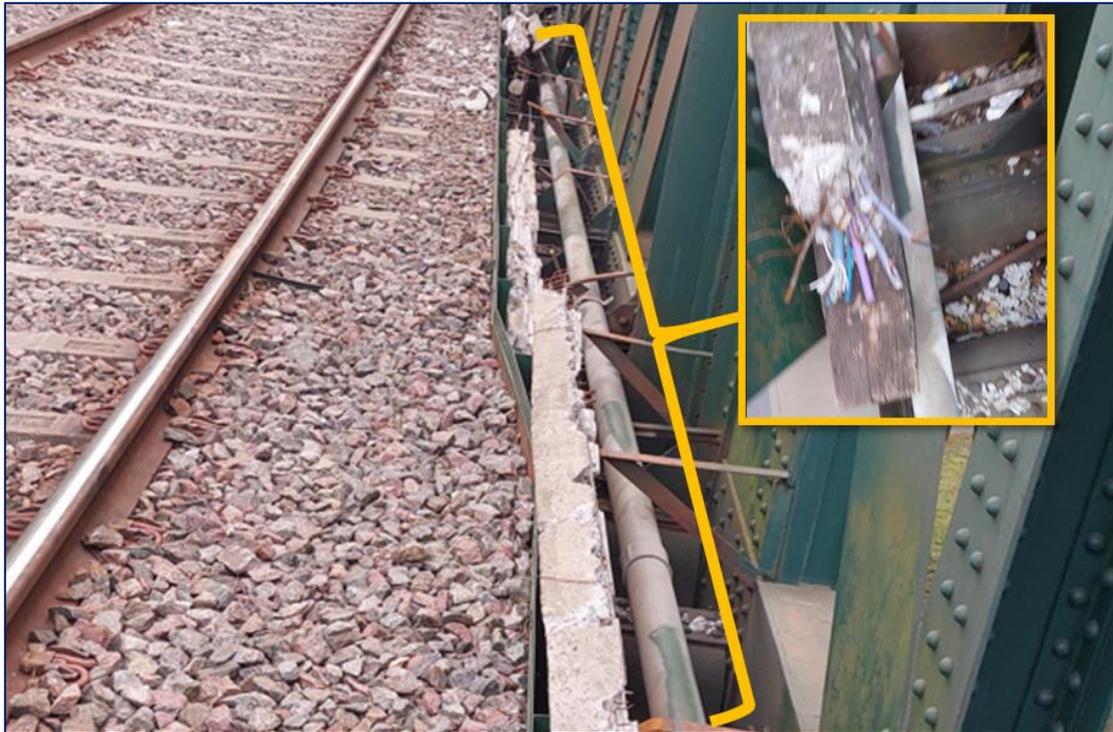
Figura 7. Faltante de cables en el margen lateral de la vía descendente, sobre la obra de arte ferroviaria (puente). Fuente: JST, 2024

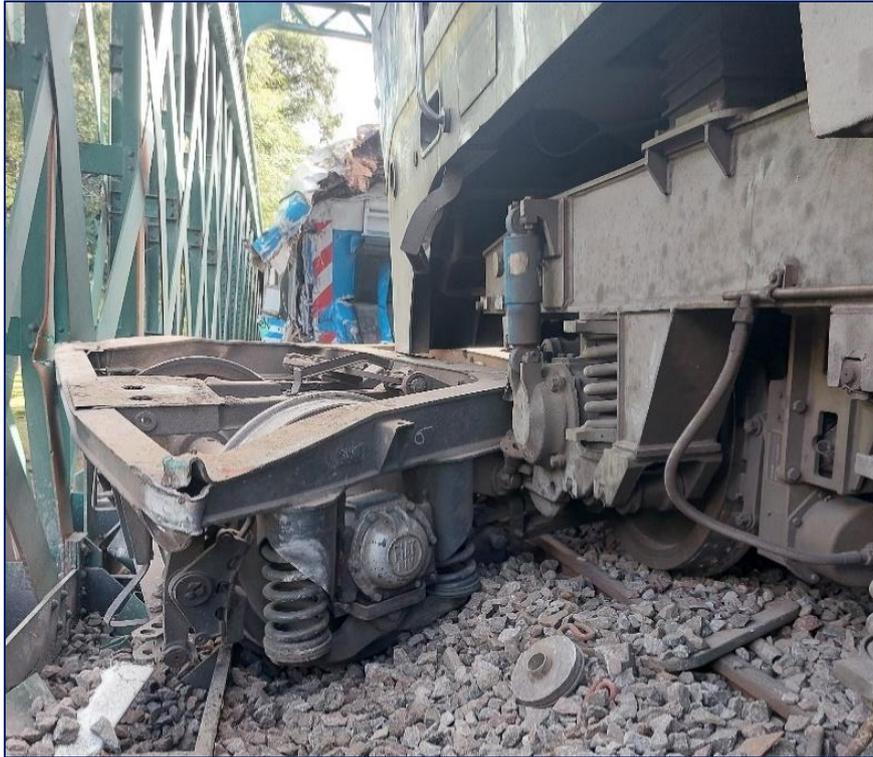
Figura 21. Vista del coche U3722 y del bogie desprendido que quedó debajo de la locomotora B951. Fuente: JST, 2024

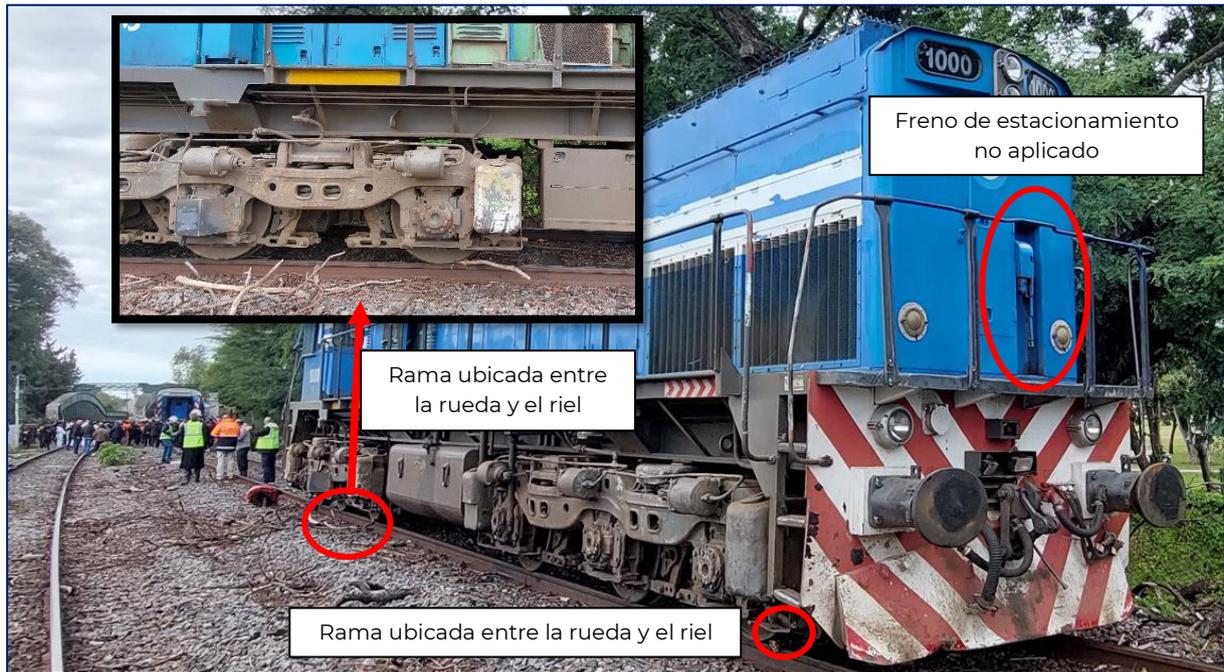
Luego del suceso, se hallaron fragmentos de ramas caídas del follaje cercano ubicados debajo de dos de las ruedas del lado derecho de la locomotora 1000, en el sentido de la marcha del tren. En ese momento, la misma no poseía el freno de estacionamiento accionado.

Figura 23. Vista de la locomotora 1000 y de las ramas ubicadas entre las ruedas y el riel.

Ante esta situación, el equipo de la JST que se hallaba en el lugar se comunicó con las autoridades de los servicios de emergencia y con el personal policial encargado de las pericias, a fin de coordinar la adopción de medidas precautorias destinadas a reducir el riesgo de que la locomotora 1000 rompiera su inercia y comenzara a desplazarse. Posteriormente, se procedió a accionar el freno de estacionamiento.

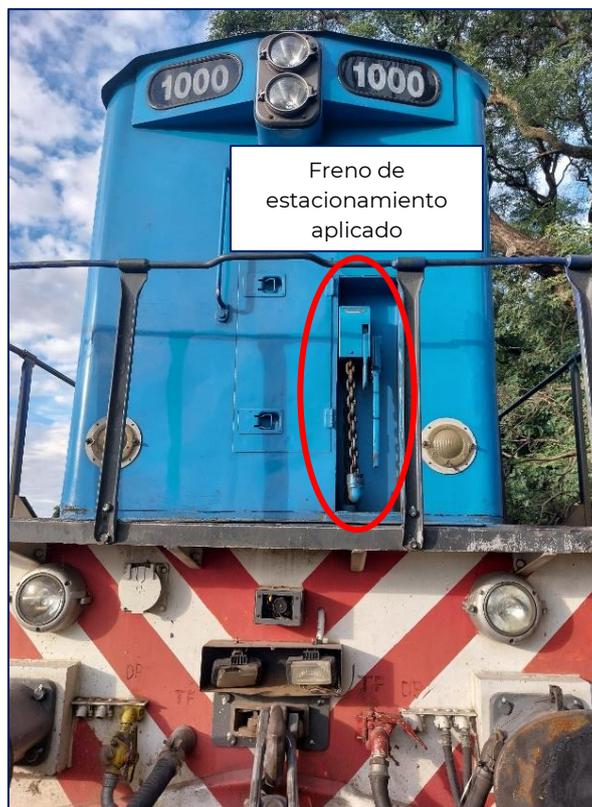
Figura 24. Vista frontal de la locomotora 1000 con el freno de estacionamiento accionado.

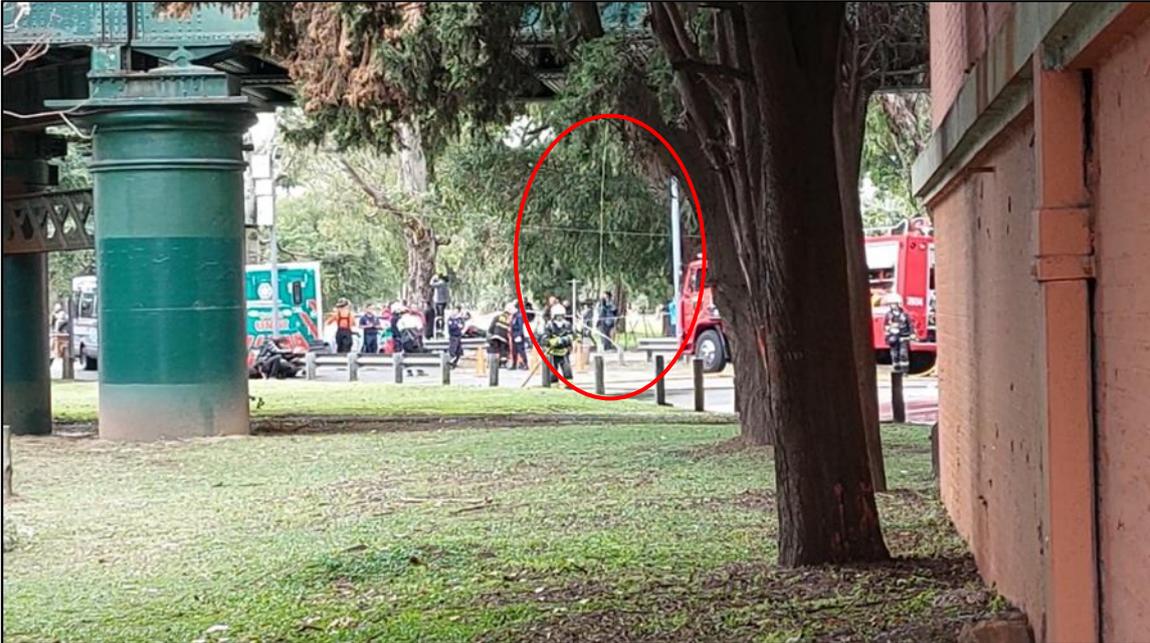
Posteriormente al accidente, se detectó una pérdida de combustible proveniente del tanque de la locomotora B951, por lo que el personal de Bomberos llevó a cabo tareas de limpieza y extracción del material derramado.

Figura 25. Derrame de combustible desde el puente hacia la calle. Fuente: JST, 2024

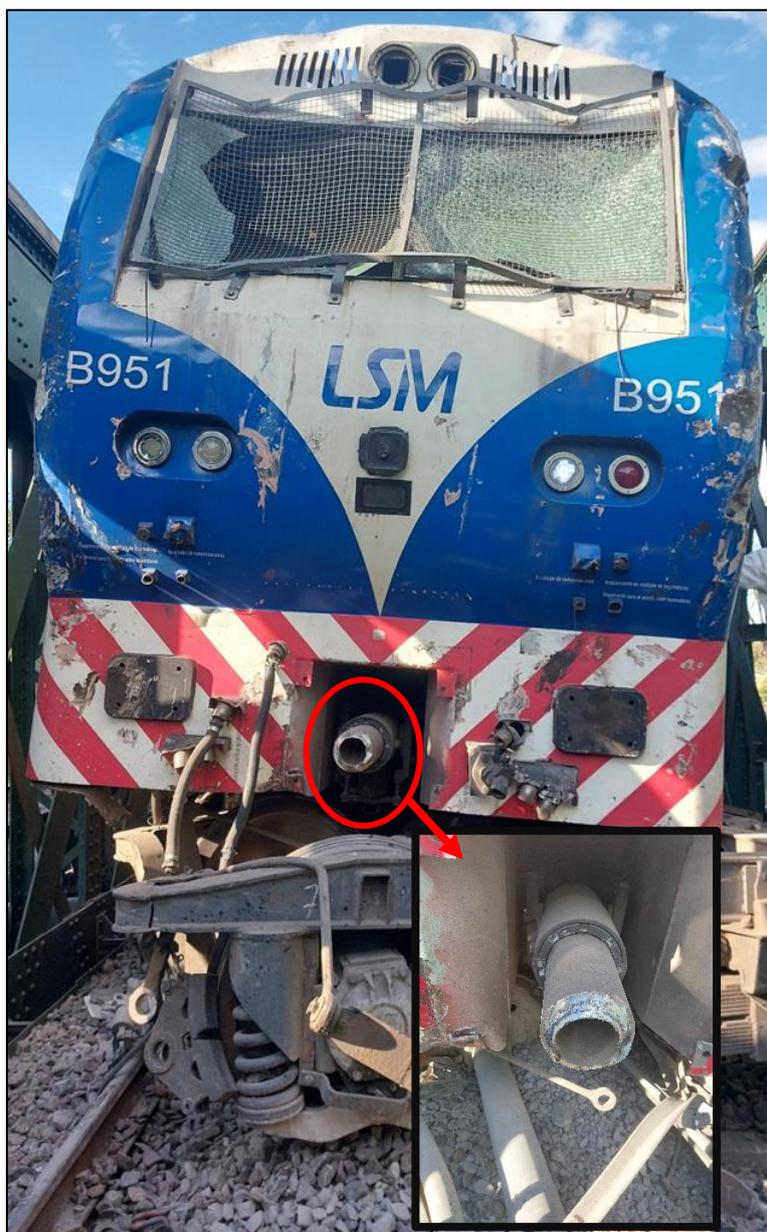
En cuanto al tren 3353, se registraron daños en la “parte vehículo”, tanto en la carrocería de la locomotora SDD-7 —que incluían deformaciones en la estructura de la cabina delantera, en el sentido de marcha— como en el aparato de enganche automático, donde se presentó la fractura del vástago.

Figura 26. Daños en la cabina y fractura del vástago del acoplador. Fuente: JST, 2024

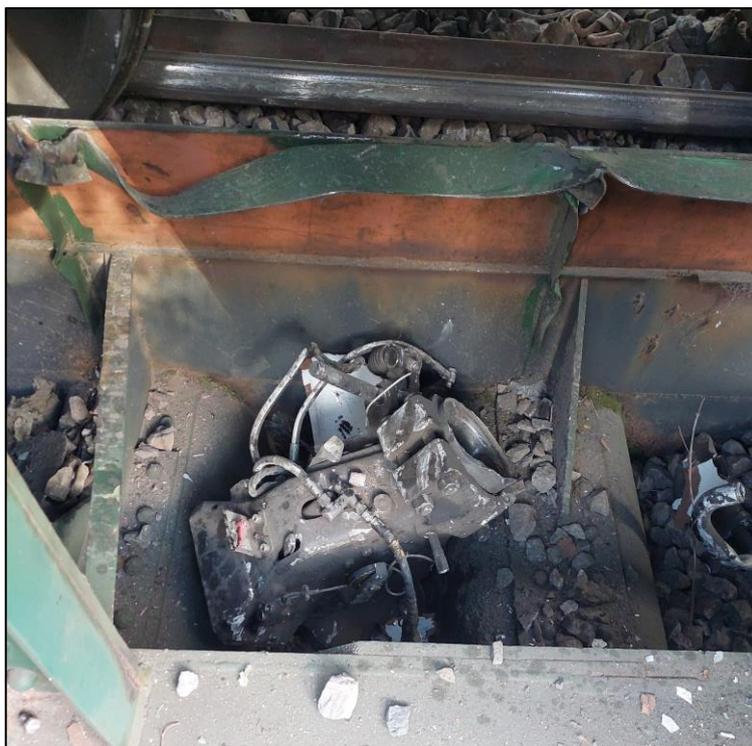
Figura 27. Acoplador desprendido de la Locomotora B951. Fuente: JST, 2024

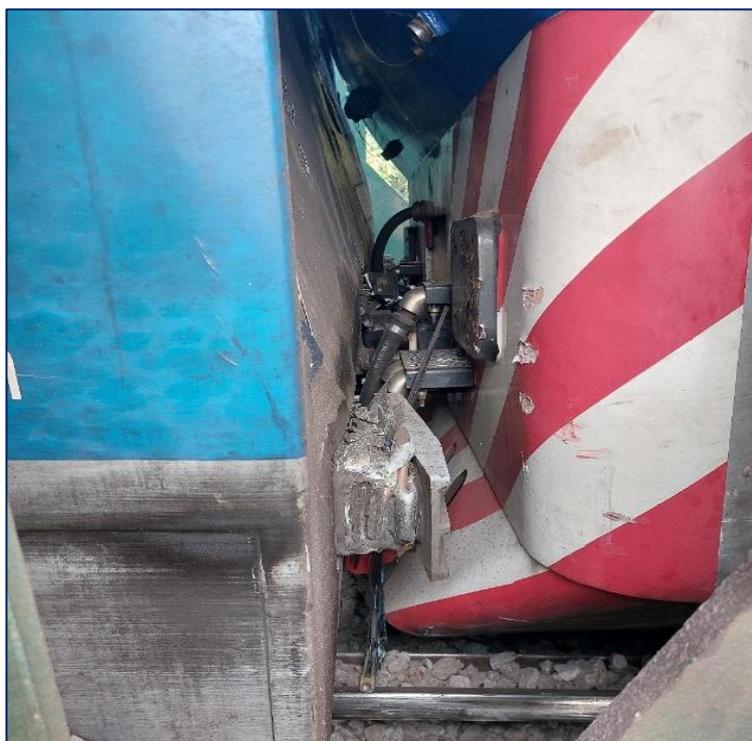
Asimismo, se observaron daños en los extremos de algunos coches, los cuales presentaban deformaciones en los sistemas antiacaballamiento y en el conexionado entre vehículos.

Figura 28. Daños en el acoplamiento, sistema de antiacaballamiento y conexiones entre la locomotora B951 y el primer coche. Fuente: JST, 2024

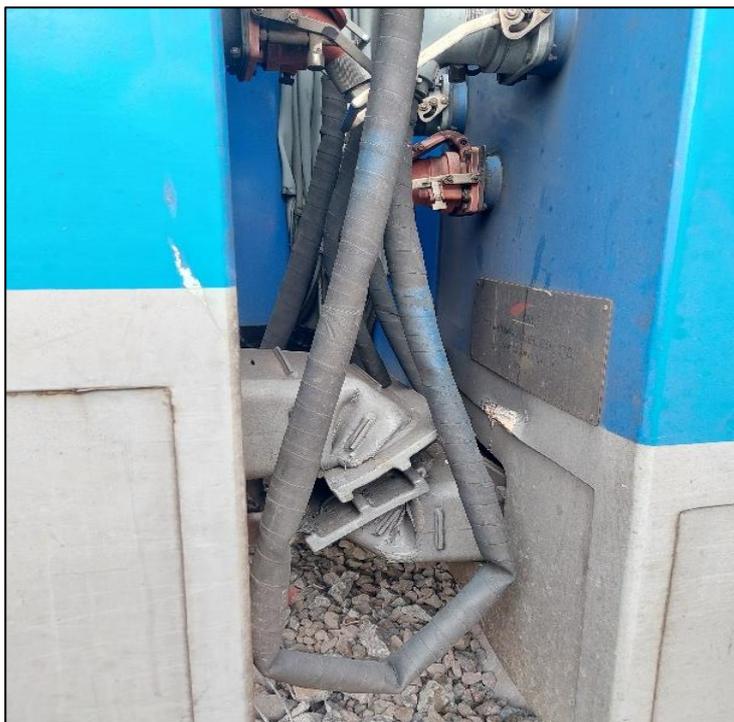
Figura 29. Deformaciones en el sistema de antiacaballamiento de los dos primeros coches del tren 3353. Fuente: JST, 2024

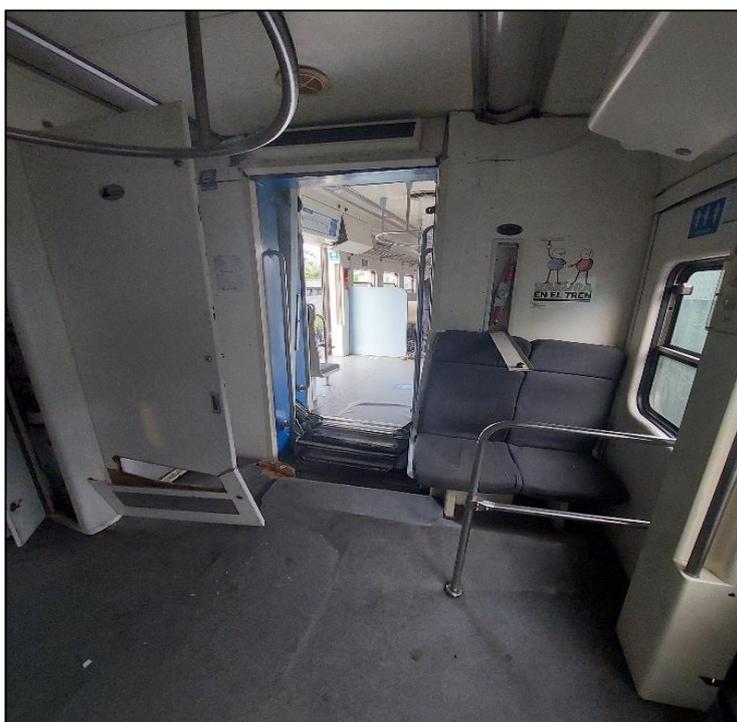
Figura 30. Deformación del habitáculo del primer coche del tren 3353 por la colisión con el segundo coche. Fuente: JST, 2024

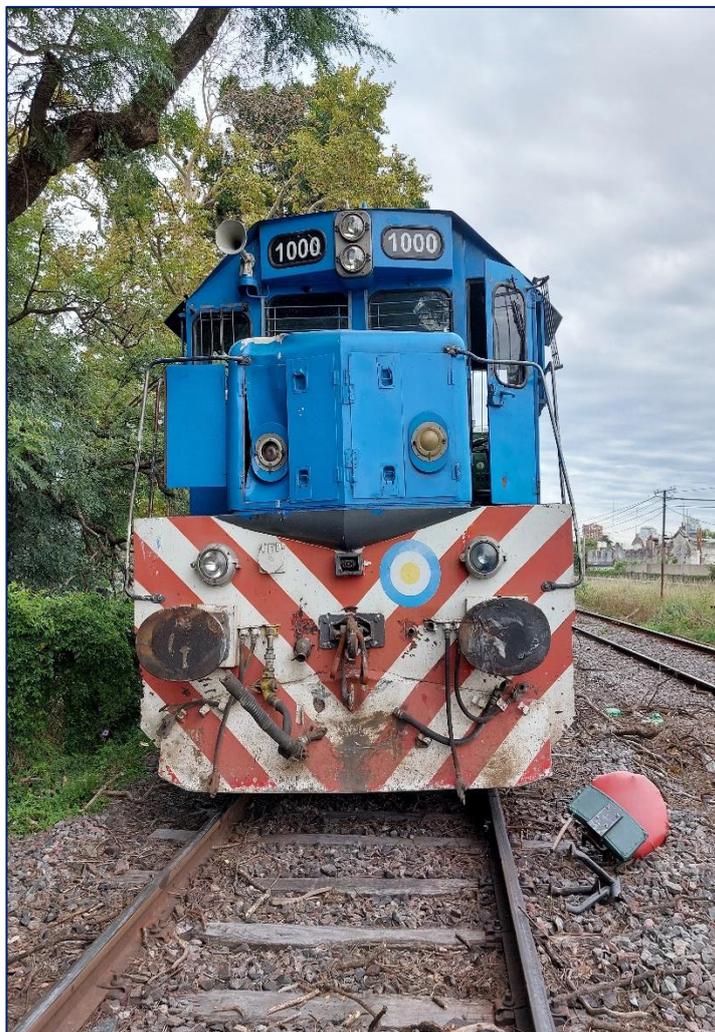
En la locomotora 1000 del tren 3021, se observaron daños en el miriñaque, fracturas en elementos de tracción y pérdida de accesorios y elementos del sistema de conexionado neumático. En el coche U3722, se registraron deformaciones en la carrocería y bastidor inferior, además de la pérdida del bogie del lado del impacto con el tren 3353. También, se detectaron deformaciones en los aparatos de choque y la pérdida de uno de los platos del lado del enganche con la locomotora 1000.

Figura 31. Daños en el miriñaque, carrocería y sistema de tracción y choque de la locomotora 1000. Fuente: JST, 2024

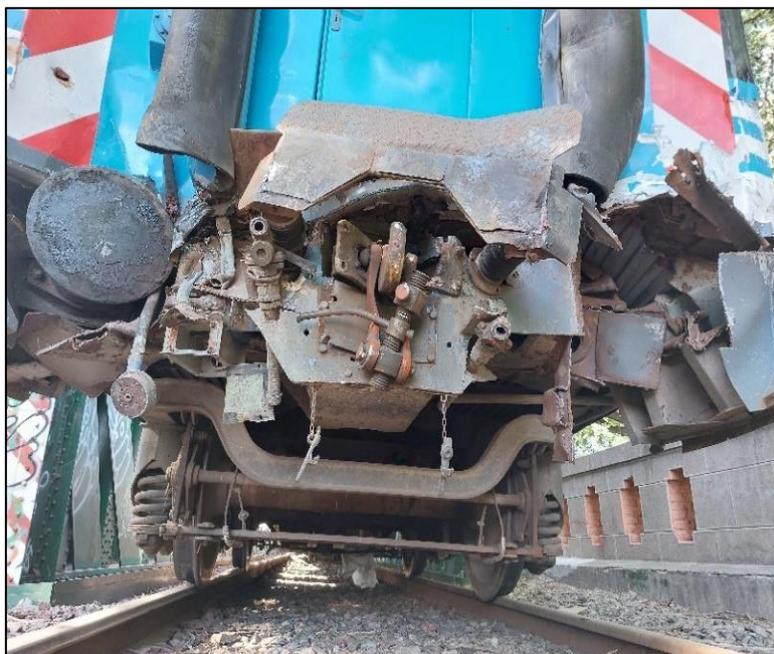
Figura 32. Daños en la carrocería y en el sistema de tracción y choque del coche U3722.

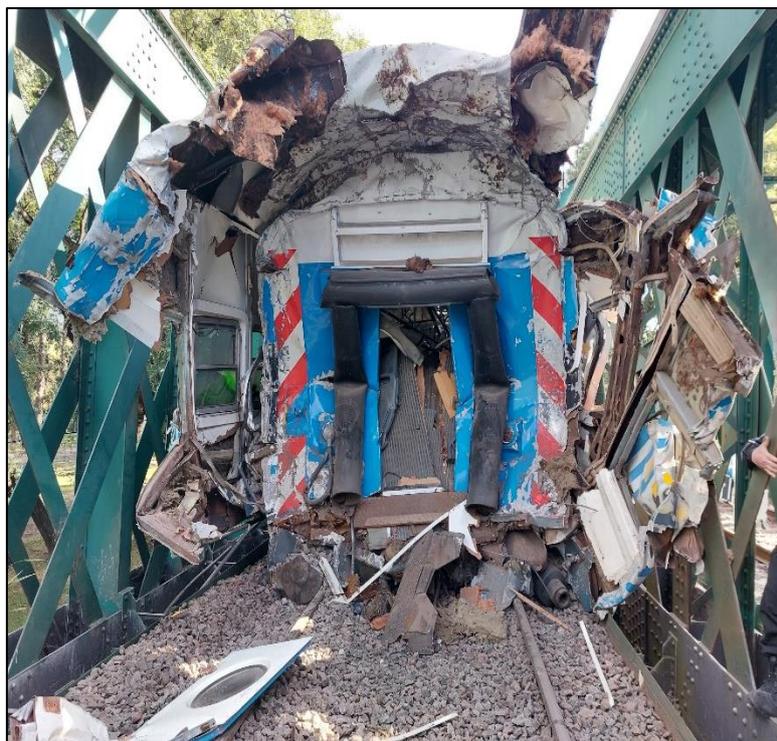
Figura 33. Destrucción del extremo del coche U3722 como consecuencia del impacto del tren 3353. Fuente: JST, 2024

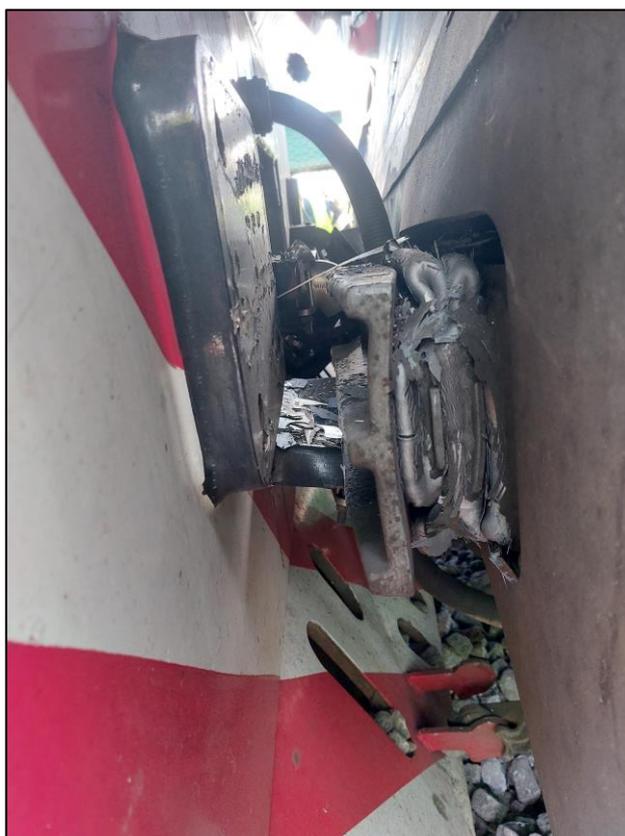
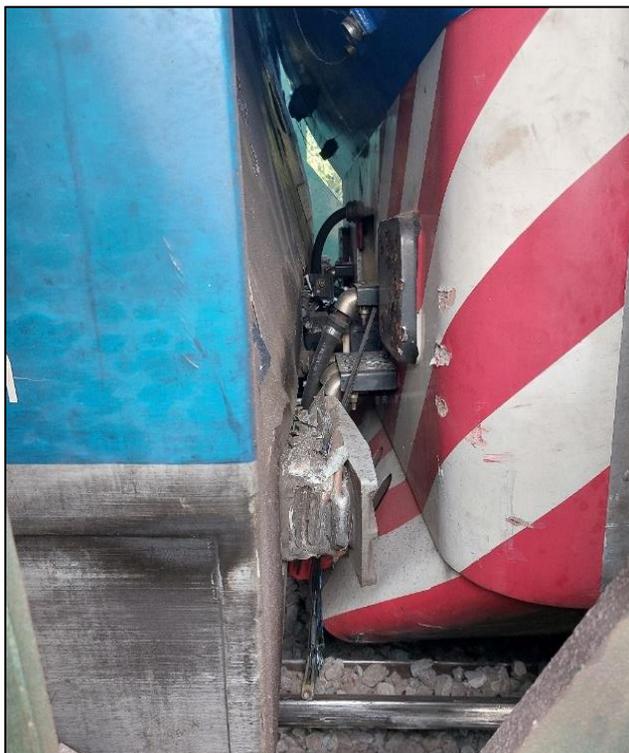
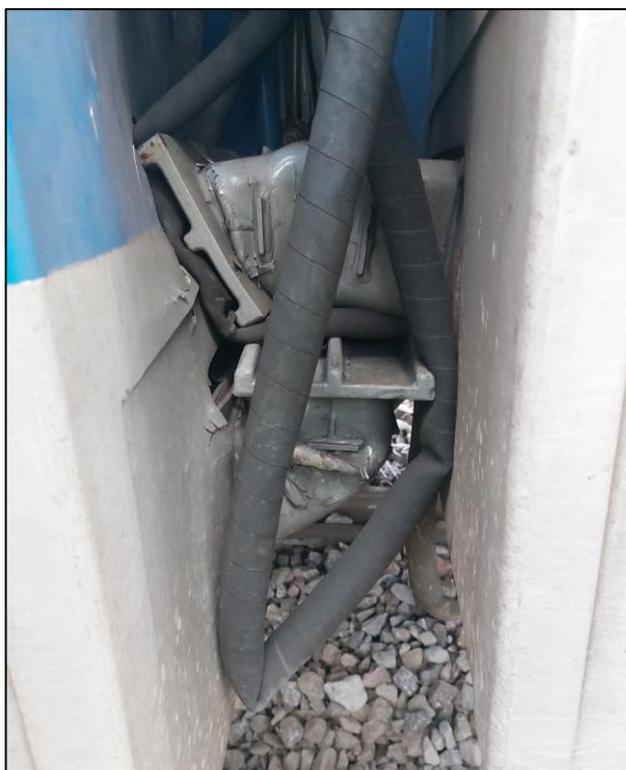
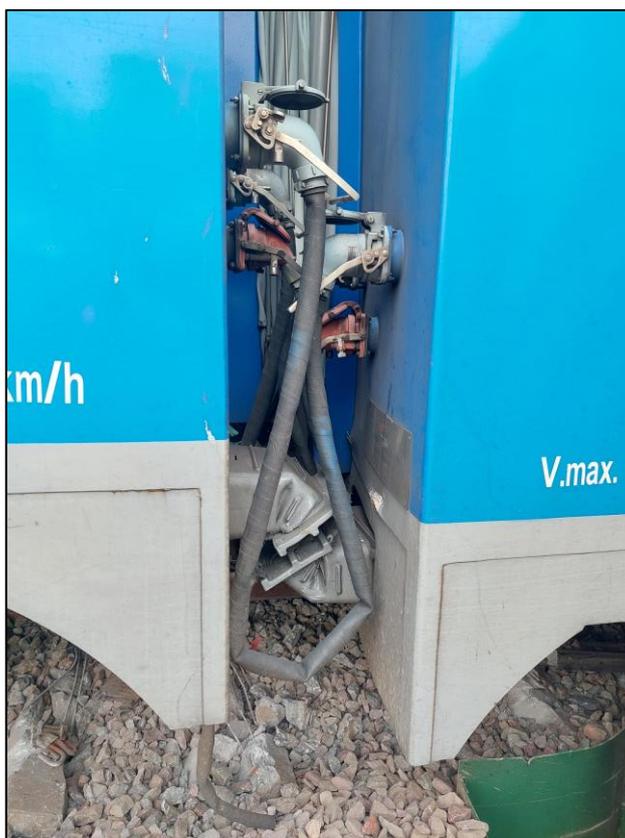
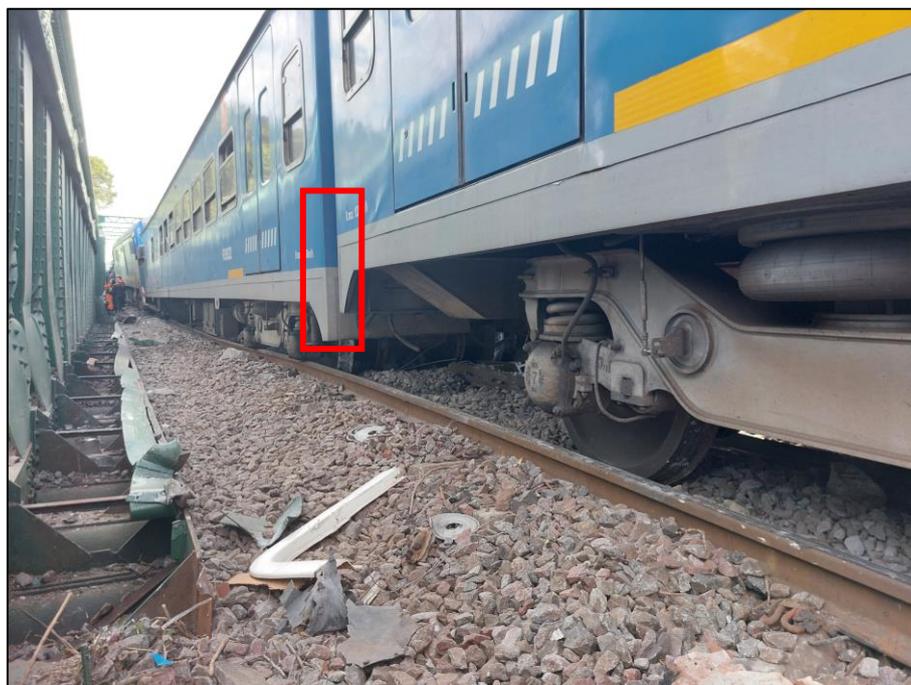
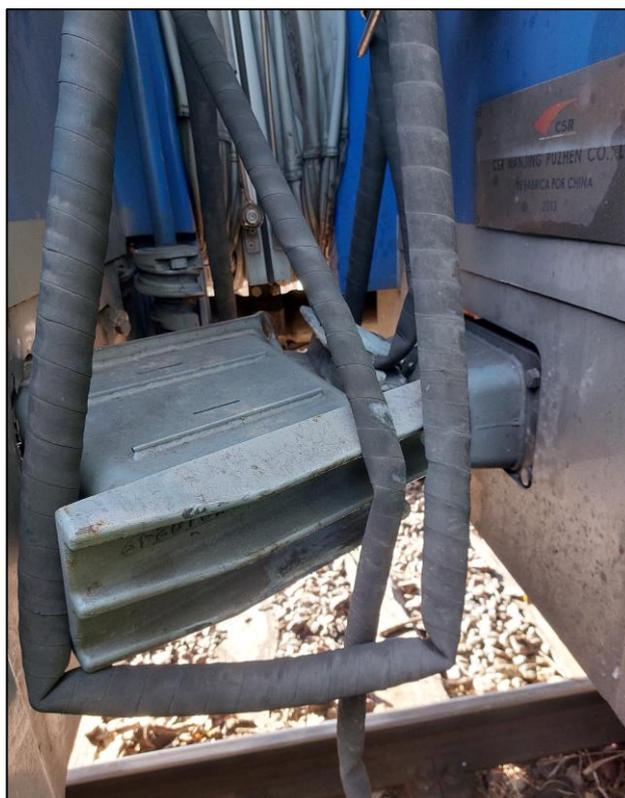
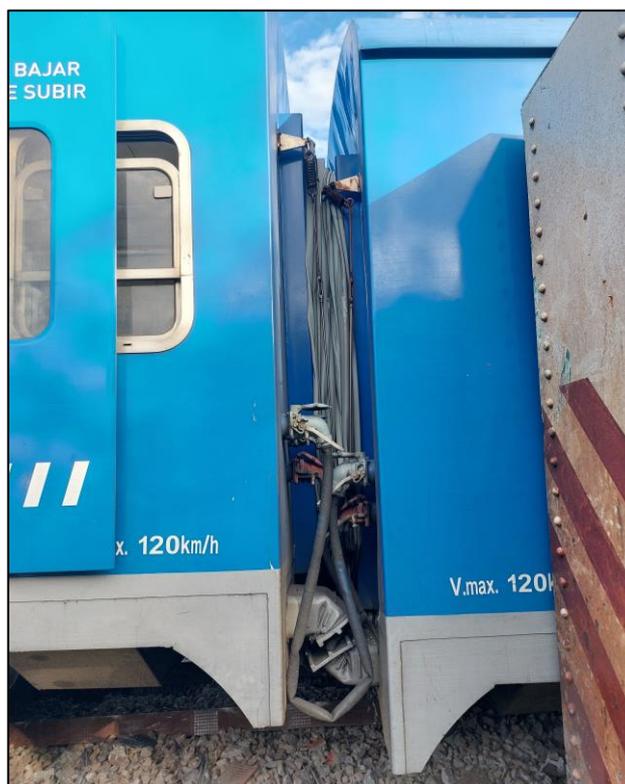
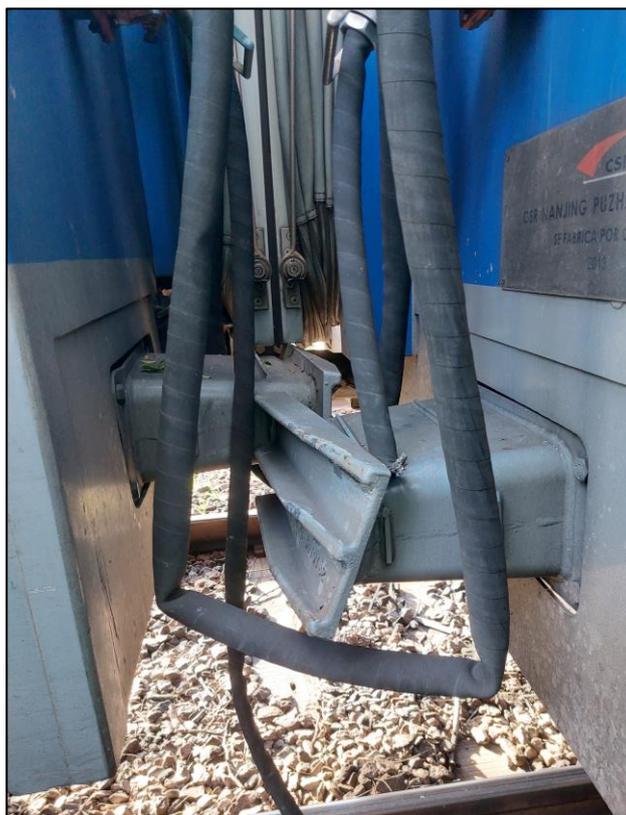
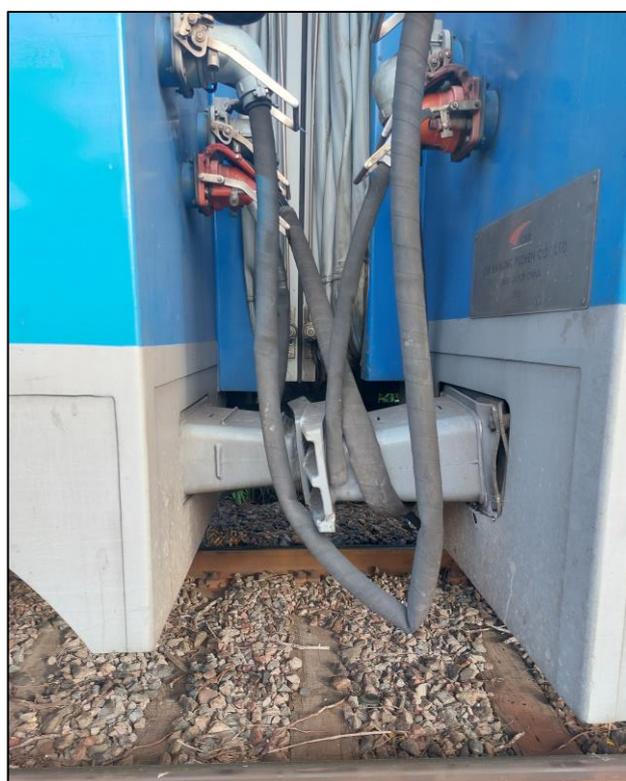
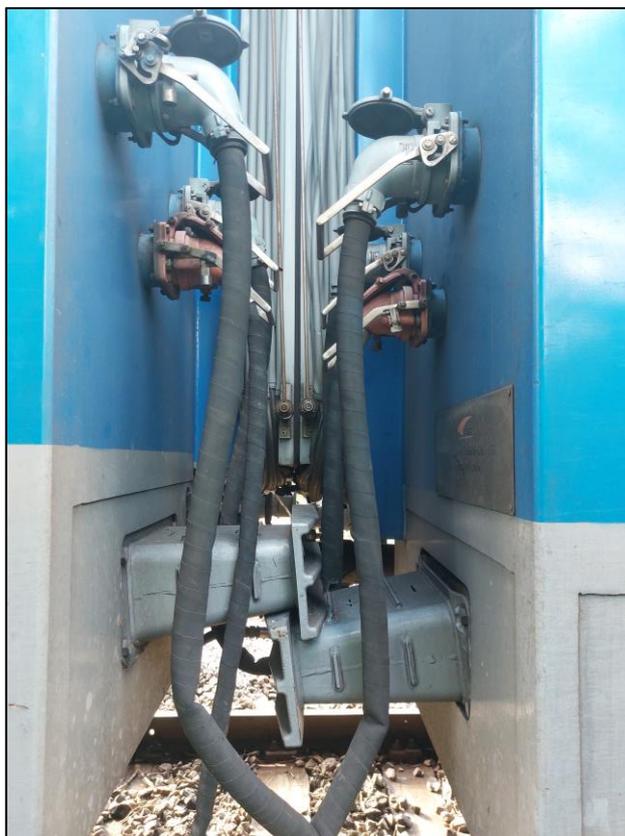
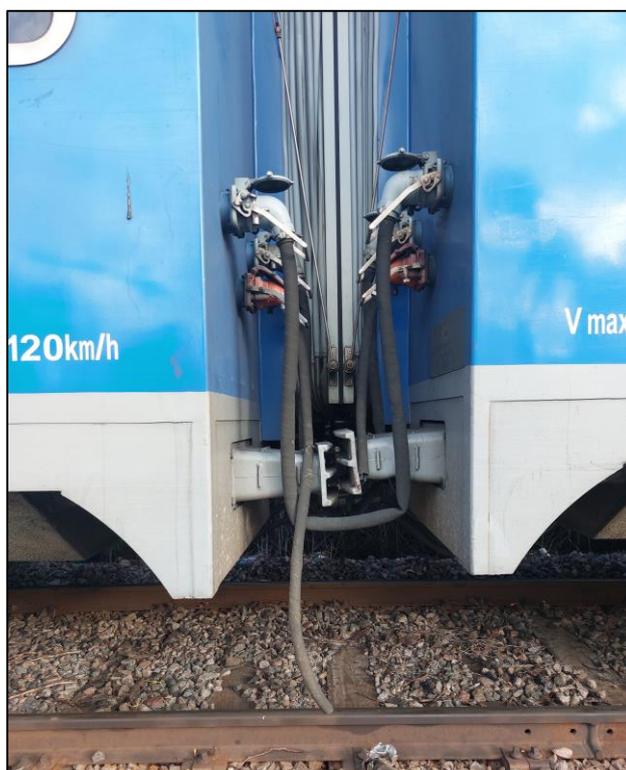
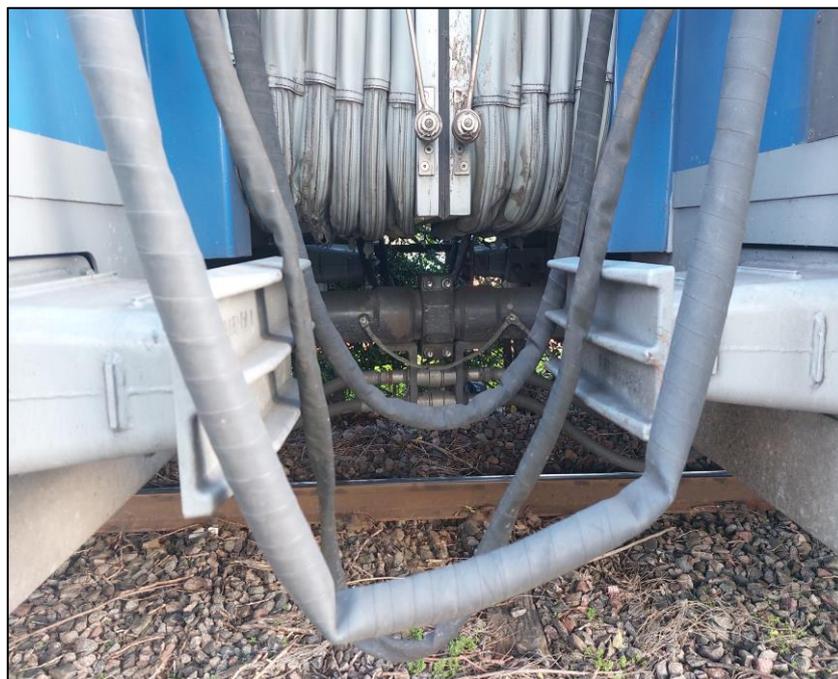
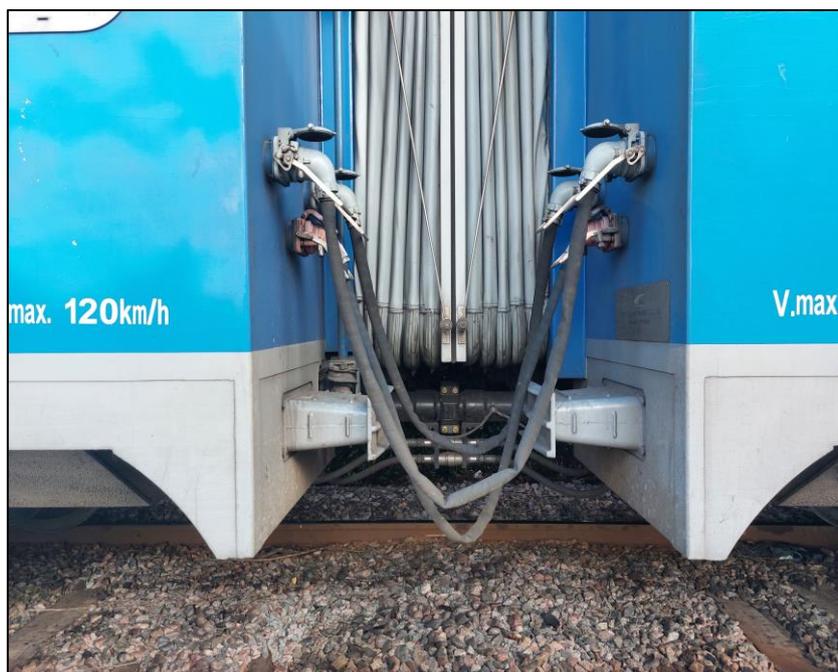
A continuación, se ilustran las distintas deformaciones (daños materiales) ocasionadas en los dispositivos de antiacaballamiento de los coches afectados del tren 3353.

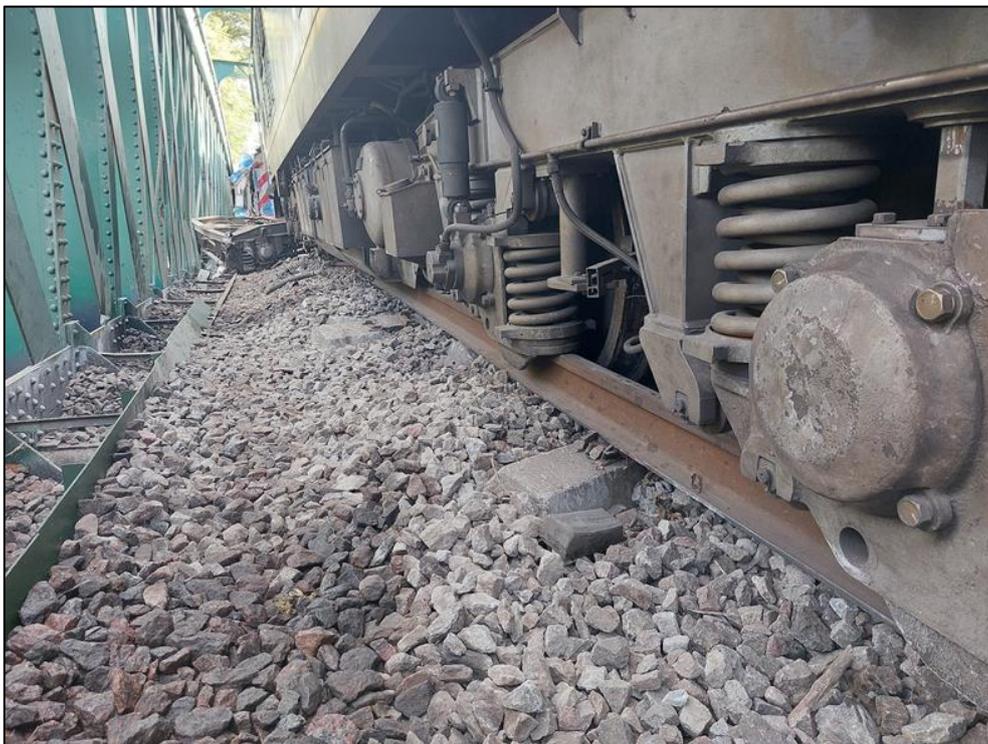
En cuanto a las instalaciones fijas, se observó la pérdida total de los parámetros geométricos de la vía sobre el tablero del puente, rotura de los durmientes de hormigón, remoción y acumulación de balasto y fracturas en rieles. A su vez, se registraron deformaciones en algunos elementos verticales de la estructura de la OA, así como impactos en la mampostería de su ingreso.

Figura 49. Desplazamiento de durmientes y balasto debajo de la locomotora B951.

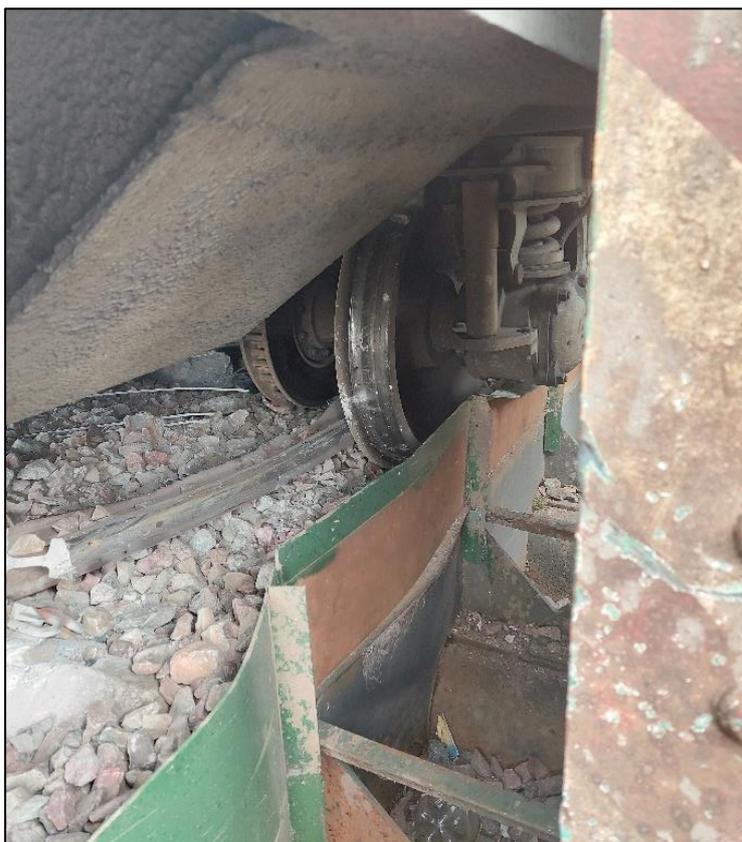
Figura 50. Riel fracturado y restos de durmientes sobre el puente ferroviario.

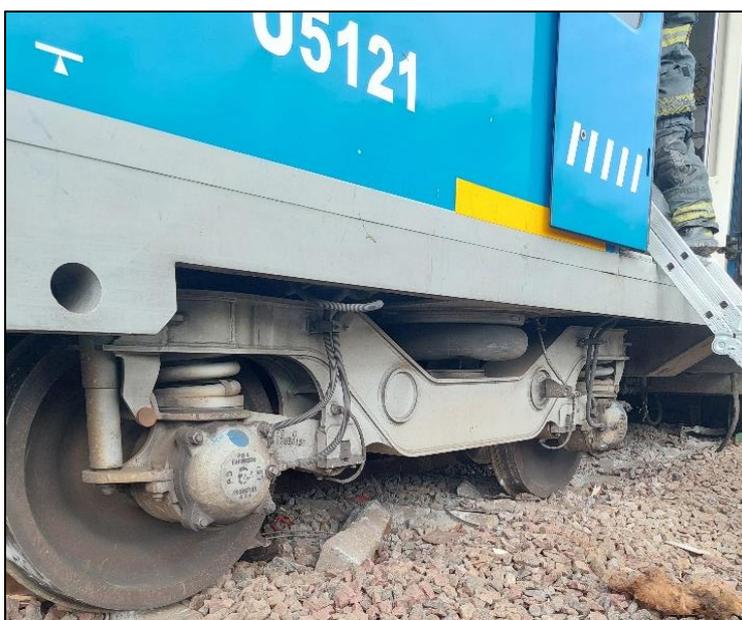
Figura 51. Daños en la superestructura debajo del segundo coche del tren 3353.

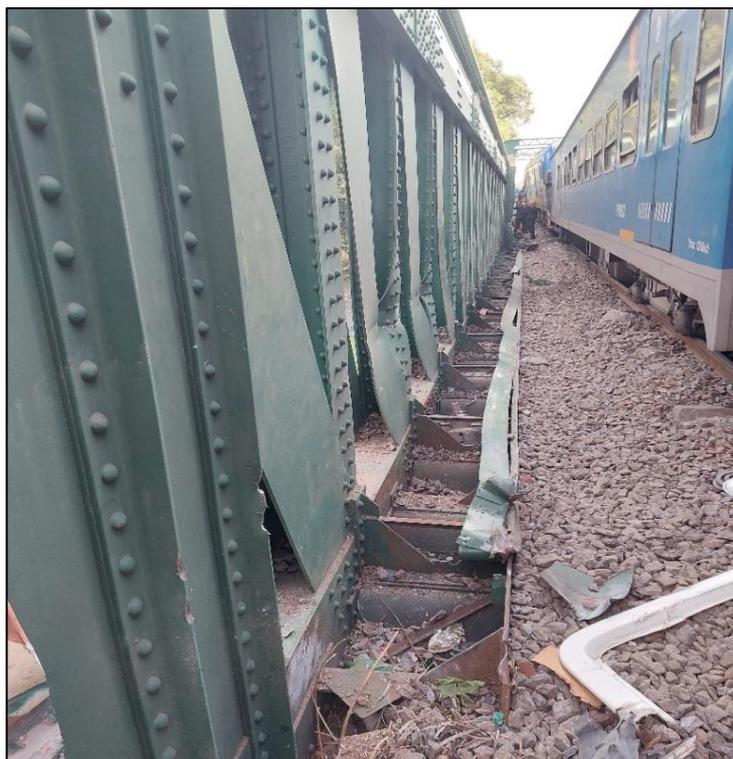
Figura 52. Daños en la estructura metálica del puente entre el segundo coche y la locomotora B951 del tren 3353. Fuente: JST, 2024

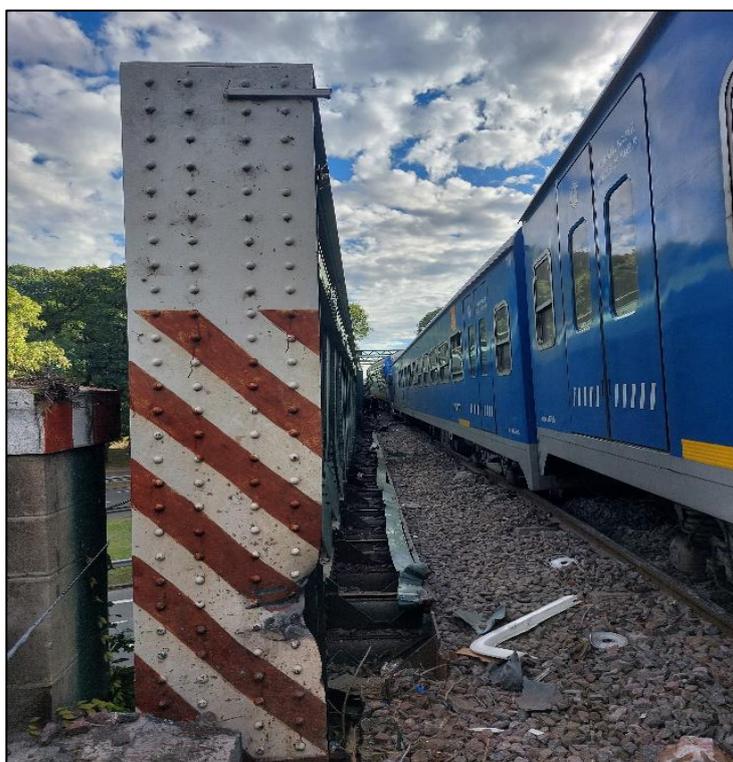
Figura 53. Daños en la estructura metálica del ingreso al puente. Fuente: JST, 2024
