Informe Provisional

SUCESO: accidente

TÍTULO: 95. Colisión. Tren de pasajeros 3353 y tren 3021 (vacío). Puente ferroviario sobre la Av. Figueroa Alcorta. CABA

DIRECCIÓN NACIONAL DE INVESTIGACIÓN DE SUCESOS FERROVIARIOS

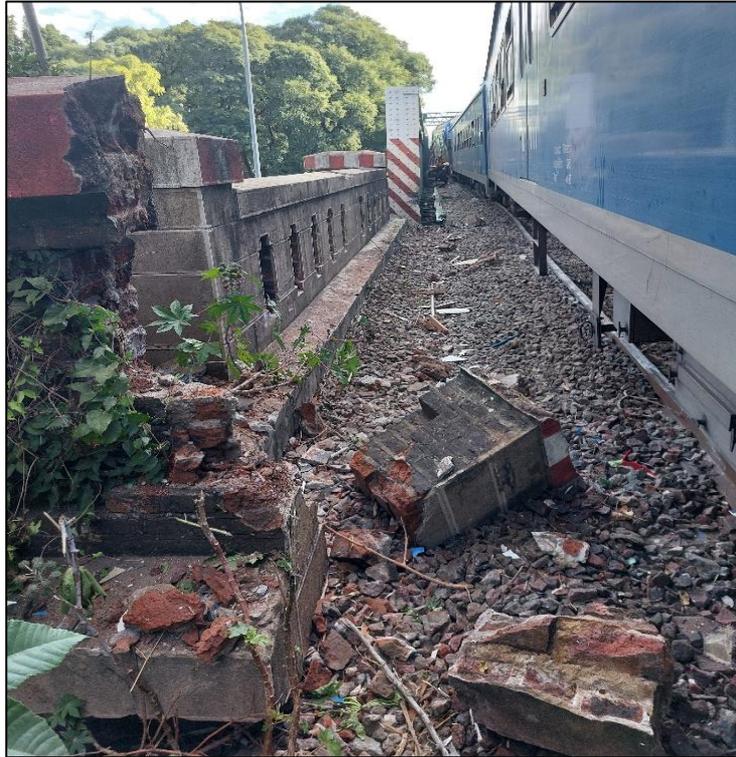
Figura 54. Daños en la mampostería del puente. Fuente: JST, 2024
