Informe Preliminar

Título: 96. Descarrilamiento. Tren de carga N06. Paso a nivel (PAN) San Lorenzo Este.
Concordia. Entre Ríos

Empresa operadora: Belgrano Cargas y Logística (BCyL)

Fecha y hora del suceso: 27 de junio de 2024, 04:08 (hora local)

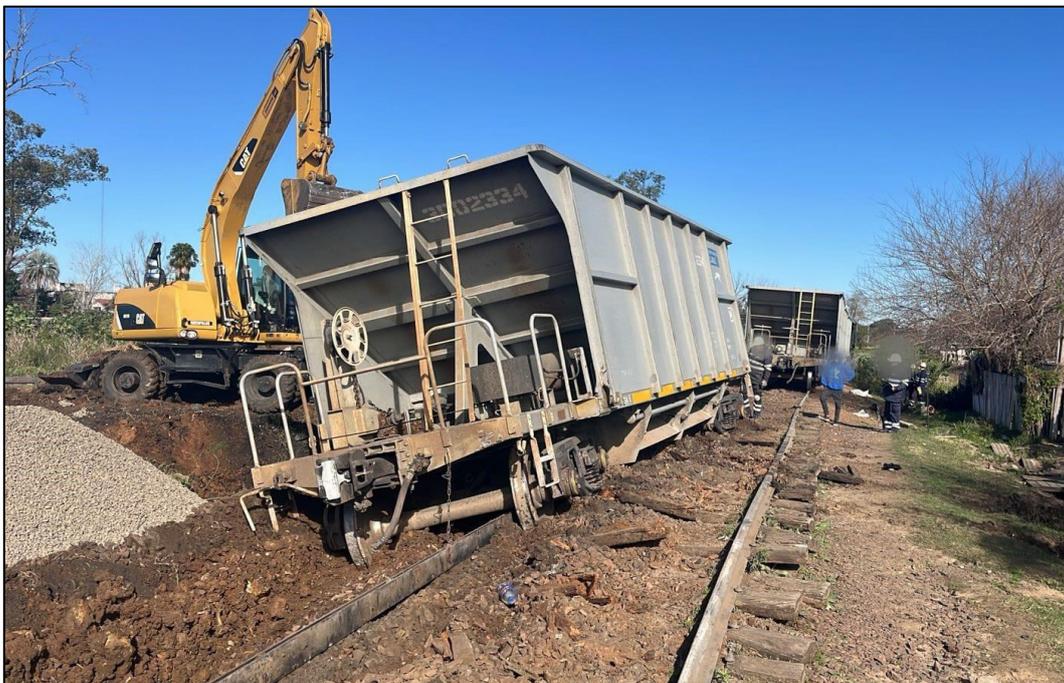
Como consecuencia del suceso, descarrilaron siete vagones y la superestructura de vía sufrió daños de importancia. No se registraron personas lesionadas.

Figura 1. Vagones descarrilados y piedra partida al costado de la vía. Se observa la superestructura húmeda y desestabilizada, así como durmientes y rieles dañados. Fuente: JST, 2024

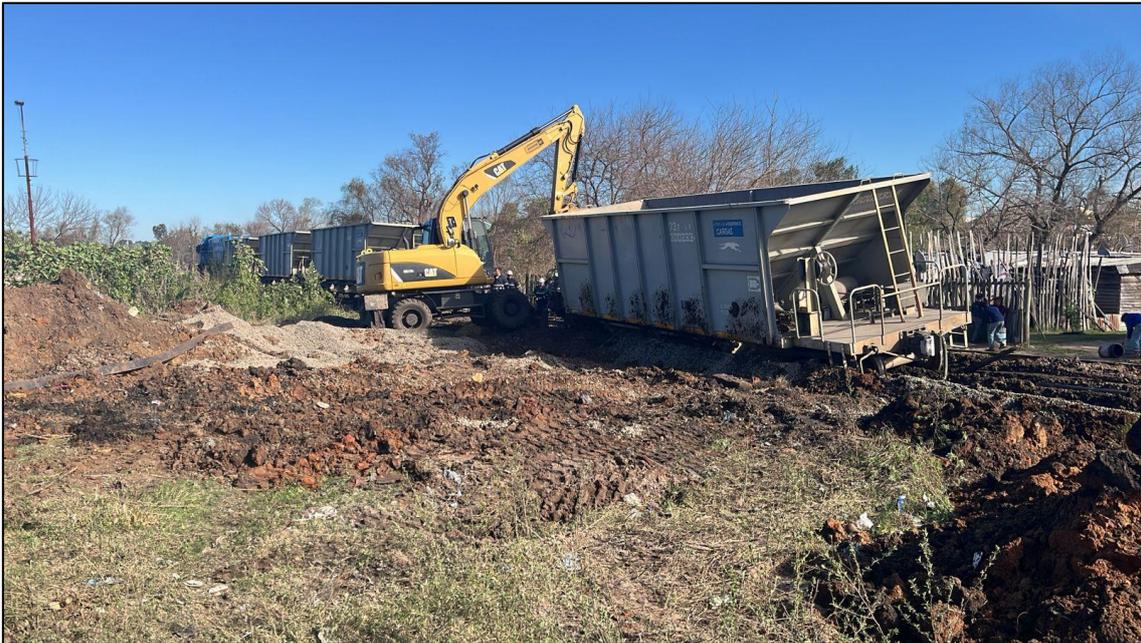
Figura 2. Retroexcavadora en tareas de encarrilamiento de uno de los vagones afectados. Se observa el terreno húmedo en los márgenes de la vía. Fuente: JST, 2024

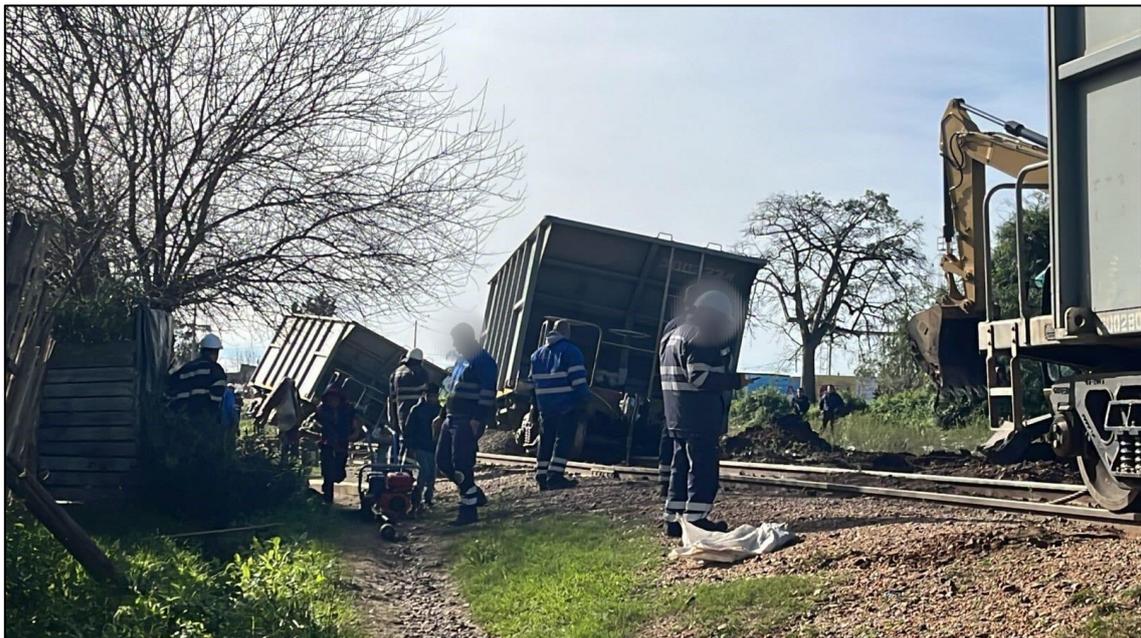
Figura 3. Dos vagones descarrilados. Fuente: JST, 2024

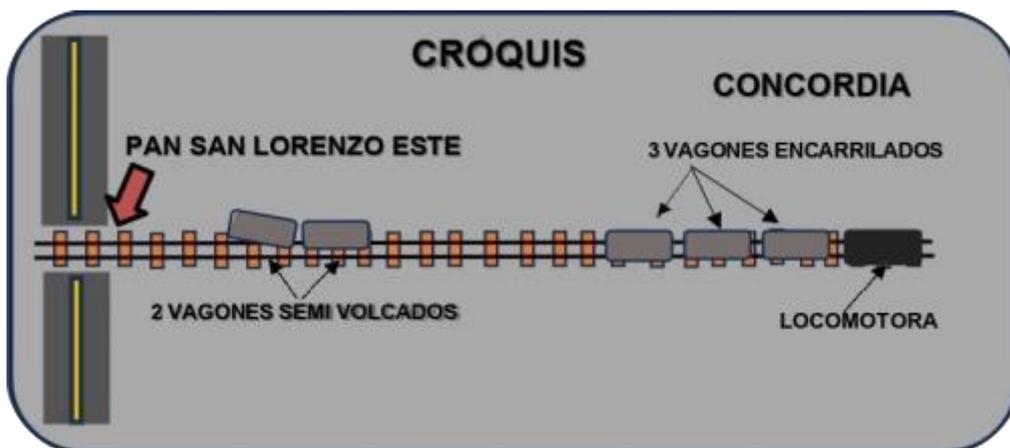
En el accidente, descarrilaron un total de siete vagones. Cuando el investigador de la JST llegó al lugar, encontró dos vagones semivolcados y tres encarrilados sobre la vía. Los otros dos vagones afectados habían sido encarrilados previamente y continuaron su recorrido con el resto del tren hasta la estación Concordia Central.

Figura 4. Croquis del estado final de los vagones el 27 de junio de 2024 a las 14:30.

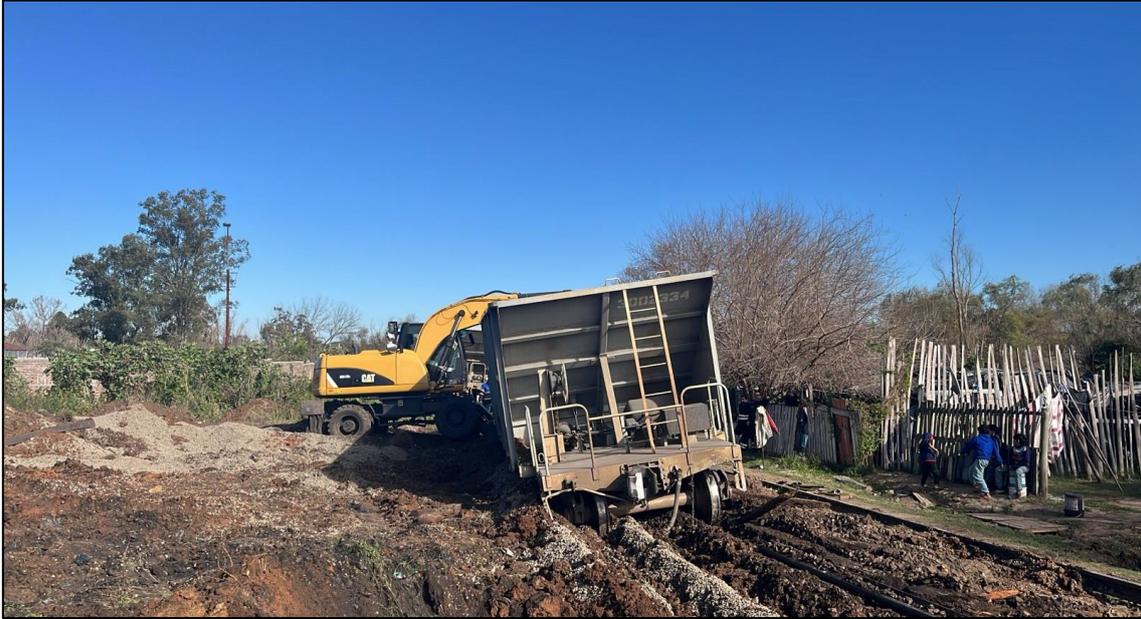
Como resultado del descarrilamiento, se produjo el arrastre de la superestructura de vía y de la piedra balasto en aproximadamente 120 metros de la traza ferroviaria.

Figura 5. Estado de la superestructura de vía luego del descarrilamiento.

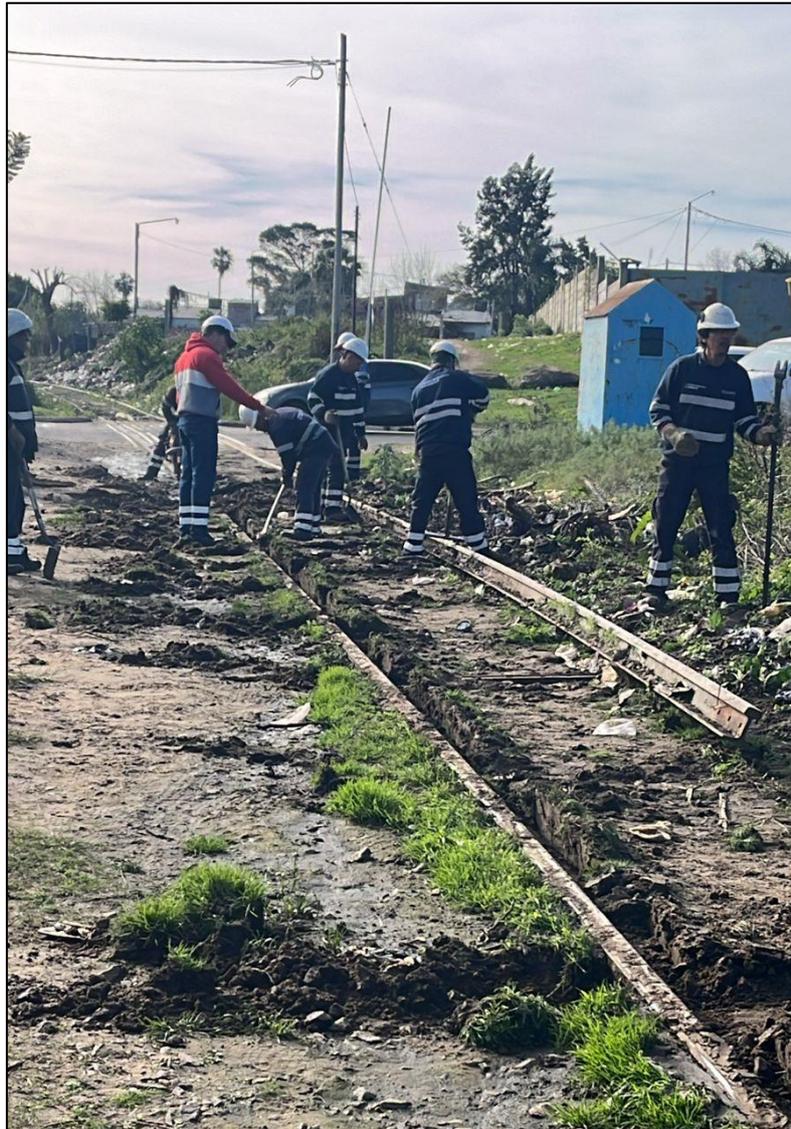
Figura 7. Personal de Vía y Obras realizando tareas de subsanación de daños.
