Informe Básico

Expediente: EX-2024-111886576- -APN-JST#MEC

Título: Colisión entre camión con semirremolque y tren de carga 9013 en
paso a nivel de la RN 16, Metán, Salta

Dirección Nacional de Investigación de Sucesos Ferroviarios

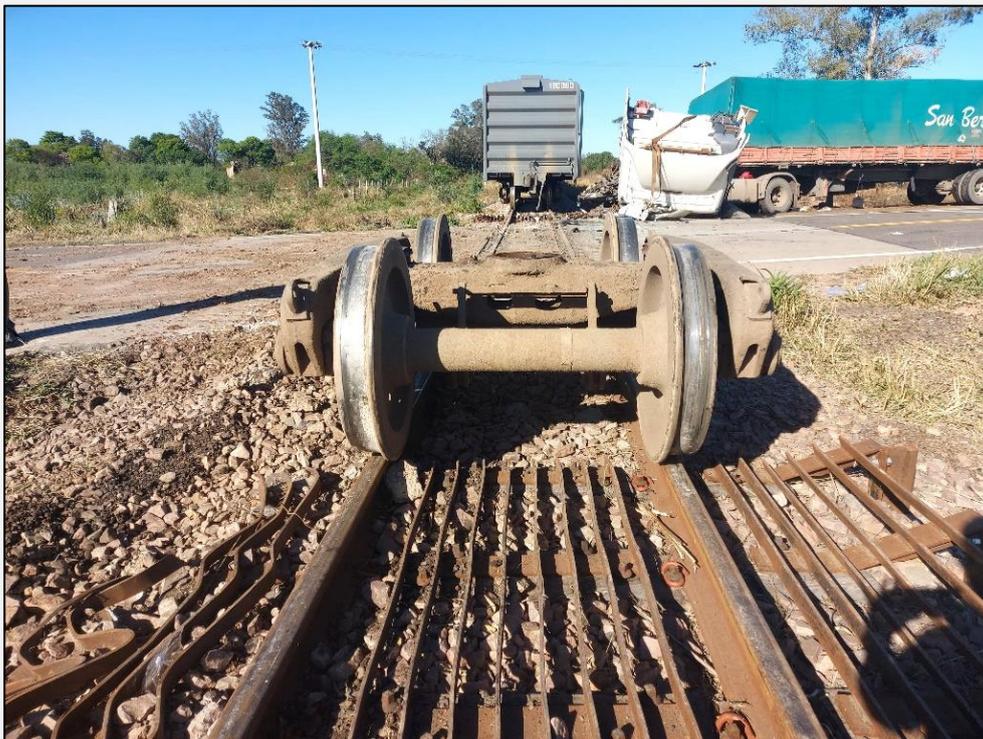
Daños al material rodante	
Tipo de daños	De importancia
Observaciones	El accidente generó el descarrilamiento de 2 vagones y el semivuelco de otros 2.

Figura 1. Bogie perteneciente a uno de los vagones descarrilados. Fuente: JST, 2024

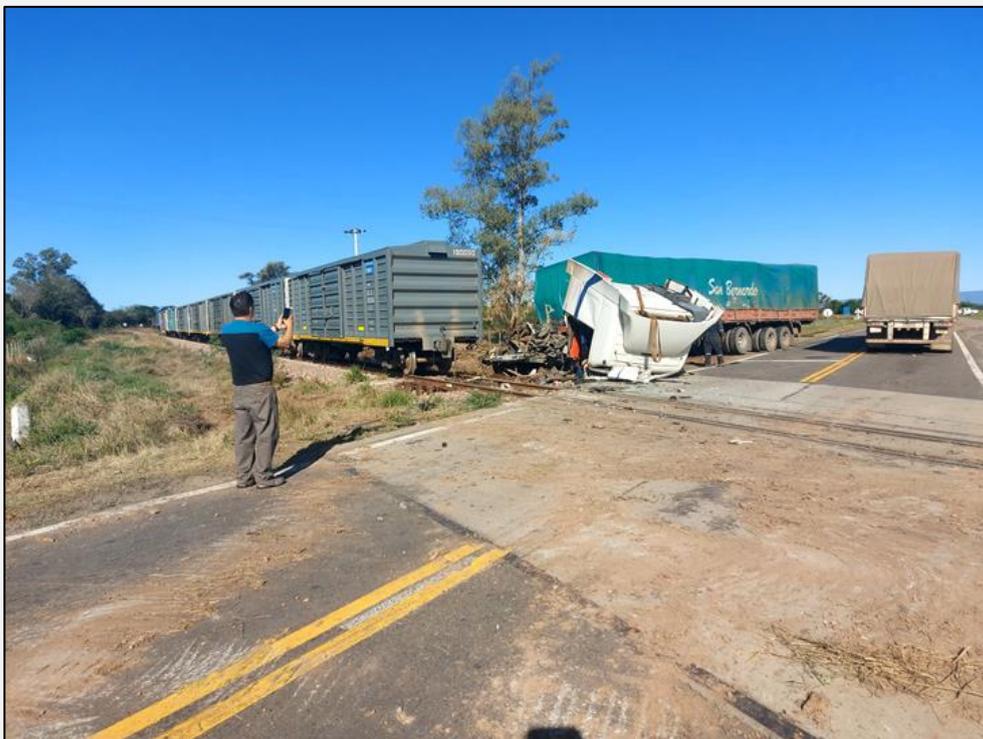
Figura 2. Vista de la cabina del camión sobre la RN 16. Fuente: JST, 2024

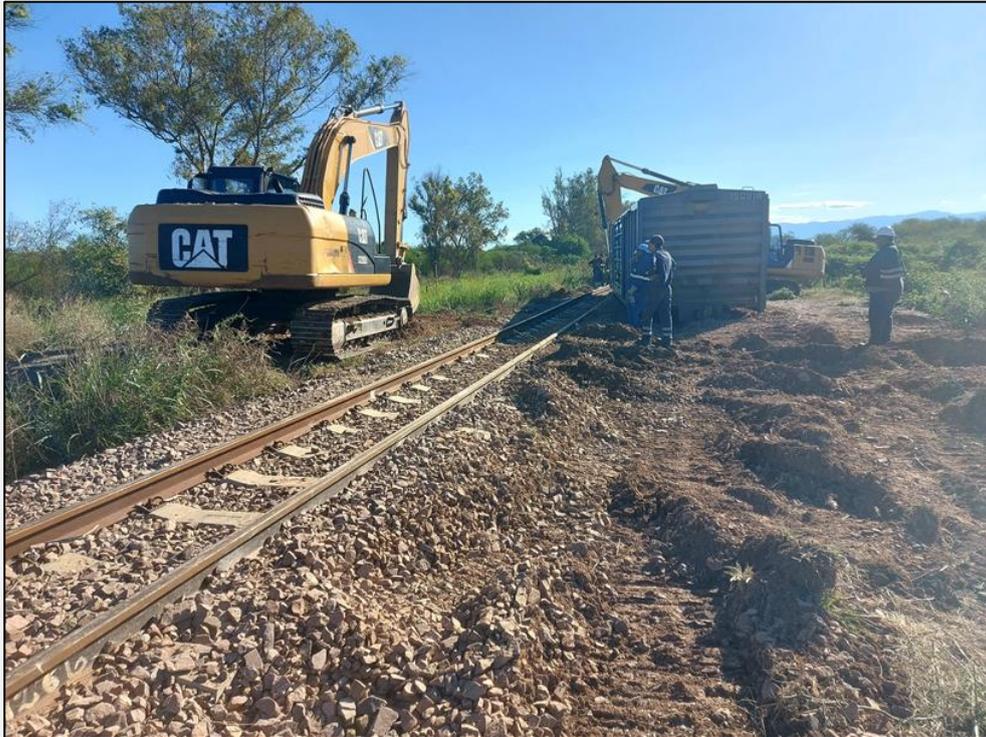
Daños a la infraestructura de vía e instalaciones fijas	
Tipo de daños	Leves
Observaciones	La colisión provocó la deformación de la vía

Figura 3. Vista de uno de los vagones descarrilados y trabajos sobre la infraestructura de vía.
Fuente: JST, 2024

Datos complementarios	
<p>El suceso provocó deformaciones de la vía que fueron reparadas el mismo día del evento. Al momento de la llegada de los investigadores de la JST, uno de los vagones descarrilados ya había sido retirado. Posteriormente, durante la tarde, el tren completo fue removido y la vía quedó liberada.</p>

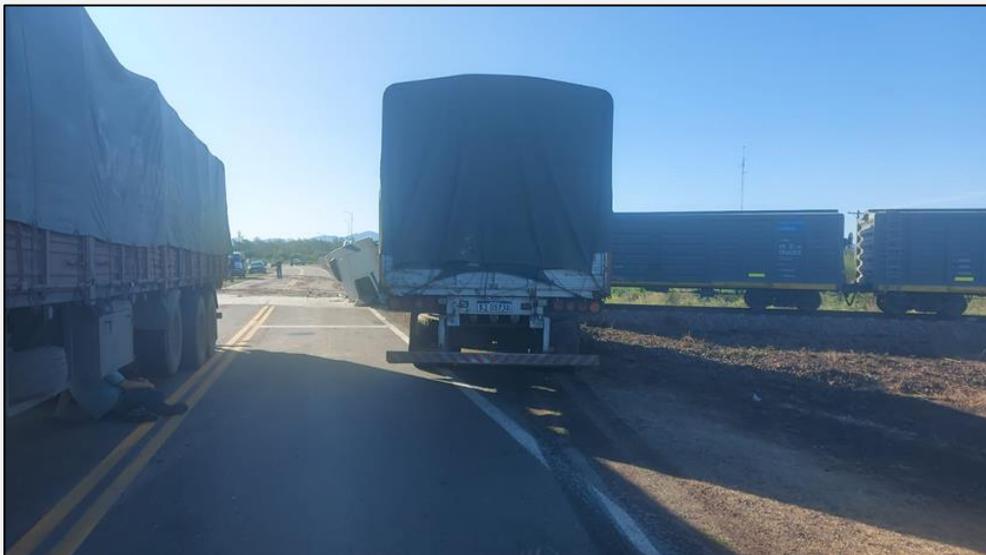
Figura 4. Vista del camión en su posición final sobre la RN 16. Fuente: JST, 2024
